# Asbestinventarisatattest

Gasmeterstraat 59, 9100 Sint-Niklaas

Attestnummer : 20260727-000006.000

Uitgegeven op : 27.07.2026

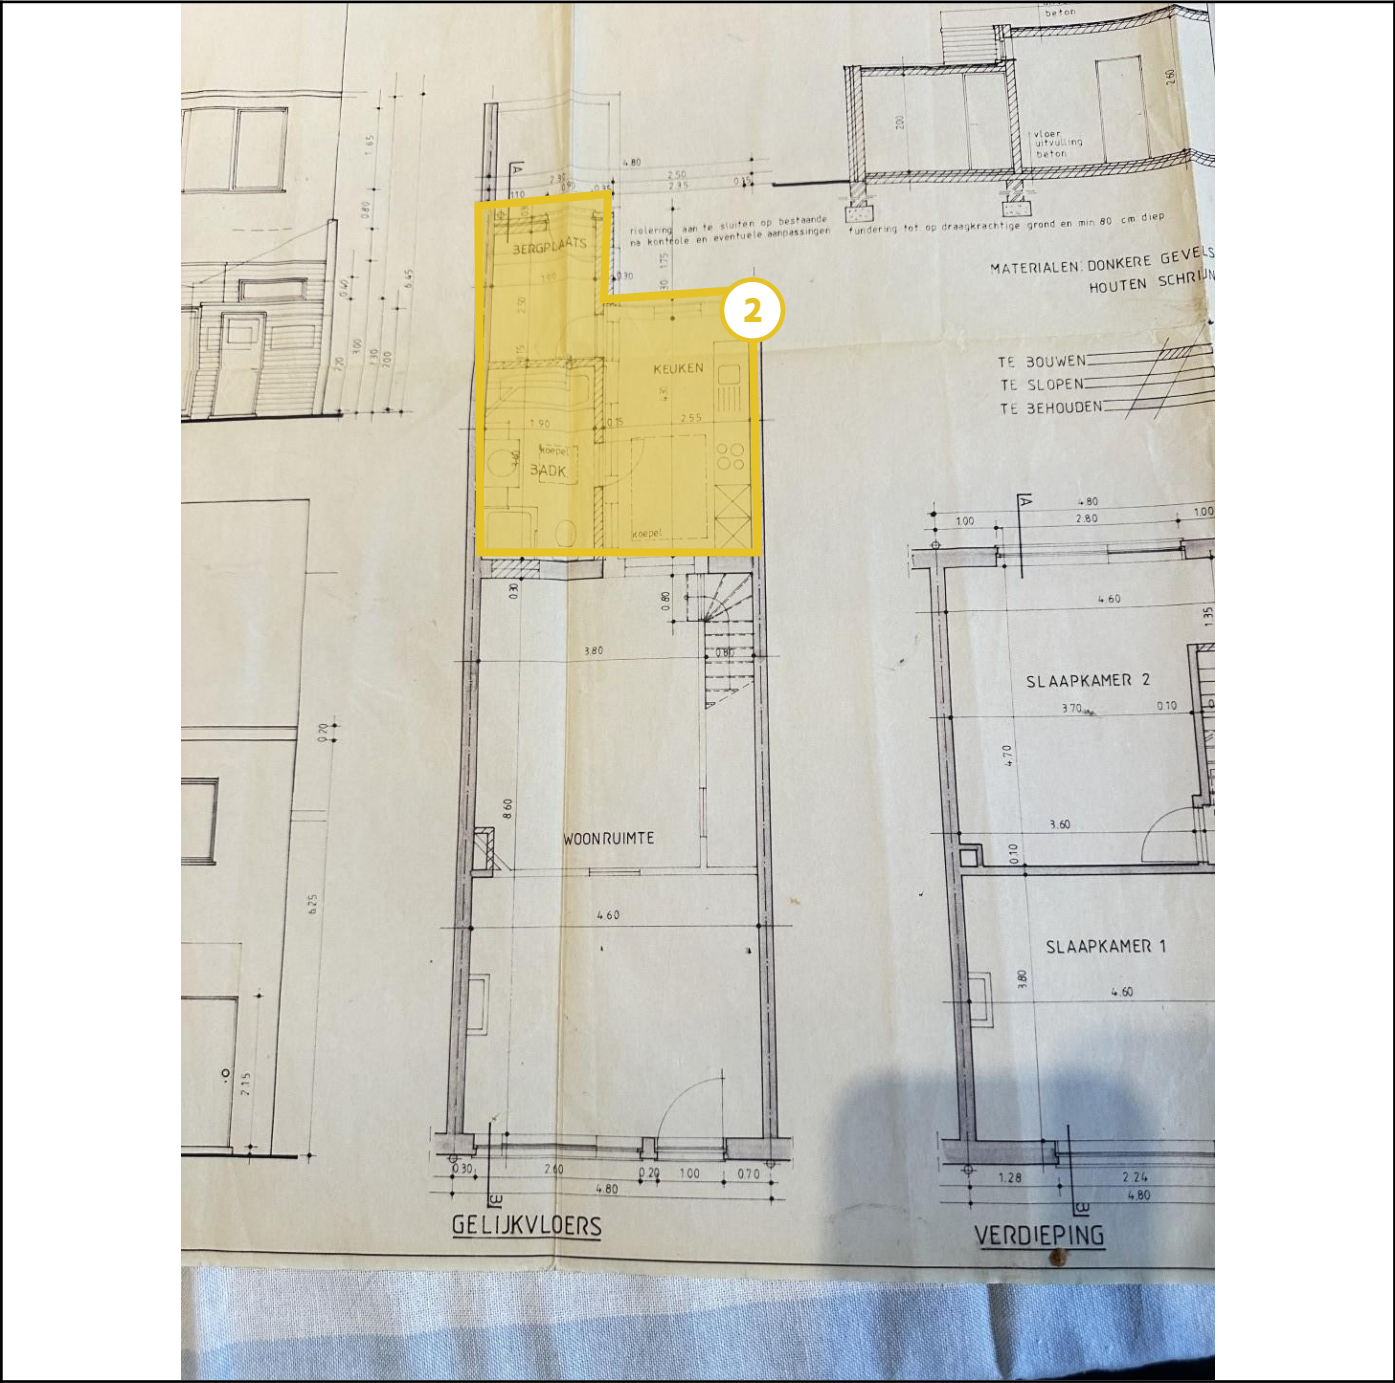
# Plan 1.1: glv roofing

| Beschrijving | Type | Actie |
|---|---|---|
| 2. Roofing plat dak achterbouw | Asbestmateriaal | Zorgvuldig beheren |

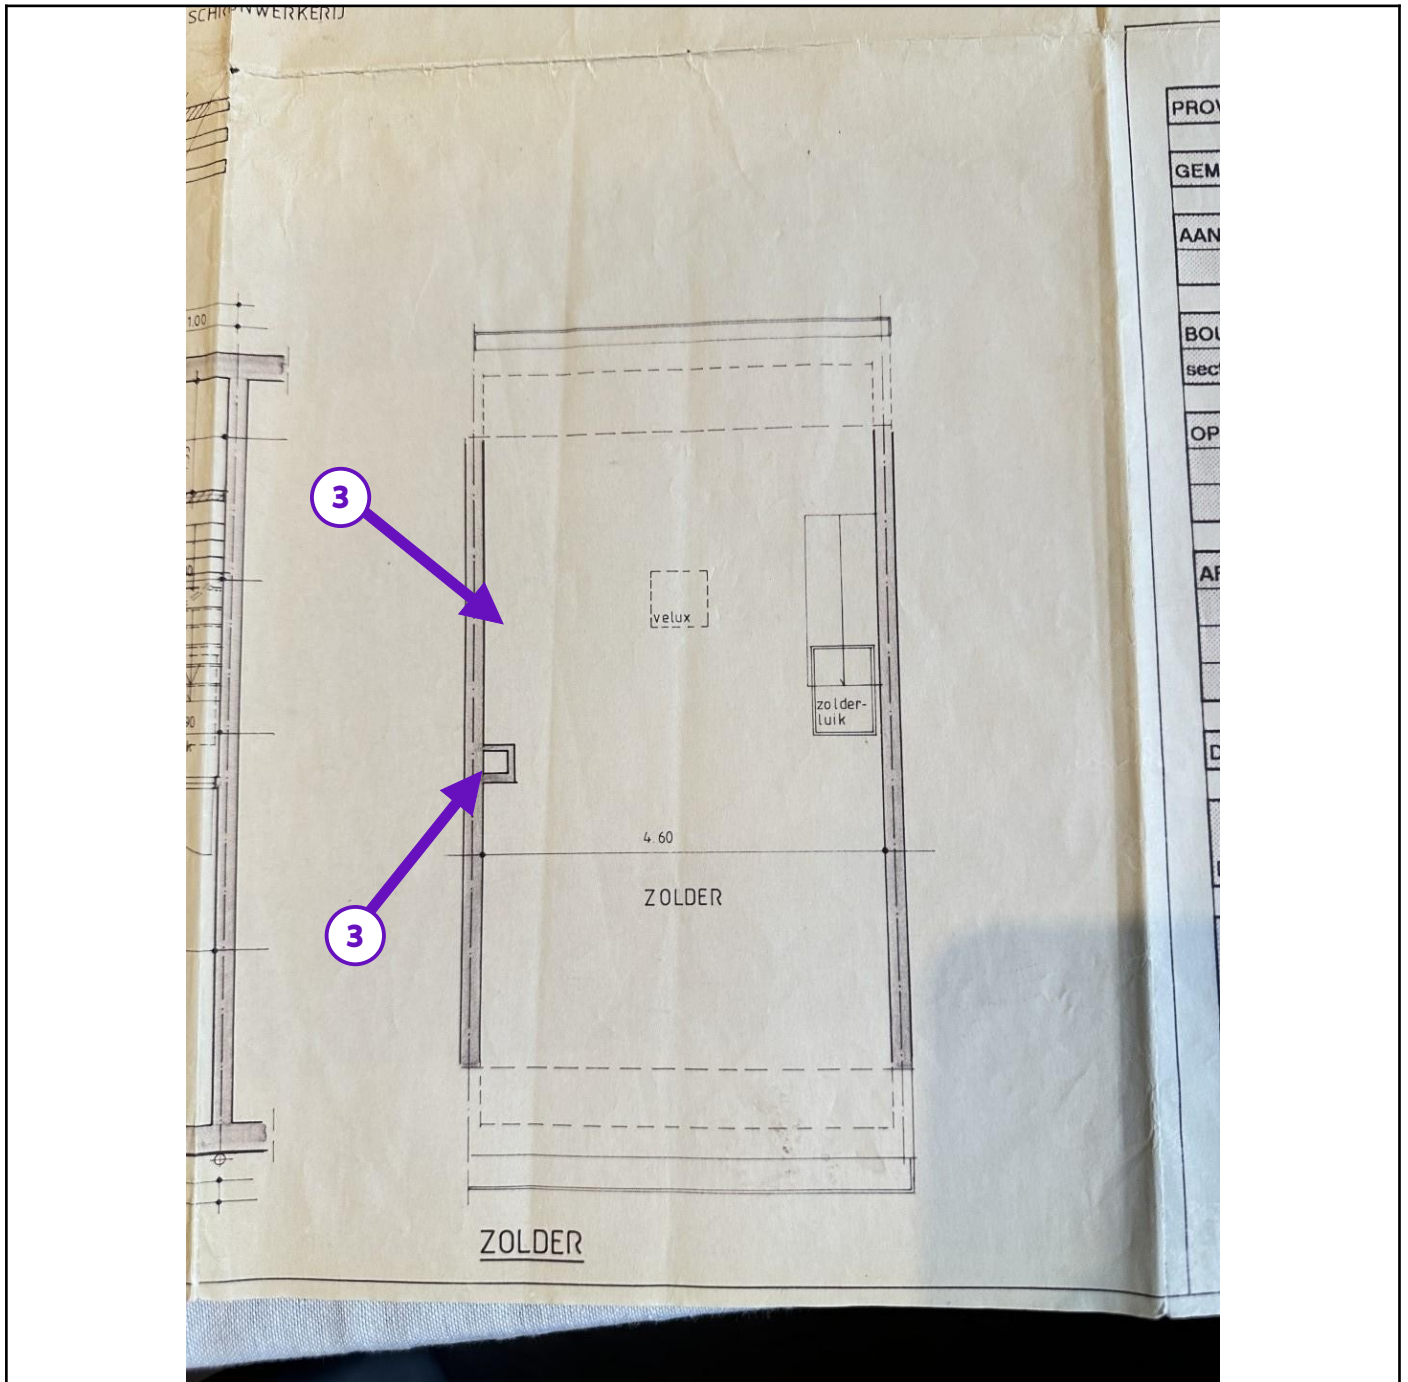
## Plan 1.4: zolder rookgaskanaal

| Beschrijving | Type | Actie |
|---|---|---|
| 3. Schoorsteen rookgaskanaal - beoordeling | Beperking | - |

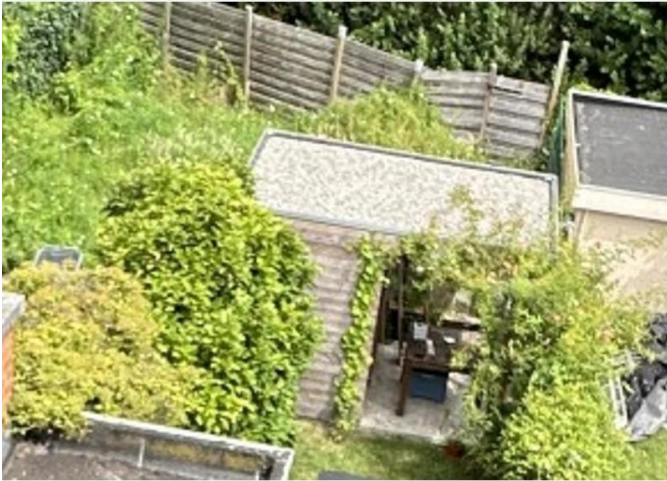
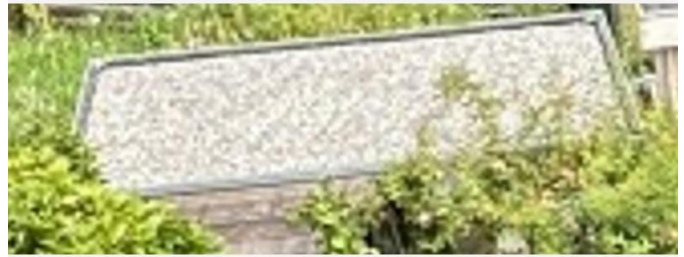
Het asbestmateriaal valt onder de mijlpaal van 2040.

| Eindbeoordeling materiaalisico | Laag materiaalisico en/of verlaagde kans op vezelvrijgave |

| Toestand van het materiaal | Licht beschadigd, licht verweerd. Intacte calciumsilicaatplaat of materiaal met categorie 3-gebondenheid |

| Beschrijving | Roofing plat dak tuinhuis |

- Zorg voor een veilig beheer. Vermijd het beschadigen van het asbestmateriaal. Controleer de toestand jaarlijks op wijzigingen.

Deze toepassing kan door een aannemer die over een opleidingsattest eenvoudige handelingen beschikt of door een particulier (doe-het-zelf), verwijderd worden indien er geen verhoogd risico op vrijgave van asbestvezels ontstaat en de toepassing voorafgaand wordt gefixeerd/bevochtigd; de individuele elementen zonder machinale werktuigen (boormachine, slijpschijf, hogedrukreiniger, etc.) en zonder breken of gooien een voor een losgemaakt worden; en ten slotte dubbel en luchtdicht verpakt weggevoerd worden naar een erkend afvalpunt (recyclagepark).

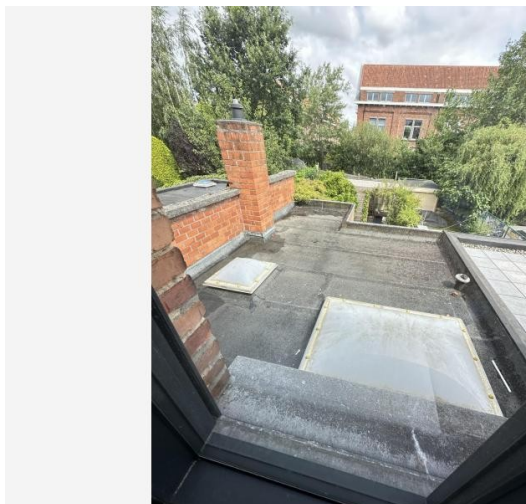
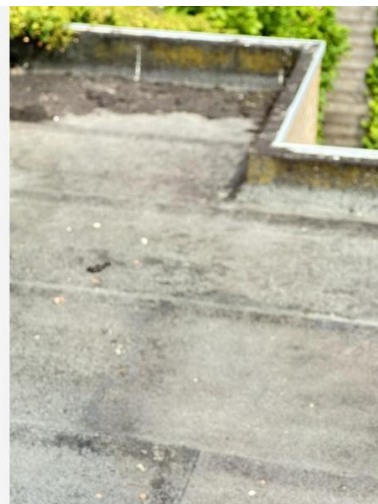
Het asbestmateriaal valt onder de mijlpaal van 2040.

| Eindbeoordeling materiaalarisico | Laag materiaalarisico en/of verlaagde kans op vezelvrijgave |

| Toestand van het materiaal | Licht beschadigd, licht verweerd. Intacte calciumsilicaatplaat of materiaal met categorie 3-gebondenheid |

| Beschrijving | Roofing plat dak achterbouw |

- Zorg voor een veilig beheer. Vermijd het beschadigen van het asbestmateriaal. Controleer de toestand jaarlijks op wijzigingen.

Deze toepassing kan door een aannemer die over een opleidingsattest eenvoudige handelingen beschikt of door een particulier (doe-het-zelf), verwijderd worden indien er geen verhoogd risico op vrijgave van asbestvezels ontstaat en de toepassing voorafgaand wordt gefixeerd/bevochtigd; de individuele elementen zonder machinale werktuigen (boormachine, slijpschijf, hogedrukreiniger, etc.) en zonder breken of gooien een voor een losgemaakt worden; en ten slotte dubbel en luchtdicht verpakt weggevoerd worden naar een erkend afvalpunt (recyclagepark).

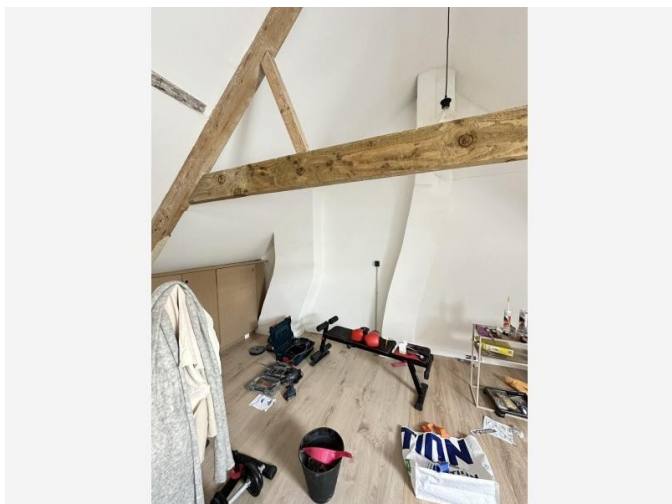
Situeringsfoto

**Reden:** Het te onderzoeken materiaal situeert zich hoger dan 3,50 m te rekenen vanaf een veilige ondergrond

**Uitleg van de asbestdeskundige:** Het rookgaskanaal is niet beoordeeld. Aan de buitenzijde is het hoger dan 3,5 meter om de schoorsteen te inspecteren (deze is ook dichtgemaakt langs buiten ). Het is niet zichtbaar of er een asbestverdacht rookgaskanaal aanwezig is in de schoorsteen. Conform ons inspectieprotocol mogen wij een beperking inroepen voor hoogtes hoger dan 3,5 m.

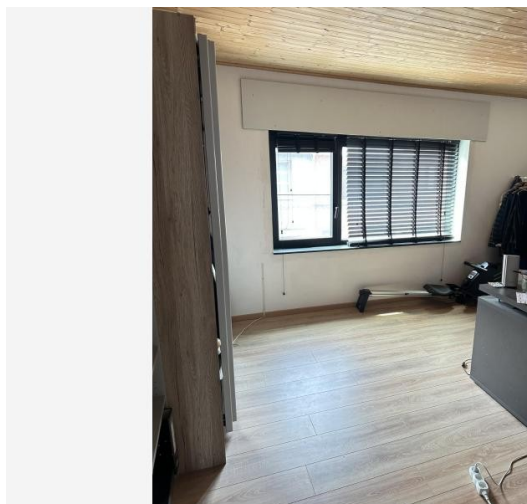
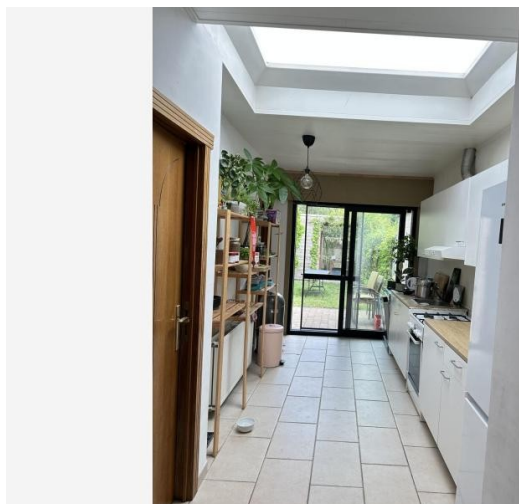
De plafonds zijn gemaakt van niet-asbestverdachte materialen (bijvoorbeeld laminaat, gyproc, ...), deze toepassingen zijn niet asbestverdacht. We hebben echter niet kunnen vaststellen of er mogelijk asbestverdachte of asbesthoudende materialen achter deze toepassingen aanwezig zijn. Bij renovatie of sloop is het aangeraden om een destructief onderzoek te laten uitvoeren van deze toepassingen.

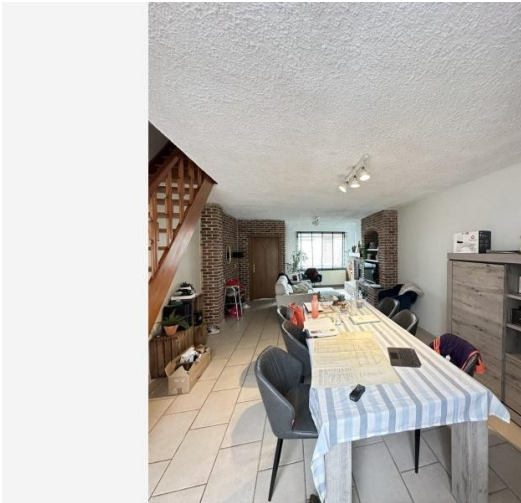
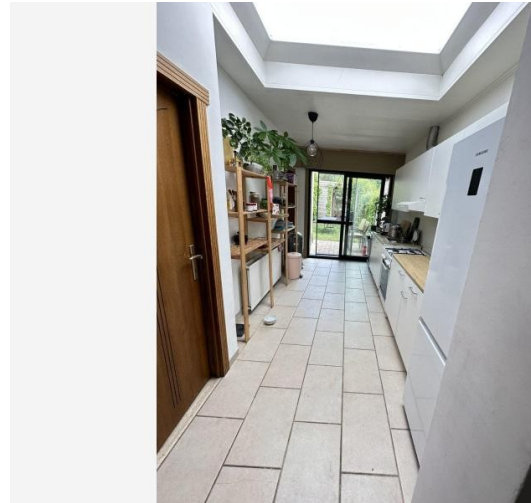
## Fiche 5: pleisterwerk wanden (geen asbest)

### Conclusie

| # | Type | Referentie | Resultaat |
|---|---|---|---|
| 5.1 | Mengmonster | pleisterwerk binnenmuren | Geen asbest |

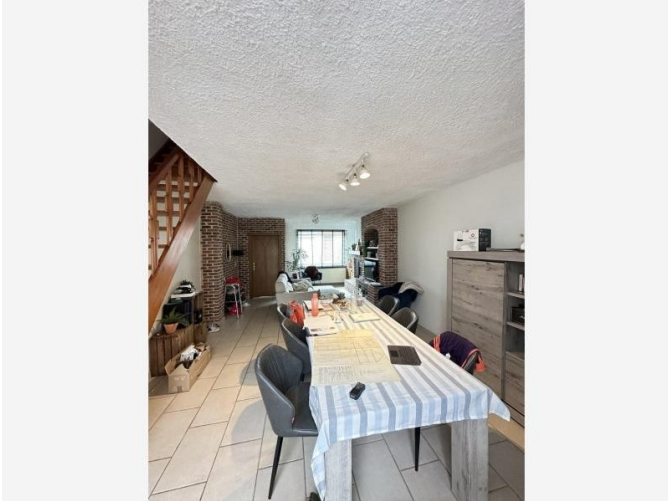
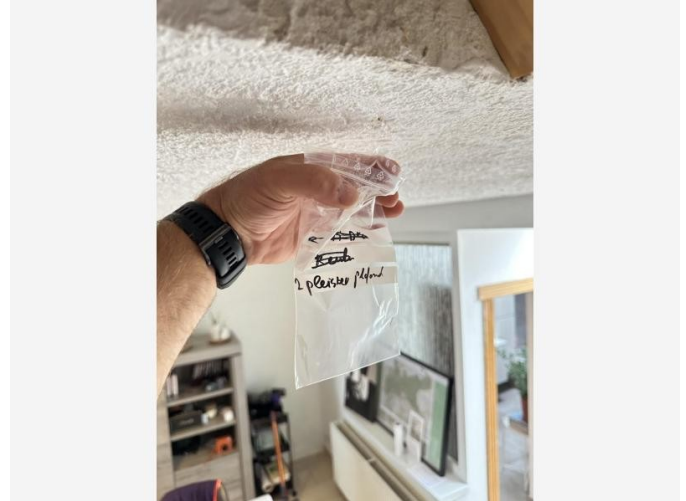
## Fiche 6: Pleisterwerk plafonds

### Conclusie

| # | Type | Referentie | Resultaat |
|---|---|---|---|
| 6.1 | Mengmonster | pleisterwerk plafond | Geen asbest |
