# Asbestinventarisatattest

Regentiestraat 16/4, 9100 Sint-Niklaas

Attestnummer : 20260312-000204.000

**Asbestveilig** (maar niet asbestvrij)

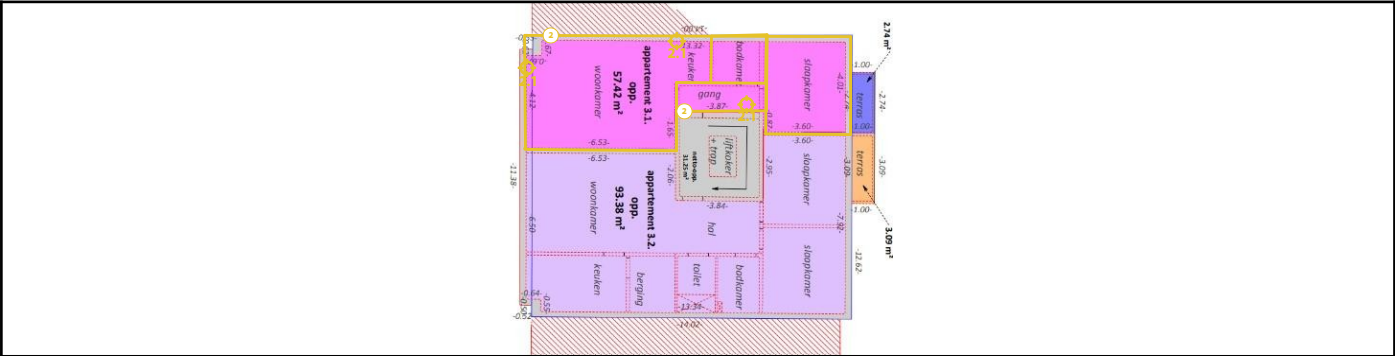
# Plan 1.1: Derde verdieping

| Beschrijving | Type | Actie |
|---|---|---|
| 2. Pleisterwerk muren | Asbestmateriaal | Zorgvuldig beheren |
| 2.1 Code: M01 | Mengmonster | - |

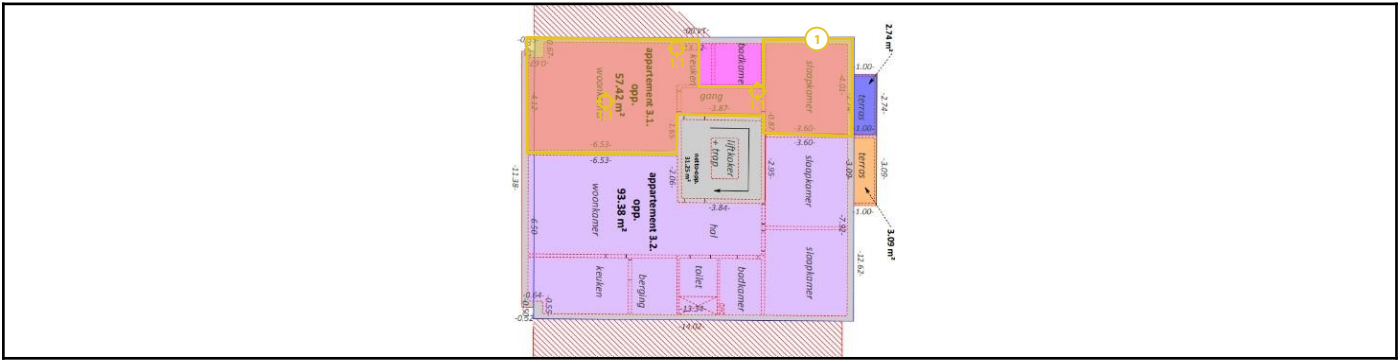
# Plan 1.2: Derde verdieping

| Beschrijving | Type | Actie |
|---|---|---|
| 1. Pleisterwerk plafonds | Asbestmateriaal | Zorgvuldig beheeren |
| 1.1 Code: M02 | Mengmonster | - |

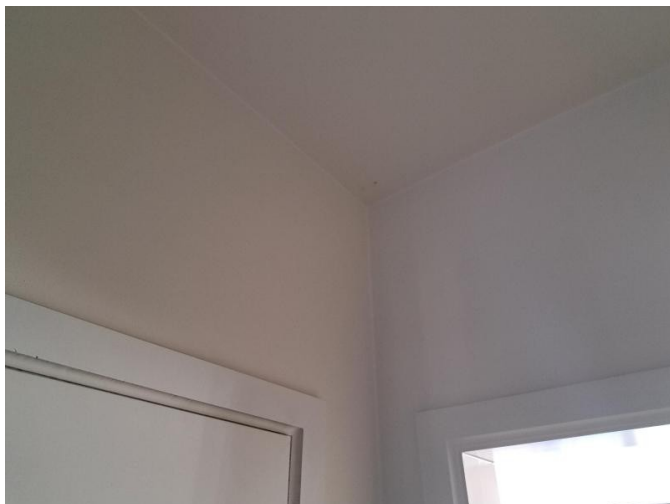
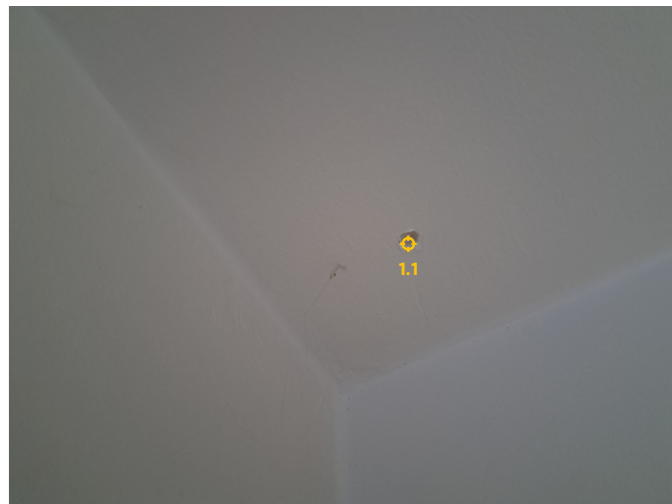
| Fiche 1: Pleisterwerk plafonds..... | 10 |

| Eindbeoordeling materiaalrisico | Laag materiaalrisico en/of verlaagde kans op vezelvrijgave |

| Gebondenheid | Categorie 2: niet-hechtgebonden met matrix |
| Asbestsoort (vezeltype) | Alleen chrysotiel aanwezig |
| Asbestconcentratie | Laag (< 50%) |
| Toestand van het materiaal | Onbeschadigd, niet verweerd |

| # | Type | Referentie | Resultaat |
|---|---|---|---|
| 1.1 | Mengmonster | M02 | Chrysotiel |

| Beschrijving | Pleisterwerk plafonds |
| Hoeveelheid (oppervlakte - dikte - aantal) | • 40,00 m <sup>2</sup> - 1,00 cm - 1 stuk |

Zorgvuldig beheren

- Zorg voor een veilig beheer. Vermijd het beschadigen van het asbestmateriaal. Controleer de toestand jaarlijks op wijzigingen.

- Hermetische zone (erkend asbestverwijderaar)  
Betreft een losgebonden toepassing zonder verwerking. Het saneren van de toepassing veroorzaakt breukvorming, verkrumming en stofvorming van het materiaal. Dit met een hoog risico op vezelvrijgave. De toepassing dient verwijderd te worden a.d.h.v. een hermetische zone, dit door een erkend asbestverwijderaar. Voor verder advies kan je een kijkje nemen op de site van OVAM.

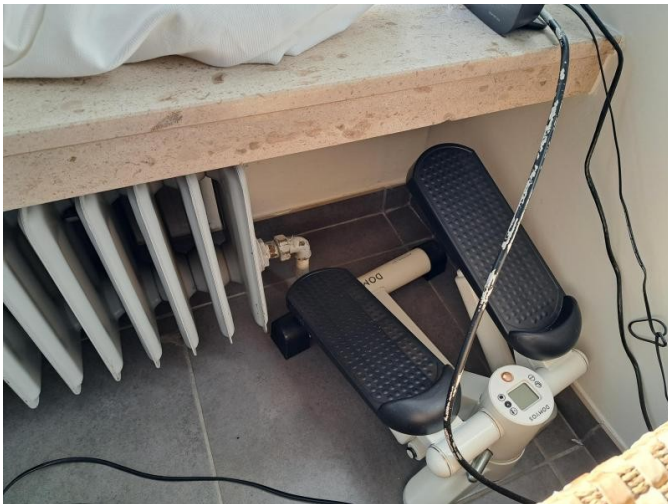
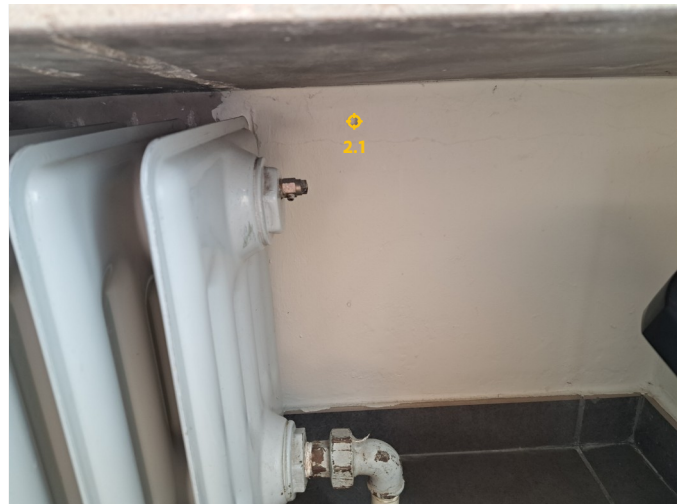
| Fiche 2: Pleisterwerk muren..... | 13 |

| Eindbeoordeling materiaalrisico | Laag materiaalrisico en/of verlaagde kans op vezelvrijgave |

| Gebondenheid | Categorie 2: niet-hechtgebonden met matrix |
| Asbestsoort (vezeltype) | Alleen chrysotiel aanwezig |
| Asbestconcentratie | Laag (< 50%) |
| Toestand van het materiaal | Onbeschadigd, niet verweerd |

| # | Type | Referentie | Resultaat |
|---|---|---|---|
| 2.1 | Mengmonster | M01 | Chrysotiel |

| Beschrijving | Pleisterwerk muren |
| Hoeveelheid (oppervlakte - dikte - aantal) | • 120,00 m <sup>2</sup> - 1,00 cm - 1 stuk |

Zorgvuldig beheren

- Zorg voor een veilig beheer. Vermijd het beschadigen van het asbestmateriaal. Controleer de toestand jaarlijks op wijzigingen.

- Hermetische zone (erkend asbestverwijderaar)  
Betreft een losgebonden toepassing zonder verwerking. Het saneren van de toepassing veroorzaakt breukvorming, verkrumming en stofvorming van het materiaal. Dit met een hoog risico op vezelvrijgave. De toepassing dient verwijderd te worden a.d.h.v. een hermetische zone, dit door een erkend asbestverwijderaar. Voor verder advies kan je een kijkje nemen op de site van OVAM.
