# Asbestinventarisatattest

Regentiestraat 16/6, 9100 Sint-Niklaas

Attestnummer : 20260312-000224.000

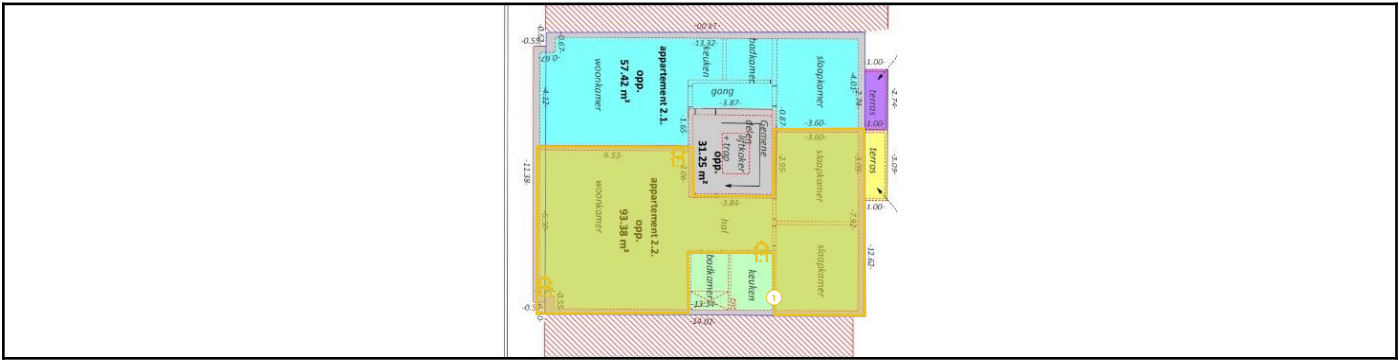
# Plan 1.1: Tweede verdieping

| Beschrijving | Type | Actie |
|---|---|---|
| 1. Pleisterwerk plafonds | Asbestmateriaal | Zorgvuldig beheren |
| 1.1 Code: M02 | Mengmonster | - |

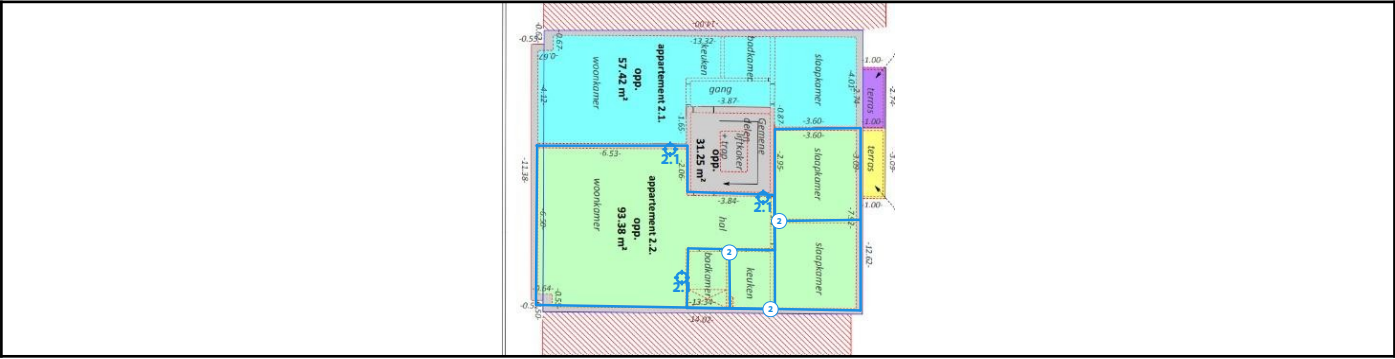
# Plan 1.2: Tweede verdieping

| Beschrijving | Type | Actie |
|---|---|---|
| 2. Pleisterwerk muren | Geen asbest | - |
| 2.1 Code: M01 | Mengmonster | - |

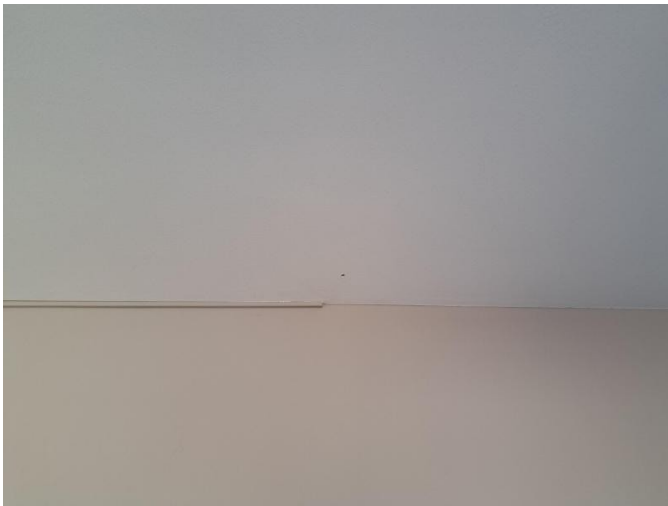
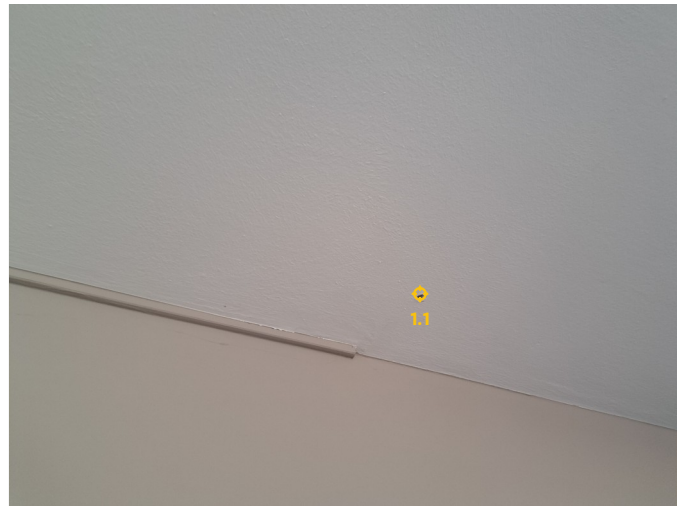
Overzichtsfoto

Detailfoto

Het asbestmateriaal valt onder de mijlpaal van 2040.

| Eindbeoordeling materiaalisico | Laag materiaalisico en/of verlaagde kans op vezelvrijgave |

| Gebondenheid | Categorie 2: niet-hechtgebonden met matrix |
| Asbestsoort (vezeltype) | Alleen chrysotiel aanwezig |
| Asbestconcentratie | Laag (< 50%) |
| Toestand van het materiaal | Onbeschadigd, niet verweerd |

| # | Type | Referentie | Resultaat |
|---|---|---|---|
| 1.1 | Mengmonster | M02 | Chrysotiel |

| Beschrijving | Pleisterwerk plafonds |

Zorgvuldig beheren

- Zorg voor een veilig beheer. Vermijd het beschadigen van het asbestmateriaal. Controleer de toestand jaarlijks op wijzigingen.

- Hermetische zone (erkend asbestverwijderaar)  
Betreft een losgebonden toepassing zonder verwerking. Het saneren van de toepassing veroorzaakt breukvorming, verkrumming en stofvorming van het materiaal. Dit met een hoog risico op vezelvrijgave. De toepassing dient verwijderd te worden a.d.h.v. een hermetische zone, dit door een erkend asbestverwijderaar. Voor verder advies kan je een kijkje nemen op de site van OVAM.

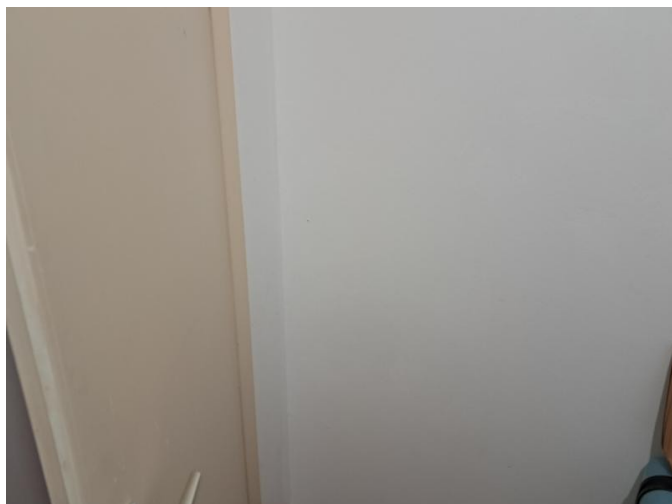
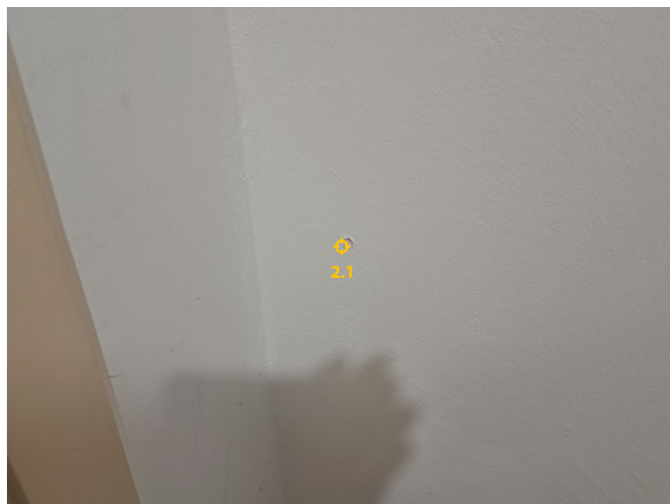
## Fiche 2: Pleisterwerk muren

Overzichtsfoto

Detailfoto

Geen asbest

| # | Type | Referentie | Resultaat |
|---|---|---|---|
| 2.1 | Mengmonster | M01 | Geen asbest |
