# Asbestinventarisatetest

Dendermondse Steenweg 164, 9100 Sint-Niklaas

Attestnummer : **20260831-000048.001**

Uitgegeven op : **31.08.2026**

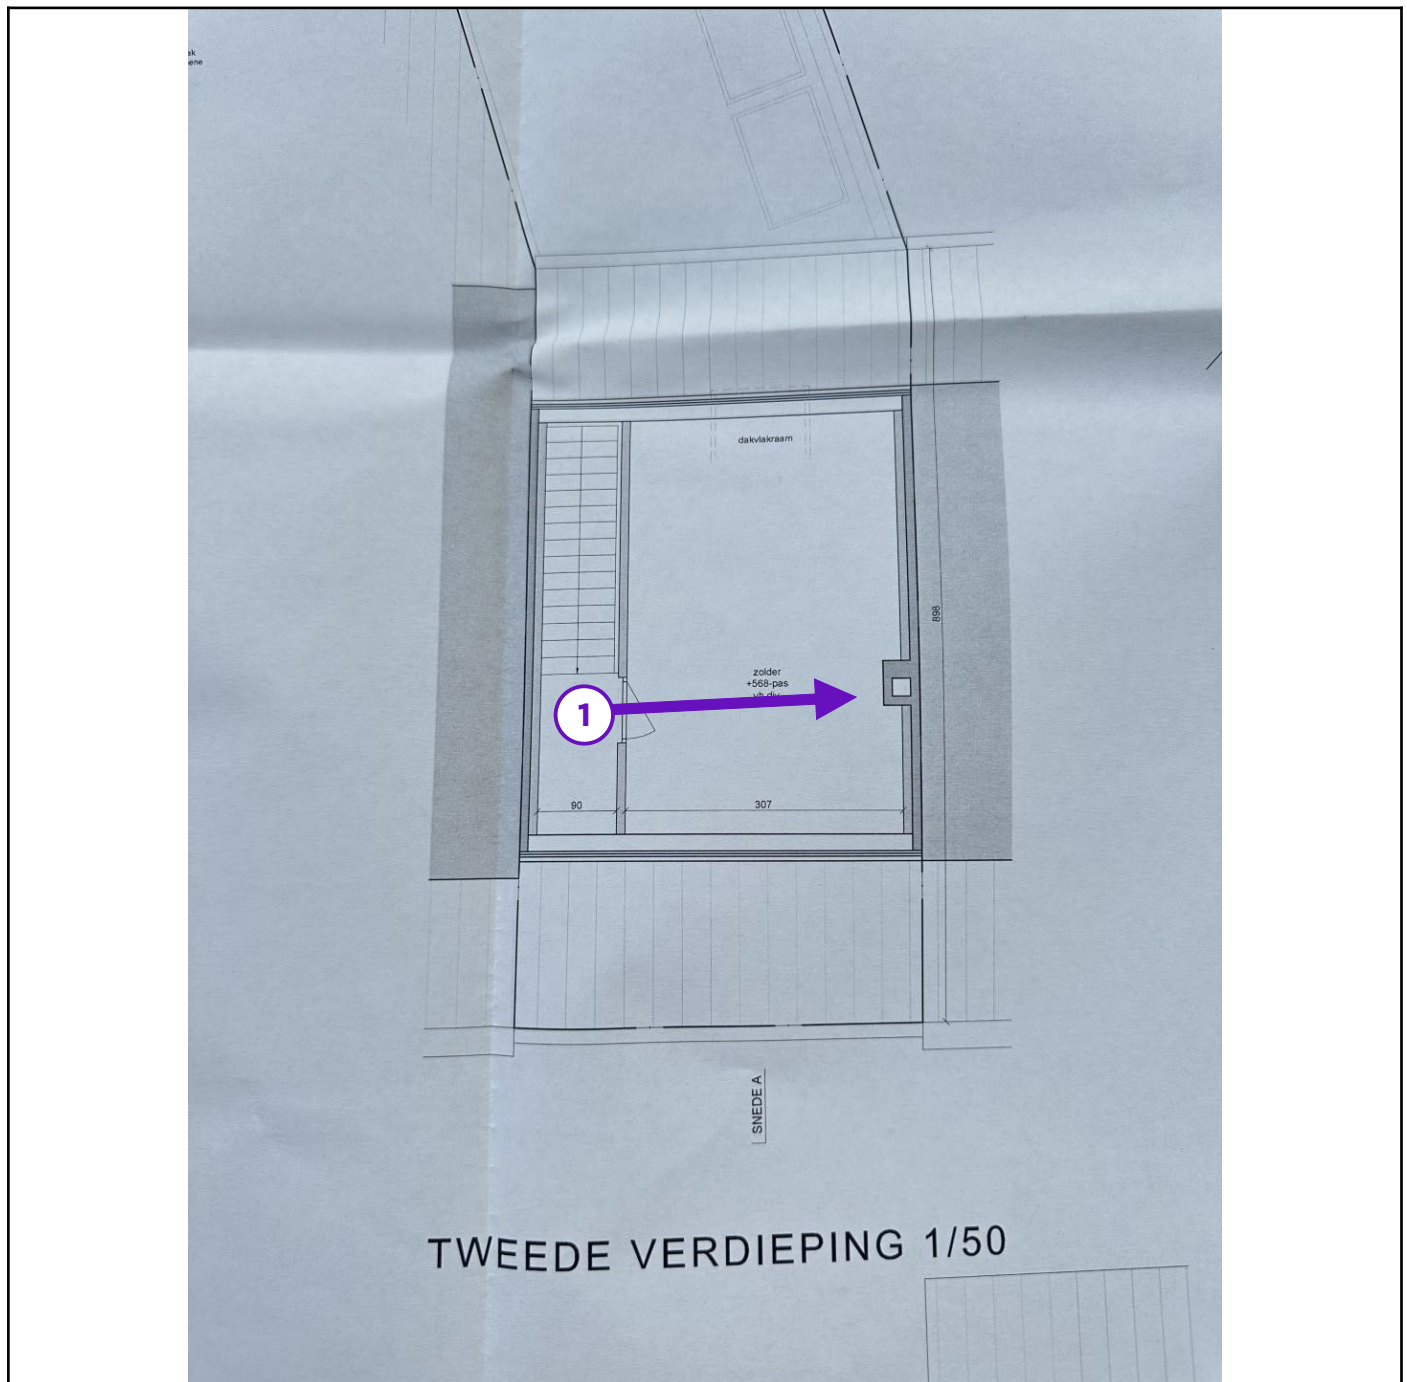
## Plan 1.7: 2de rookgas

| Beschrijving | Type | Actie |
|---|---|---|
| 1. Schoorsteen rookgaskanaal - beoordeling | Beperking | - |

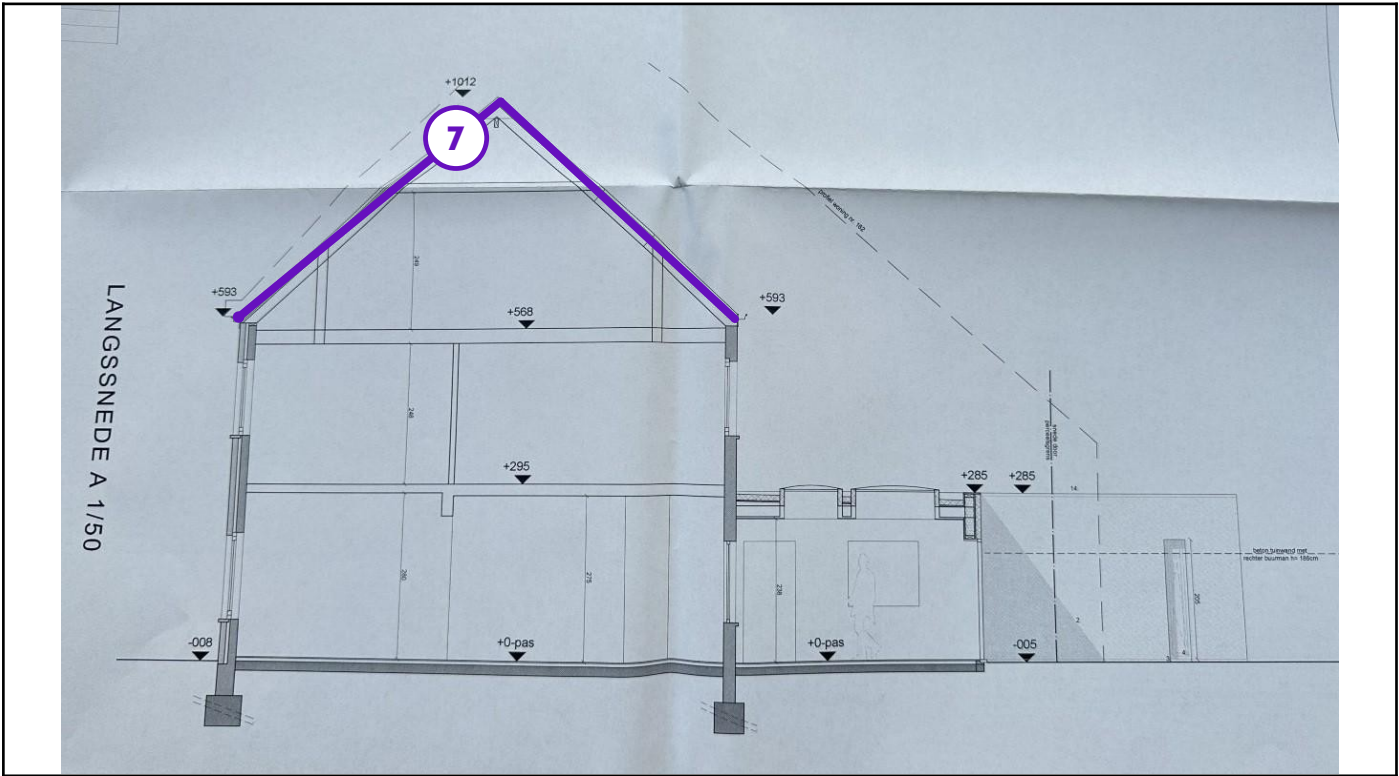
# Plan 1.9: doorsnede onderdak

| Beschrijving | Notitie | Terug te vinden op plannen |
|---|---|---|
| Fiche 7: Onderdak (niet waarneembaar) | Het onderdak is van binnenuit niet bereikbaar. Hierdoor is een eventueel asbestverdacht onderdak niet waarneembaar zonder uitbreiding naar een aanvullend destructief onderzoek. | Plan 1.9: doorsnede onderdak |

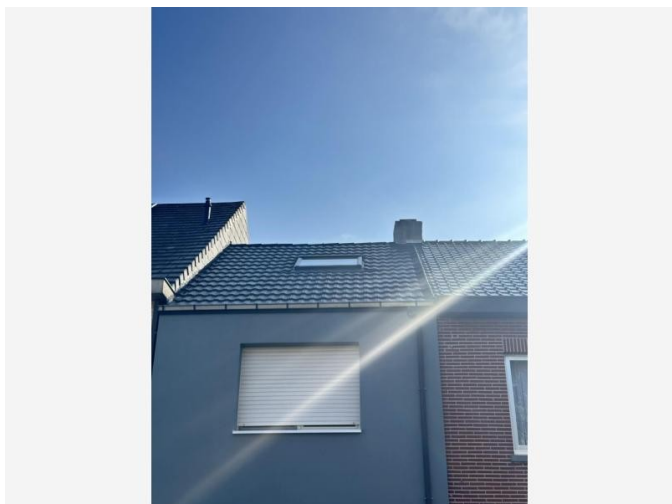
Situeringsfoto

**Reden:** Het te onderzoeken materiaal situeert zich hoger dan 3,50 m te rekenen vanaf een veilige ondergrond

**Uitleg van de asbestdeskundige:** Het rookgaskanaal is niet beoordeeld. Aan de buitenzijde is het hoger dan 3,5 meter om de schoorsteen te inspecteren. Het is niet zichtbaar of er een asbestverdacht rookgaskanaal aanwezig is in de schoorsteen.

| (Asbest)materiaal | Rookgaskanaal |
| Karakterisatie | Asbest (verdacht) |

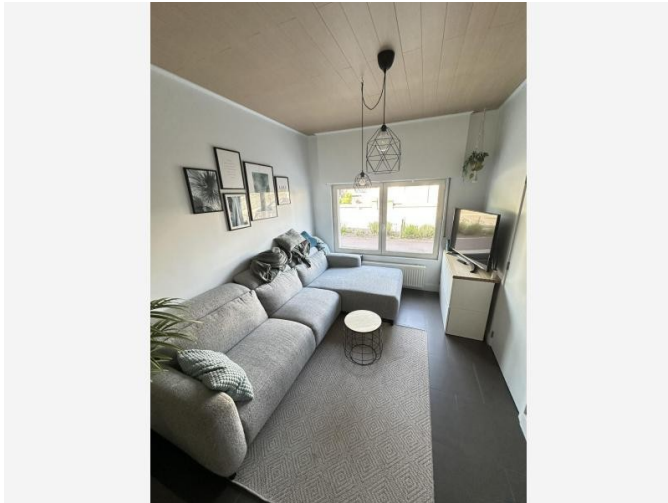
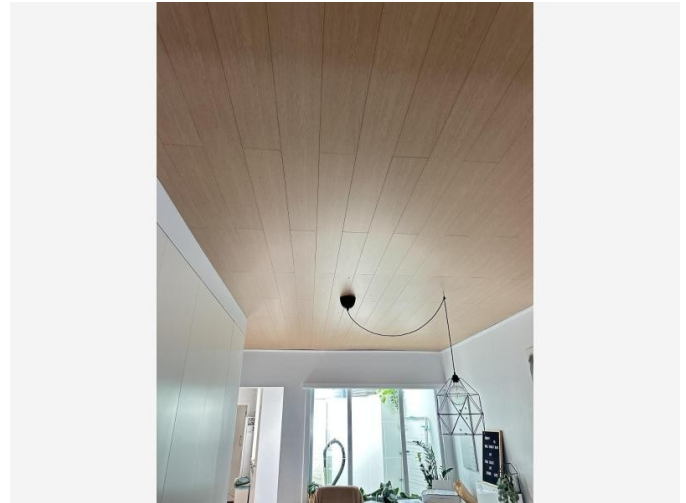
De plafonds zijn gemaakt van niet-asbestverdachte materialen (bijvoorbeeld laminaat, gyproc, ...), deze toepassingen zijn niet asbestverdacht. We hebben echter niet kunnen vaststellen of er mogelijk asbestverdachte of asbesthoudende materialen achter deze toepassingen aanwezig zijn. Bij renovatie of sloop is het aangeraden om een destructief onderzoek te laten uitvoeren van deze toepassingen.

| Basis voor advies | Verder destructief onderzoek indien noodzakelijk |

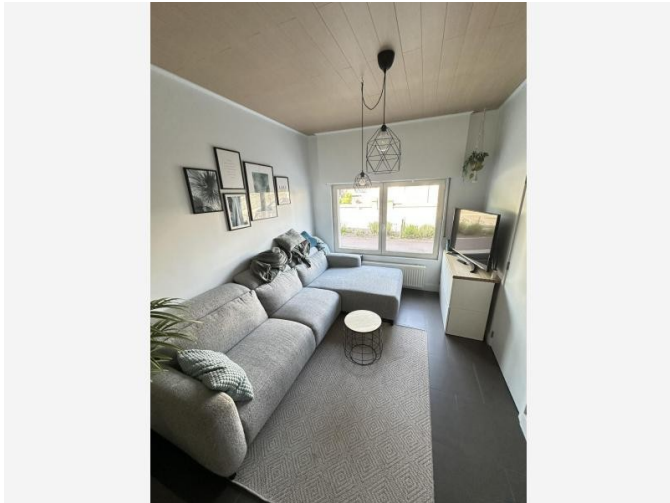
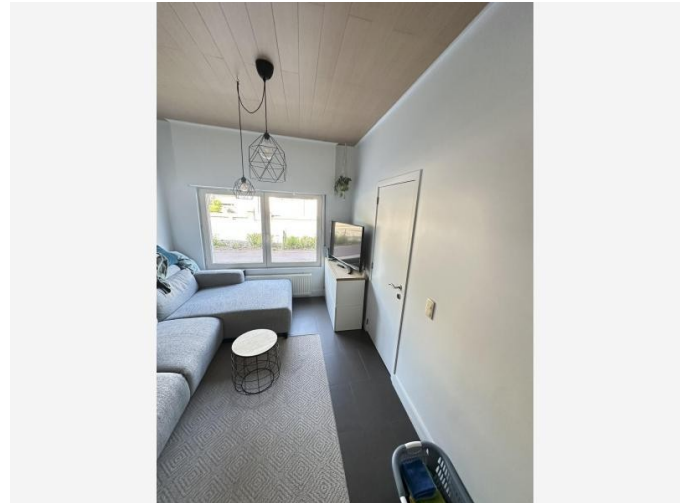
## Fiche 3: pleisterwerk wanden (geen asbest)

Geen asbest

| # | Type | Referentie | Resultaat |
|---|---|---|---|
| 3.1 | Mengmonster | pleisterwerk binnenmuren | Geen asbest |

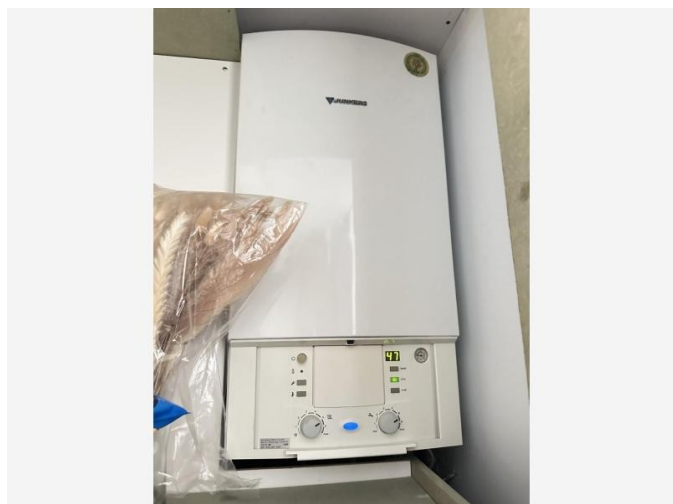
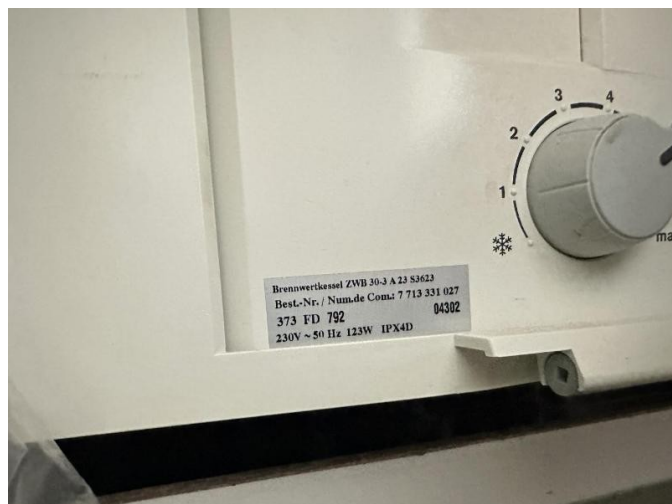
### Fiche 4: Stookketel / Brander (niet asbest verdacht bouwjaar )

| Beschrijving | Notitie | Terug te vinden op plannen |
|---|---|---|
| Fiche 4: Stookketel / Brander (niet asbest verdacht bouwjaar ) | het bouwjaar van deze ketel is recent ( niet asbest verdacht) | Plan 1.3: glv stookketel |

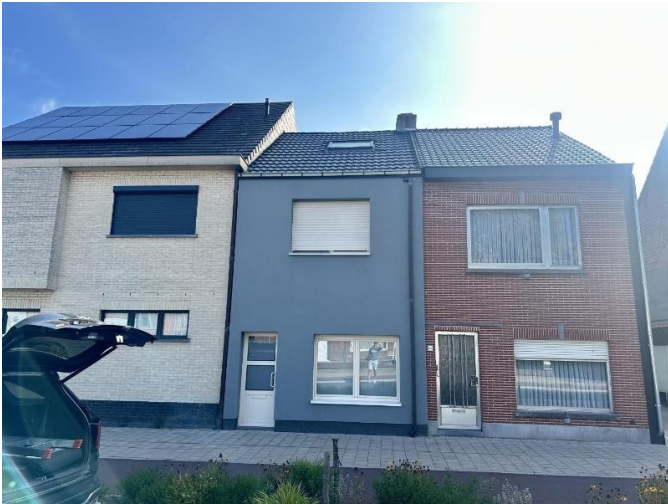
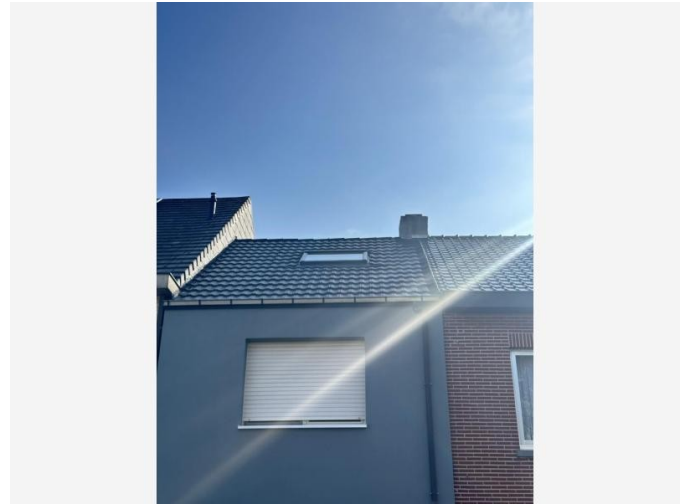
## Fiche 5: Dakbedekking in dakpanpanelen (niet verdacht)

| Beschrijving | Notitie | Terug te vinden op plannen |
|---|---|---|
| Fiche 5: Dakbedekking in dakpanpanelen (niet verdacht) | De dakbedekking is niet-asbestverdacht. (dakpanpanelen ) | Plan 1.8: doorsnede dakpannen + epdm |

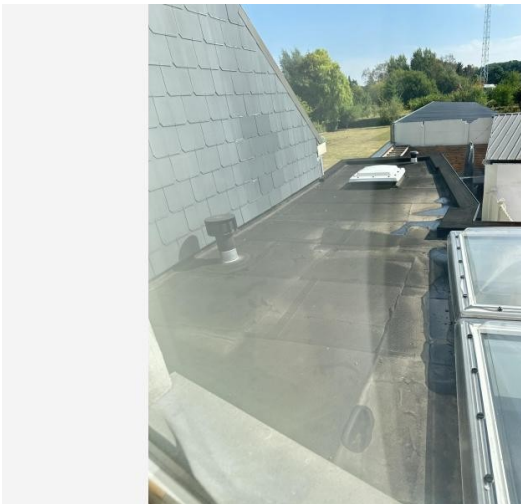
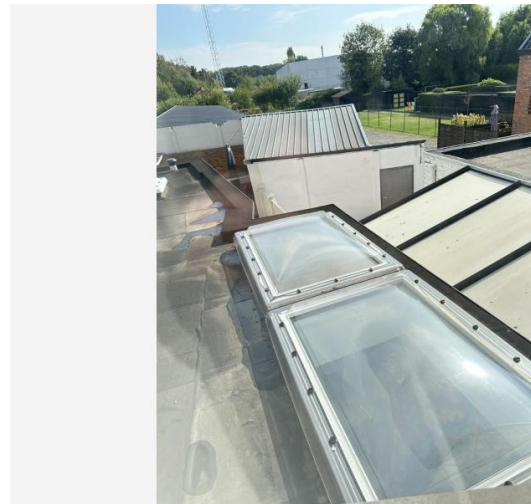
## Fiche 6: EPDM platdak

| Beschrijving | Notitie | Terug te vinden op plannen |
|---|---|---|
| Fiche 6: EPDM platdak | epdm | Plan 1.8: doorsnede dakpannen + epdm |
