# Asbestinventarisatattest

Vrijheidstraat 88, 9140 Temse

Attestnummer : 20260504-000489.000

Uitgegeven op : 04.05.2026

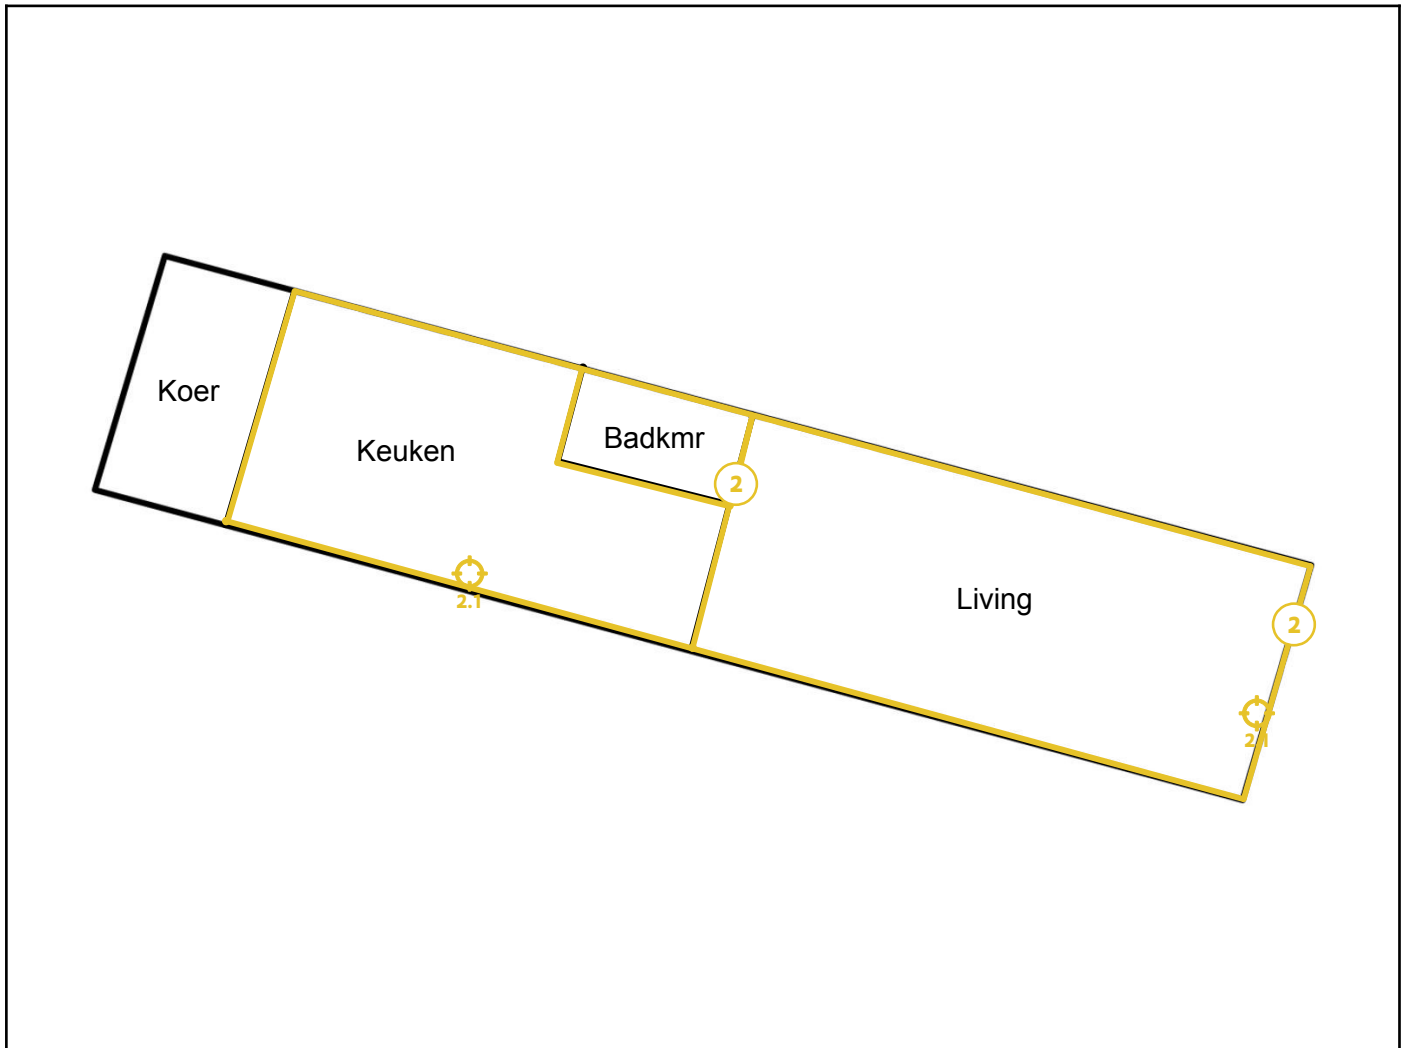
## Plan 1.1: Gelijkvloers

| Beschrijving | Type | Actie |
|---|---|---|
| 2. Pleisterwerk wanden | Asbestmateriaal | Zorgvuldig beheren |

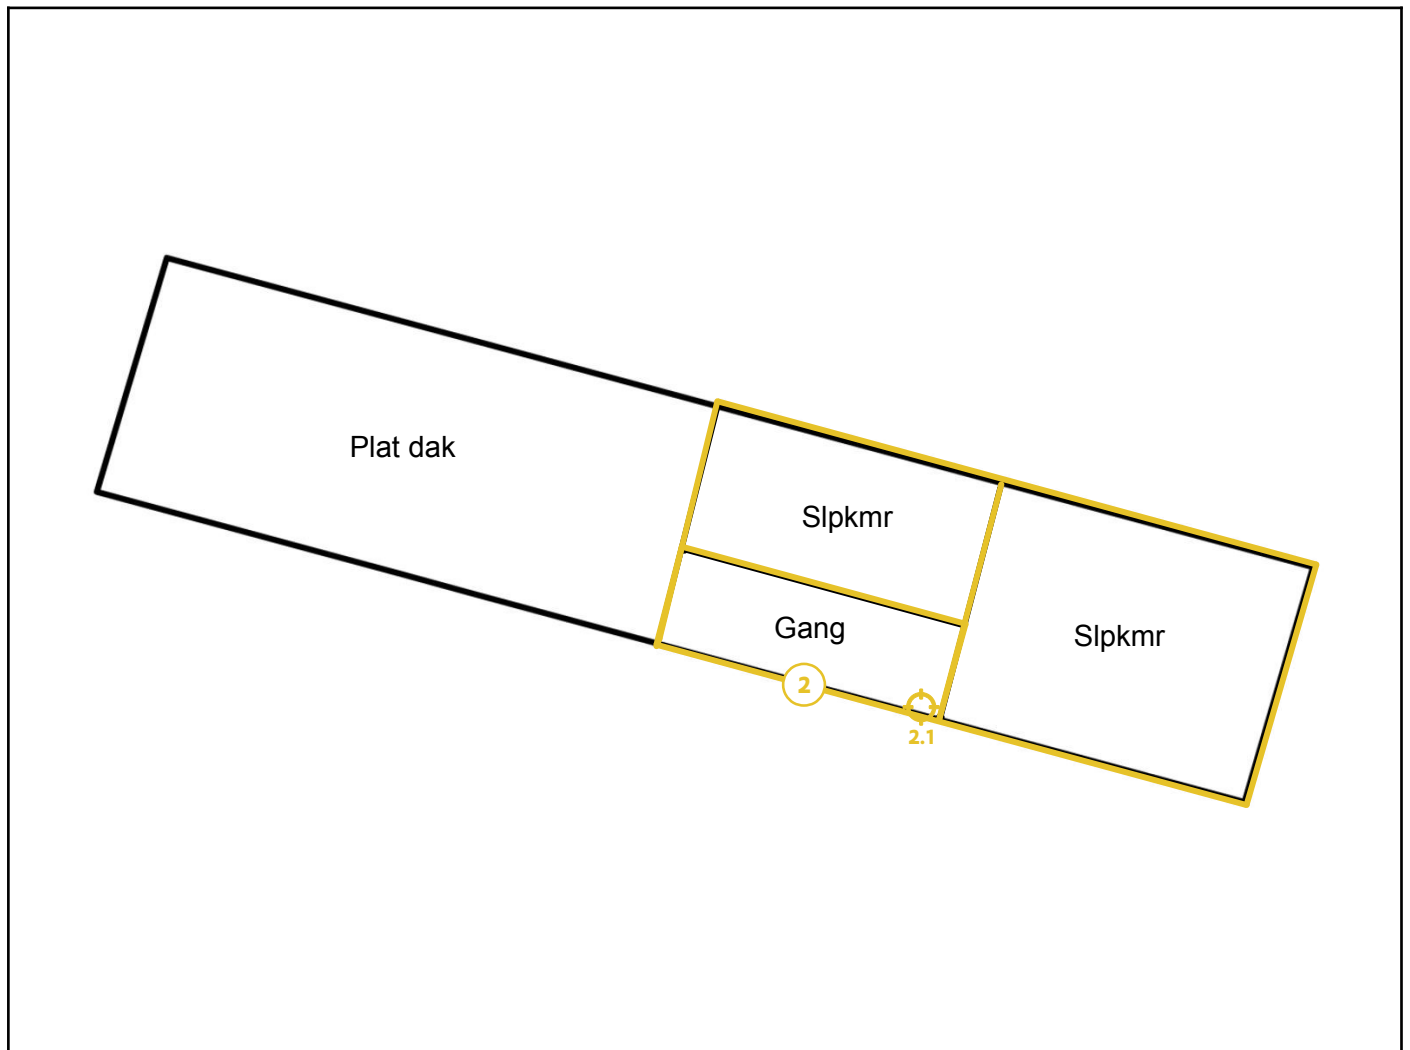
## Plan 1.2: Eerste verdieping

| Beschrijving | Type | Actie |
|---|---|---|
| 2. Pleisterwerk wanden | Asbestmateriaal | Zorgvuldig beheren |

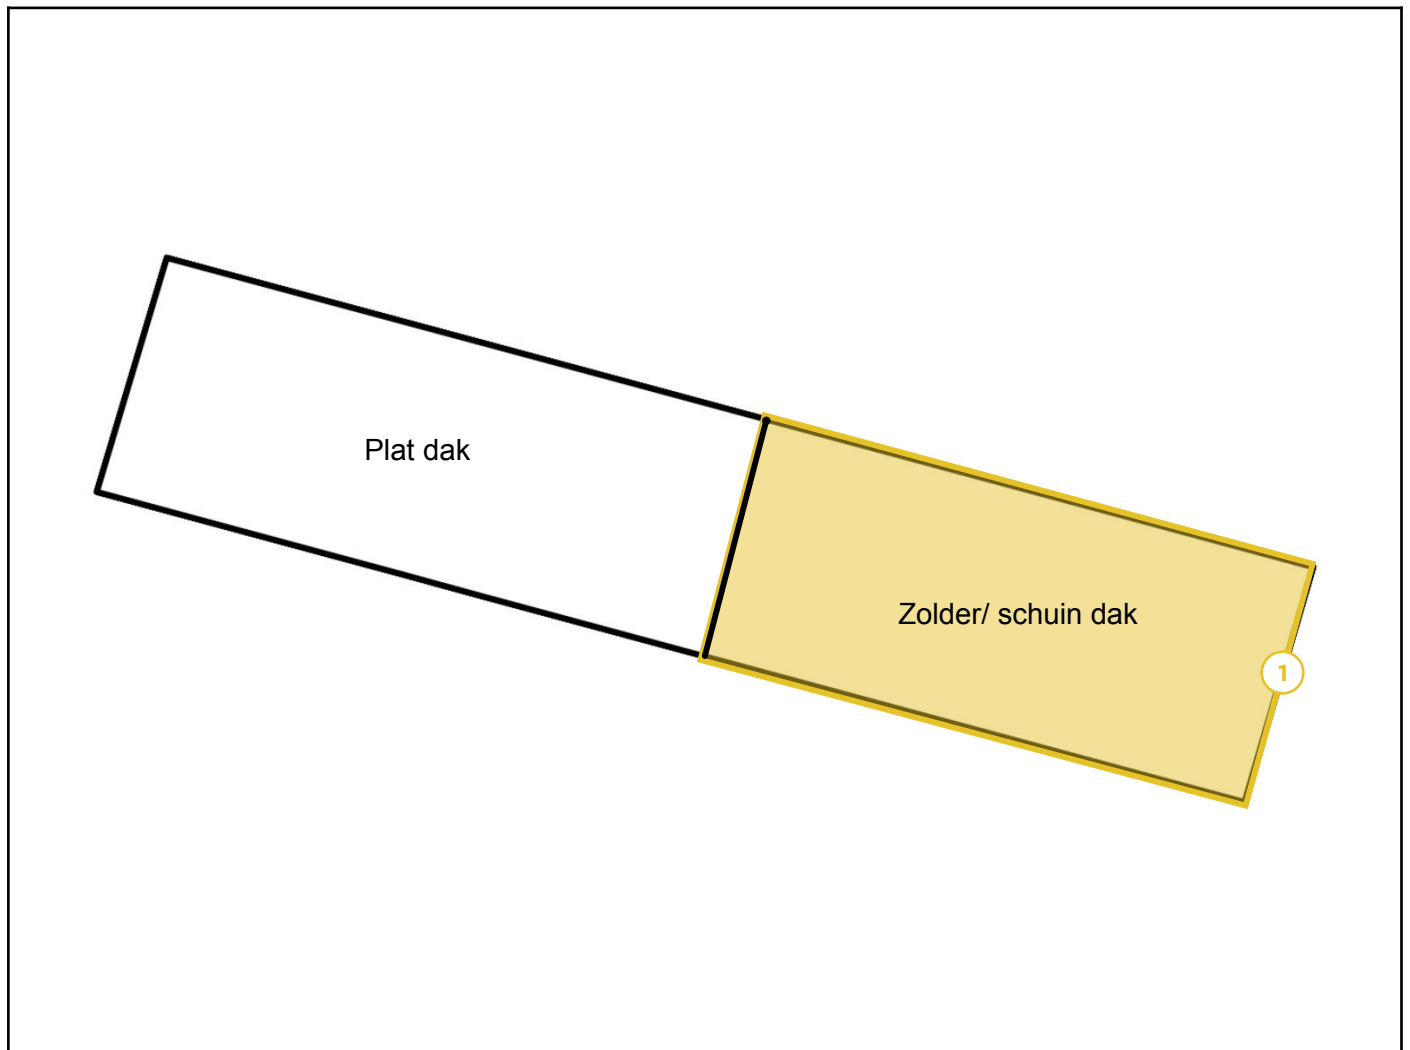
## Plan 1.3: Zolder/dak

| Beschrijving | Type | Actie |
|---|---|---|
| 1. Onderdak type menuiserie | Asbestmateriaal | Zorgvuldig beheren |

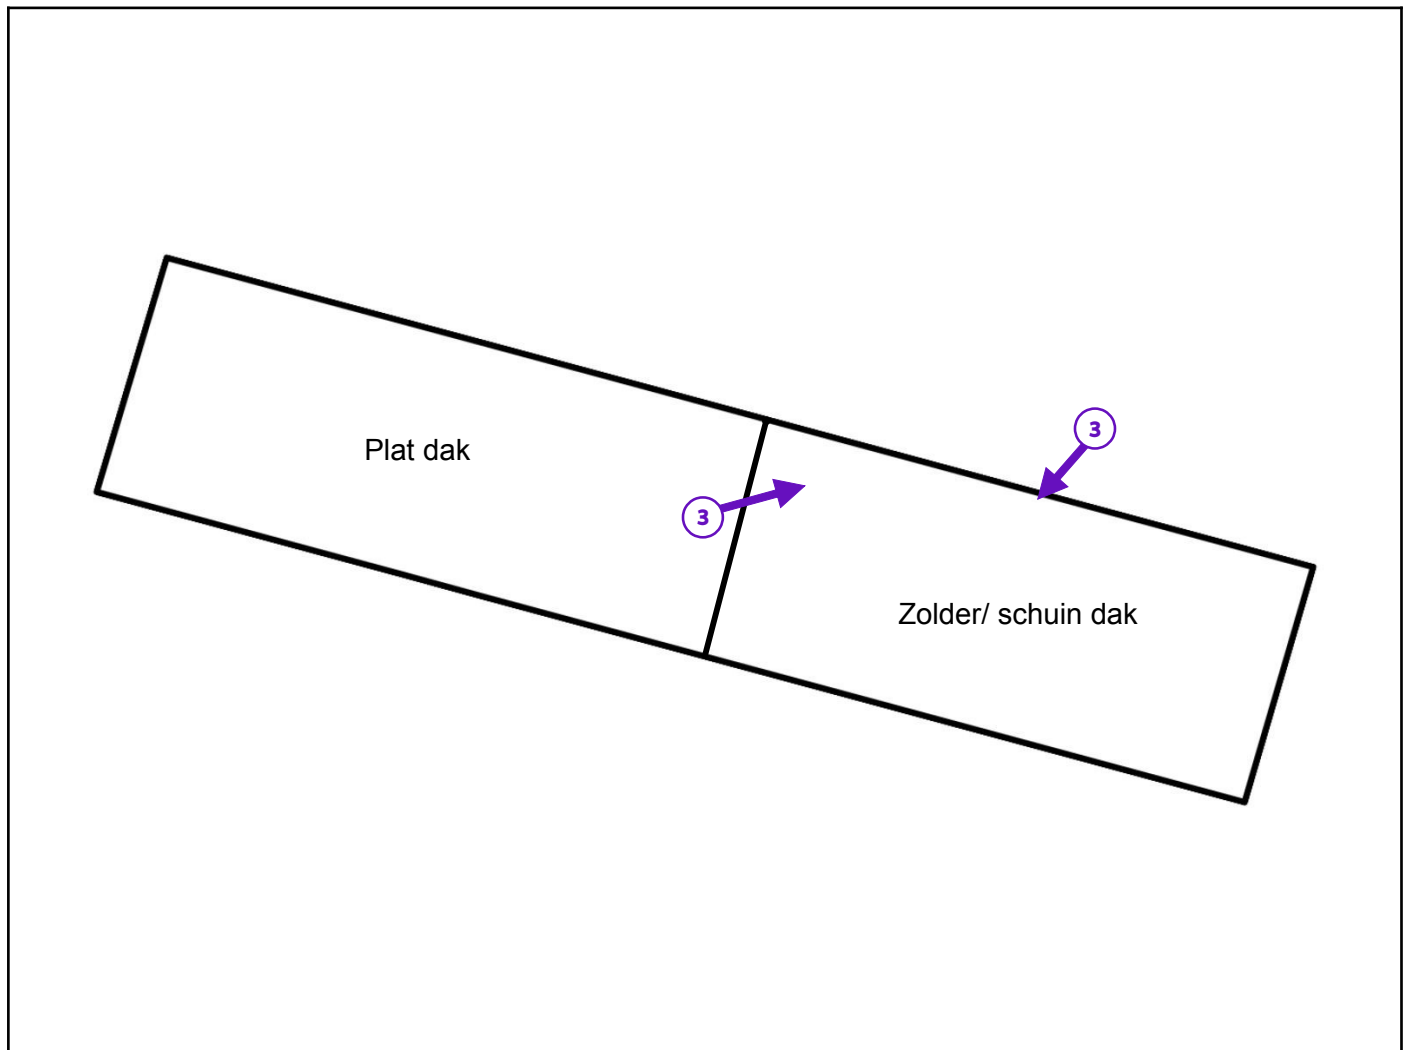
## Plan 1.4: Zolder/dak

| Beschrijving | Type | Actie |
|---|---|---|
| 3. Schoorsteen rookgaskanaal - beoordeling | Beperking | - |

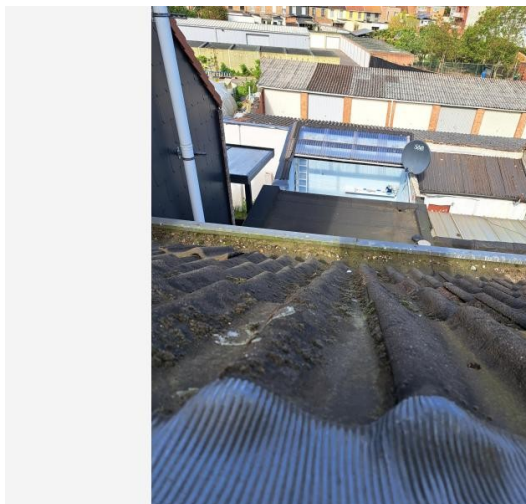
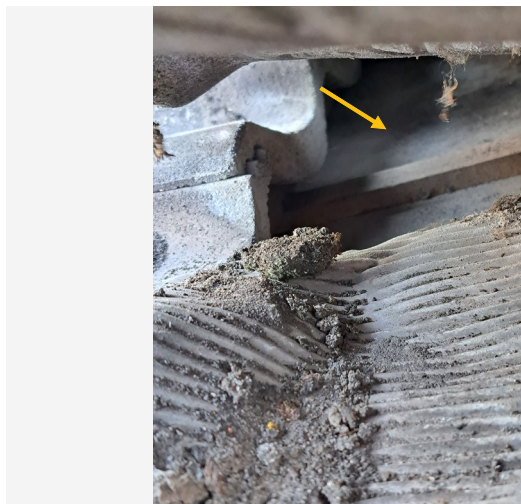
| Fiche 1: Onderdak type menuiserie..... | 12 |

| Eindbeoordeling materiaalrisico | Zeer laag materiaalrisico en/of zeer lage kans op vezelvrijgave |

| Asbestsoort (vezeltype) | Crocidoliet aanwezig |
| Toestand van het materiaal | Licht beschadigd, licht verweerd. Intacte calciumsilicaatplaat of materiaal met categorie 3-gebondenheid |

| Beschrijving | Onderdak type menuiserite |
| Asbestmateriaal | Plaat, paneel, tablet - Type Menuiserite |
| Identificatiemethode | <p>De asbestdeskundige beoordeelt het materiaal als asbestverdacht en dus asbesthoudend, en dit zonder monstername.</p> <p>Motivatie: Er is een onderzoeksbeperking die monstername verhindert; De ruimte of het materiaal bevindt zich hoger dan 3,5 meter vanaf een vaste ondergrond.</p> |

- Zorg voor een veilig beheer en verwijder dit asbestmateriaal wanneer het bij werken eenvoudig bereikbaar wordt. Controleer de toestand jaarlijks op wijzigingen.
- Voer bijkomende staalname(s) uit.

- Eenvoudige handelingen: mag via doe-het-zelf of door werknemer(s) met opleidingsattest eenvoudige handelingen  
Betreft een hechtgebonden toepassing in zeer goede staat met een laag risico op vezelvrijgave. De toepassing zorgvuldig verwijderen, zonder wijzigingen aan te brengen in de huidige toestand van het materiaal. De toepassing niet breken en/of beschadigen. Verwijder de toepassing a.d.h.v. eenvoudige handelingen en voorzie de nodige PBM's zoals ademhalingsmasker met een P3-filter, Tyvec categorie 3 type 5-6, schoeisel moet volledig gesloten zijn, wegwerphandschoenen. Opgeleid personeel wordt aanbevolen. Het asbestmateriaal moet worden verpakt in twee lagen van luchtdichte, stevige plastic zakken of folie. Deze dienen gemarkeerd te zijn met een waarschuwingsetiket. Voor verder advies kan je een kijkje nemen op de site van OVAM.

Betreft een hechtgebonden toepassing in zeer goede staat met een laag risico op vezelvrijgave. De toepassing zorgvuldig verwijderen, zonder wijzigingen aan te brengen in de huidige toestand van het materiaal. De toepassing niet breken en/of beschadigen. Verwijder de toepassing a.d.h.v. eenvoudige handelingen en voorzie de nodige PBM's zoals ademhalingsmasker met een P3-filter, Tyvec categorie 3 type 5-6, schoeisel moet volledig gesloten zijn, wegwerphandschoenen. Opgeleid personeel wordt aanbevolen. Het asbestmateriaal moet worden verpakt in twee lagen van luchtdichte, stevige plastic zakken of folie. Deze dienen gemarkeerd te zijn met een waarschuwingsetiket. Voor verder advies kan je een kijkje nemen op de site van OVAM.

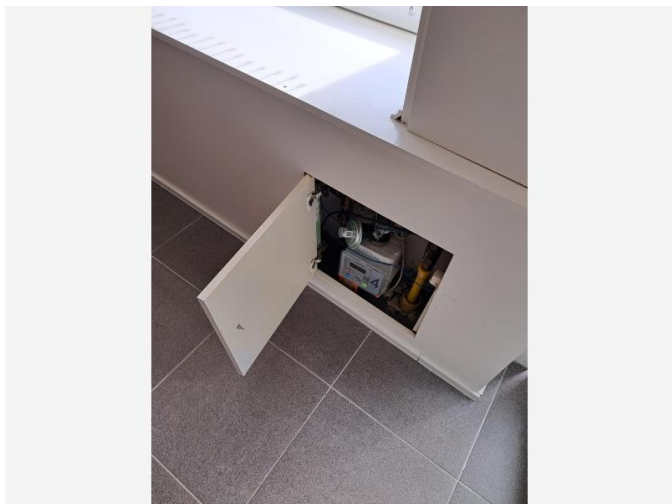
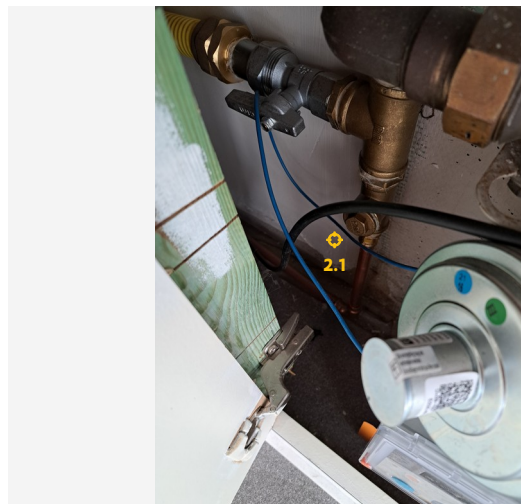
| Fiche 2: Pleisterwerk wanden..... | 15 |

| Eindbeoordeling materiaalsrisico | Zeer laag materiaalsrisico en/of zeer lage kans op vezelvrijgave |

| Asbestsoort (vezeltype) | Alleen chrysotiel aanwezig |
| Toestand van het materiaal | Licht beschadigd, licht verweerd. Intacte calciumsilicaatplaat of materiaal met categorie 3-gebondenheid |

| # | Type | Referentie | Resultaat |
|---|---|---|---|
| 2.1 | Mengmonster | MM01 | Chrysotiel |

| Beschrijving | Pleisterwerk wanden |
| Asbestmateriaal | In-situ afwerkingslagen - Pleisterwerk (wand, plafond, ...) |

- Zorg voor een veilig beheer. Vermijd het beschadigen van het asbestmateriaal. Controleer de toestand jaarlijks op wijzigingen.
- Verwijder dit asbestmateriaal zo snel mogelijk. Volg de toestand goed op.

- Hermetische zone (erkend asbestverwijderaar)  
Indien bovenstaande criteria worden overschreden:

Deze toepassing kan enkel door een erkende asbestverwijderaar verwijderd worden omdat er hier automatisch een verhoogd risico op vrijgave van asbestvezels (max. concentratie 0,01 vezels/cm<sup>3</sup> - CODEX - Art. VI.3-54) ontstaat. (Bron: VLAREM II: 6.4.0.1 par1, par2 en par3). Een erkend asbestverwijderaar moet ingeschakeld worden voor deze toepassingen die niet (kunnen) worden verwijderd door de couveuzemethode, door hermetische zone of door de materialen beschreven in Vlare II, art. 6.4.0.1 par2. (Bron: Leidraad bij het Inspectieprotocol)

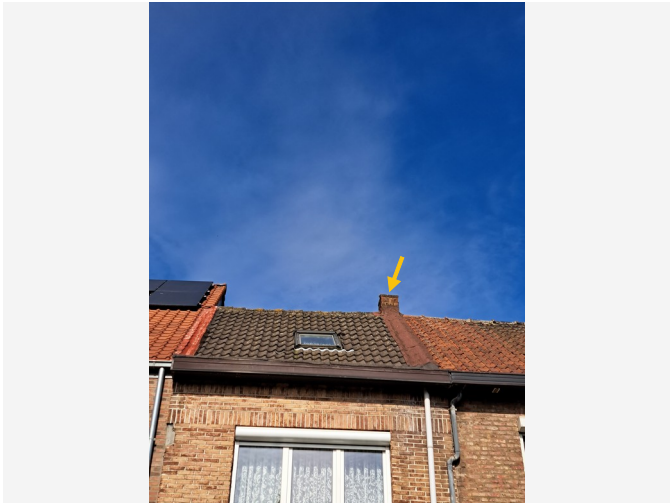
Situeringfoto

| Fiche 3: Schoorsteen rookgaskanaal - beoordeling..... | 19 |

**Reden:** Het te onderzoeken materiaal situeert zich hoger dan 3,50 m te rekenen vanaf een veilige ondergrond

**Uitleg van de asbestdeskundige:** Het rookgaskanaal is niet beoordeeld. Aan de binnenzijde is de kachel aangesloten. Aan de buitenzijde is het hoger dan 3,5 meter om de schoorsteen te inspecteren. Het is niet zichtbaar of er een asbestverdacht rookgaskanaal aanwezig is in de schoorsteen. Conform ons inspectieprotocol mogen wij een beperking inroepen voor hoogtes hoger dan 3,5 m. Indien men dit wil laten onderzoeken, dient er een nieuwe afspraak gemaakt te worden en moet er een hoogtewerker voorzien worden, evenals iemand die bevoegd is om deze te bedienen en eventueel een techniek die de al dan niet aanwezige schouwwhoed kan afnemen en weer terugplaatsen.

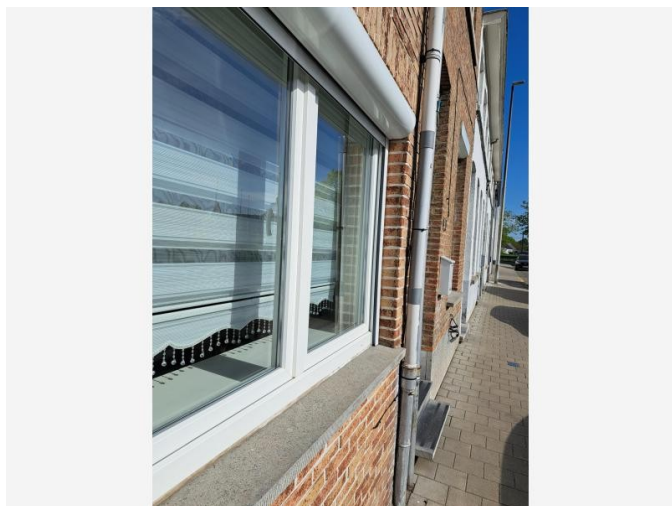
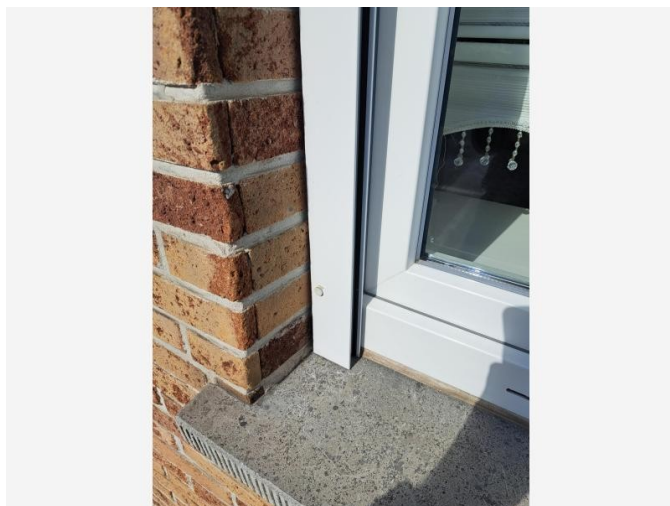
### Fiche 4: Afdichtingsmateriaal aan schrijnwerk

| Beschrijving | Notitie | Terug te vinden op plannen |
|---|---|---|
| Fiche 4: Afdichtingsmateriaal aan schrijnwerk | <p>Bij de visuele inspectie werd rond de ramen en deuren een kitafdichting aangetroffen.</p> <p>Op basis van de uiterlijk waarneembare kenmerken (kleur, glans, textuur, hechting) en de toepassingsperiode werd vastgesteld dat het gaat om een moderne siliconenkit en niet om een bitumineuze of asbesthoudende afdichting.</p> | - |

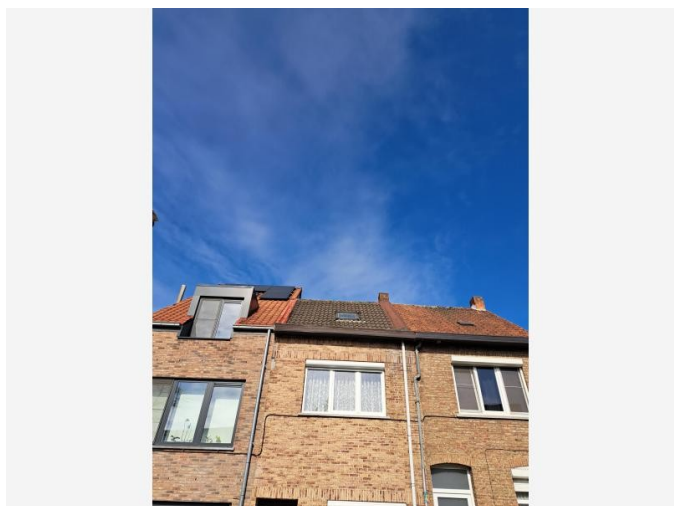
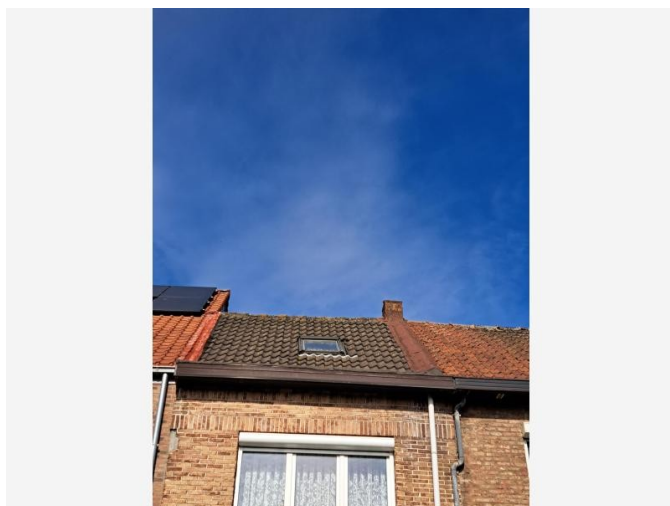
## Fiche 5: Dakbedekking - dakpannen

| Beschrijving | Notitie | Terug te vinden op plannen |
|---|---|---|
| Fiche 5: Dakbedekking - dakpannen | <p>Tijdens de inspectie werden op het dak keramische (of betonnen) dakpannen aangetroffen.</p> <p>Op basis van de visuele kenmerken (vorm, kleur, textuur, breukvlak) en de toepassingsperiode werd vastgesteld dat het gaat om niet-asbesthoudende dakbedekking.</p> | - |

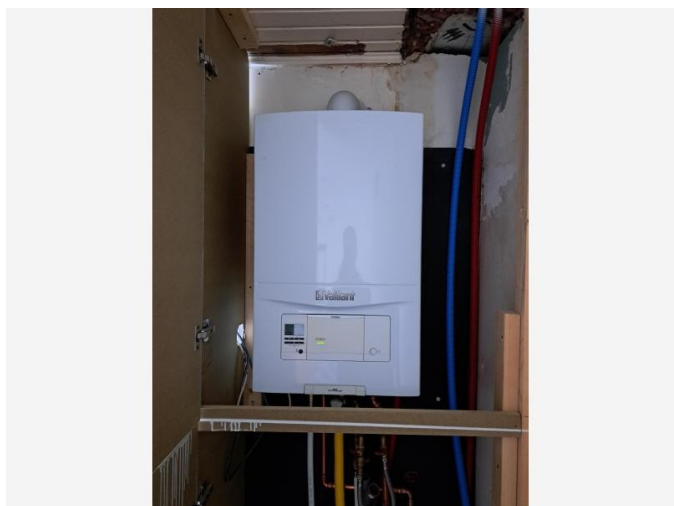
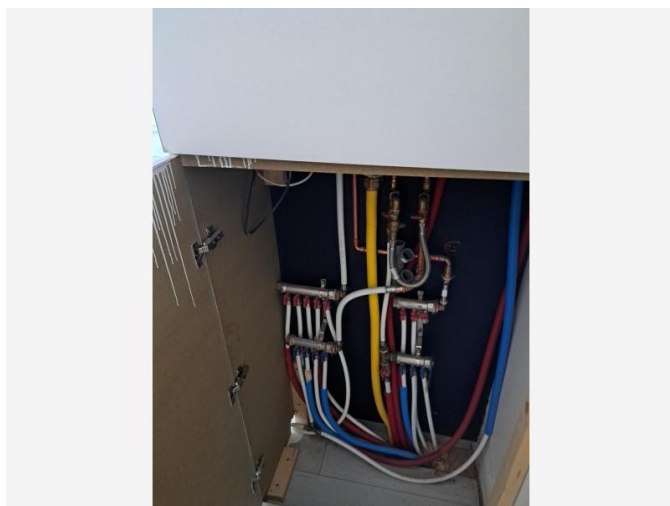
## Fiche 6: CV-brander (niet verdacht)

| Beschrijving | Notitie | Terug te vinden op plannen |
|---|---|---|
| Fiche 6: CV-brander (niet verdacht) | De CV-brander bevat geen asbestverdachte materialen. | - |

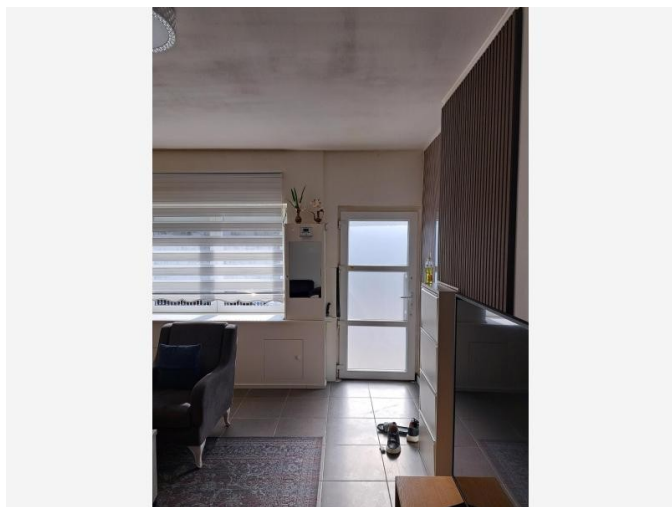
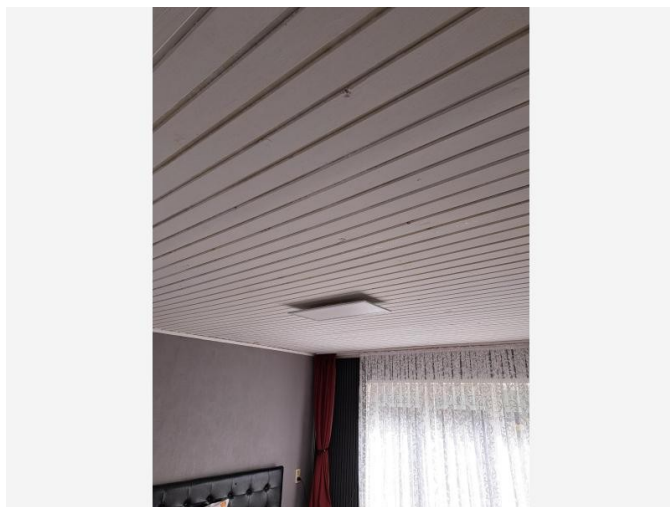
## Fiche 7: Plafonds uit niet asbestverdacht materiaal

| Beschrijving | Notitie | Terug te vinden op plannen |
|---|---|---|
| Fiche 7: Plafonds uit niet asbestverdacht materiaal | De plafonds zijn gemaakt van niet-asbestverdachte materialen (bijvoorbeeld laminaat, gyproc, ...), deze toepassingen zijn niet asbestverdacht. We hebben echter niet kunnen vaststellen of er mogelijk asbestverdachte of asbesthoudende materialen achter deze toepassingen aanwezig zijn. Bij renovatie of sloop is het aangeraden om een destructief onderzoek te laten uitvoeren van deze toepassingen. | - |
