# Asbestinventarisatetest

Uilenstraat 190, 9100 Sint-Niklaas

Attestnummer : 20260909-000327.000

Uitgegeven op : 09.09.2026

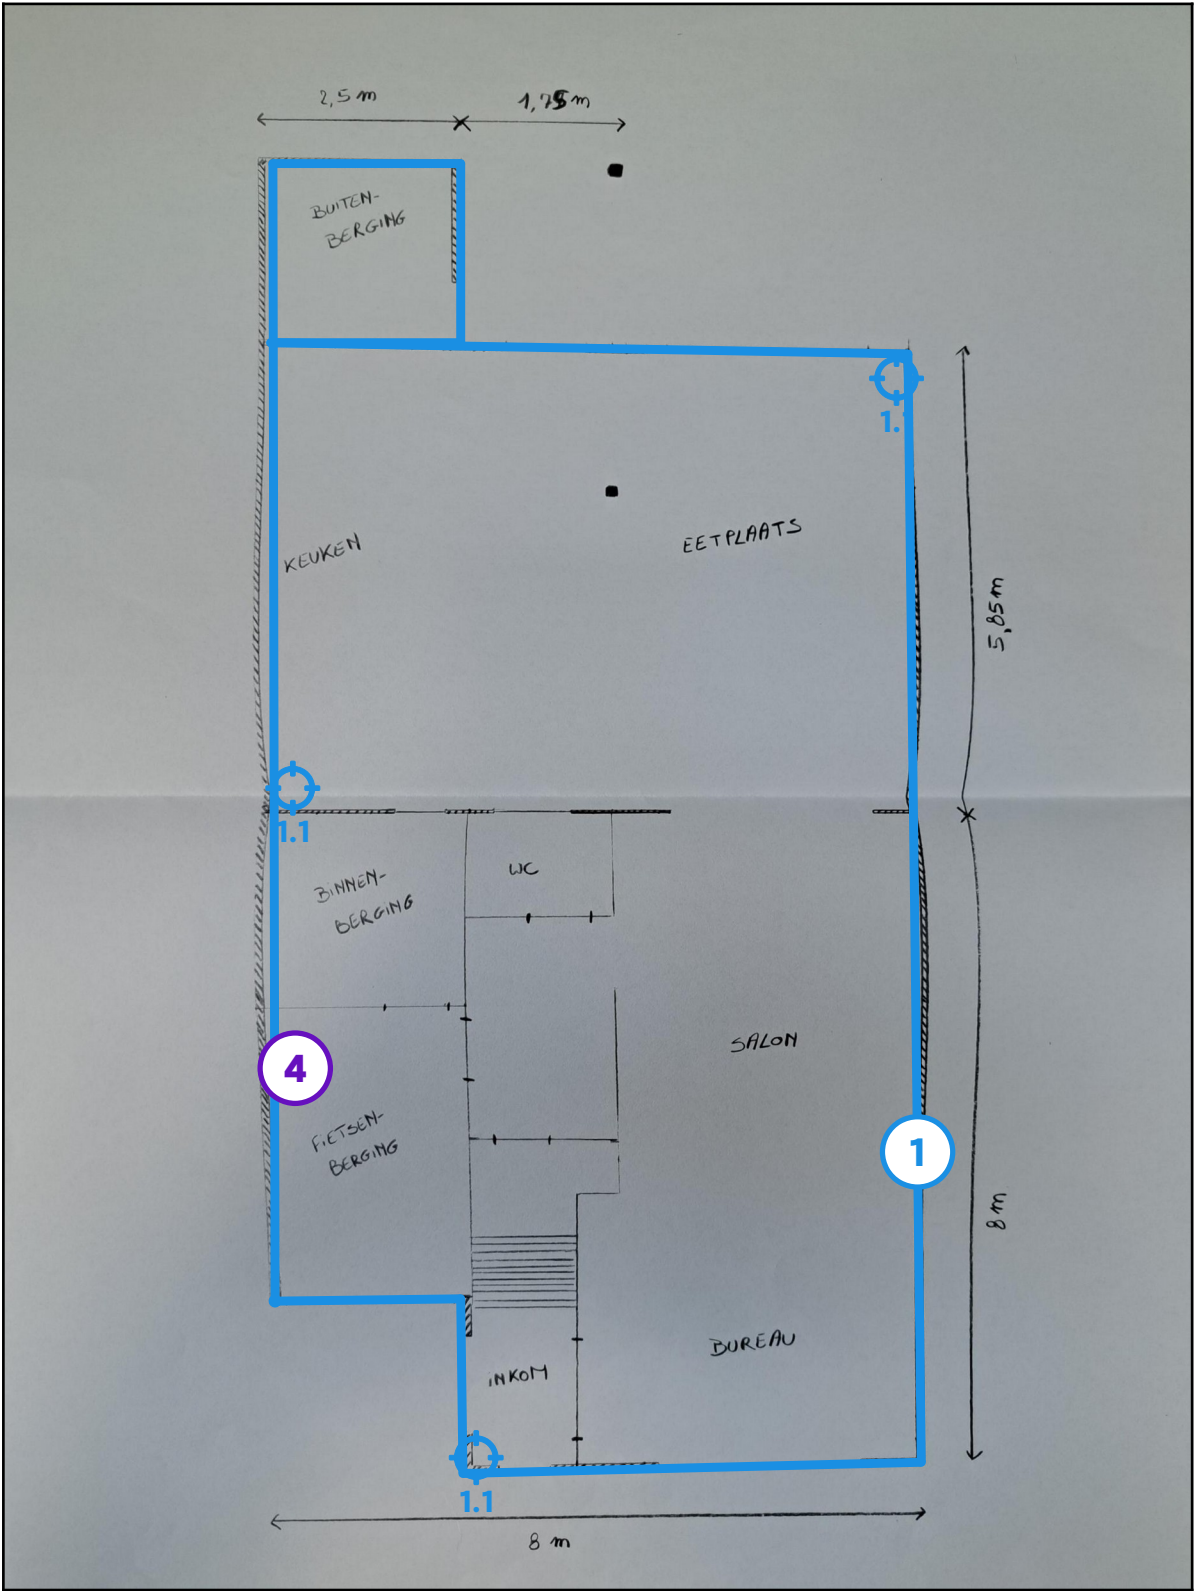
# Plan 1.1: Gelijkvloers

| 1. Pleisterwerk wanden | Geen asbest | - |
| 4. CV-brander (niet verdacht) | Overige ruimte of materiaal | - |

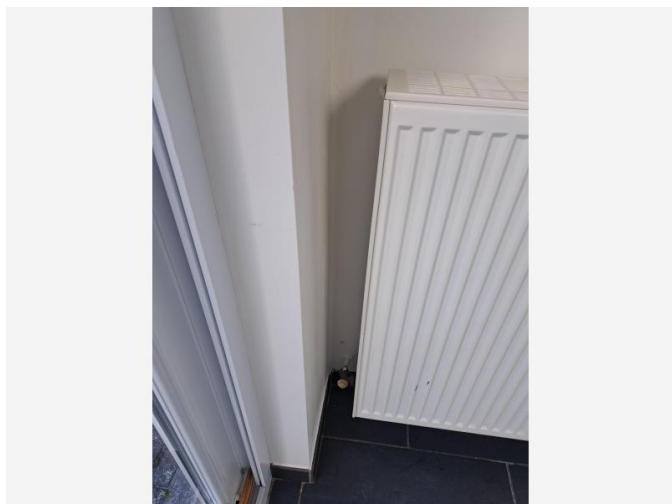
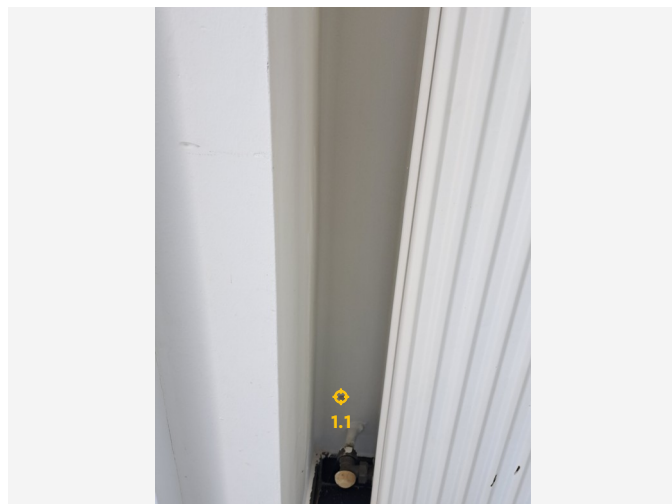
## Fiche 1: Pleisterwerk wanden

Geen asbest

| # | Type | Referentie | Resultaat |
|---|---|---|---|
| 1.1 | Mengmonster | MM01 | Geen asbest |

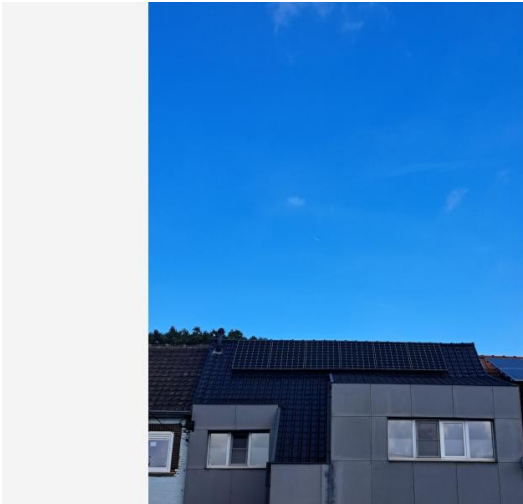
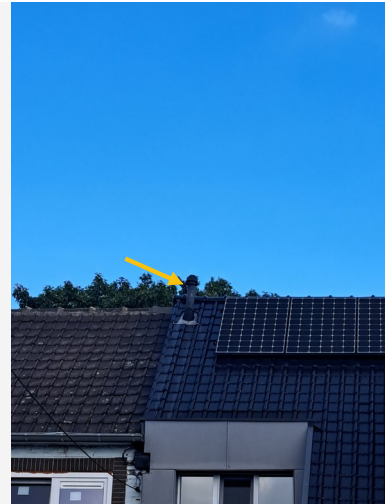
## Fiche 2: Rookgaskanaal - niet-asbestverdacht

| Beschrijving | Notitie | Terug te vinden op plannen |
|---|---|---|
| Fiche 2: Rookgaskanaal - niet-asbestverdacht | <p>Tijdens de inspectie werden de rookgaskanalen en de schouwstructuur visueel beoordeeld voor zover deze toegankelijk en zichtbaar waren.</p> <p>De aanwezige rookgaskanalen bestaan uit moderne metalen of kunststof buizen (bv. inox, aluminium of PVC), die niet-asbesthoudend zijn.</p> <p>De binnenzijde van de schouw zelf is niet rechtstreeks visueel bereikbaar, waardoor de interne samenstelling van het kanaal niet volledig kan worden vastgesteld.</p> | - |

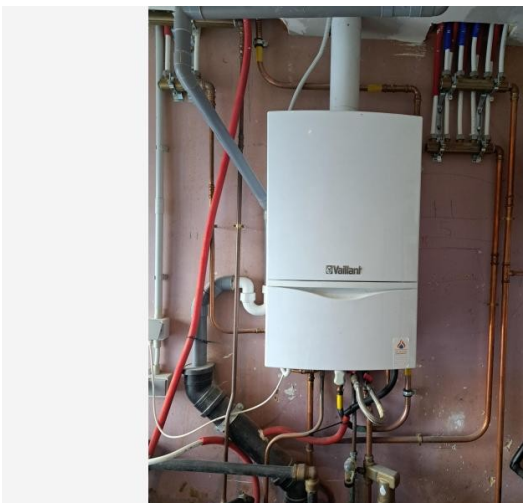
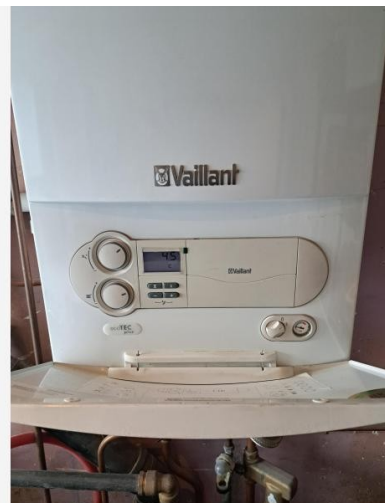
## Fiche 4: CV-brander (niet verdacht)

| Beschrijving | Notitie | Terug te vinden op plannen |
|---|---|---|
| Fiche 4: CV-brander (niet verdacht) | De CV-brander bevat geen asbestverdachte materialen. | Plan 1.1: Gelijkvloers |

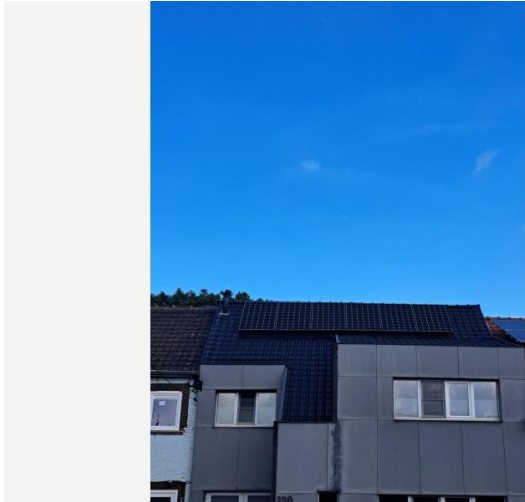
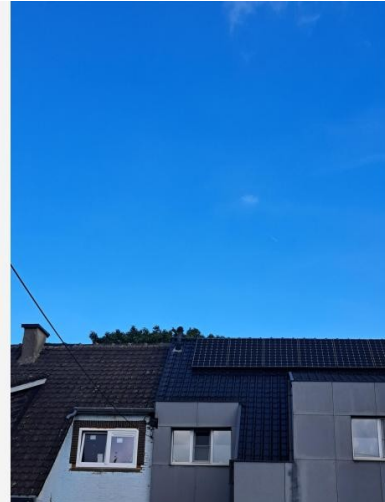
## Fiche 5: Dakbedekking - dakpannen

| Beschrijving | Notitie | Terug te vinden op plannen |
|---|---|---|
| Fiche 5: Dakbedekking - dakpannen | <p>Tijdens de inspectie werden op het dak keramische (of betonnen) dakpannen aangetroffen.</p> <p>Op basis van de visuele kenmerken (vorm, kleur, textuur, breukvlak) en de toepassingsperiode werd vastgesteld dat het gaat om niet-asbesthoudende dakbedekking.</p> | - |

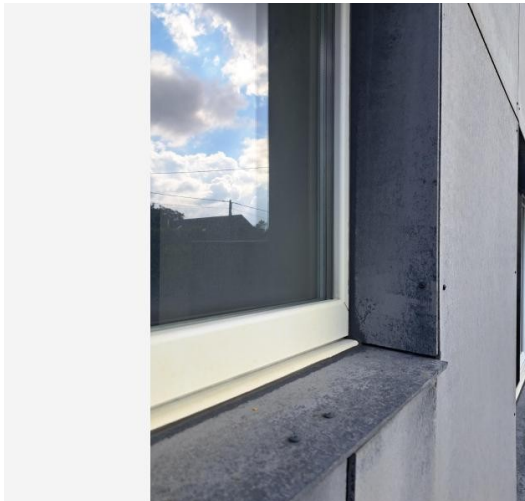
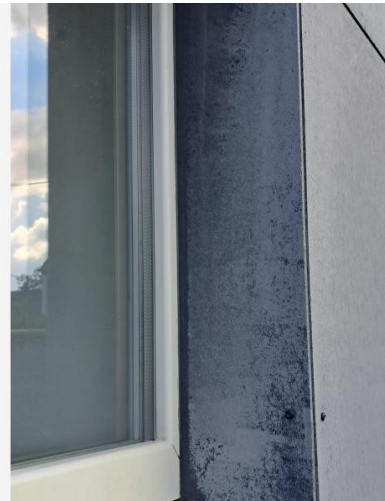
## Fiche 6: Afdichtingsmateriaal aan schrijnwerk

| Beschrijving | Notitie | Terug te vinden op plannen |
|---|---|---|
| Fiche 6: Afdichtingsmateriaal aan schrijnwerk | <p>Bij de visuele inspectie werd rond de ramen en deuren een kitafdichting aangetroffen.</p> <p>Op basis van de uiterlijk waarneembare kenmerken (kleur, glans, textuur, hechting) en de toepassingsperiode werd vastgesteld dat het gaat om een moderne siliconenkit en niet om een bitumineuze of asbesthoudende afdichting. Al het schrijnwerk.</p> | - |

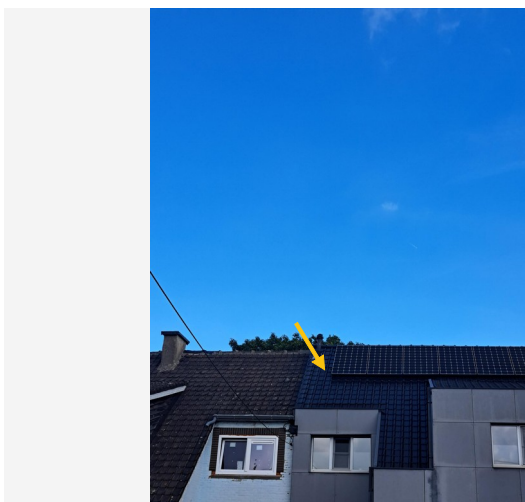
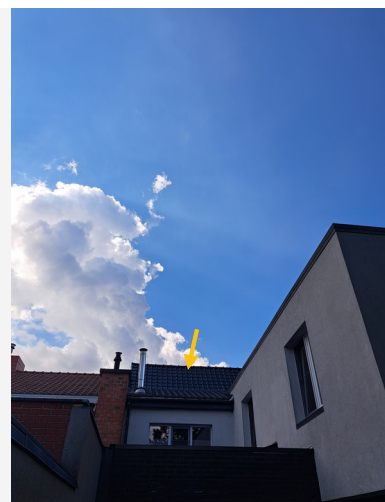
## Fiche 7: Onderdak (niet waarneembaar)

| Beschrijving | Notitie | Terug te vinden op plannen |
|---|---|---|
| Fiche 7: Onderdak (niet waarneembaar) | Het onderdak is van binnenuit niet bereikbaar. Wordt vervangen zie bewijsdocument. | - |

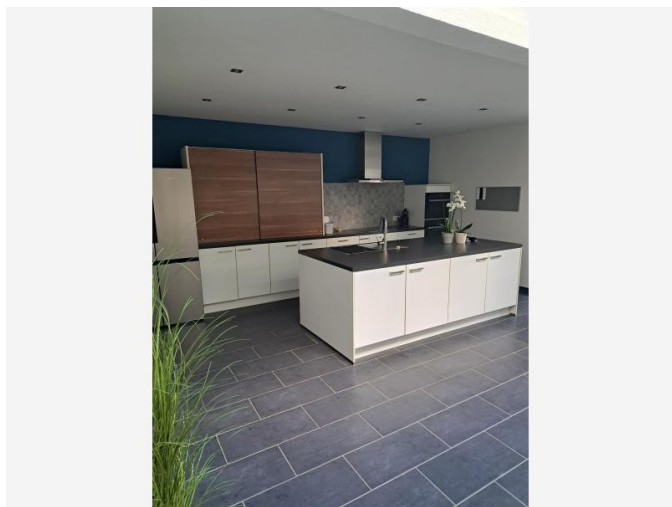
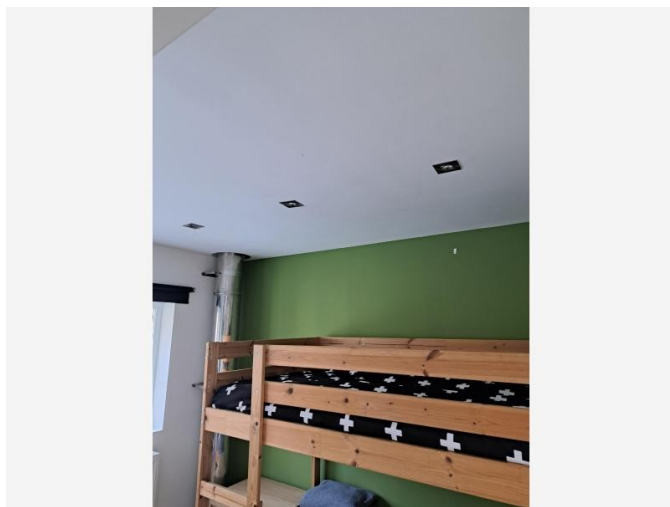
## Fiche 8: Plafonds uit niet asbestverdacht materiaal

| Beschrijving | Notitie | Terug te vinden op plannen |
|---|---|---|
| Fiche 8: Plafonds uit niet asbestverdacht materiaal | De plafonds zijn gemaakt van niet-asbestverdachte materialen (bijvoorbeeld laminaat, gyproc, ...), deze toepassingen zijn niet asbestverdacht. We hebben echter niet kunnen vaststellen of er mogelijk asbestverdachte of asbesthoudende materialen achter deze toepassingen aanwezig zijn. Bij renovatie of sloop is het aangeraden om een destructief onderzoek te laten uitvoeren van deze toepassingen. | - |
