# Asbestinventarisatattest

Heimolenstraat 131, 9100 Sint-Niklaas

Attestnummer : 20260901-000328.000

Uitgegeven op : 01.09.2026

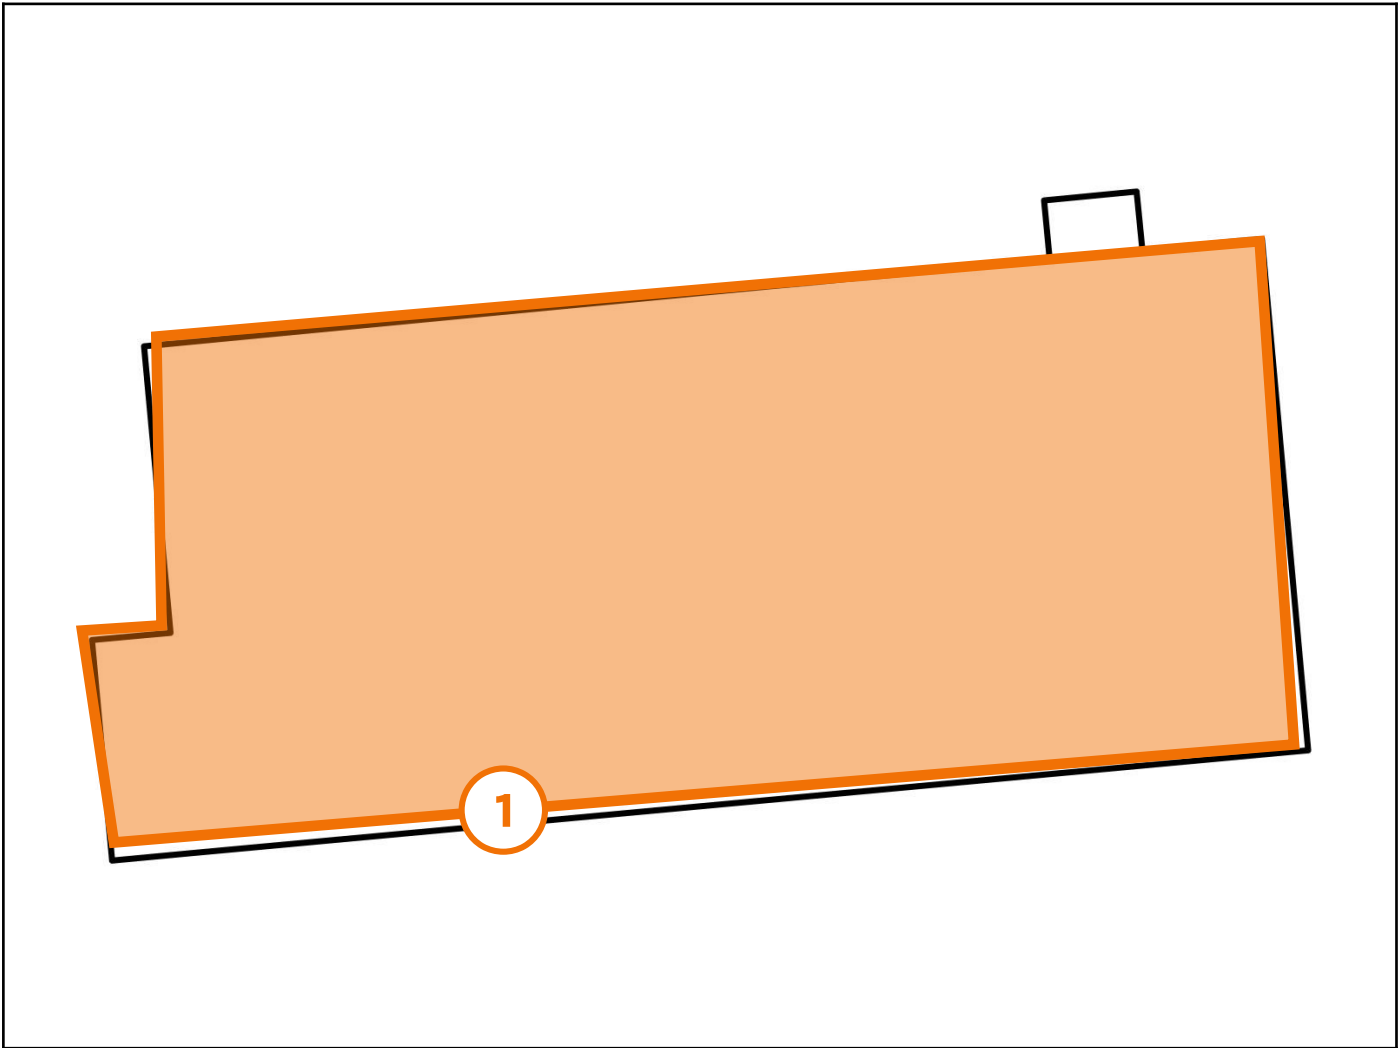
# Plan 2.1: Bijgebouw plan

| Beschrijving | Type | Actie |
|---|---|---|
| 1. Golfplaten | Asbestmateriaal | Verwijderen |

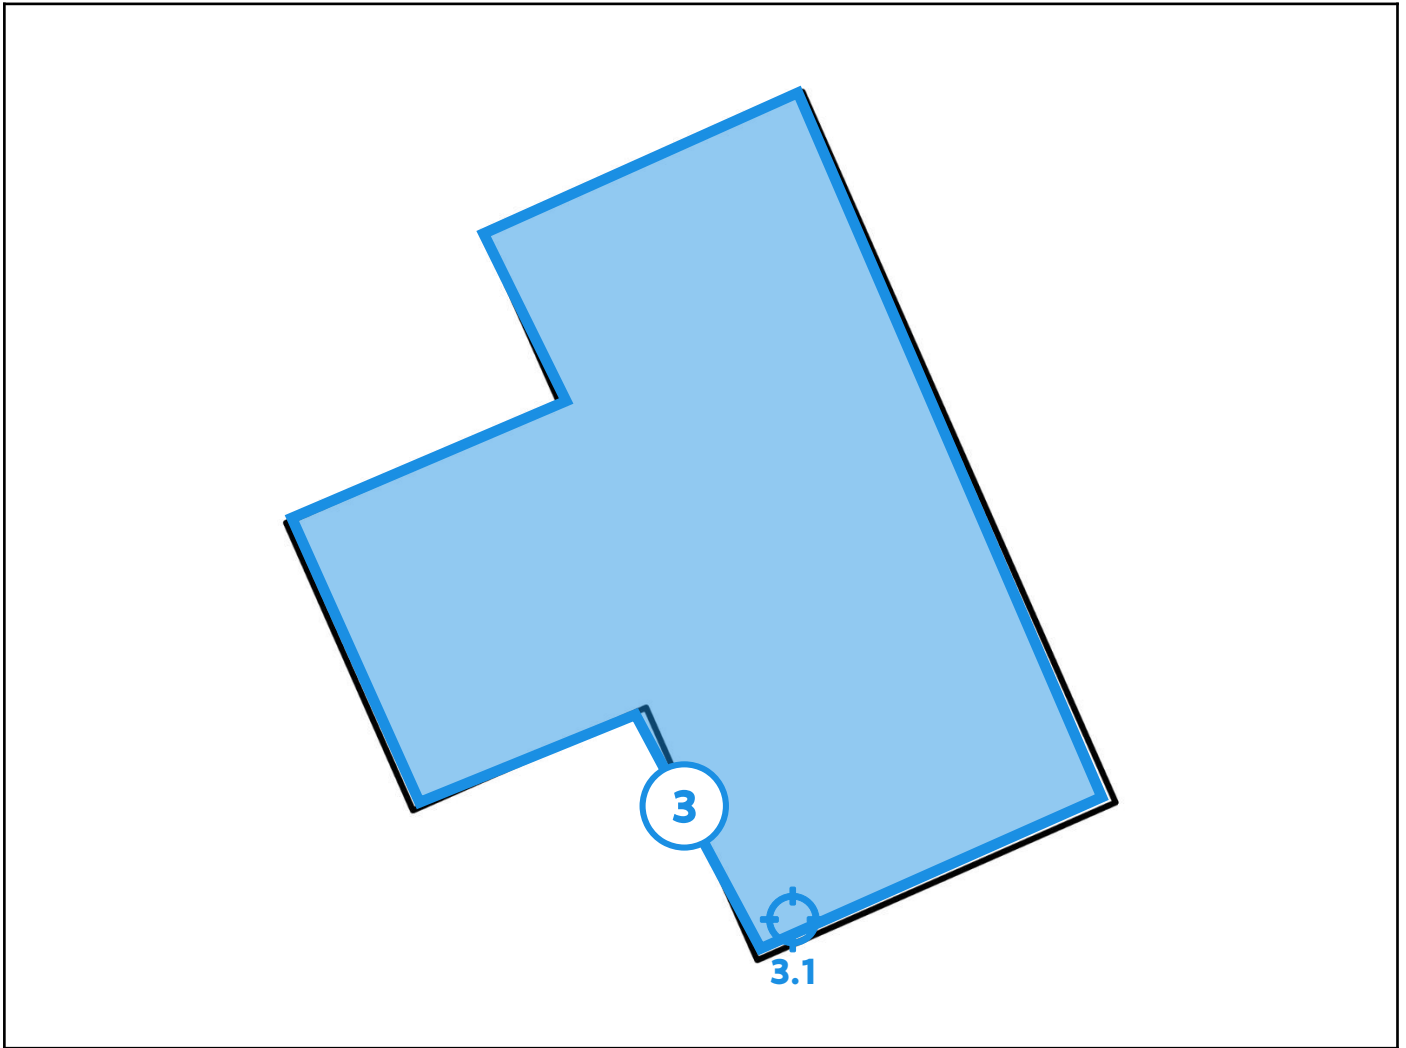
## Plan 4.1: Bijgebouw plan

| Beschrijving | Type | Actie |
|---|---|---|
| 3. Bitumen | Geen asbest | - |
| 3.1 Code: 1 | Puntmonster | - |

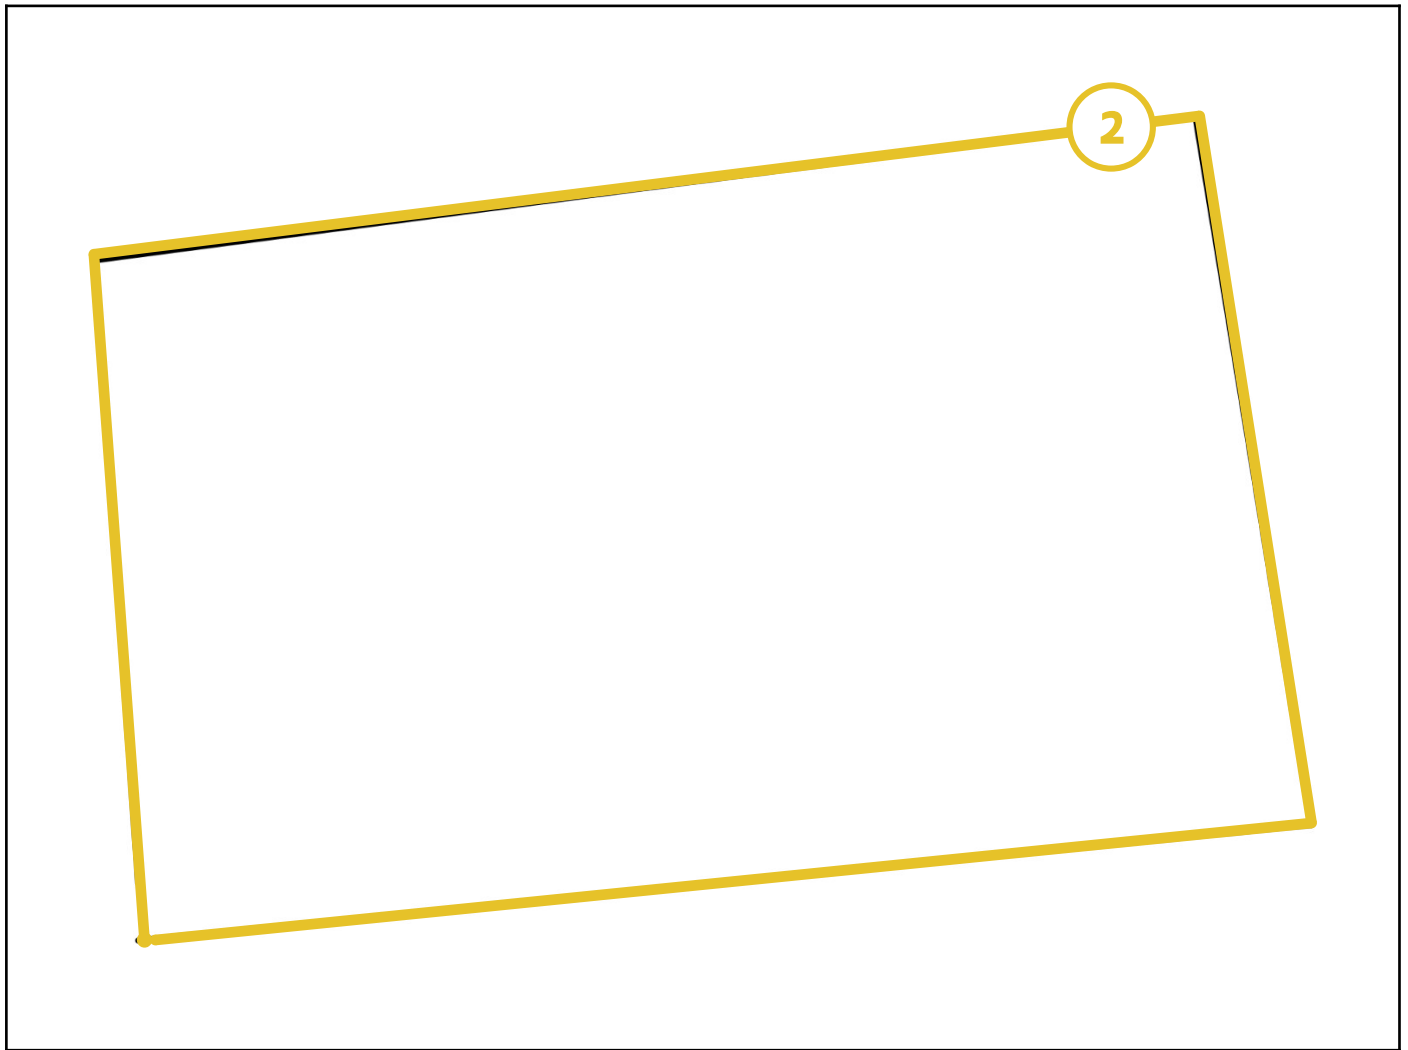
## Plan 5.1: Constructie plan

| Beschrijving | Type | Actie |
|---|---|---|
| 2. zijwandjes tuin uit asbestcement | Asbestmateriaal | Zorgvuldig beheren |

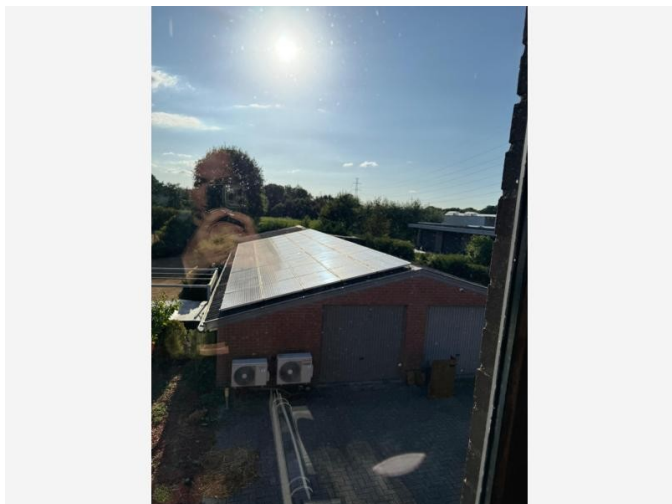
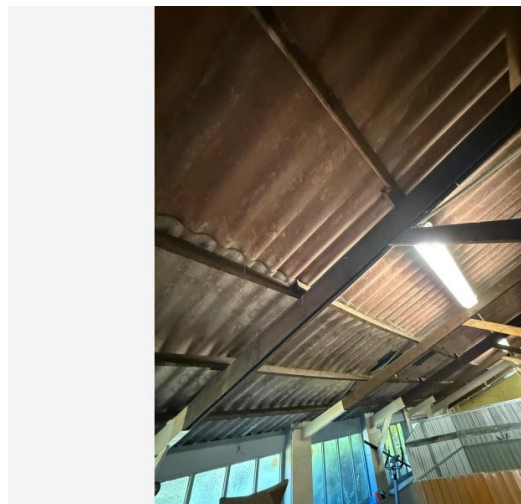
| Fiche 1: Golfplaten..... | 17 |

Het asbestmateriaal valt onder de mijlpaal van 2034.

| Eindbeoordeling materiaalisico | Verhoogd materiaalisico en/of verhoogde kans op vezelvrijgave |

| Asbestsoort (vezeltype) | Crocidoliet aanwezig |
| Toestand van het materiaal | Licht beschadigd, licht verweerd. Intacte calciumsilicaatplaat of materiaal met categorie 3-gebondenheid |

| Beschrijving | Golfplaten |
| Hoeveelheid (oppervlakte - aantal) | • 260,00 m <sup>2</sup> - 1 stuk |

Verwijderen

- Zorg voor een veilig beheer. Vermijd het beschadigen van het asbestmateriaal. Controleer de toestand jaarlijks op wijzigingen.

- Eenvoudige handelingen: mag via doe-het-zelf of door werknemer(s) met opleidingsattest eenvoudige handelingen  
De asbesthoudende golfplaten dienen bij voorkeur volledig en onbeschadigd te worden verwijderd. De platen vooraf bevochtigen, niet breken, zagen, slijpen of boren. Bevestigingen voorzichtig losmaken en de platen één voor één verwijderen en neerleggen zonder ze te laten vallen. Gebruik hierbij de nodige persoonlijke beschermingsmiddelen en vermijd het stofvrij maken door droog te vegen of perslucht te gebruiken. De platen vervolgens zorgvuldig verpakken en afvoeren naar een daarvoor bestemde inzamellocatie voor asbestcement.

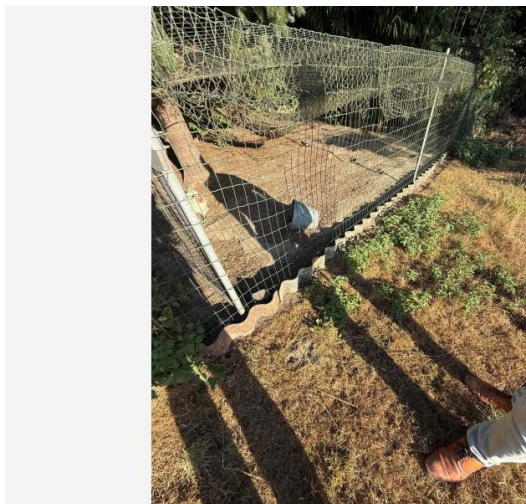
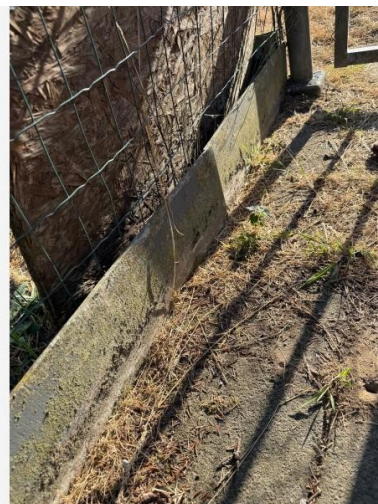
| Fiche 2: zijwandjes tuin uit asbestcement..... | 20 |

Het asbestmateriaal valt onder de mijlpaal van 2040.

| Eindbeoordeling materiaalisico | Laag materiaalisico en/of verlaagde kans op vezelvrijgave |

| Asbestsoort (vezeltype) | Crocidoliet aanwezig |
| Toestand van het materiaal | Licht beschadigd, licht verweerd. Intacte calciumsilicaatplaat of materiaal met categorie 3-gebondenheid |

| Beschrijving | zijwandjes tuin uit asbestcement |

Zorgvuldig beheren

- Zorg voor een veilig beheer. Vermijd het beschadigen van het asbestmateriaal. Controleer de toestand jaarlijks op wijzigingen.

- Eenvoudige handelingen: mag via doe-het-zelf of door werknemer(s) met opleidingsattest eenvoudige handelingen  
De asbesthoudende golfplaten dienen bij voorkeur volledig en onbeschadigd te worden verwijderd. De platen vooraf bevochtigen, niet breken, zagen, slijpen of boren. Bevestigingen voorzichtig losmaken en de platen één voor één verwijderen en neerleggen zonder ze te laten vallen. Gebruik hierbij de nodige persoonlijke beschermingsmiddelen en vermijd het stofvrij maken door droog te vegen of perslucht te gebruiken. De platen vervolgens zorgvuldig verpakken en afvoeren naar een daarvoor bestemde inzamellocatie voor asbestcement.

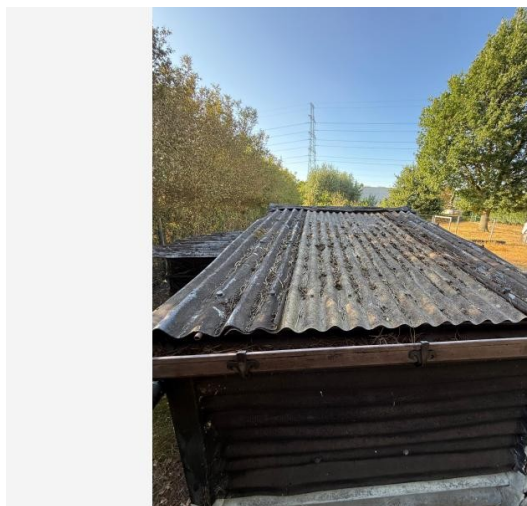
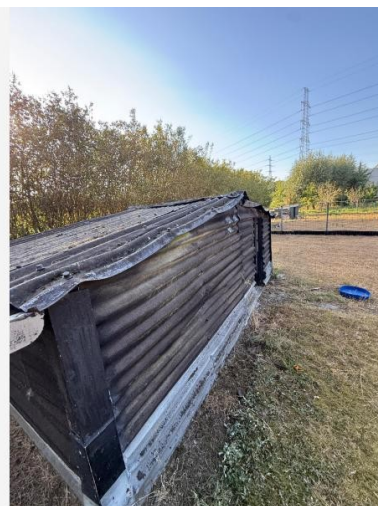
## Fiche 3: Bitumen

Geen asbest

| # | Type | Referentie | Resultaat |
|---|---|---|---|
| 3.1 | Puntmonster | 1 | Geen asbest |

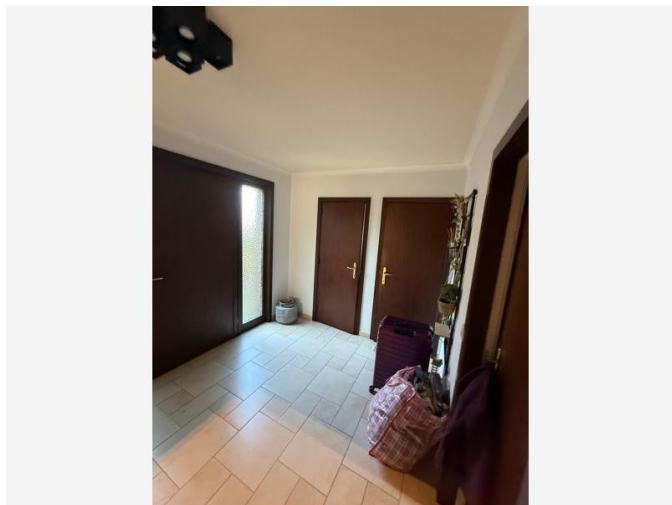
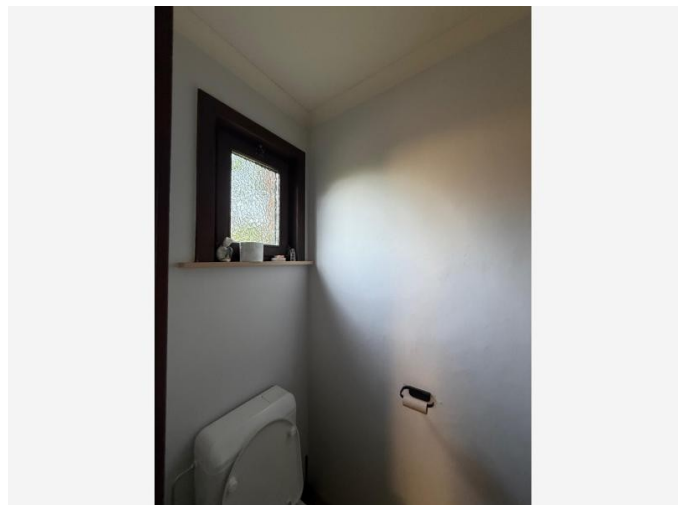
## Fiche 4: Valse muren Beide verdiepen

| Beschrijving | Notitie | Terug te vinden op plannen |
|---|---|---|
| Fiche 4: Valse muren Beide verdiepen | Muren zijn van gyproc, geen vaststelling wat er achter zit | - |

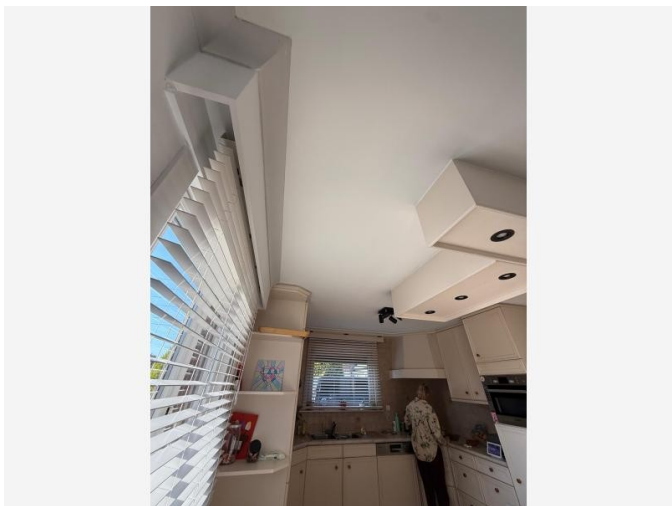
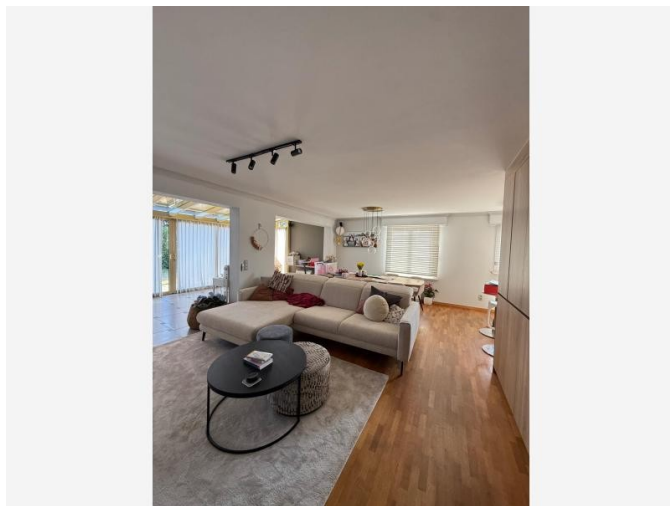
## Fiche 5: Valse plafonds beide verdiepen

| Beschrijving | Notitie | Terug te vinden op plannen |
|---|---|---|
| Fiche 5: Valse plafonds beide verdiepen | Plafonds zijn van gyproc, geen zicht op wat er achter zit | - |
