# Asbestinventarisatattest

Hoveniersstraat 18, 9100 Sint-Niklaas

Attestnummer : 20251122-000053.000

Uitgegeven op : 22.11.2025

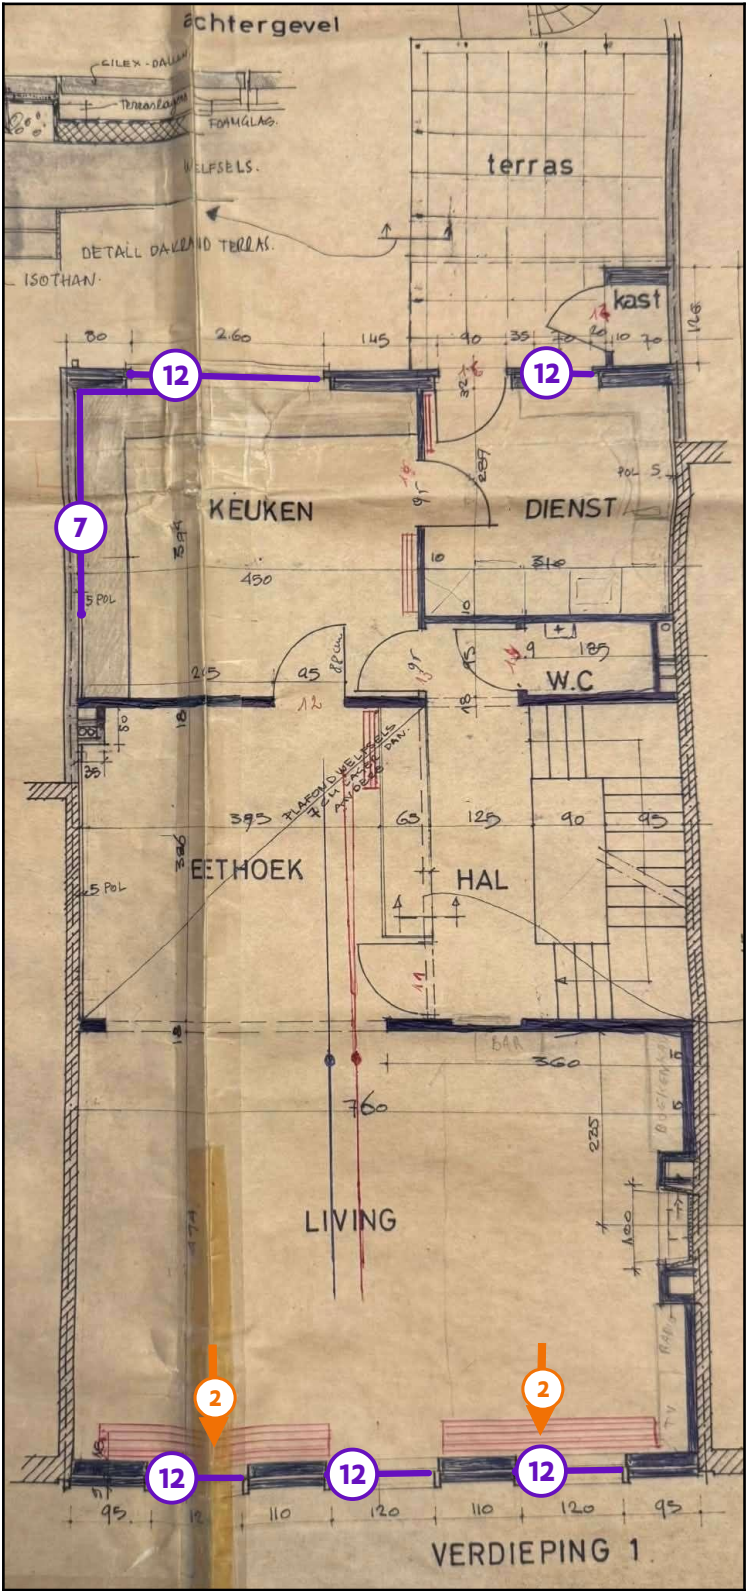
# Plan 1.5: Eerste verdieping

| 2. Plaat - verwarming | Asbestmateriaal | <a href="#">Verwijderen</a> |

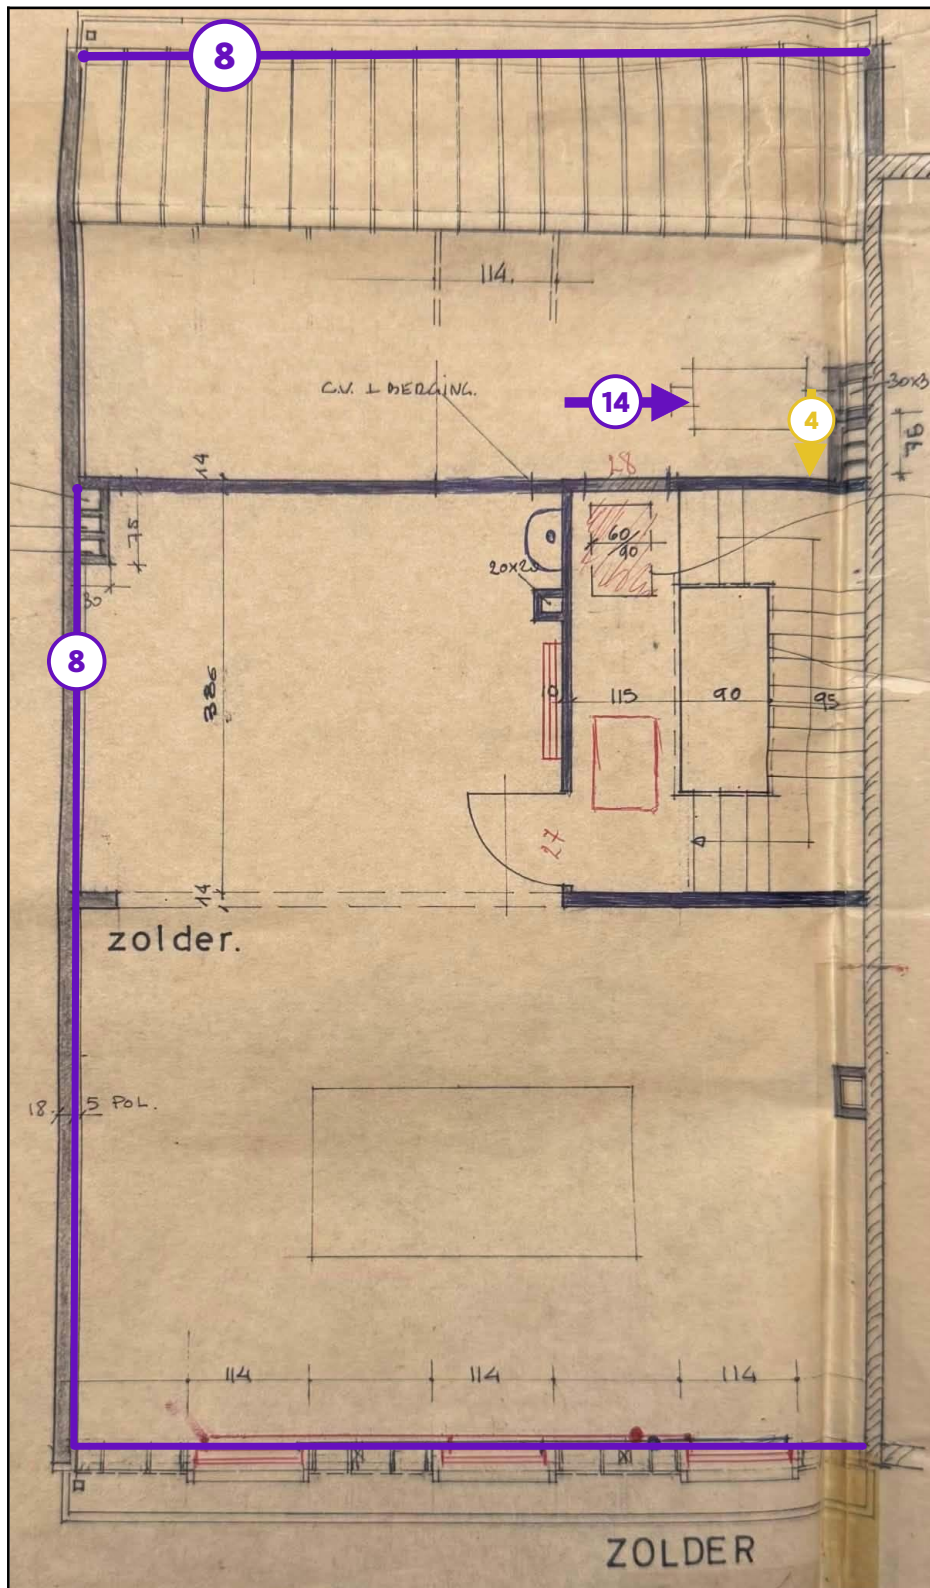
## Plan 1.10: Derde verdieping

| 4. Bakeliet - elektriciteit | Asbestmateriaal | Zorgvuldig beheren |

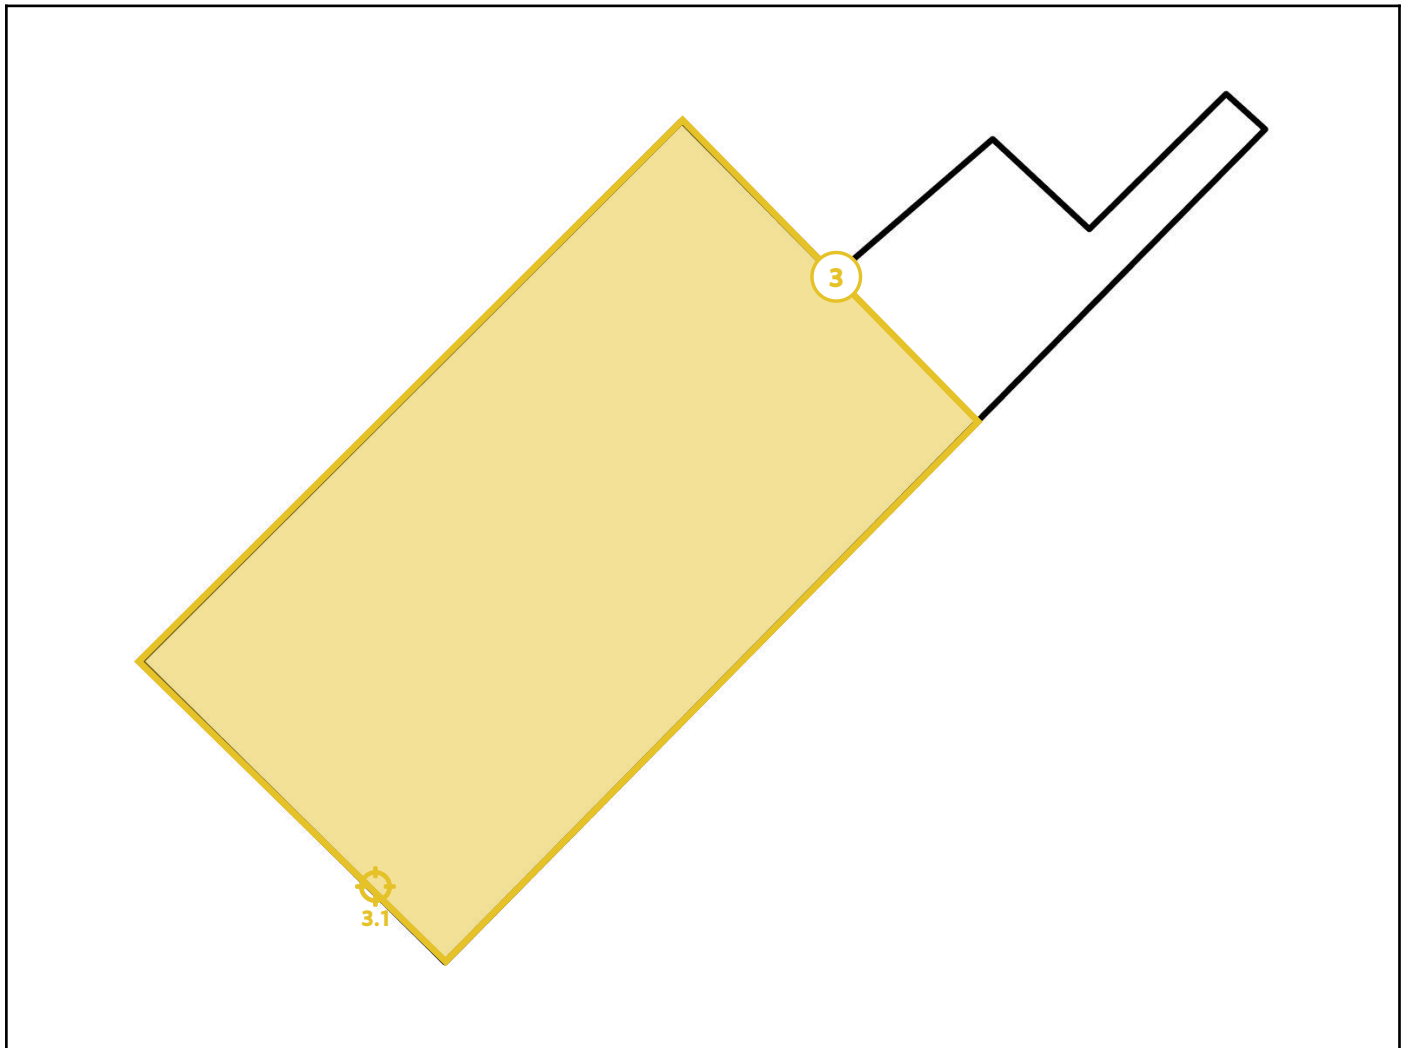
## Plan 1.14: Onderdak

| Beschrijving | Type | Actie |
|---|---|---|
| 3. Onderdak | Asbestmateriaal | Zorgvuldig beheren |
| 3.1 Code: 251120 hov dak | Puntmonster | - |

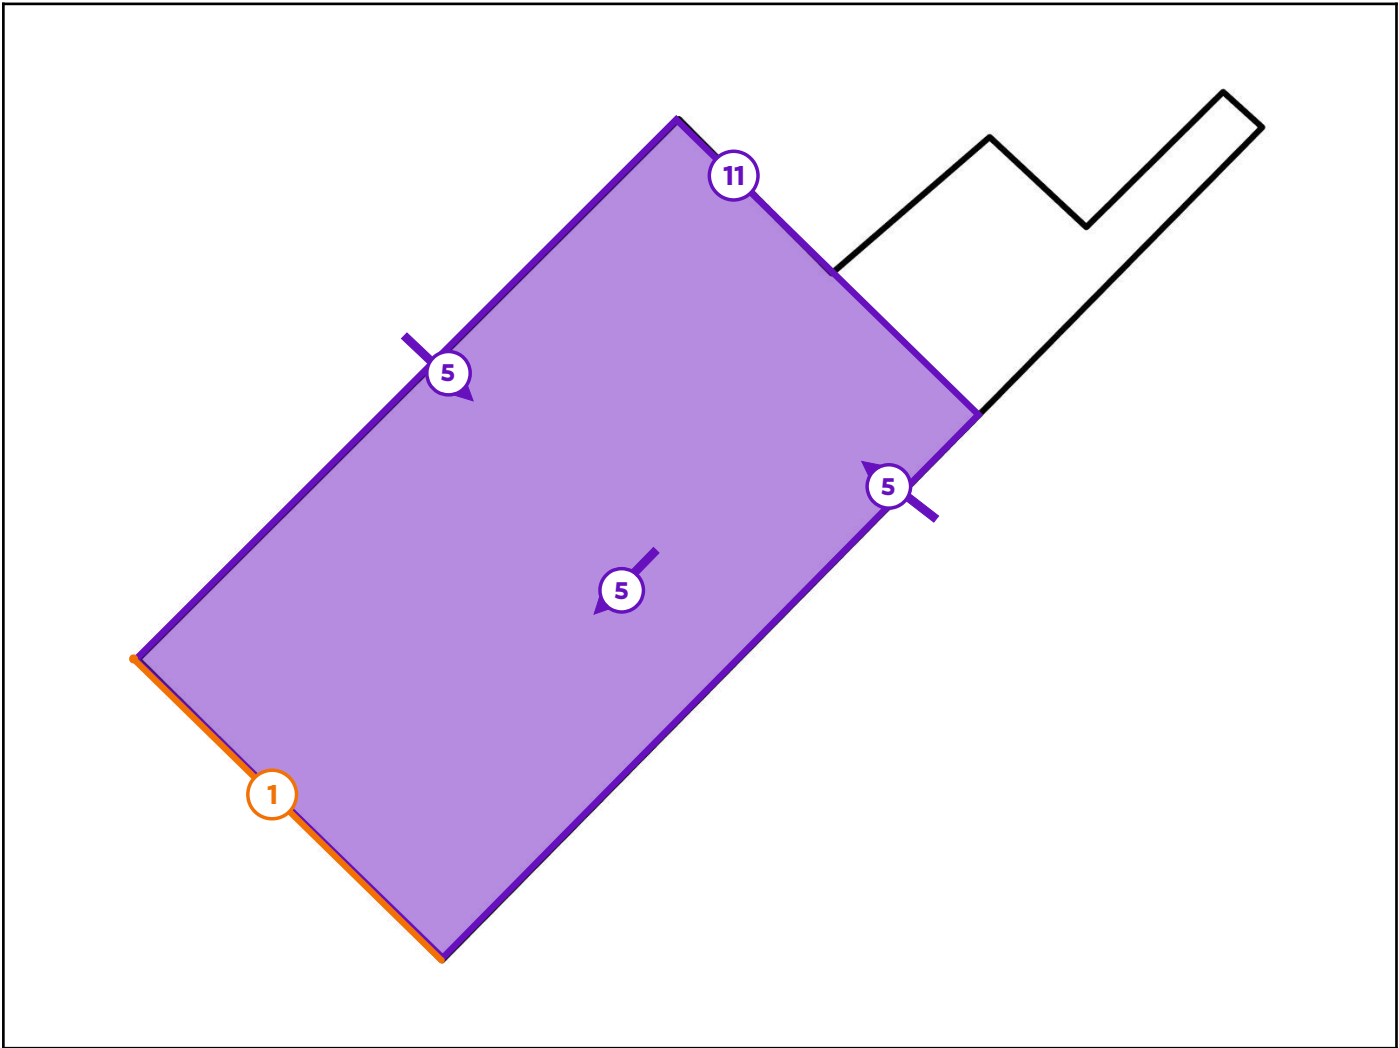
# Plan 1.15: Dak

| Beschrijving | Type | Actie |
|---|---|---|
| 1. Leien - gevel derde verdieping | Asbestmateriaal | Verwijderen |
| 5. Schouwen | Beperking | - |

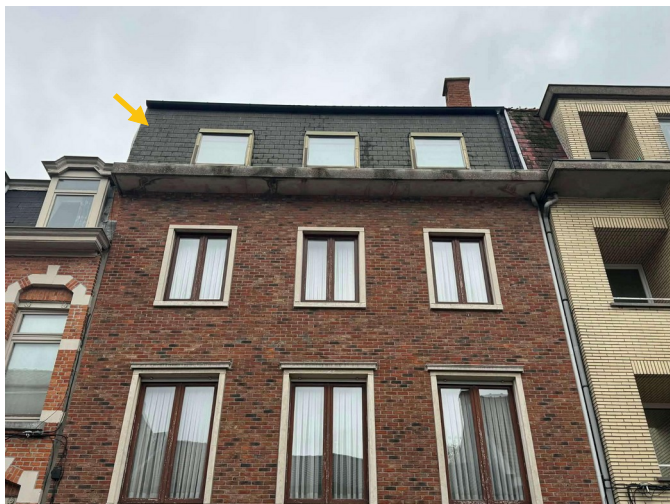
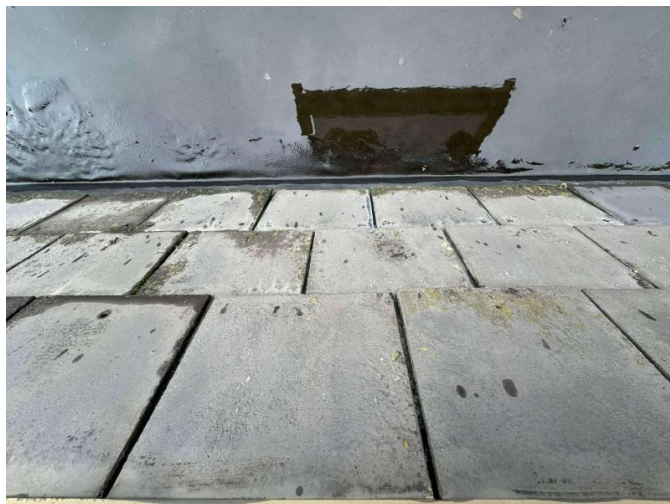
| Fiche 1: Leien - gevel derde verdieping..... | 36 |

| Eindbeoordeling materiaalrisico | Verhoogd materiaalrisico en/of verhoogde kans op vezelvrijgave |

| Asbestsoort (vezeltype) | Crocidoliet aanwezig |
| Toestand van het materiaal | Matig beschadigd, matig verweerd |

| Asbestmateriaal | Dak- en gevelbekleding - Lei, shingle |
| Hoeveelheid (oppervlakte - aantal) | • 16,00 m <sup>2</sup> - 1 stuk |
| Identificatiemethode | <p>De asbestdeskundige beoordeelt het materiaal als asbestverdacht en dus asbesthoudend, en dit zonder monsternamen.</p> <p>Motivatie: De opdrachtgever weigert om het materiaal te laten bemonsteren.</p> |

Het asbestmateriaal valt onder de mijlpaal van 2034.

Verwijderen

- Zorg voor een veilig beheer. Vermijd het beschadigen van het asbestmateriaal. Controleer de toestand jaarlijks op wijzigingen.

- Eenvoudige handelingen: mag via doe-het-zelf of door werknemer(s) met opleidingsattest eenvoudige handelingen  
Als dit materiaal verwijderd kan worden zonder het te breken, te beschadigen..., dan mag met dit met eenvoudige handelingen. Vermijd stofvorming en stofverspreiding op elk moment van de werken. Bevochtig of fixeer het materiaal. Het gebruik van sneldraaiende werktuigen (boormachine, slijpschijf, hogedrukreiniger...) is verboden. Zorg voor gepaste persoonlijke beschermingsmiddelen: minimaal FFP3-mondmasker (EN 149), wegwerpoverall met kap (minimaal Cat III, type 5/6), wegwerphandschoenen en overschoenen of afspoelbaar schoeisel. Afval: particulieren kunnen dit verpakt aanbieden bij hun recyclagepark (raadpleeg de voorwaarden van uw recyclagepark). Bij verwijdering door een aannemer of erkend asbestverwijderaar staat die normaal zelf in voor de correcte afvoer van het afval. Bewaar bewijsdocumenten van de asbestverwijdering (facturen, werkplannen, foto's, afgiftebewijzen afval, vrijgavemetingen...) met het oog op een aanpassing van het asbestattest. Raadpleeg voor de start van de werken en voor meer informatie zeker de toelichtingen achteraan dit asbestinventarisatetest en [www.asbestinfo.be](http://www.asbestinfo.be).

- Eenvoudige handelingen: enkel door erkend asbestverwijderaar  
Het is aangewezen dit materiaal te laten verwijderen door een erkend asbestverwijderaar of iemand met opleidingsattest eenvoudige handelingen. Het materiaal moet volledig gefixeerd kunnen worden voor de verwijdering. Als dit materiaal kan verwijderd worden zonder te breken, scheuren, beschadigen... en het asbest gefixeerd is, dan kan dit met eenvoudige handelingen. Vermijd stofvorming op elk moment van de werken. Het gebruik van sneldraaiende werktuigen (boormachine, slijpschijf, hogedrukreiniger...) is verboden. Zorg voor gepaste persoonlijke beschermingsmiddelen: minimaal FFP3-mondmasker (EN 149), wegwerpoverall met kap (minimaal Cat III, type 5/6), wegwerphandschoenen en overschoenen of afspoelbaar schoeisel. Afval: Een recyclagepark aanvaardt geen niet-hechtgebonden asbestafval. Het niet-hechtgebonden asbestafval dubbel verpakt afvoeren via een geregistreerd asbestinzamelaar

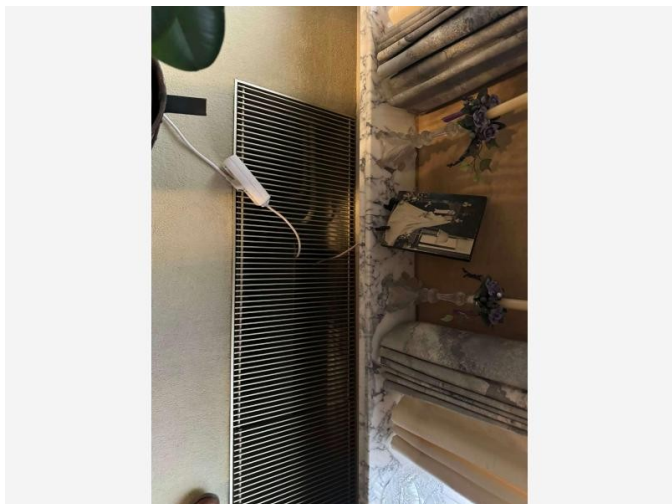
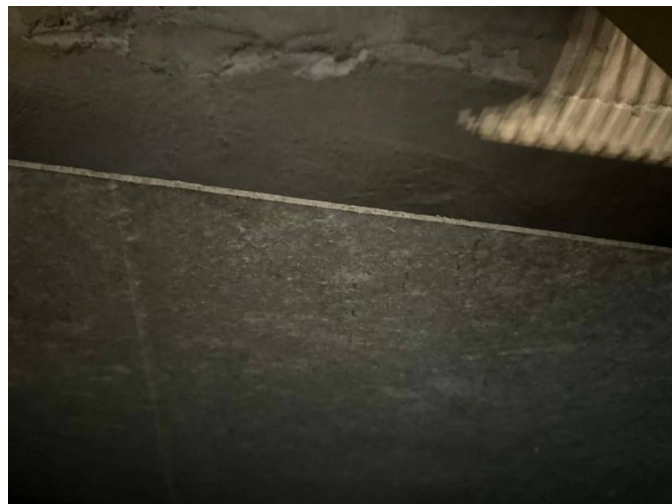
| Fiche 2: Plaat - verwarming..... | 39 |

| Eindbeoordeling materiaalrisico | Verhoogd materiaalrisico en/of verhoogde kans op vezelvrijgave |

| Asbestsoort (vezeltype) | Crocidoliet aanwezig |
| Toestand van het materiaal | Licht beschadigd, licht verweerd. Intact calciumsilicaatmateriaal of categorie III 'gebondenheid' |

| Asbestmateriaal | Plaat, paneel, tablet - Type Menuiserie |
| Hoeveelheid (oppervlakte - dikte - aantal) | • 1,50 m <sup>2</sup> - 1,00 cm - 1 stuk |
| Identificatiemethode | De asbestdeskundige beoordeelt het materiaal als asbestverdacht en dus asbesthoudend, en dit zonder monstername.<br><br>Motivatie: De monstername brengt andere schade aan dan schade die inherent is aan de monstername. |

Het asbestmateriaal valt onder de mijlpaal van 2040.

Verwijderen

- Zorg voor een veilig beheer. Vermijd het beschadigen van het asbestmateriaal. Controleer de toestand jaarlijks op wijzigingen.

- Eenvoudige handelingen: mag via doe-het-zelf of door werknemer(s) met opleidingsattest eenvoudige handelingen  
Als dit materiaal verwijderd kan worden zonder het te breken, te beschadigen..., dan mag met dit met eenvoudige handelingen. Vermijd stofvorming en stofverspreiding op elk moment van de werken. Bevochtig of fixeer het materiaal. Het gebruik van sneldraaiende werktuigen (boormachine, slijpschijf, hogedrukreiniger...) is verboden. Zorg voor gepaste persoonlijke beschermingsmiddelen: minimaal FFP3-mondmasker (EN 149), wegwerpoverall met kap (minimaal Cat III, type 5/6), wegwerphandschoenen en overschoenen of afspoelbaar schoeisel. Afval: particulieren kunnen dit verpakt aanbieden bij hun recyclagepark (raadpleeg de voorwaarden van uw recyclagepark). Bij verwijdering door een aannemer of erkend asbestverwijderaar staat die normaal zelf in voor de correcte afvoer van het afval. Bewaar bewijsdocumenten van de asbestverwijdering (facturen, werkplannen, foto's, afgiftebewijzen afval, vrijgavemetingen...) met het oog op een aanpassing van het asbestattest. Raadpleeg voor de start van de werken en voor meer informatie zeker de toelichtingen achteraan dit asbestinventarisatetest en [www.asbestinfo.be](http://www.asbestinfo.be).

- Eenvoudige handelingen: enkel door erkend asbestverwijderaar  
Het is aangewezen dit materiaal te laten verwijderen door een erkend asbestverwijderaar of iemand met opleidingsattest eenvoudige handelingen. Het materiaal moet volledig gefixeerd kunnen worden voor de verwijdering. Als dit materiaal kan verwijderd worden zonder te breken, scheuren, beschadigen... en het asbest gefixeerd is, dan kan dit met eenvoudige handelingen. Vermijd stofvorming op elk moment van de werken. Het gebruik van sneldraaiende werktuigen (boormachine, slijpschijf, hogedrukreiniger...) is verboden. Zorg voor gepaste persoonlijke beschermingsmiddelen: minimaal FFP3-mondmasker (EN 149), wegwerpoverall met kap (minimaal Cat III, type 5/6), wegwerphandschoenen en overschoenen of afspoelbaar schoeisel. Afval: Een recyclagepark aanvaardt geen niet-hechtgebonden asbestafval. Het niet-hechtgebonden asbestafval dubbel verpakt afvoeren via een geregistreerd asbestinzamelaar

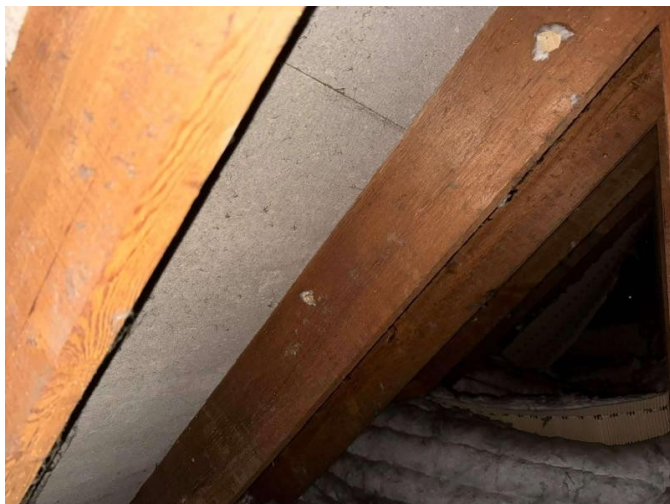
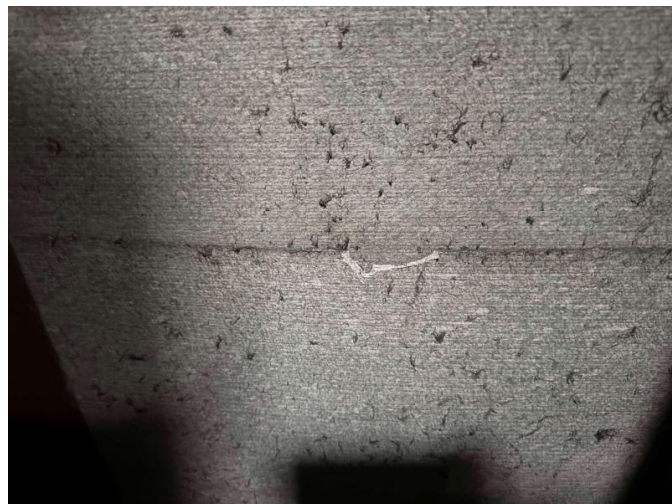
| Fiche 3: Onderdak..... | 42 |

| Eindbeoordeling materiaalrisico | Laag materiaalrisico en/of verlaagde kans op vezelvrijgave |

| Asbestsoort (vezeltype) | Alleen chrysotiel |
| Toestand van het materiaal | Licht beschadigd, licht verweerd. Intact calciumsilicaatmateriaal of categorie III 'gebondenheid' |

| # | Type | Referentie | Resultaat |
|---|---|---|---|
| 3.1 | Puntmonster | 251120 hov dak | Chrysotiel |

| Asbestmateriaal | Plaat, paneel, tablet - Type Menuiserite |
| Hoeveelheid (oppervlakte - dikte - aantal) | • 110,00 m <sup>2</sup> - 1,00 cm - 1 stuk |

Het asbestmateriaal valt onder de mijlpaal van 2040.

Zorgvuldig beheren

- Zorg voor een veilig beheer. Vermijd het beschadigen van het asbestmateriaal. Controleer de toestand jaarlijks op wijzigingen.

- Eenvoudige handelingen: enkel door erkend asbestverwijderaar  
Het is aangewezen dit materiaal te laten verwijderen door een erkend asbestverwijderaar of iemand met opleidingsattest eenvoudige handelingen. Het materiaal moet volledig gefixeerd kunnen worden voor de verwijdering. Als dit materiaal kan verwijderd worden zonder te breken, scheuren, beschadigen... en het asbest gefixeerd is, dan kan dit met eenvoudige handelingen. Vermijd stofvorming op elk moment van de werken. Het gebruik van sneldraaiende werktuigen (boormachine, slijpschijf, hogedrukreiniger...) is verboden. Zorg voor gepaste persoonlijke beschermingsmiddelen: minimaal FFP3-mondmasker (EN 149), wegwerpoverall met kap (minimaal Cat III, type 5/6), wegwerphandschoenen en overschoenen of afspoelbaar schoeisel. Afval: Een recyclagepark aanvaardt geen niet-hechtgebonden asbestafval. Het niet-hechtgebonden asbestafval dubbel verpakt afvoeren via een geregistreerd asbestinzamelaar

(link: OVAM Webloket Registraties) of via een erkende asbestverwijderaar (link: [www.werk.belgie.be](http://www.werk.belgie.be) - Erkenningen). Bewaar bewijsdocumenten van de asbestverwijdering (facturen, werkplannen, foto's, afgiftebewijzen afval, vrijgavemetingen...) met het oog op een aanpassing van het asbestattest. Raadpleeg

voor de start van de werken en voor meer informatie zeker de toelichtingen achteraan in dit asbestattest en via [www.asbestinfo.be](http://www.asbestinfo.be).

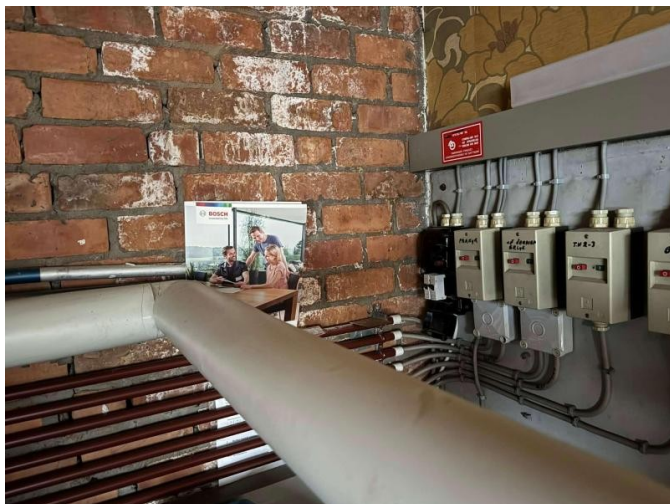
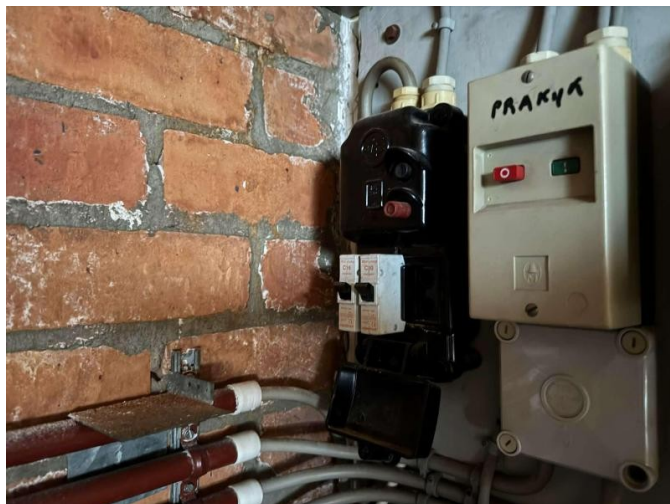
| Fiche 4: Bakeliet - elektriciteit..... | 45 |

| Asbestconcentratie | Laag (< 50%) |

| Identificatiemethode | <p>De asbestdeskundige beoordeelt het materiaal als asbestverdacht en dus asbesthoudend, en dit zonder monstername.</p> <p>Motivatie: De monstername brengt andere schade aan dan schade die inherent is aan de monstername.</p> |

Het asbestmateriaal valt onder de mijlpaal van 2040.

Zorgvuldig beheren

- Zorg voor een veilig beheer. Vermijd het beschadigen van het asbestmateriaal. Controleer de toestand jaarlijks op wijzigingen.

- Eenvoudige handelingen: mag via doe-het-zelf of door werknemer(s) met opleidingsattest eenvoudige handelingen  
Als dit materiaal verwijderd kan worden zonder het te breken, te beschadigen..., dan mag met dit met eenvoudige handelingen. Vermijd stofvorming en stofverspreiding op elk moment van de werken. Bevochtig of fixeer het materiaal. Het gebruik van sneldraaiende werktuigen (boormachine, slijpschijf, hogedrukreiniger...) is verboden. Zorg voor gepaste persoonlijke beschermingsmiddelen: minimaal FFP3-mondmasker (EN 149), wegwerpovertal met kap (minimaal Cat III, type 5/6), wegwerphandschoenen en overschoenen of afspoelbaar schoeisel. Afval: particulieren kunnen dit verpakt aanbieden bij hun recyclagepark (raadpleeg de voorwaarden van uw recyclagepark). Bij verwijdering door een aannemer of erkend asbestverwijderaar staat die normaal zelf in voor de correcte afvoer van het afval. Bewaar bewijsdocumenten van de asbestverwijdering (facturen, werkplannen, foto's, afgiftebewijzen afval, vrijgavemetingen...) met het oog op een aanpassing van het asbestattest. Raadpleeg voor de start van de werken en voor meer informatie zeker de toelichtingen achteraan dit asbestinventarisatetest en [www.asbestinfo.be](http://www.asbestinfo.be).

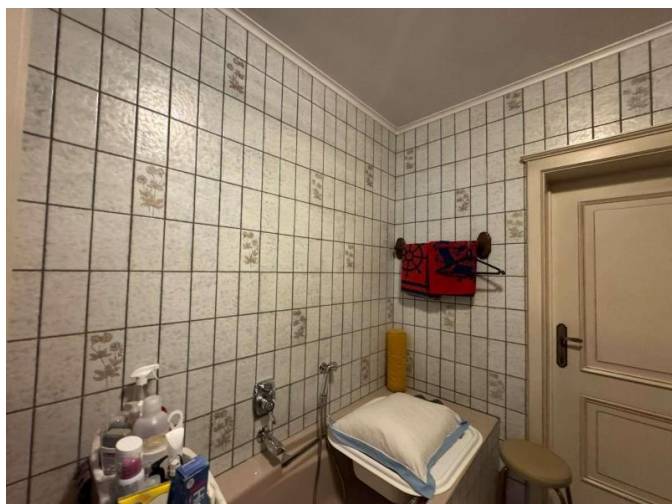
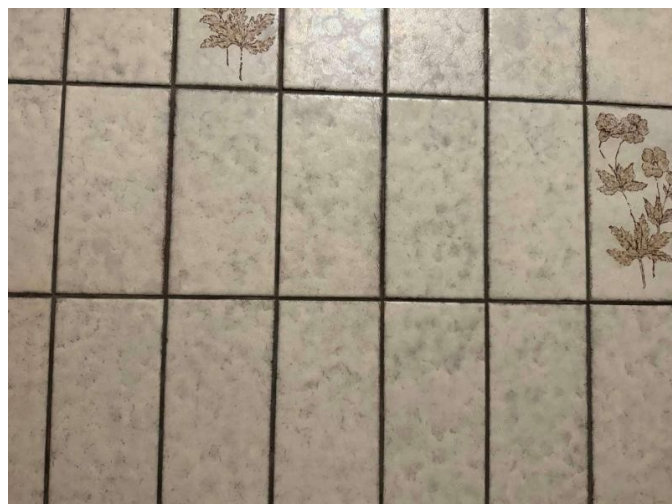
## Fiche 7: Lijm laag achter tegels badkamers, toilet en keuken

| Basis voor advies | Beoordeling op basis van expertise, zonder een vaststelling door de asbestdeskundige. |
| Primaire drager | Binnenwand |

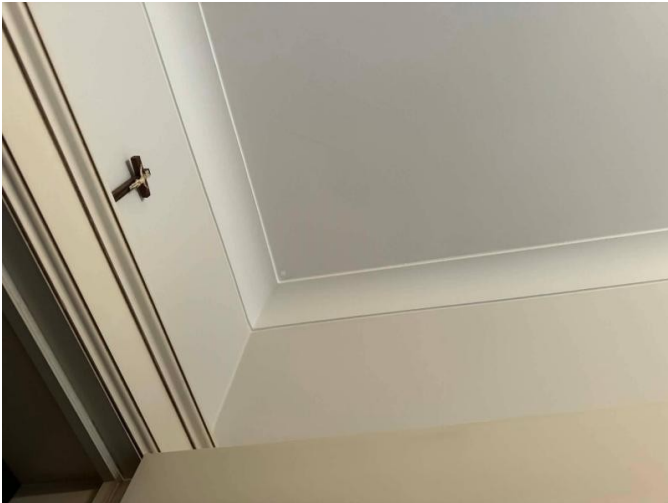
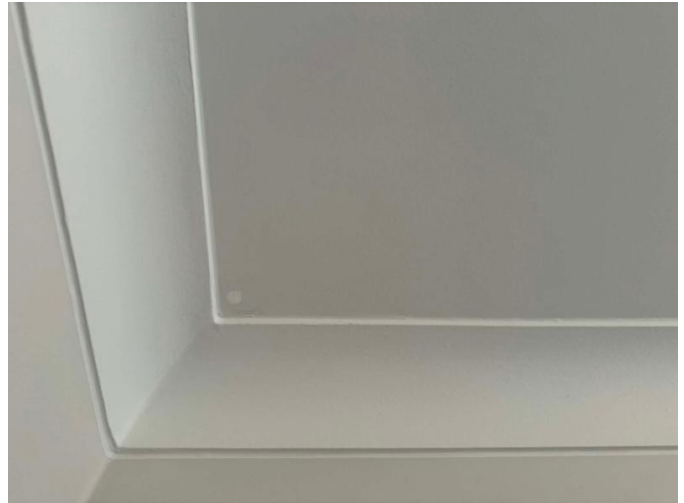
## Fiche 9: Bezetting plafond

Geen asbest

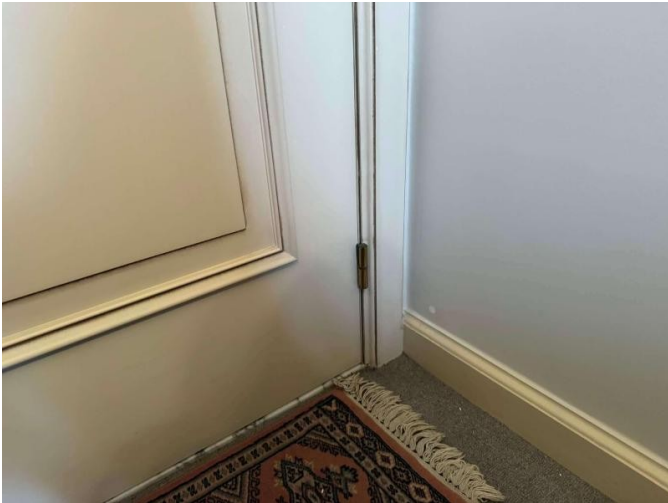
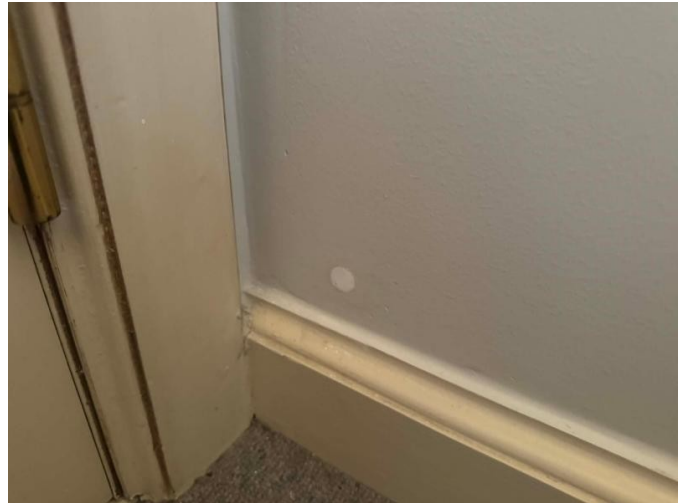
## Fiche 10: Bezetting muur

Geen asbest

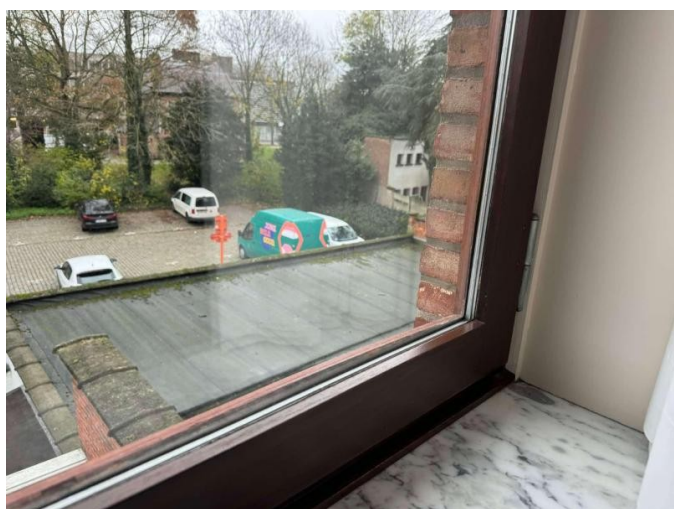
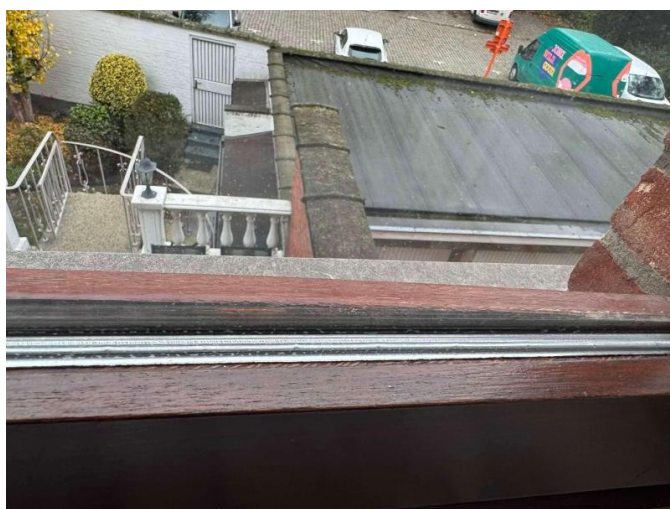
### Fiche 12: Kit aan de ramen

| Beschrijving | Notitie | Terug te vinden op plannen |
|---|---|---|
| Fiche 12: Kit aan de ramen | Geen kit of een elastische kit, deze is niet asbestverdacht. | Plan 1.2: Gelijkvloers<br>Plan 1.5: Eerste verdieping<br>Plan 1.8: Tweede verdieping |

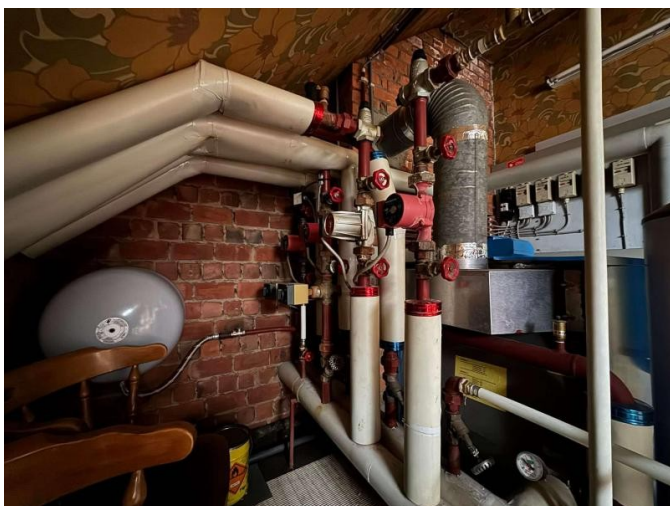
## Fiche 15: Leidingisolatie

| Beschrijving | Notitie | Terug te vinden op plannen |
|---|---|---|
| Fiche 15: Leidingisolatie | <p>De materialen die tussen de buizen en de plastic omhulzing aanwezig kunnen zijn werden niet geïnspecteerd.</p> <p>Hiervoor dient er een bijkomende staalname te gebeuren.</p> | - |
