# Asbestinventarisatattest

Landmolenstraat 45, 9140 Temse

Attestnummer : 20260813-000013.000

**Niet-asbestveilig**

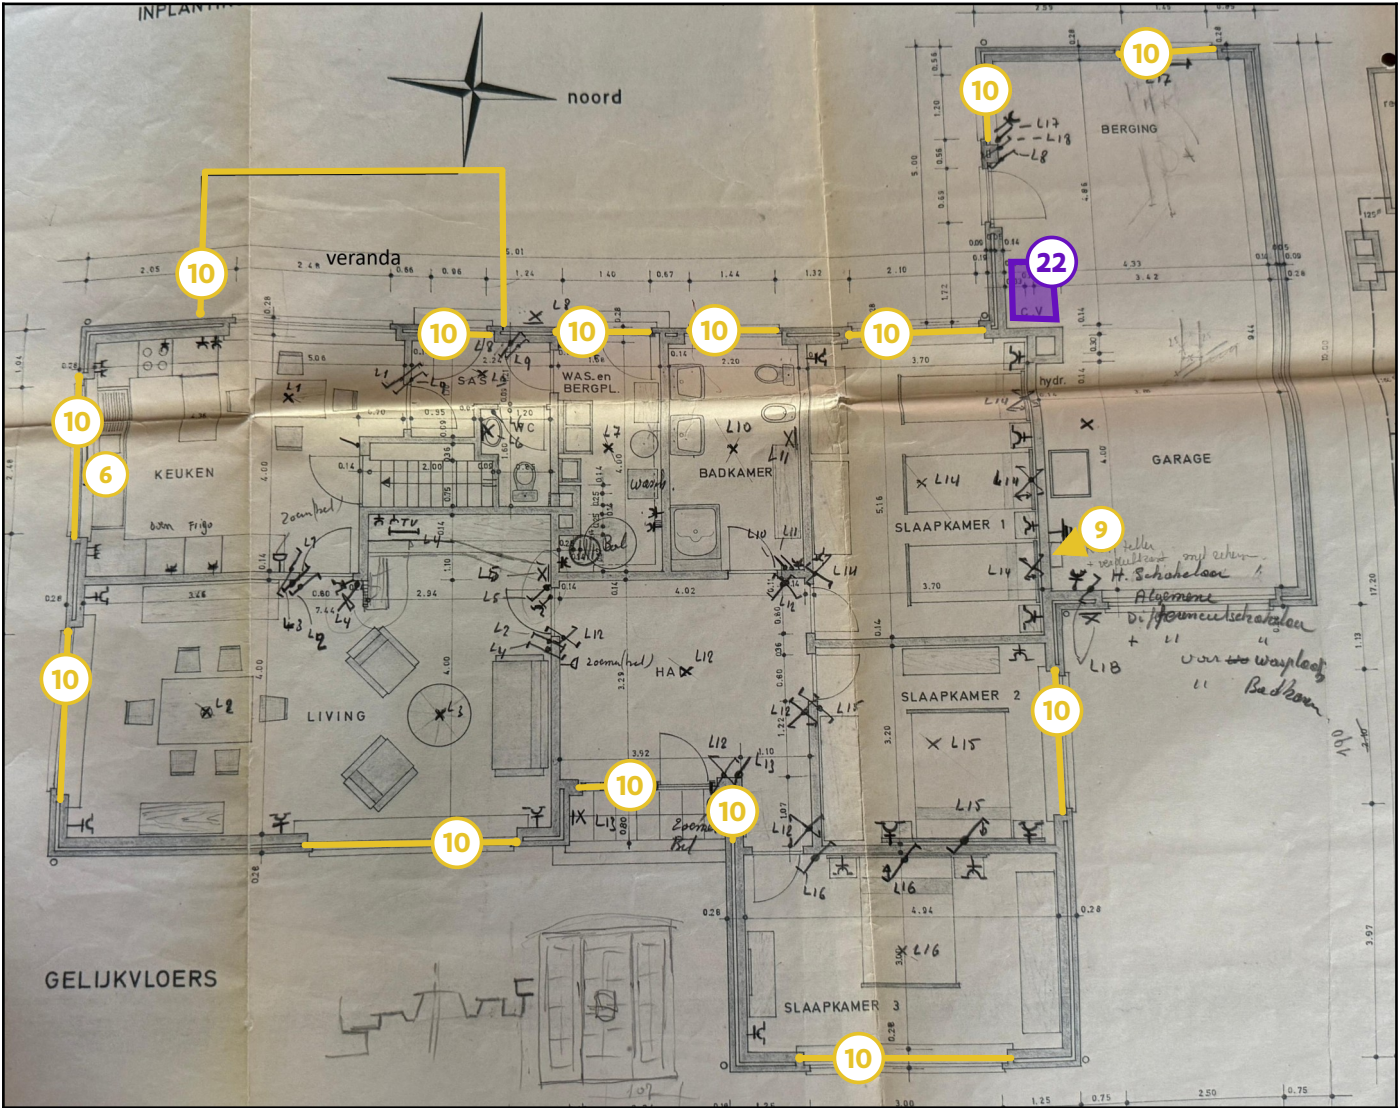
# Plan 1.3: Plan gelijkvloers

| Beschrijving | Type | Actie |
|---|---|---|
| 6. Coating spoelbak | Asbestmateriaal | Zorgvuldig beheren |
| 9. Teller elektriciteit (bakeliet) | Asbestmateriaal | Zorgvuldig beheren |
| 10. Mastiek (tussen profiel en glas) | Asbestmateriaal | Zorgvuldig beheren |

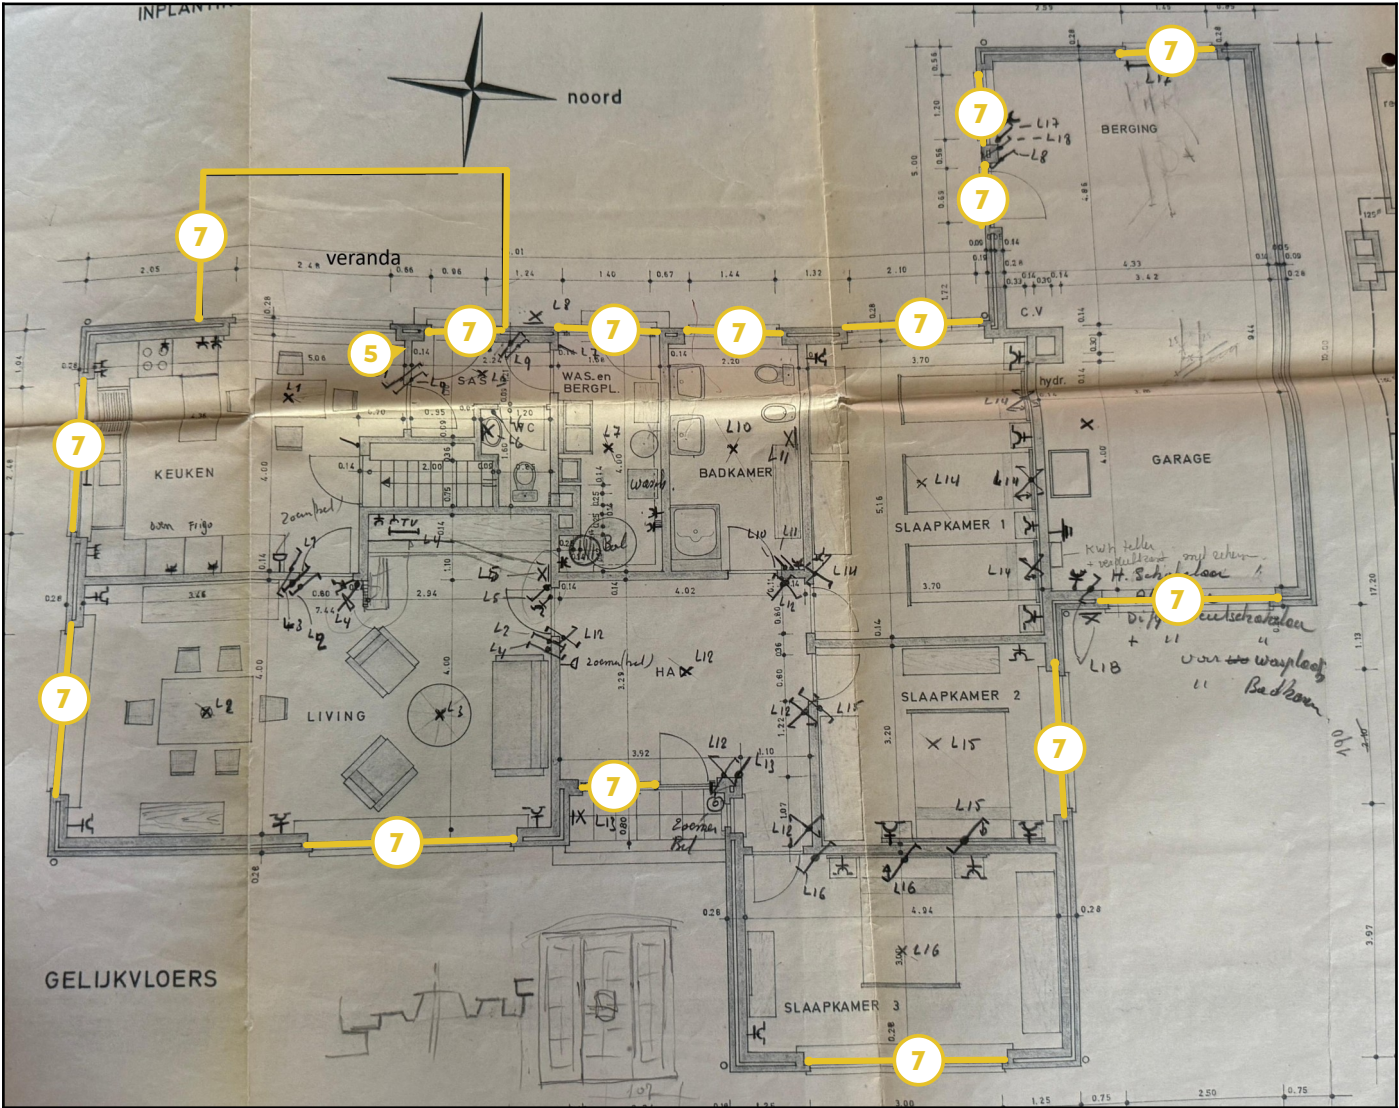
# Plan 1.5: Plan gelijkvloers

| Beschrijving | Type | Actie |
|---|---|---|
| 5. Radiatorknoppen | Asbestmateriaal | Zorgvuldig beheren |
| 7. Mastiek (Tussen profiel en wand/vensterbank) | Asbestmateriaal | Zorgvuldig beheren |

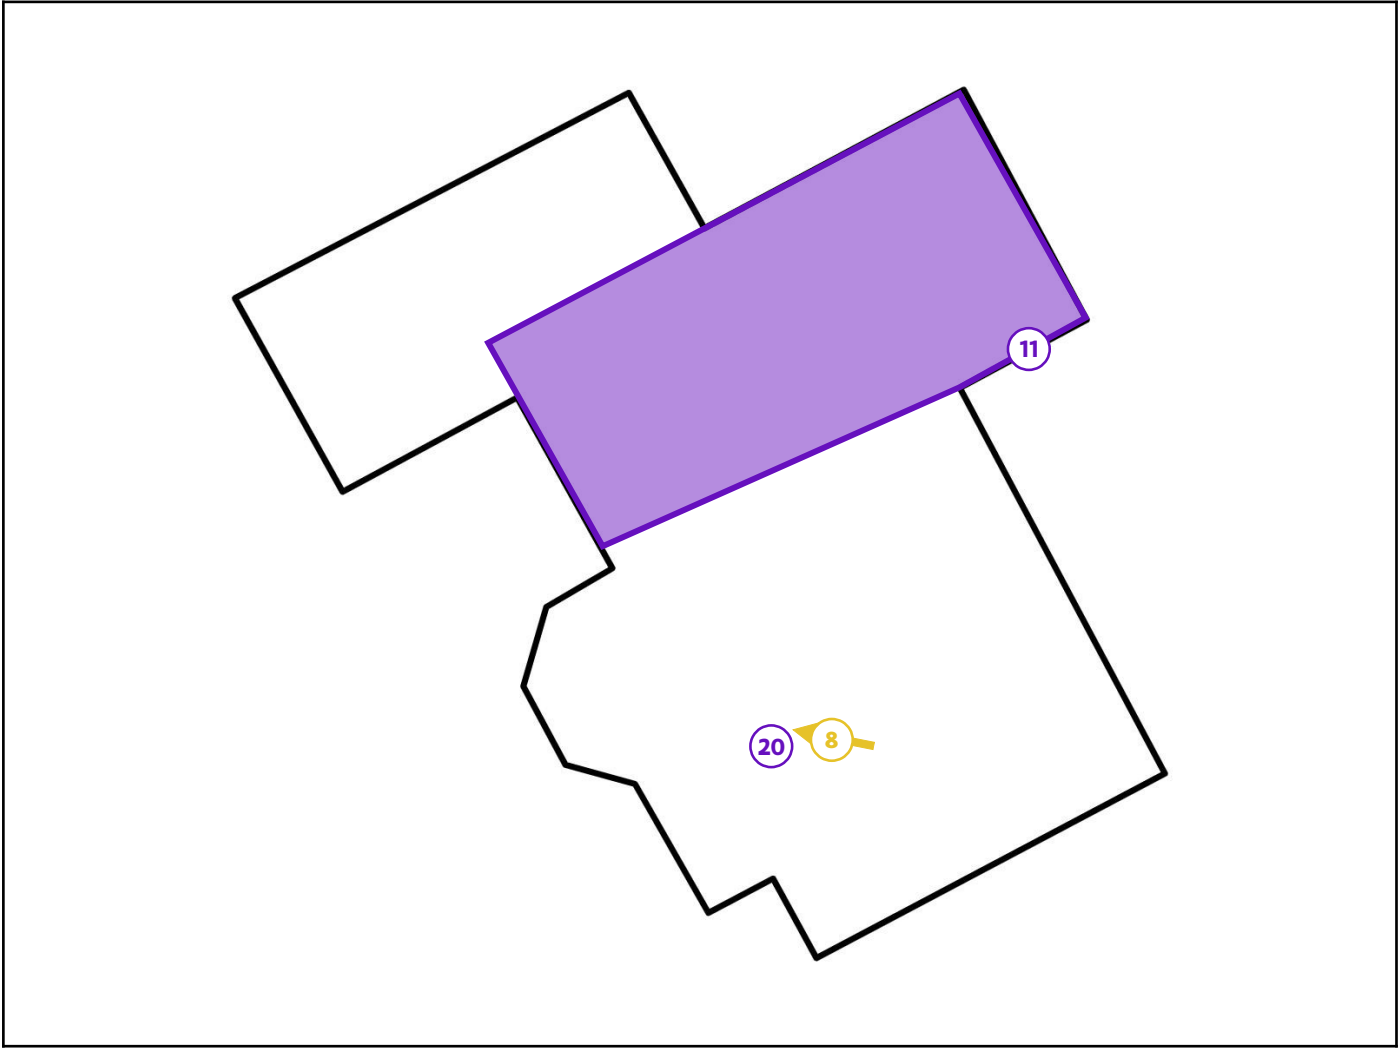
# Plan 1.8: Plan zolder

| Beschrijving | Type | Actie |
|---|---|---|
| 8. Bakeliet behuizing elektrische installatie | Asbestmateriaal | Zorgvuldig beheren |
| 11. Materiaal in opslag | Beperking | - |

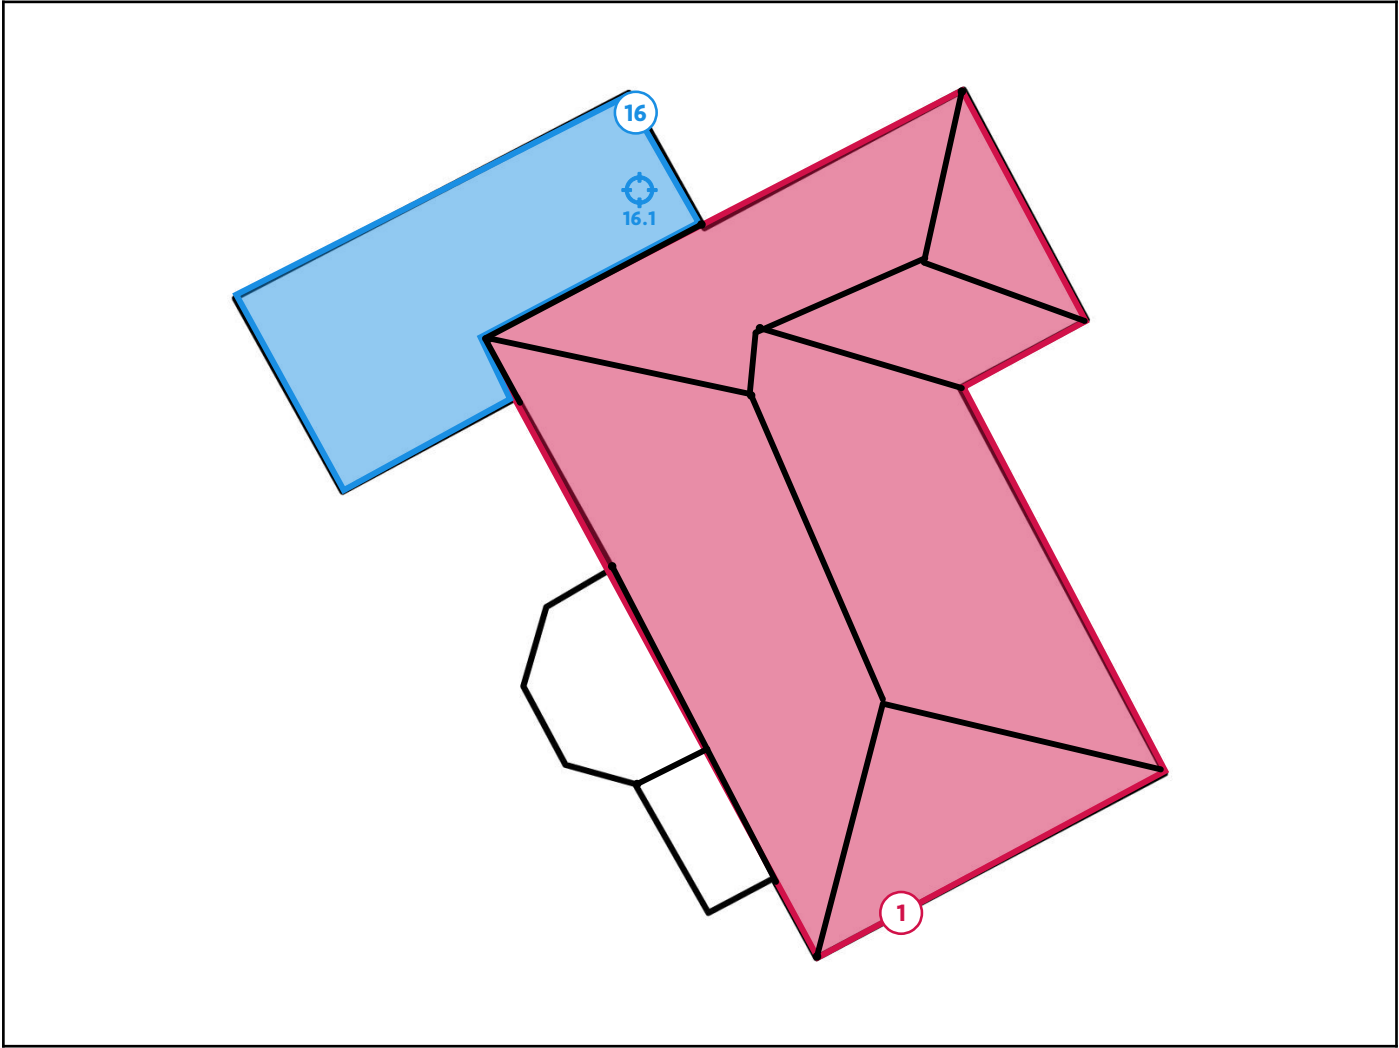
# Plan 1.10: Plan dak

| Beschrijving | Type | Actie |
|---|---|---|
| 1. Leien (dak) | Asbestmateriaal | Dringend verwijderen |

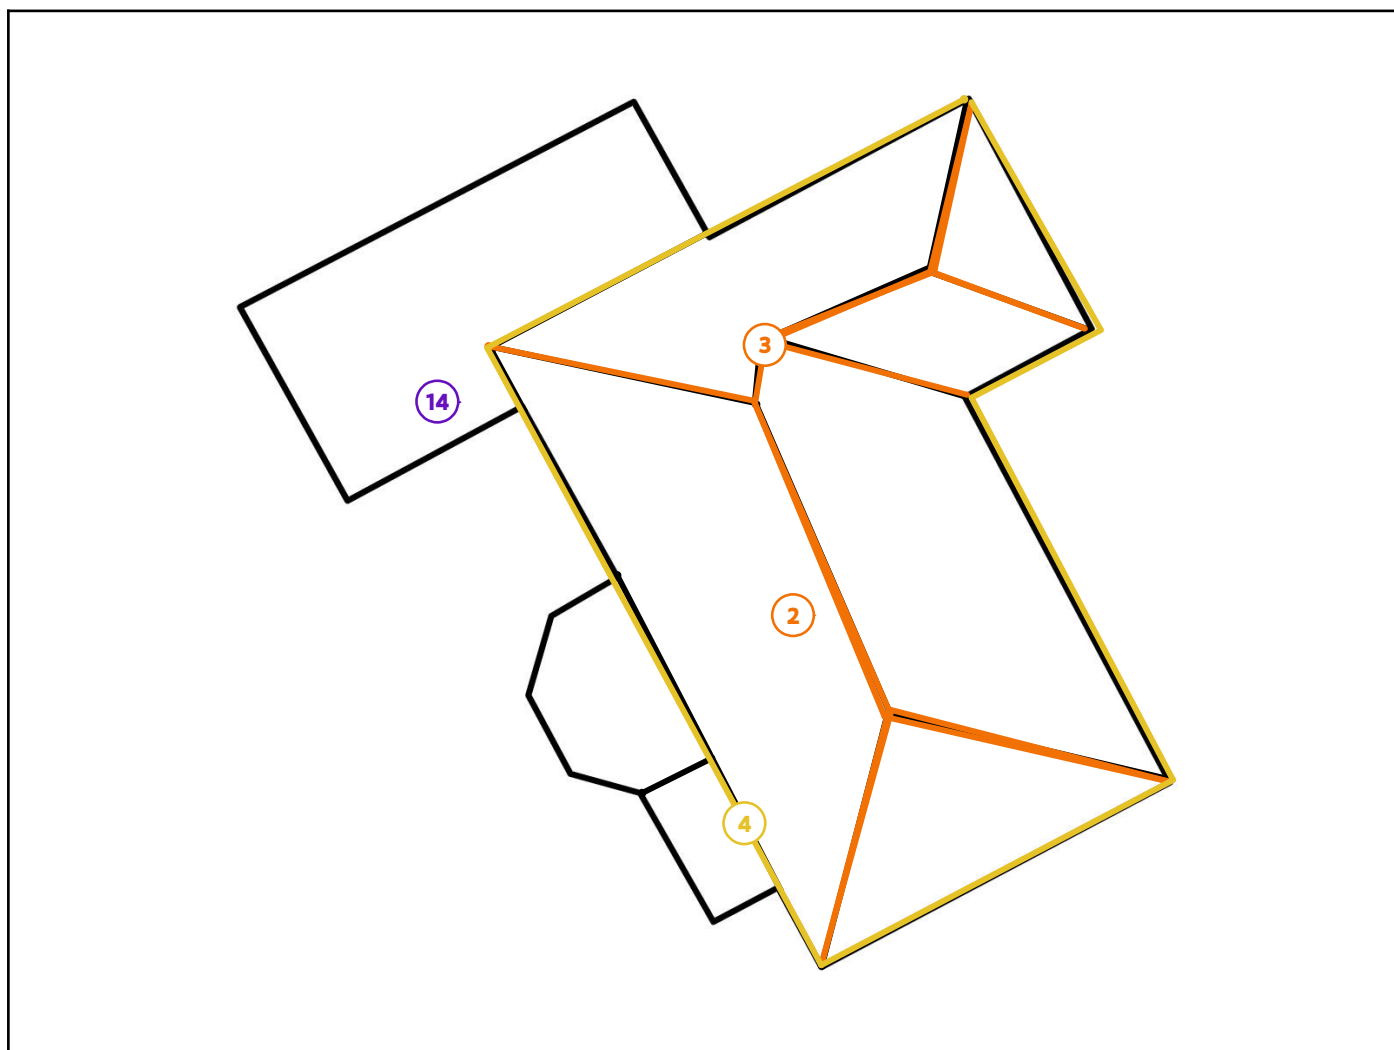
## Plan 1.11: Plan dak

| Beschrijving | Type | Actie |
|---|---|---|
| 2. Rookgaskanaal | Asbestmateriaal | Verwijderen |
| 3. Nok dak | Asbestmateriaal | Verwijderen |
| 4. Roofing | Asbestmateriaal | Zorgvuldig beheren |
| 14. Schouw - Beperkingsfiche | Beperking | - |

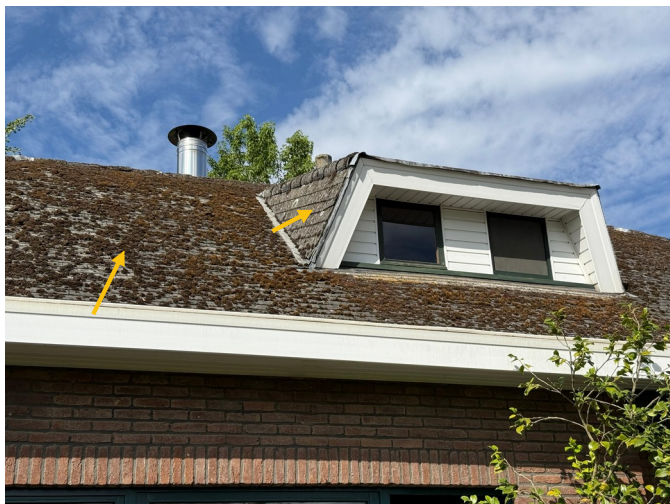
Overzichtsfoto

Detailfoto

Het asbestmateriaal valt onder de mijlpaal van 2034.

**Dringend verwijderen**

- Verwijder dit asbestmateriaal zo snel mogelijk. Volg de toestand goed op.
- Hemelwater dat afspoelt van asbestcement daken of gevels kan asbestdeeltjes bevatten. Gebruik het enkel voor gesloten circuits (bv. spoelen toiletten). Reinig na het vervangen van het dak of de gevel de dakgoten en regenwaterput of -ton om asbesthoudend sediment of slib te verwijderen
- Voer bijkomende staalname(s) uit.

- Eenvoudige handelingen: mag via doe-het-zelf of door werknemer(s) met opleidingsattest eenvoudige handelingen  
Deze toepassing kan door een aannemer die over een opleidingsattest eenvoudige handelingen beschikt of door een particulier (doe-het-zelf), verwijderd worden indien er geen verhoogd risico op vrijgave van asbestvezels (max. concentratie 0,01 vezels/cm<sup>3</sup> - CODEX Art. VI.3-54) ontstaat en de toepassing voorafgaand wordt gefixeerd/bevochtigd; de individuele elementen zonder machinale werktuigen en zonder breken of gooien een voor een losgemaakt worden; en ten slotte in gesloten verpakking weggevoerd worden naar een erkend afvalpunt (recyclagepark).

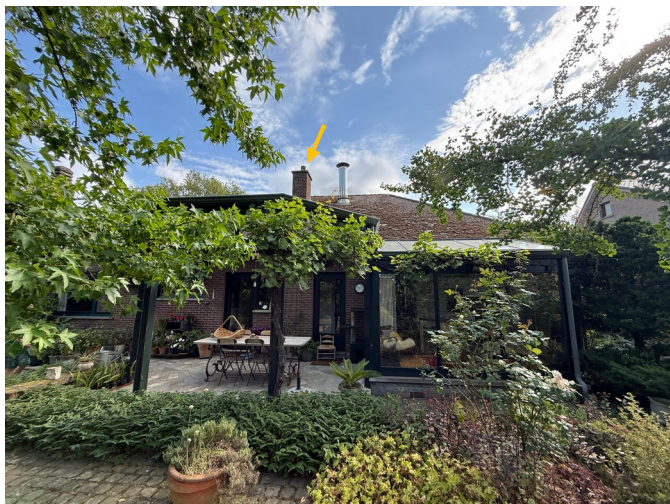
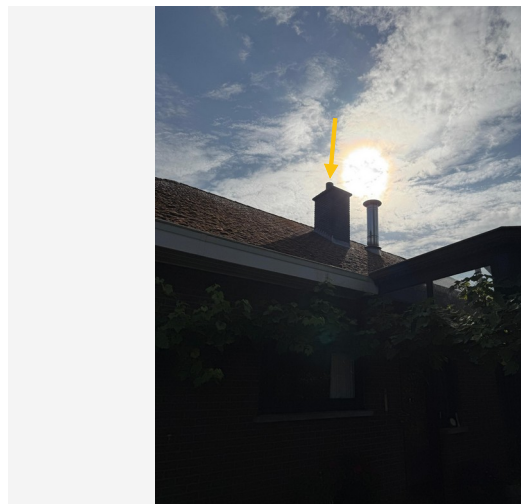
Overzichtsfoto

Detailfoto

- Eenvoudige handelingen: mag via doe-het-zelf of door werknemer(s) met opleidingsattest eenvoudige handelingen  
Deze toepassing kan door een aannemer die over een opleidingsattest eenvoudige handelingen beschikt of door een particulier (doe-het-zelf), verwijderd worden indien er geen verhoogd risico op vrijgave van asbestvezels (max. concentratie 0,01 vezels/cm<sup>3</sup> - CODEX Art. VI.3-54) ontstaat en de toepassing voorafgaand wordt gefixeerd/bevochtigd; de individuele elementen zonder machinale werktuigen en zonder breken of gooien een voor een losgemaakt worden; en ten slotte in gesloten verpakking weggevoerd worden naar een erkend afvalpunt (recyclagepark).

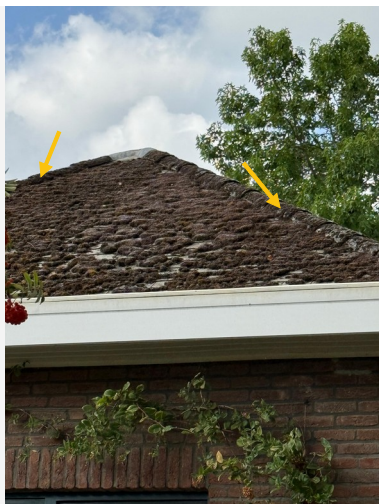
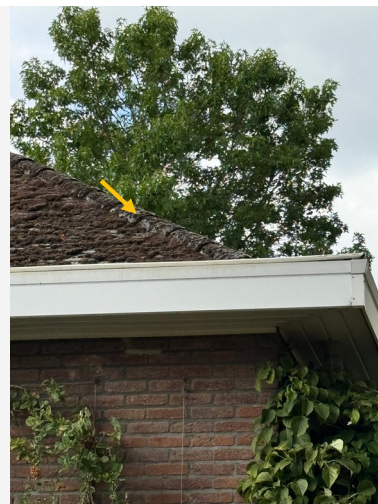
| Opmerking | De precieze lengte kan afwijken. |

Overzichtsfoto

Detailfoto

- Eenvoudige handelingen: mag via doe-het-zelf of door werknemer(s) met opleidingsattest eenvoudige handelingen  
Deze toepassing kan door een aannemer die over een opleidingsattest eenvoudige handelingen beschikt of door een particulier (doe-het-zelf), verwijderd worden indien er geen verhoogd risico op vrijgave van asbestvezels (max. concentratie 0,01 vezels/cm<sup>3</sup> - CODEX Art. VI.3-54) ontstaat en de toepassing voorafgaand wordt gefixeerd/bevochtigd; de individuele elementen zonder machinale werktuigen en zonder breken of gooien een voor een losgemaakt worden; en ten slotte in gesloten verpakking weggevoerd worden naar een erkend afvalpunt (recyclagepark).

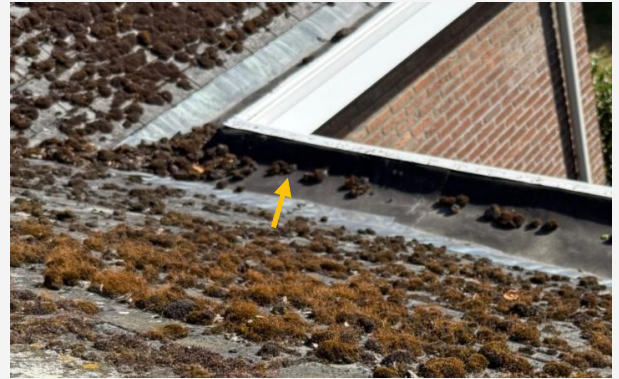
Overzichtsfoto

Detailfoto

- Eenvoudige handelingen: mag via doe-het-zelf of door werknemer(s) met opleidingsattest eenvoudige handelingen  
Deze toepassing kan door een aannemer die over een opleidingsattest eenvoudige handelingen beschikt of door een particulier (doe-het-zelf), verwijderd worden indien er geen verhoogd risico op vrijgave van asbestvezels (max. concentratie 0,01 vezels/cm<sup>3</sup> - CODEX Art. VI.3-54) ontstaat en de toepassing voorafgaand wordt gefixeerd/bevochtigd; de individuele elementen zonder machinale werktuigen en zonder breken of gooien een voor een losgemaakt worden; en ten slotte in gesloten verpakking weggevoerd worden naar een erkend afvalpunt (recyclagepark).

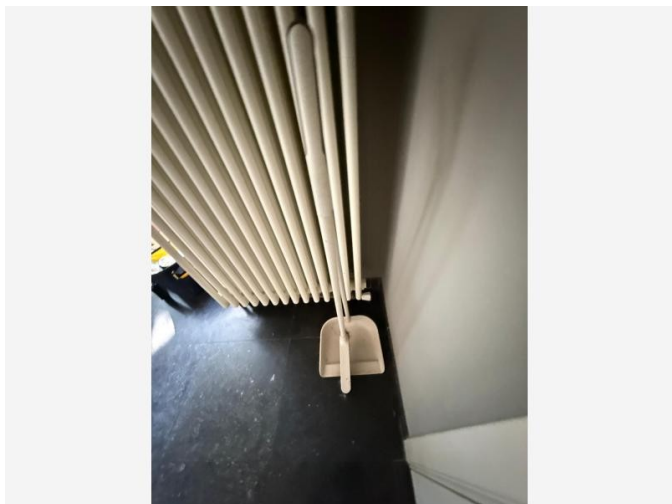
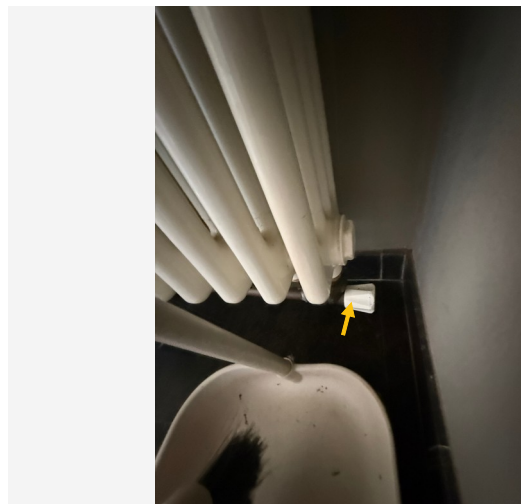
| Identificatiemethode | <p>De asbestdeskundige beoordeelt het materiaal als asbestverdacht en dus asbesthoudend, en dit zonder monsternamen.</p> <p>Motivatie: De opdrachtgever weigert om het materiaal te laten bemonsteren.</p> |

Overzichtsfoto

Detailfoto

- Eenvoudige handelingen: mag via doe-het-zelf of door werknemer(s) met opleidingsattest eenvoudige handelingen  
Deze toepassing kan door een aannemer die over een opleidingsattest eenvoudige handelingen beschikt of door een particulier (doe-het-zelf), verwijderd worden indien er geen verhoogd risico op vrijgave van asbestvezels (max. concentratie 0,01 vezels/cm<sup>3</sup> - CODEX Art. VI.3-54) ontstaat en de toepassing voorafgaand wordt gefixeerd/bevochtigd; de individuele elementen zonder machinale werktuigen en zonder breken of gooien een voor een losgemaakt worden; en ten slotte in gesloten verpakking weggevoerd worden naar een erkend afvalpunt (recyclagepark).

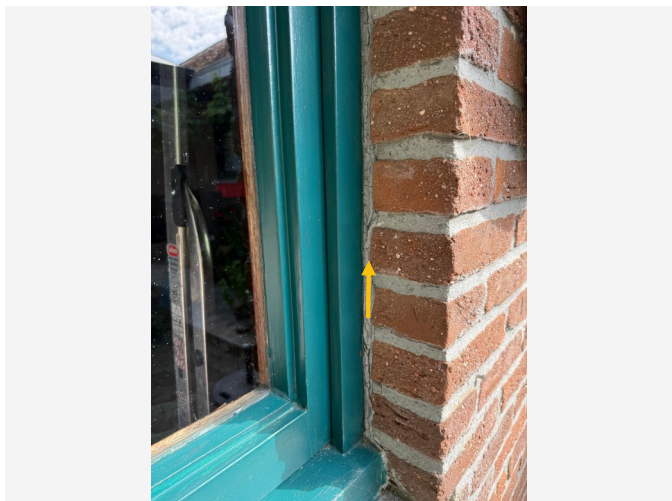
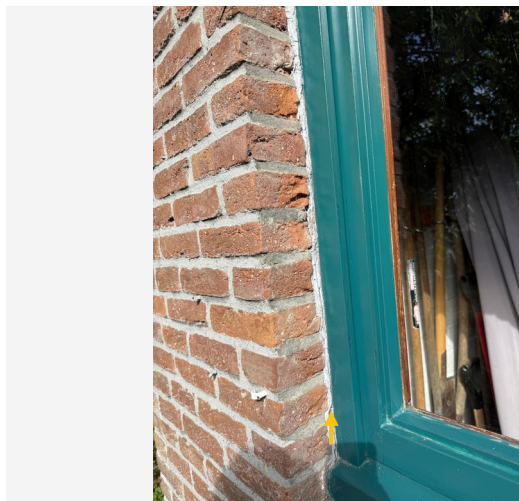
## Fiche 7: Mastiek (Tussen profiel en wand/vensterbank)

Asbestmateriaal

Overzichtsfoto

Detailfoto

- Eenvoudige handelingen: mag via doe-het-zelf of door werknemer(s) met opleidingsattest eenvoudige handelingen  
Deze toepassing kan door een aannemer die over een opleidingsattest eenvoudige handelingen beschikt of door een particulier (doe-het-zelf), verwijderd worden indien er geen verhoogd risico op vrijgave van asbestvezels (max. concentratie 0,01 vezels/cm<sup>3</sup> - CODEX Art. VI.3-54) ontstaat en de toepassing voorafgaand wordt gefixeerd/bevochtigd; de individuele elementen zonder machinale werktuigen en zonder breken of gooien een voor een losgemaakt worden; en ten slotte in gesloten verpakking weggevoerd worden naar een erkend afvalpunt (recyclagepark).

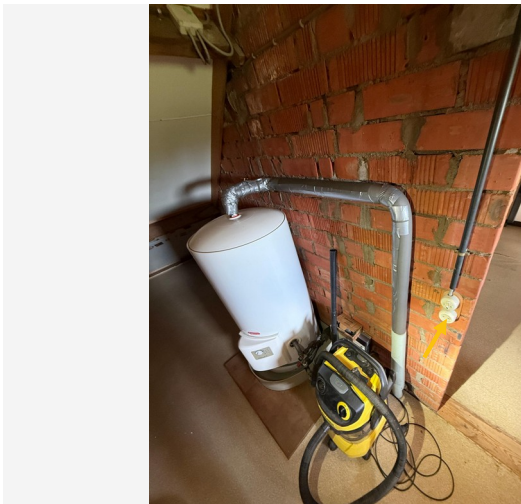
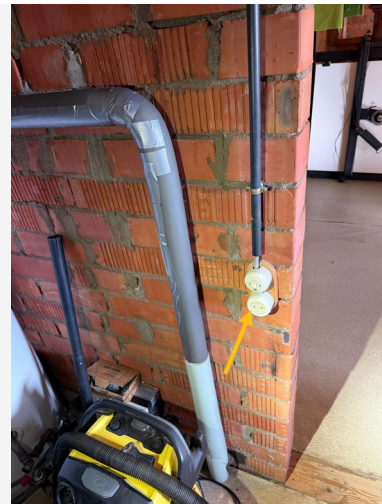
| Opmerking | De precieze hoeveelheid is een schatting en kan afwijken van de werkelijke toestand. |

Overzichtsfoto

Detailfoto

- Eenvoudige handelingen: mag via doe-het-zelf of door werknemer(s) met opleidingsattest eenvoudige handelingen  
Deze toepassing kan door een aannemer die over een opleidingsattest eenvoudige handelingen beschikt of door een particulier (doe-het-zelf), verwijderd worden indien er geen verhoogd risico op vrijgave van asbestvezels (max. concentratie 0,01 vezels/cm<sup>3</sup> - CODEX Art. VI.3-54) ontstaat en de toepassing voorafgaand wordt gefixeerd/bevochtigd; de individuele elementen zonder machinale werktuigen en zonder breken of gooien een voor een losgemaakt worden; en ten slotte in gesloten verpakking weggevoerd worden naar een erkend afvalpunt (recyclagepark).

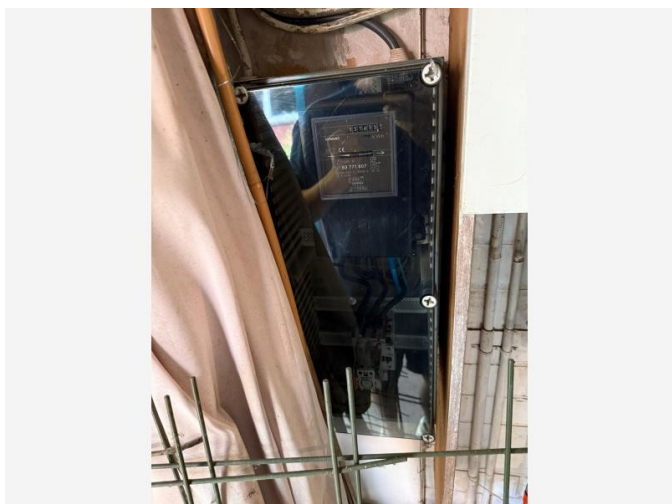
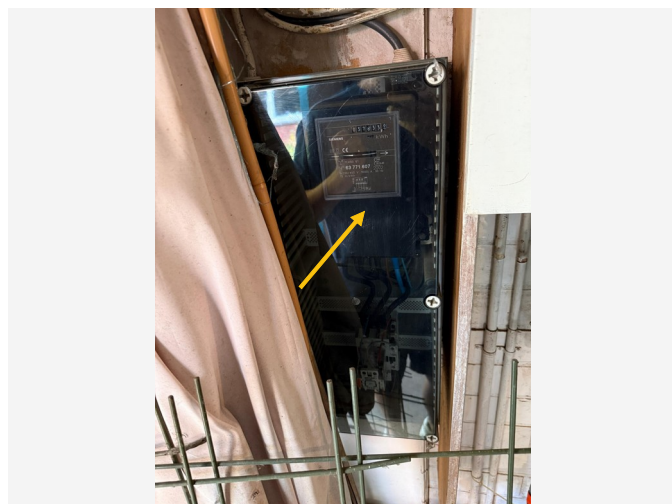
| Opmerking | <p>De hoeveelheid is moeilijk uit te drukken in oppervlakte.</p> <p>Enkel de toepassing, zichtbaar op de foto, werd aangeduid op het plan.</p> <p>Er zijn meerdere bakelieten toepassingen aanwezig in het gebouw, zijnde:</p> <ul style="list-style-type: none"> <li>- 4 bakeliet schakelaars</li> <li>- 4 bakeliet stopcontacten</li> <li>- 5 lichtarmaturen</li> </ul> |

Overzichtsfoto

Detailfoto

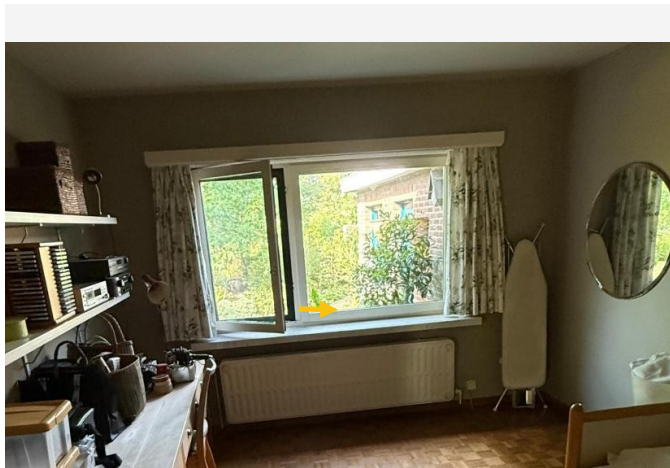
| Identificatiemethode | <p>De asbestdeskundige beoordeelt het materiaal als asbestverdacht en dus asbesthoudend, en dit zonder monsternamen.</p> <p>Motivatie: De materialen behoren niet toe aan de eigenaar voor wie de asbestdeskundige de asbestinventaris uitvoert.</p> |

Overzichtsfoto

- Eenvoudige handelingen: mag via doe-het-zelf of door werknemer(s) met opleidingsattest eenvoudige handelingen  
Deze toepassing kan door een aannemer die over een opleidingsattest eenvoudige handelingen beschikt of door een particulier (doe-het-zelf), verwijderd worden indien er geen verhoogd risico op vrijgave van asbestvezels (max. concentratie 0,01 vezels/cm<sup>3</sup> - CODEX Art. VI.3-54) ontstaat en de toepassing voorafgaand wordt gefixeerd/bevochtigd; de individuele elementen zonder machinale werktuigen en zonder breken of gooien een voor een losgemaakt worden; en ten slotte in gesloten verpakking weggevoerd worden naar een erkend afvalpunt (recyclagepark).
