# Asbestinventarisatetest

Klapperbeekstraat 66, 9100 Sint-Niklaas

Attestnummer : 20230330-000274.000

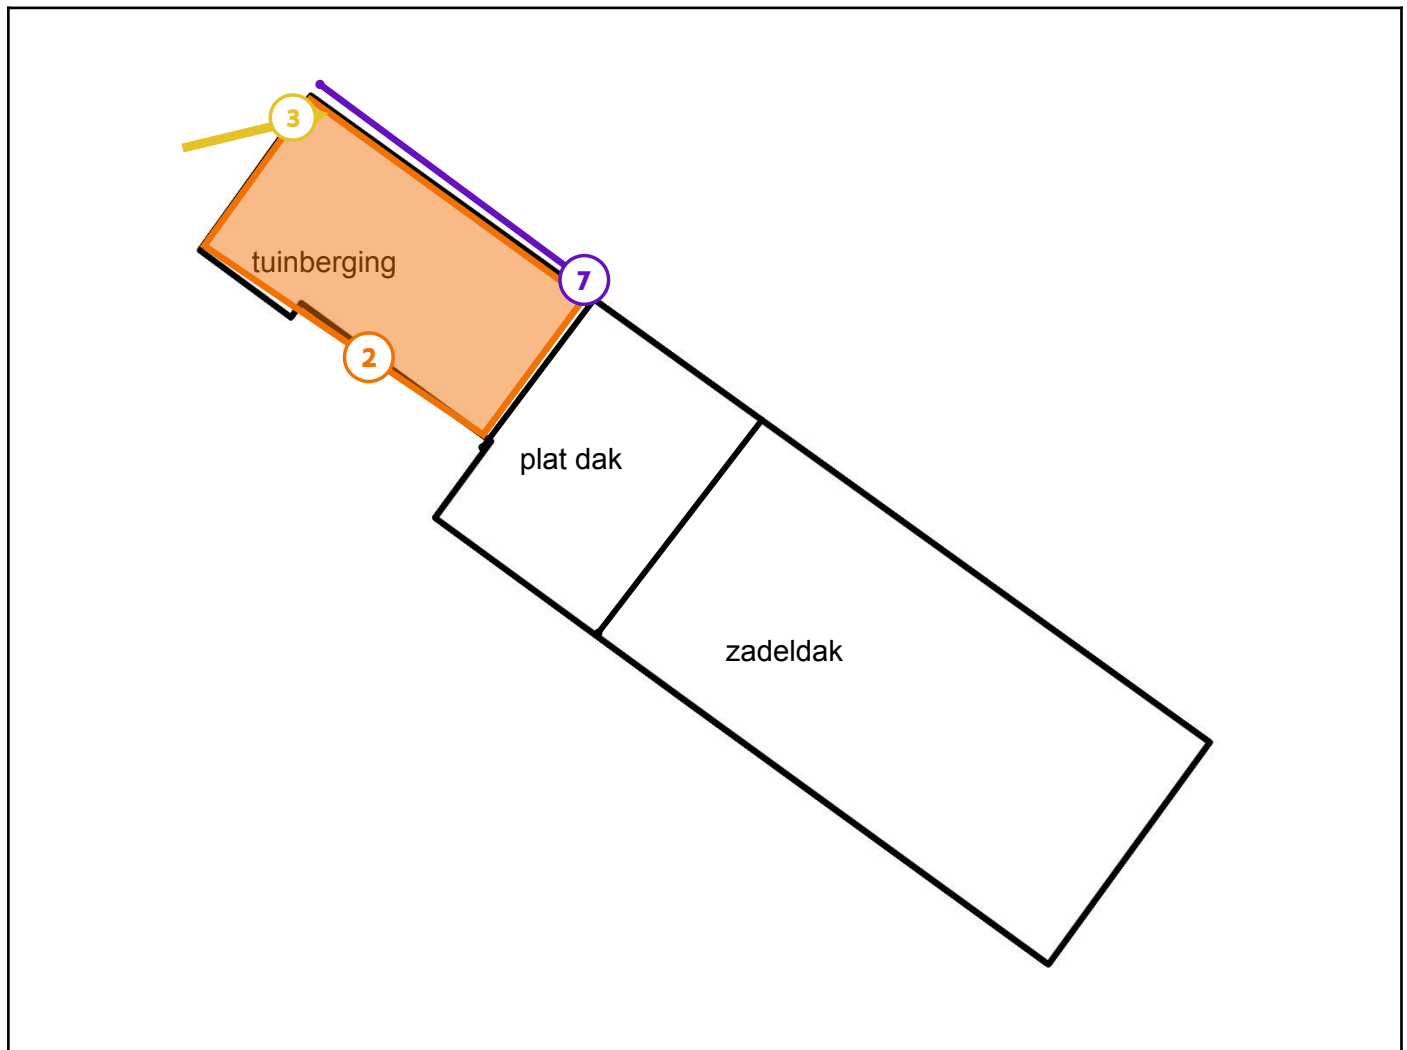
## Plan 1.5: Hoofdgebouw plan

| Beschrijving | Type | Actie |
|---|---|---|
| 2. Golfplaten op tuinberging | Asbestmateriaal | Verwijderen |
| 3. Schouwbus op tuinberging | Asbestmateriaal | Zorgvuldig beheren |
| 7. Leien aan zijgevel buur | Advies | - |

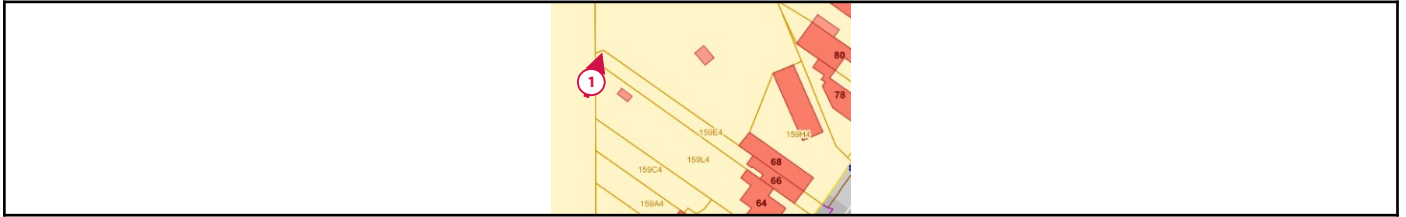
## Plan 2.1: Vaststellingen buiten de constructies

| Beschrijving | Type | Actie |
|---|---|---|
| 1. Losliggende platen achteraan het kippenhok | Asbestmateriaal | Dringend verwijderen |

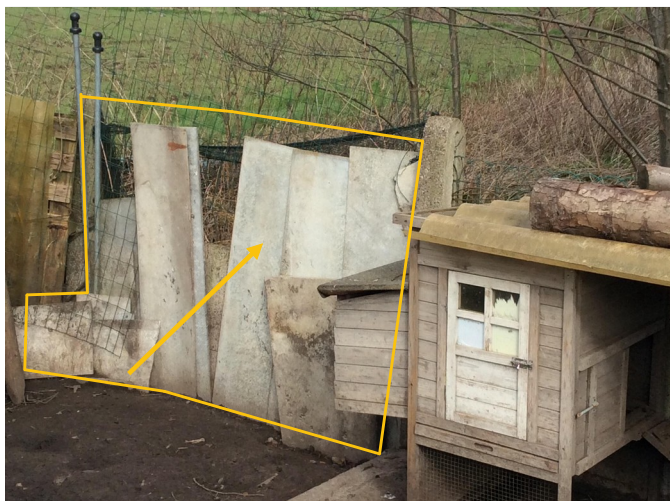
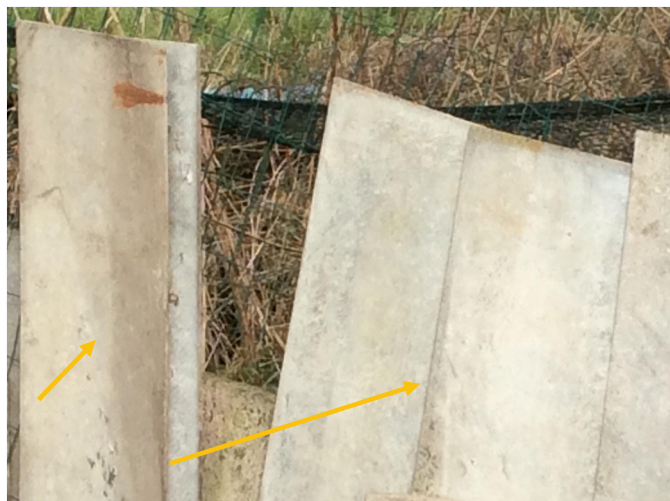
# Fiche 1: Losliggende platen achteraan het kippenhok

Asbestmateriaal - afvalstof

**Dringend verwijderen**

| Beschrijving | Losliggende platen achteraan het kippenhok |
| Aanwezige resten | Deze platen staan achteraan de tuin in de kippenren. |
| Hoeveelheid (gewicht - aantal) | <ul style="list-style-type: none"><li>• 15,00 kg - 1 stuk</li></ul> |

- Verwijder het asbestafval.

- Eenvoudige handelingen: mag via doe-het-zelf of door werknemer(s) met opleidingsattest eenvoudige handelingen  
Deze asbesthoudende platen moeten dubbel verpakt in plasticfolie, weggebracht worden naar de asbestcontainer in het containerpark. Zorg zeker dat de platen niet beschadigd worden.

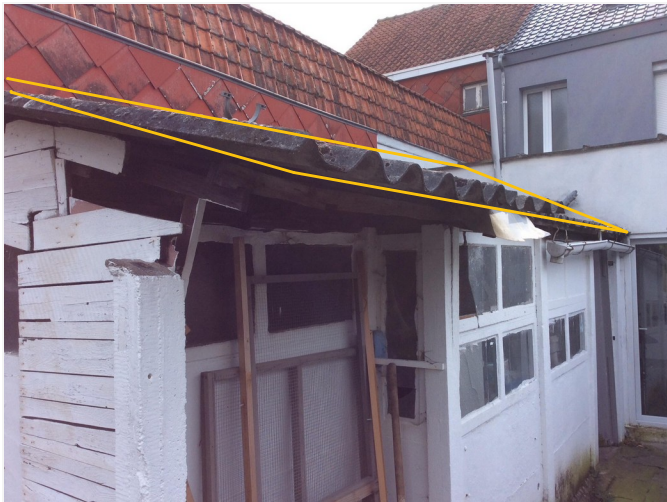
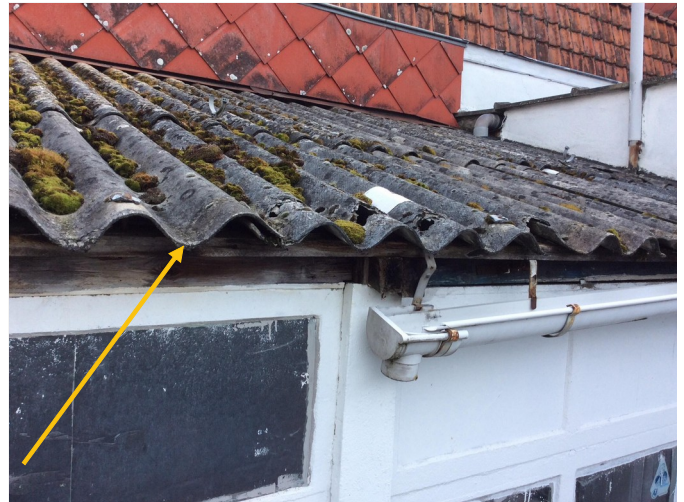
Het asbestmateriaal valt onder de mijlpaal van 2034.

Verwijderen

| Eindbeoordeling materiaalisico | Laag materiaalisico en/of verlaagde kans op vezelvrijgave |

| Asbestsoort (vezeltype) | Crocidoliet aanwezig |
| Toestand van het materiaal | Licht beschadigd, licht verweerd. Intact materiaal type Pical – asbestboard of categorie III 'gebondenheid' |

| Beschrijving | Golfplaten op tuinberging |
| Hoeveelheid (oppervlakte - aantal) | • 18,00 m <sup>2</sup> - 1 stuk |

- Zorg voor een veilig beheer. Vermijd het beschadigen van het asbestmateriaal. Controleer de toestand jaarlijks op wijzigingen.
- Hemelwater dat afspoelt van asbestcement daken of gevels kan asbestdeeltjes bevatten. Gebruik het enkel voor gesloten circuits (bv. spoelen toiletten). Reinig na het vervangen van het dak of de gevel de dakgoten en regenwaterput of -ton om asbesthoudend sediment of slib te verwijderen

- Eenvoudige handelingen: mag via doe-het-zelf of door werknemer(s) met opleidingsattest eenvoudige handelingen  
Deze geschroefde asbesthoudende golfplaten dienen zeer voorzichtig verwijderd te worden. Vermijd beschadigingen bij het verwijderen (niet breken of verslijpen). Maak de golfplaten nat en draag steeds beschermende kledij (handschoenen, mondmasker en wegwerp overall) bij het verwijderen. Breng nadien de platen dubbelverpakt in plastic folie weg naar de asbest container in het containerpark.

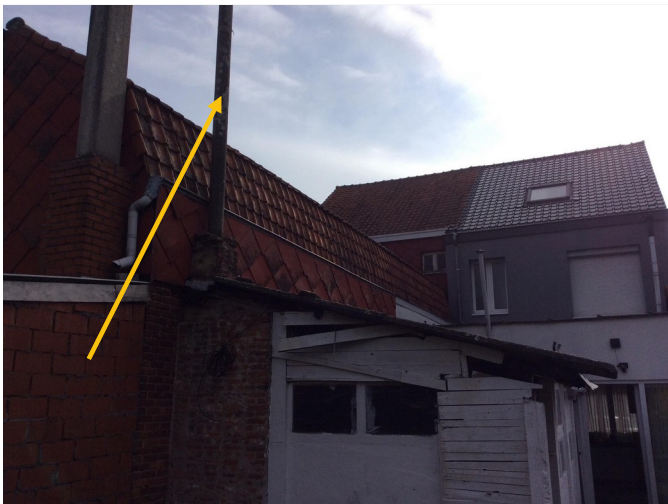
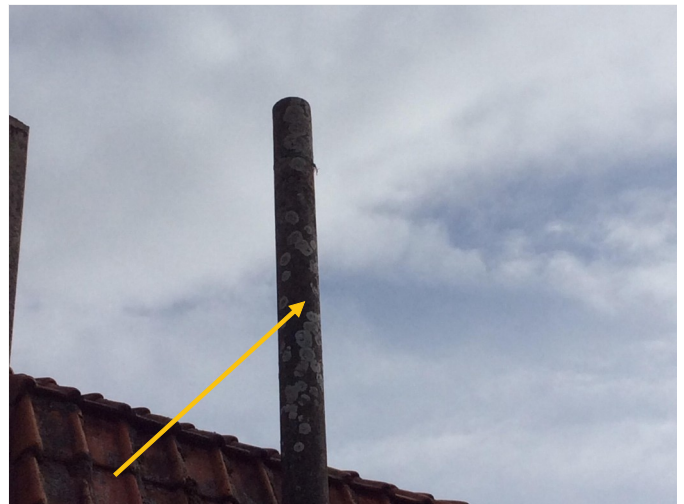
Het asbestmateriaal valt onder de mijlpaal van 2040.

Zorgvuldig beheren

| Eindbeoordeling materiaalisico | Laag materiaalisico en/of verlaagde kans op vezelvrijgave |

| Asbestsoort (vezeltype) | Crocidoliet aanwezig |
| Toestand van het materiaal | Licht beschadigd, licht verweerd. Intact materiaal type Pical – asbestboard of categorie III 'gebondenheid' |

| Beschrijving | Schouwbus op tuinberging |
| Hoeveelheid (lengte - omtrek - dikte - aantal) | • 4,00 m - 80,00 cm - 0,50 cm - 1 stuk |

- Zorg voor een veilig beheer. Vermijd het beschadigen van het asbestmateriaal. Controleer de toestand jaarlijks op wijzigingen.

- Eenvoudige handelingen: mag via doe-het-zelf of door werknemer(s) met opleidingsattest eenvoudige handelingen  
Deze buis moet voorzichtig los gekapt worden, zonder de buis te beschadigen. Breng nadien de buis dubbel verpakt in plastic naar de sbestcontainer in het containerpark. Graag steeds beschermende kledij bij het verwijderen.

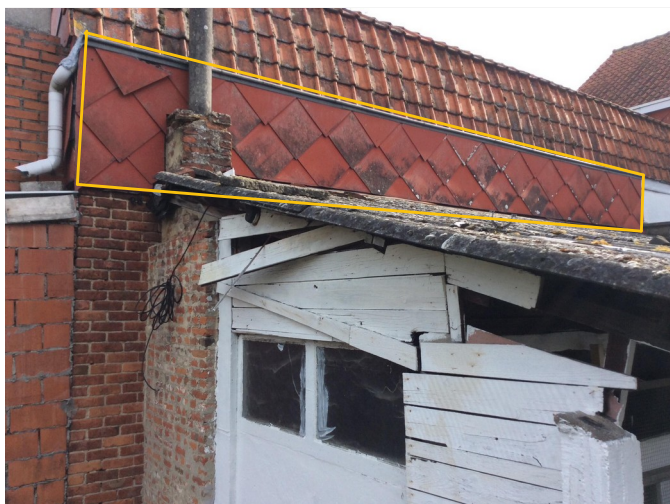
Deze asbesthoudende gevelleien bevinden zich op een scheidingsmuur. De eigenaar van deze muur dient deze leien te verwijderen. Indien dit een gemeenschappelijke muur is, zijn beide eigenaars verantwoordelijk voor de verwijderingen en de kosten worden verdeeld.

| (Asbest)materiaal | Dak- en gevelbekleding - Lei, shingle |

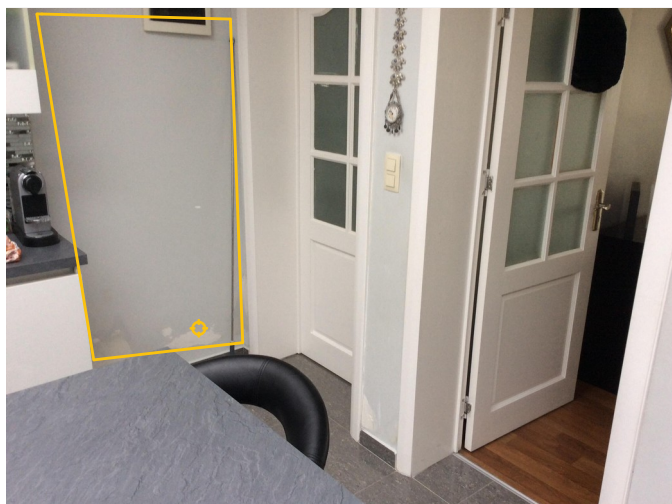
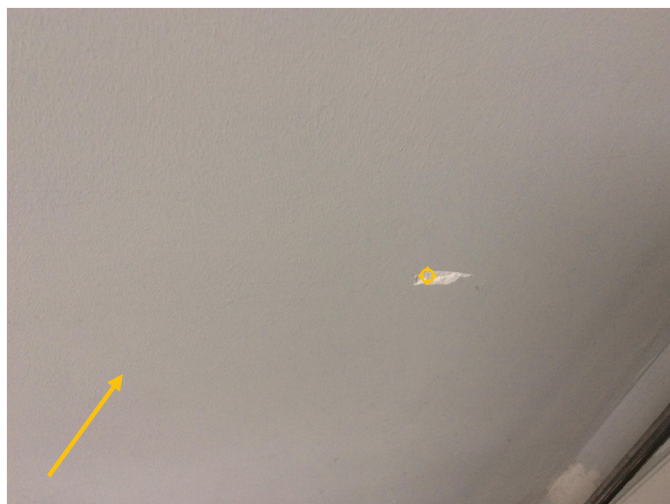
## Fiche 8: Bezetwerk muren

Geen asbest

| # | Type | Referentie | Resultaat |
|---|---|---|---|
| 8.1 | Mengmonster | MV01 0604406AK | Geen asbest |

| Beschrijving | Bezetwerk muren |
