# Asbestinventarisatattest

Gasmeterstraat 21/1, 9100 Sint-Niklaas

Attestnummer : **20260217-000220.000**

Uitgegeven op : **17.02.2026**

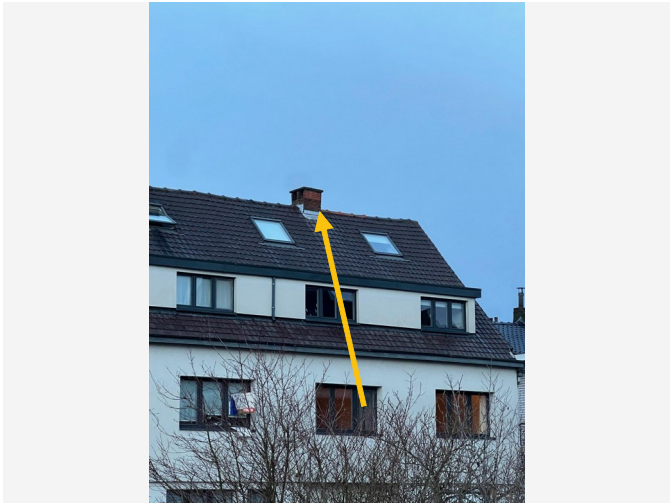
*Situeringsfoto*

**Reden:** Het te onderzoeken materiaal situeert zich hoger dan 3,50 m te rekenen vanaf een veilige ondergrond

**Uitleg van de asbestdeskundige:** Schoorsteen situeert zich hoger dan 3.5 m te rekenen vanaf een veilige ondergrond.

Vanuit de boiler vertrekt een niet asbesverdachte rookgaskanaal naar de schouw.

Alsook behoort dit tot het attest gemeenschappelijke delen.

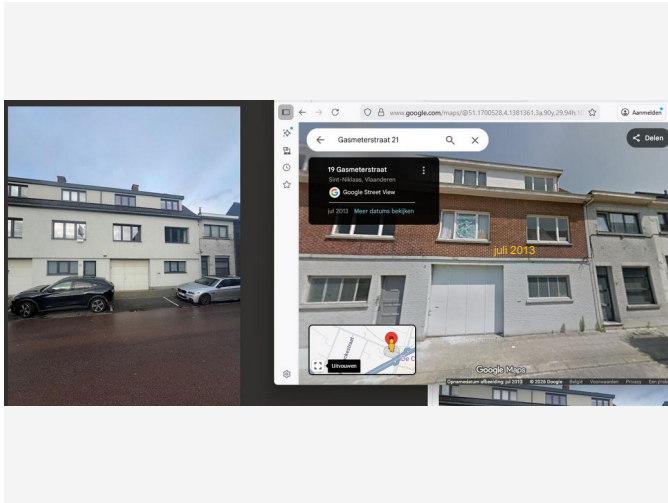
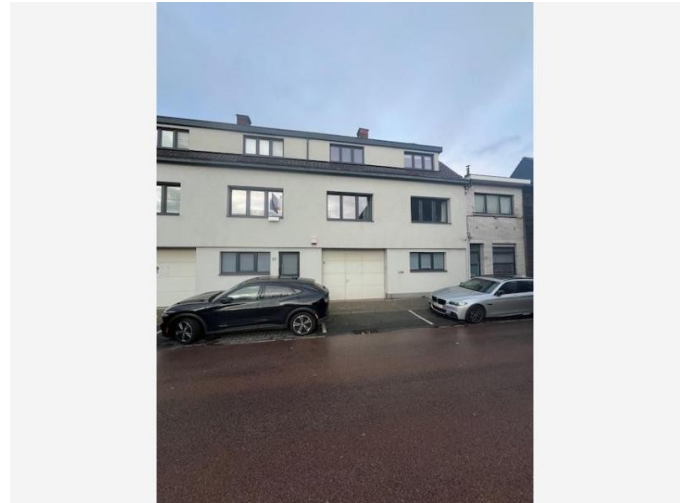
## Fiche 2: crepi appartementsgebouw

Het gebouw werd in 2016 volledig in de crepi gezet.

| Basis voor advies | Beoordeling op basis van een bewijsdocument. |

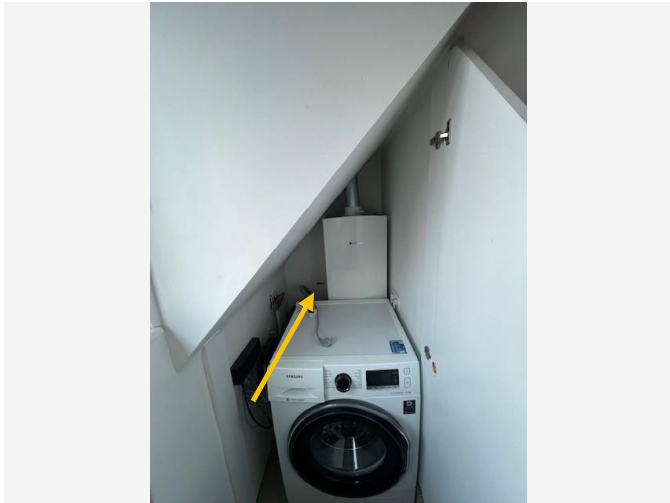
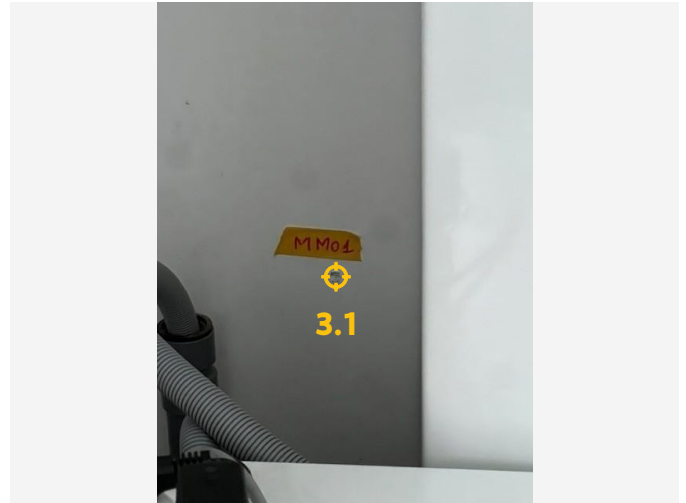
## Fiche 3: Bepleistering muren

Geen asbest

| # | Type | Referentie | Resultaat |
|---|---|---|---|
| 3.1 | Mengmonster | MM01 | Geen asbest |

| Opmerking | <p>De verplichte ruimtes werden bemonsterd.</p> <p>Individuele ruimte = berging onderaan de trap op het gelijkvloer</p> <p>natte ruimte= keuken</p> <p>traphal = trap naar het 1e verdiep van het appartement</p> <p>stookruimte = boiler bevindt zich in een ingemaakte kast in de slaapkamer.</p> |

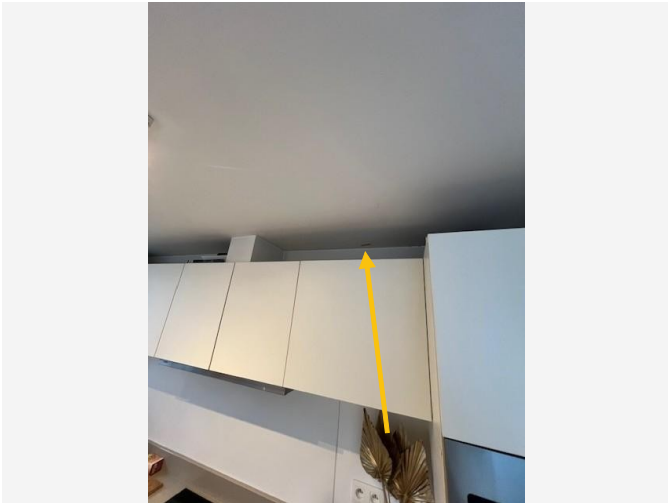
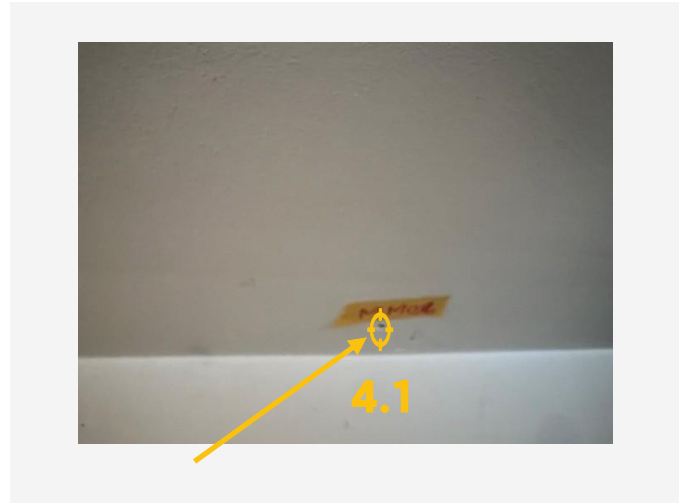
## Fiche 4: bepleistering plafond

Geen asbest

| # | Type | Referentie | Resultaat |
|---|---|---|---|
| 4.1 | Mengmonster | MM02 | Geen asbest |

| Opmerking | <p>alle mogelijke verplichte ruimtes werden bemonsterd.</p> <p>Individuele ruimte = berging onder de trap</p> <p>Natte ruimte = keuken ( badkamer is van gyproc )</p> <p>Traphal = traphal naar het eerste verdiep van het duplex app</p> <p>stookruimte werd niet bemonsterd omdat het plafond in de ruimte van gyproc is.</p> |

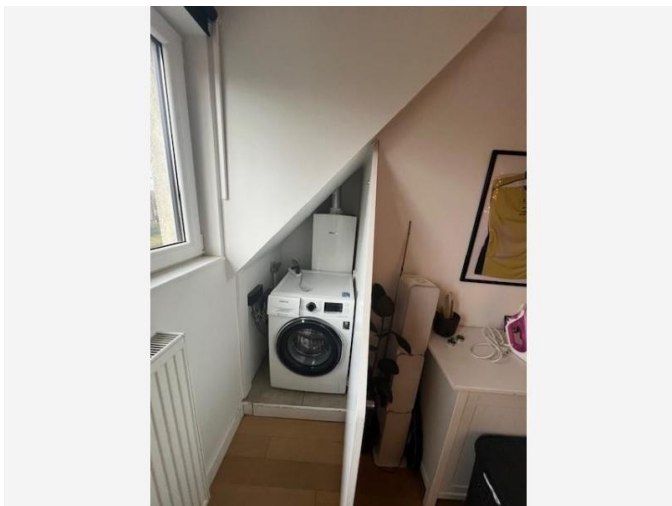
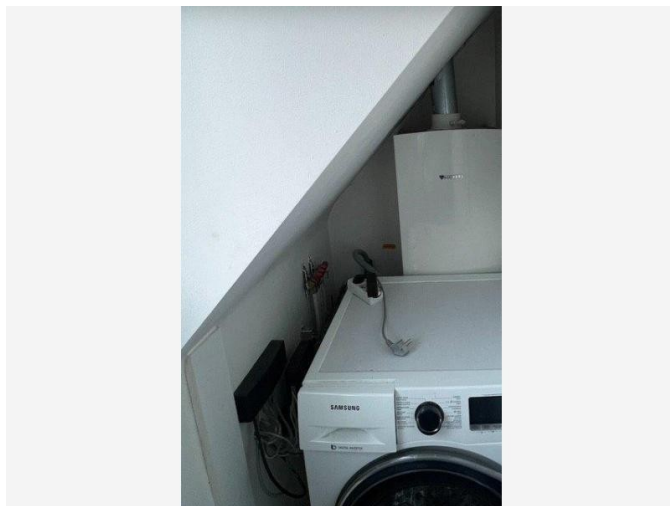
## Fiche 5: Materialen aan stookketel

| Beschrijving | Notitie | Terug te vinden op plannen |
|---|---|---|
| Fiche 5: Materialen aan stookketel | Materialen aan de stookketel werden onderzocht en niet asbestverdacht bevonden.<br><br>Het betreft een ketel geplaatst in 2016. | Plan 1.5: Plan 1e verdiep adviezen |

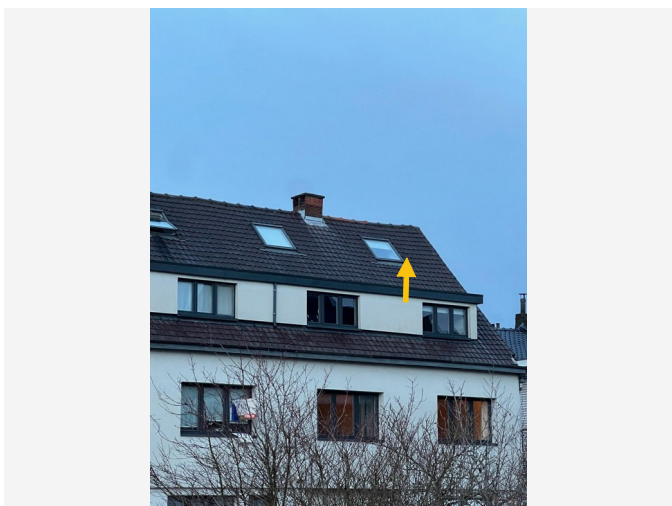
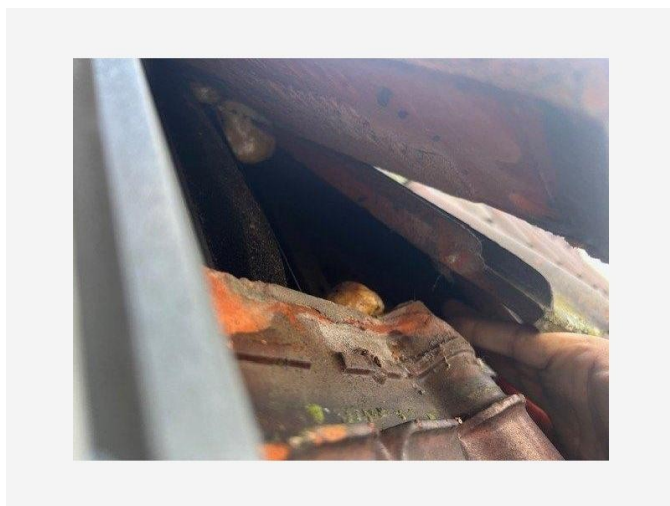
## Fiche 6: Onderdak zadeldak

| Beschrijving | Notitie | Terug te vinden op plannen |
|---|---|---|
| Fiche 6: Onderdak zadeldak | Het onderdak werd onderzocht door middel van het opliften van een dakpan ter hoogte van de velux op de zolder.<br><br>Hier werd vastgesteld dat deze bestaat uit houten plaat bedekt met folie.<br>( renovatiejaar 2016)<br><br>Dit behoort in principe ook tot het attest gemeenschappelijke delen | Plan 1.7: zadeldak appartement |

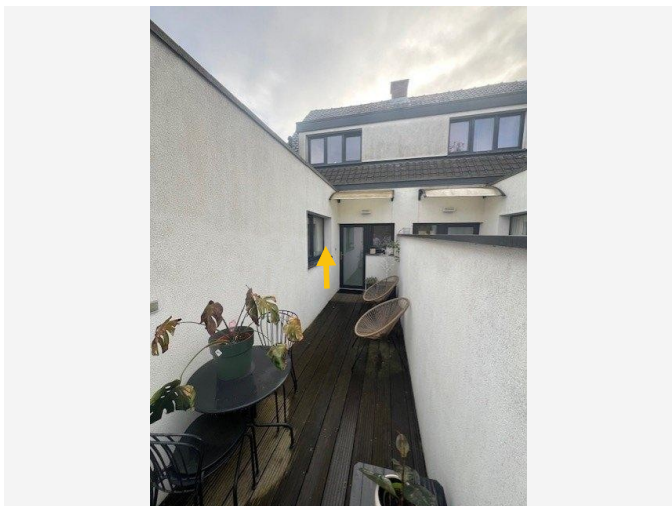
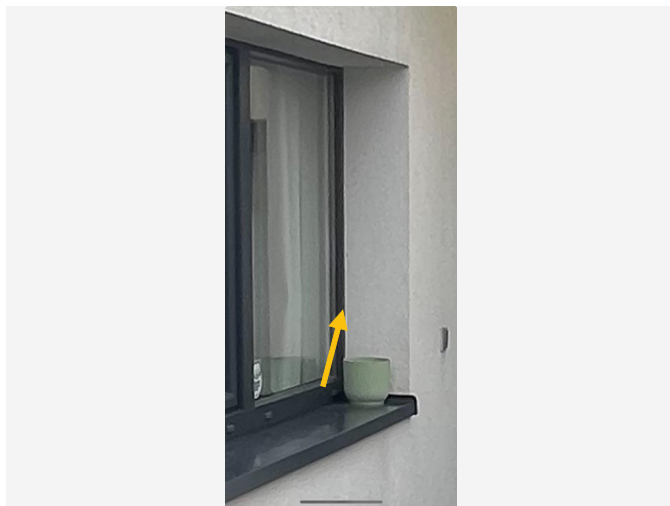
## Fiche 7: afdichtingsmateriaal aan deuren & ramen

| Beschrijving | Notitie | Terug te vinden op plannen |
|---|---|---|
| Fiche 7: afdichtingsmateriaal aan deuren & ramen | Het gebouw heeft in 2016 een totaalrenovatie ondergaan. alle deuren & ramen werden afgekit met siliconen. | Plan 1.4: plan gelijkvloer - adviezen<br>Plan 1.5: Plan 1e verdiep adviezen |

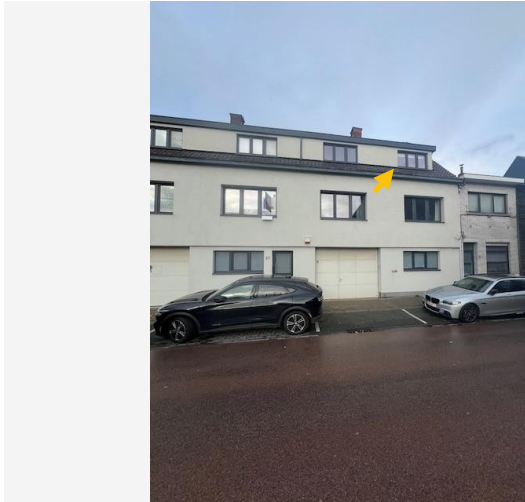
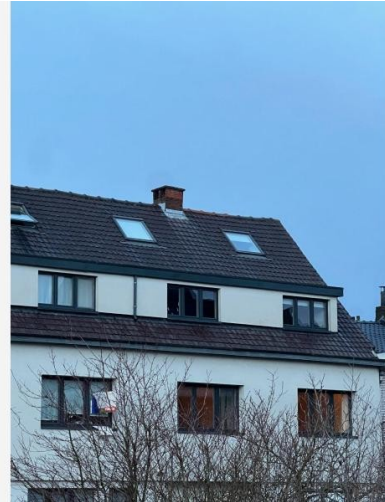
## Fiche 8: dakbedekking

| Beschrijving | Notitie | Terug te vinden op plannen |
|---|---|---|
| Fiche 8: dakbedekking | het gebouw kreeg in 2016 een totaalrenovatie.<br><br>Dakbedekking zadeldak = dakpannen<br><br>dakbedekking platte daken = roofing gelegd in 2016<br><br>Dit onderdeel behoort ook tot het attest gemeenschappelijke delen waardoor er geen stalen werden genomen! | Plan 1.7: zadeldak appartement |
