# Asbestinventarisatetest

Walburgstraat 44/2, 9100 Sint-Niklaas

Attestnummer : 20240118-000081.000

Uitgegeven op : 18.01.2024

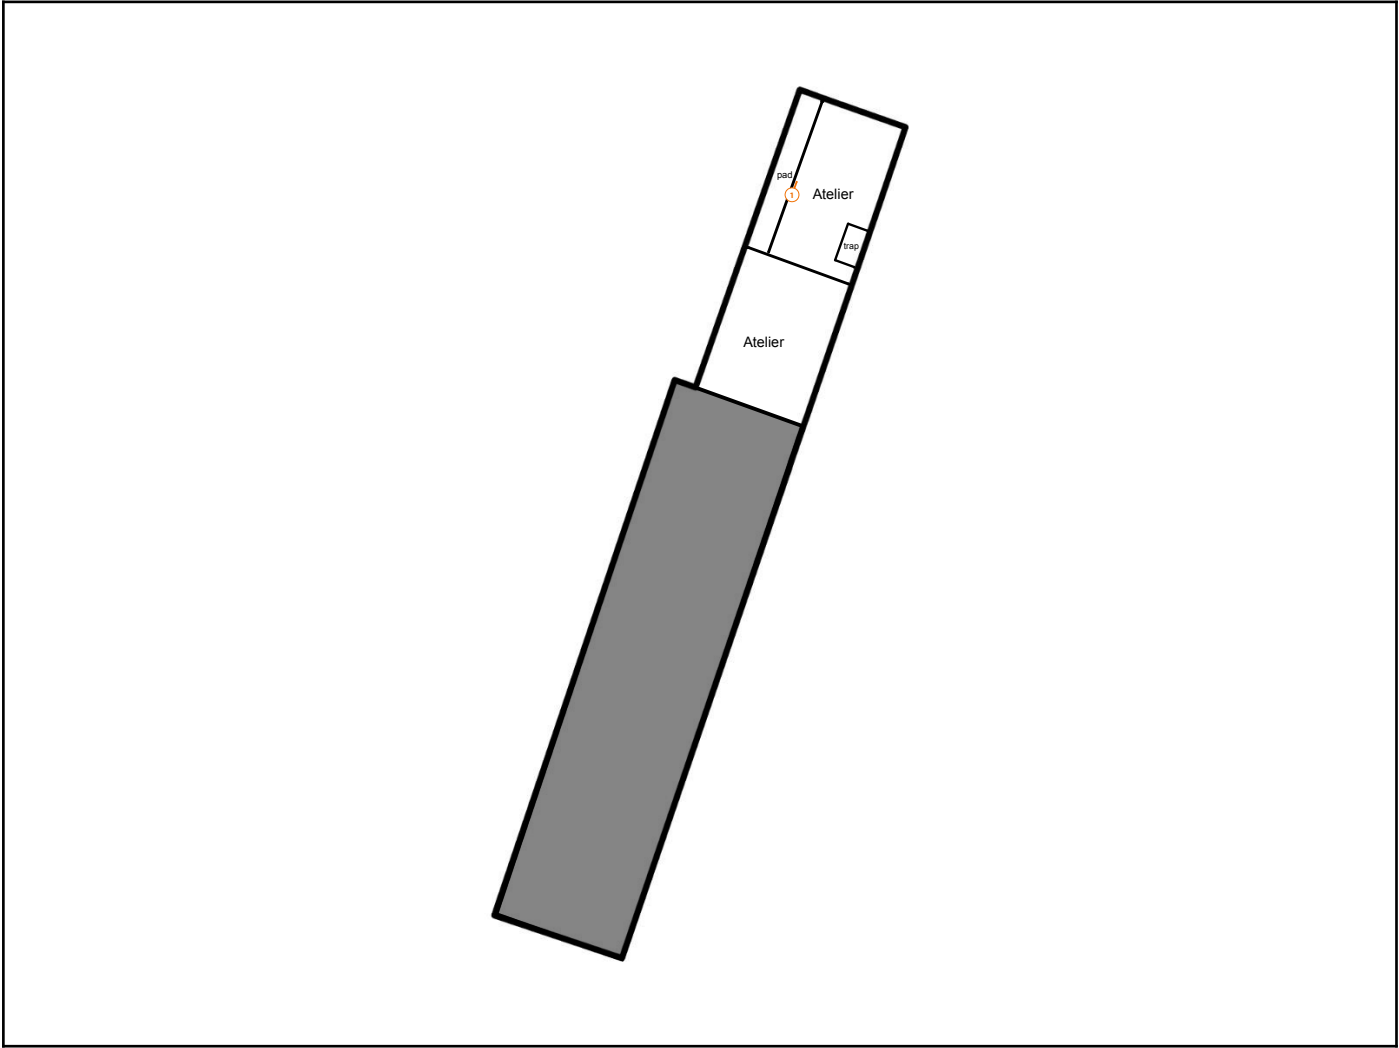
# Plan 1.3: Atelier; golfplaten

| Beschrijving | Type | Actie |
|---|---|---|
| 1. Golfplaten | Asbestmateriaal | Verwijderen |

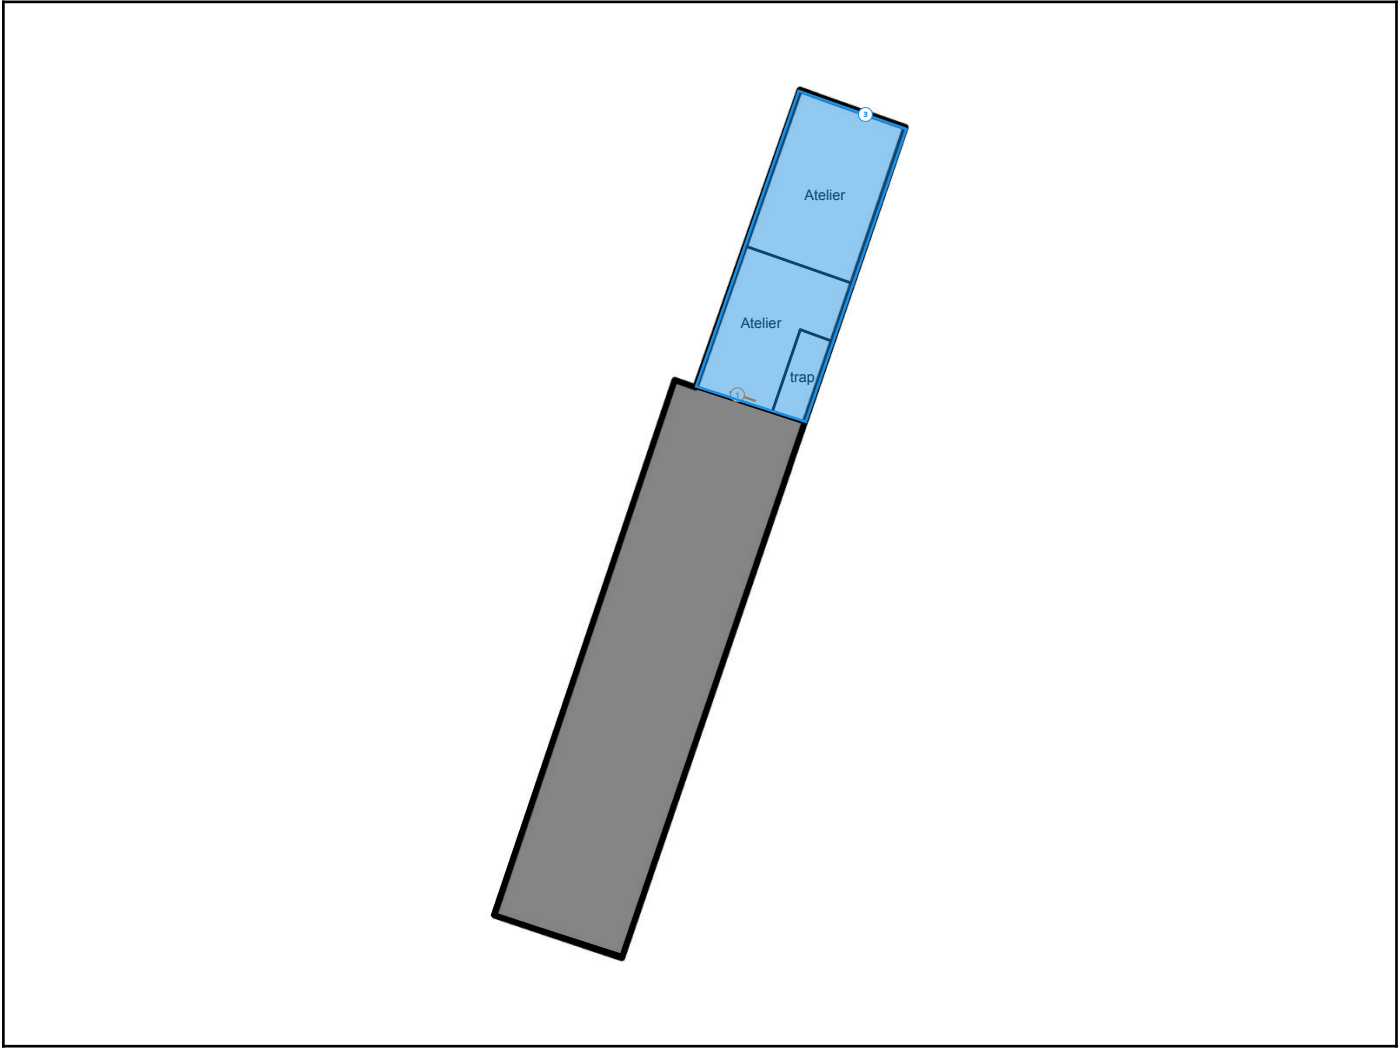
# Plan 1.4: Verdiep atelier; golfplaten en golfdak

| Beschrijving | Type | Actie |
|---|---|---|
| 1. Golfplaten | Asbestmateriaal | <a href="#">Verwijderen</a> |
| 3. Golfdak | Geen asbest | - |

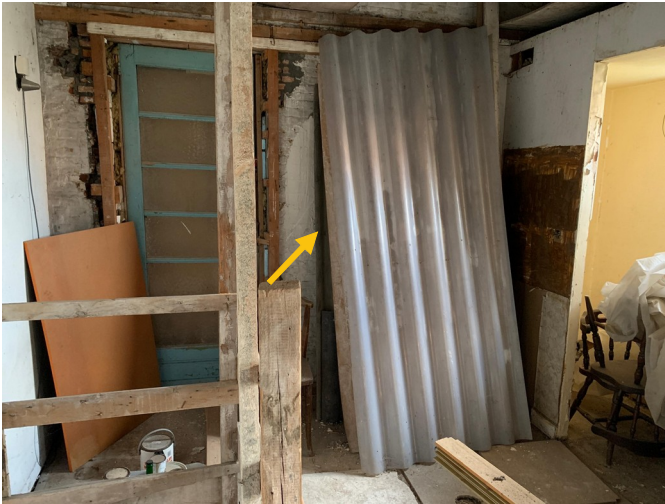
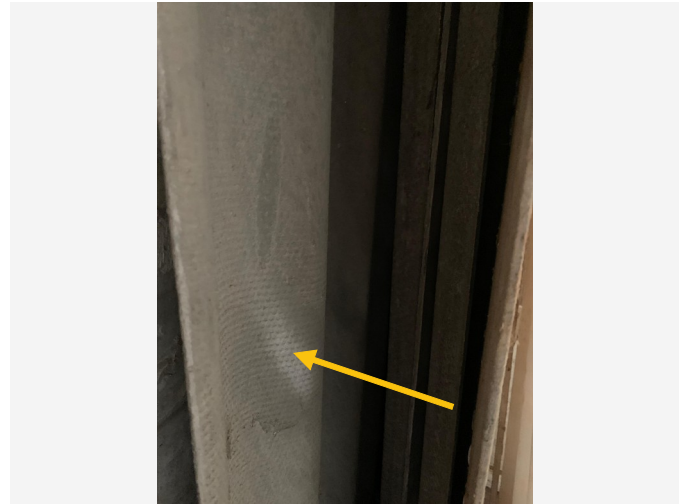
Het asbestmateriaal valt onder de mijlpaal van 2040.

| Eindbeoordeling materiaalarisico | Verhoogd materiaalarisico en/of verhoogde kans op vezelvrijgave |

| Asbestsoort (vezeltype) | Crocidoliet aanwezig |
| Toestand van het materiaal | Licht beschadigd, licht verweerd. Intact materiaal type Pical – asbestboard of categorie III 'gebondenheid' |

| Beschrijving | Golfplaten |
| Hoeveelheid (oppervlakte - aantal) | • 8,00 m <sup>2</sup> - 1 stuk |

- Zorg voor een veilig beheer. Vermijd het beschadigen van het asbestmateriaal. Controleer de toestand jaarlijks op wijzigingen.

- Eenvoudige handelingen: mag via doe-het-zelf of door werknemer(s) met opleidingsattest eenvoudige handelingen  
Aanbevolen saneringsmethode: Eenvoudige handeling. Het materiaal dient in zijn geheel te worden verwijderd zonder deze te beschadigen.

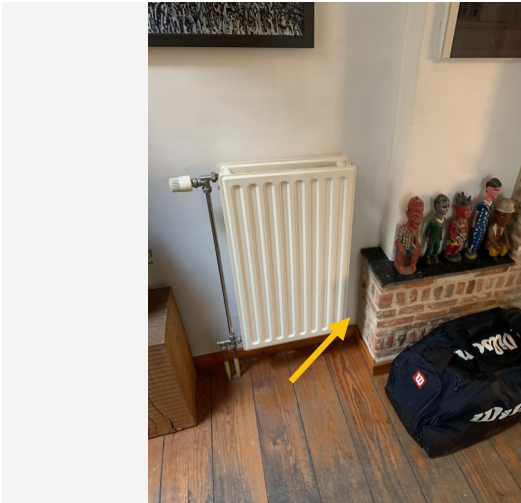
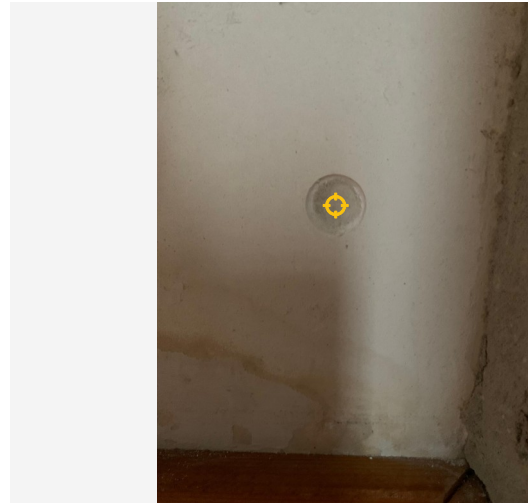
## Fiche 2: Pleister wand

Geen asbest

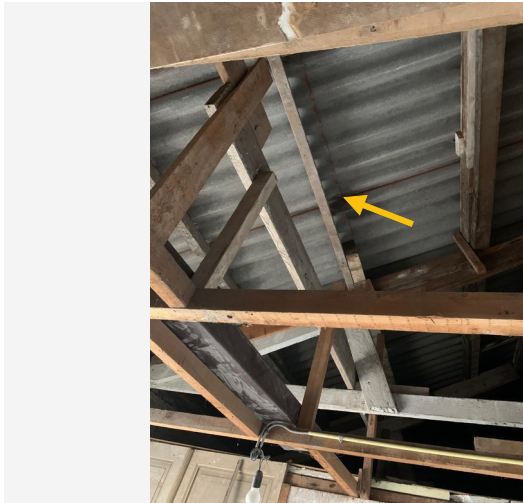
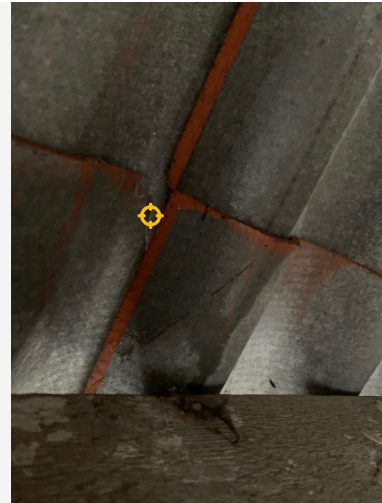
## Fiche 3: Golfdak

Geen asbest
