# Asbestinventarisatattest

Hogenakkerstraat 124, 9100 Sint-Niklaas

Attestnummer : 20260929-000009.000

**Niet-asbestveilig**

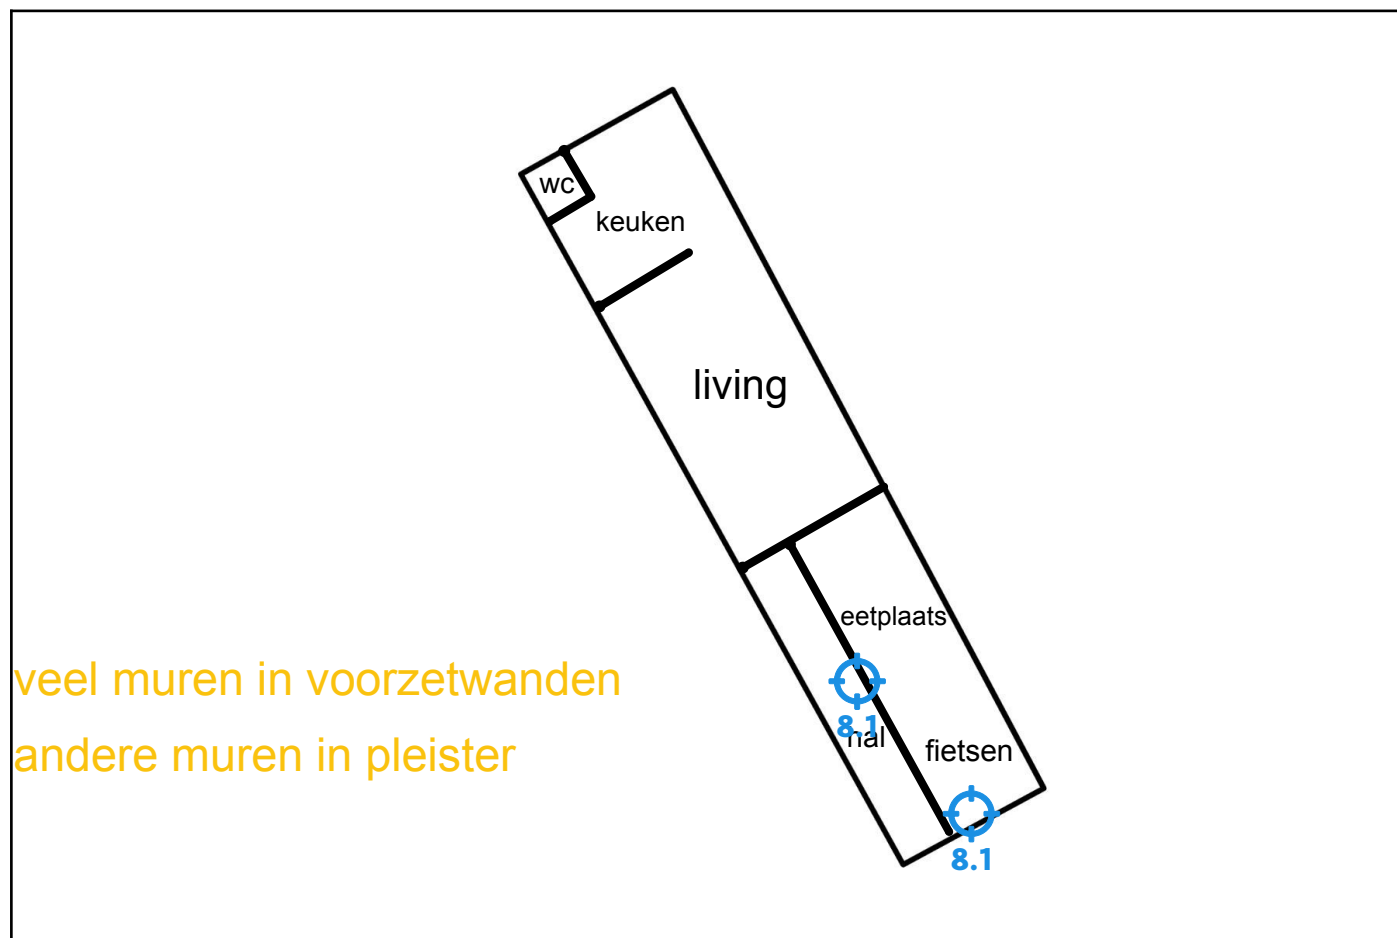
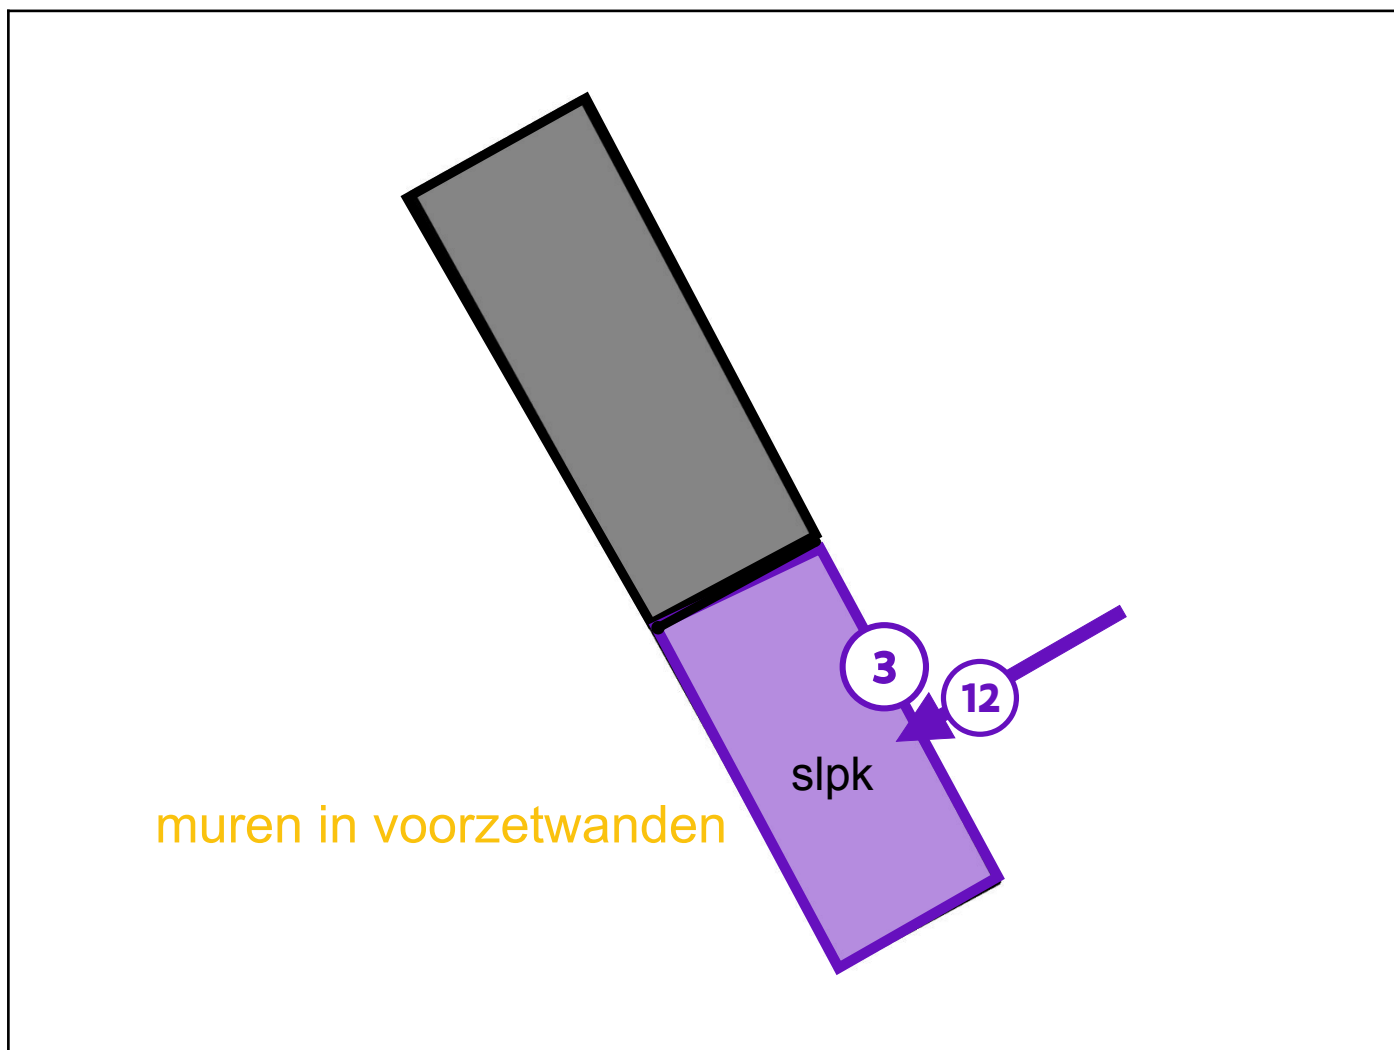
Wat er onder de voorzetpanelen is kon ik niet zien. Dit kan enkel maar gezien worden tijdens een destructief onderzoek.

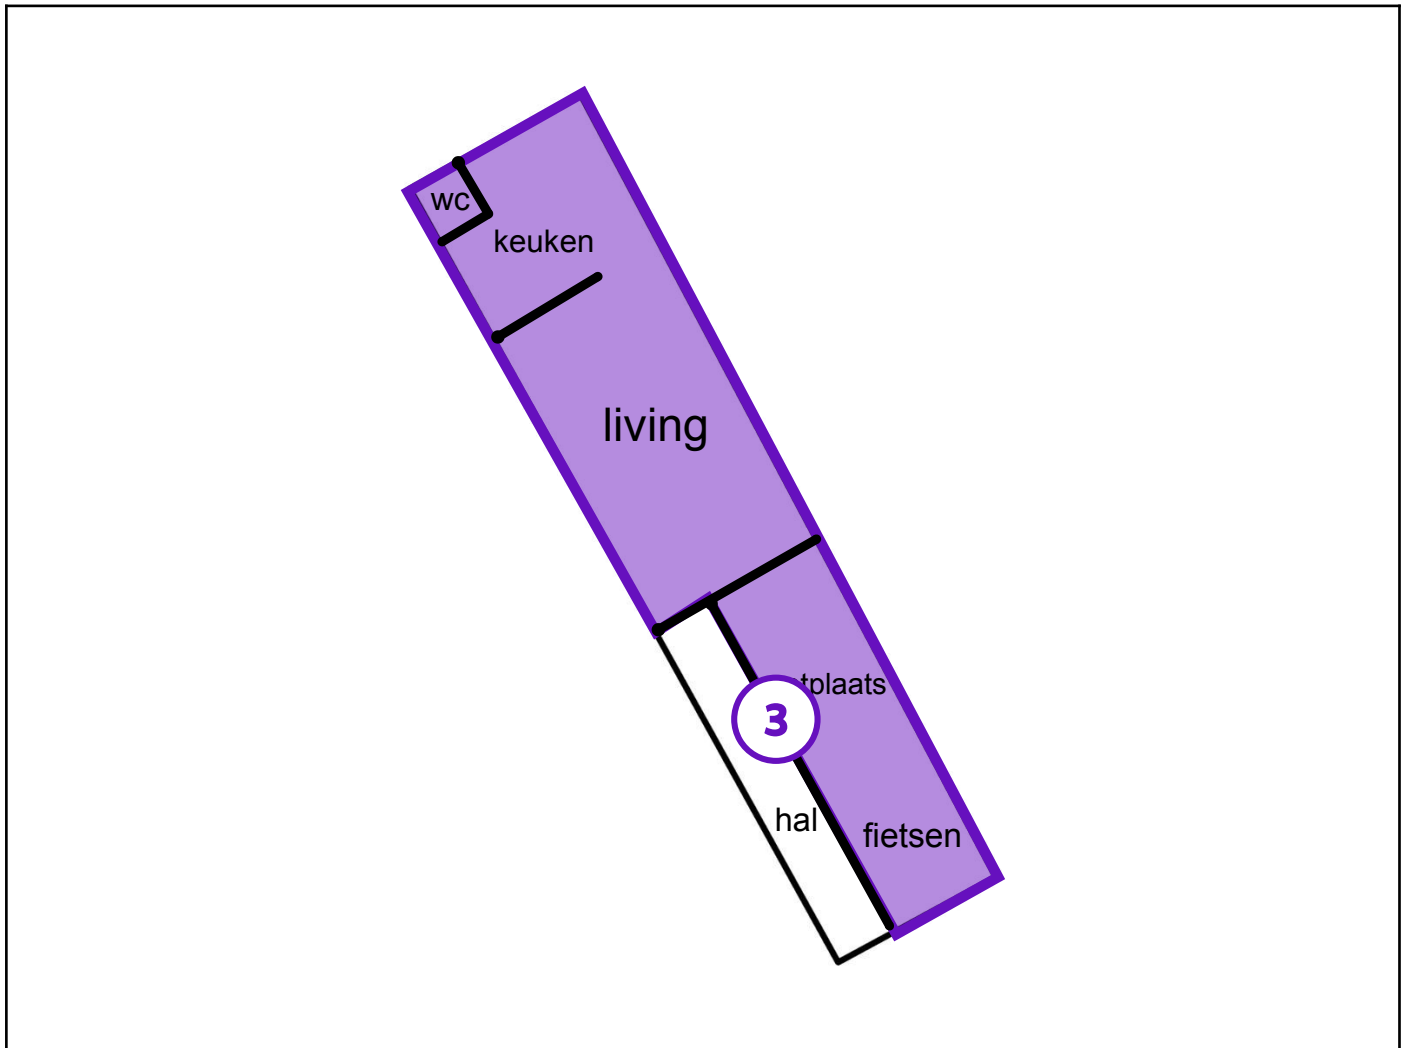
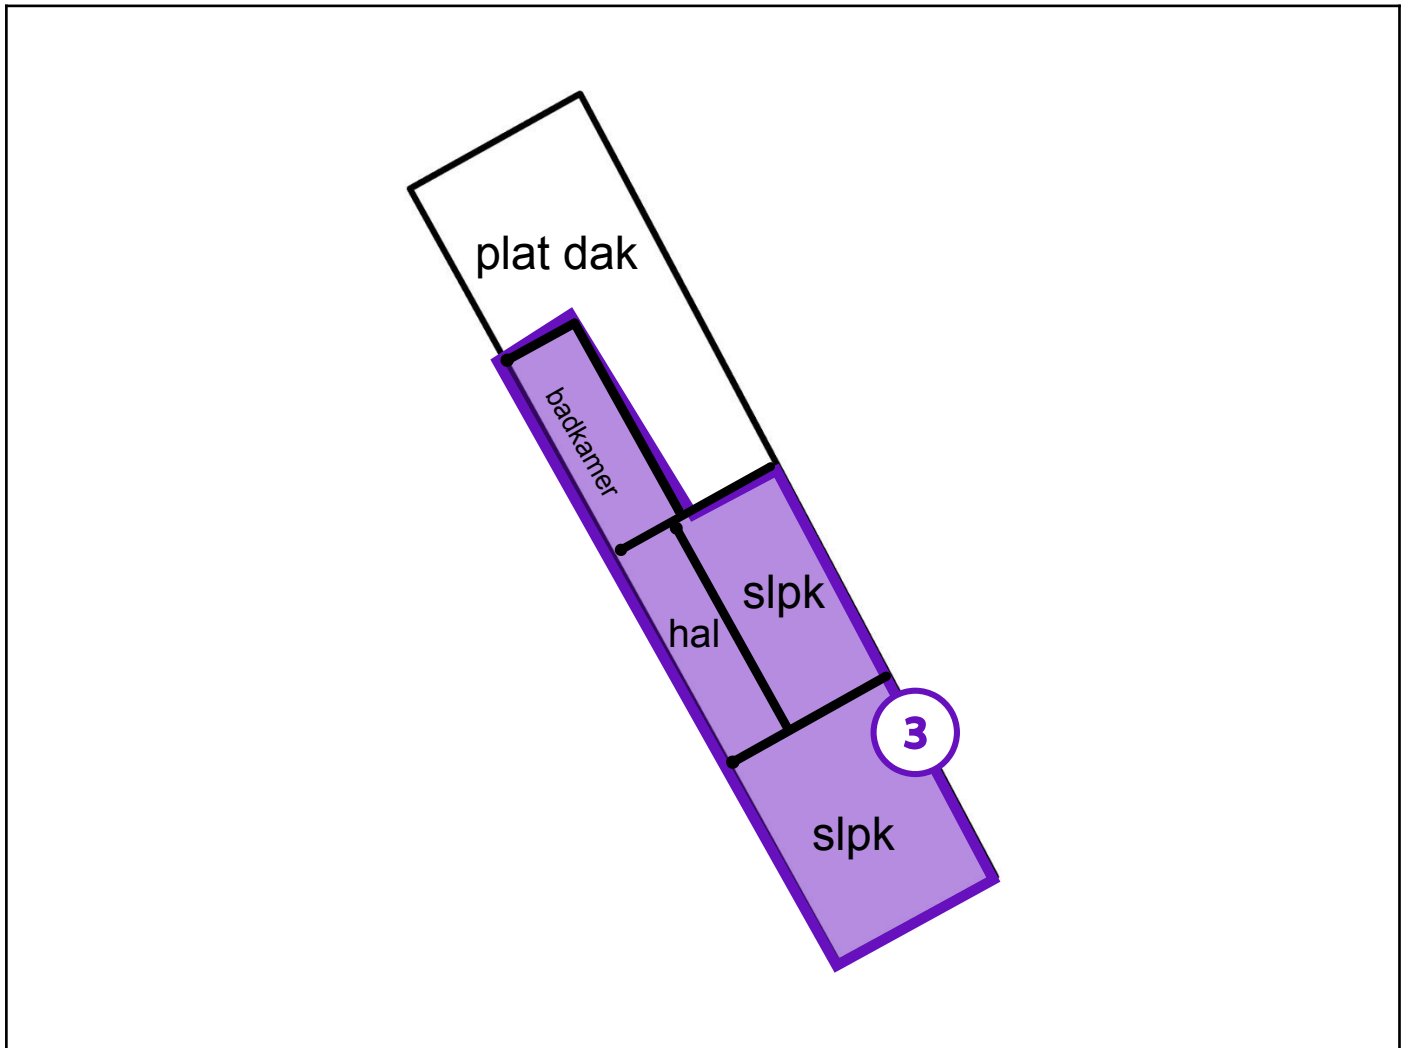
Wat er onder het vals plafond is kon ik niet zien. Dit kan enkel maar gezien worden tijdens een destructief onderzoek.

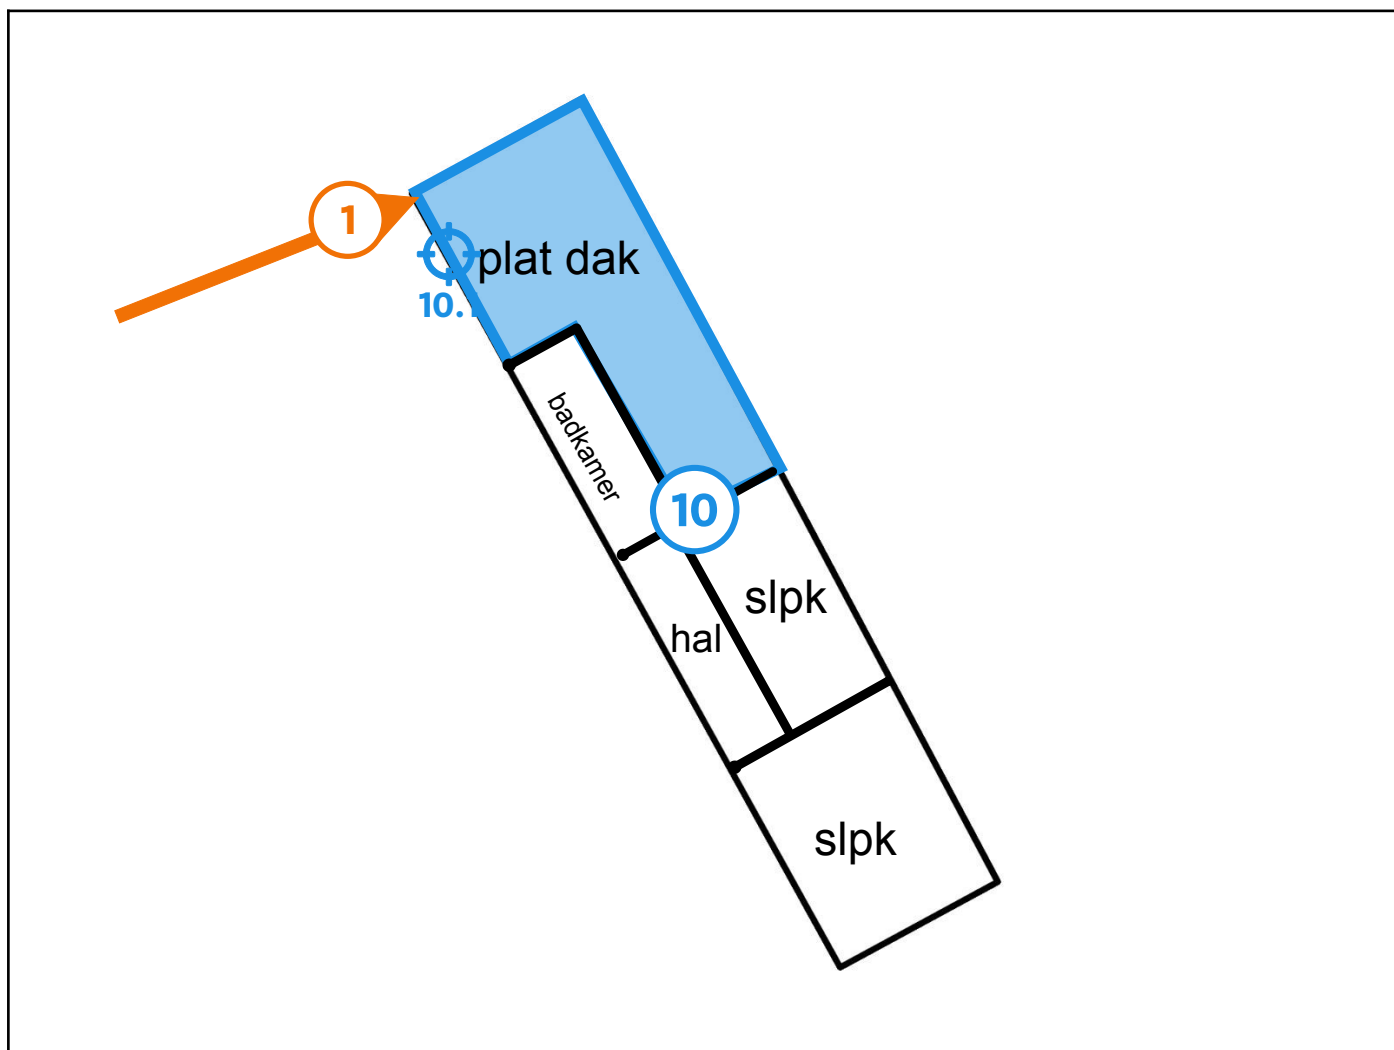
## Plan 1.7: Verdieping 1 plat dak

| Beschrijving | Type | Actie |
|---|---|---|
| 1. Rookgaskanaal | Asbestmateriaal | <a href="#">Verwijderen</a> |

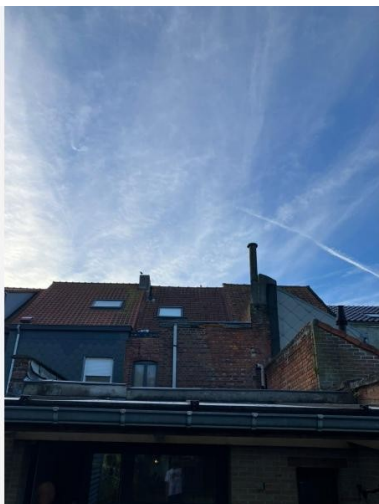
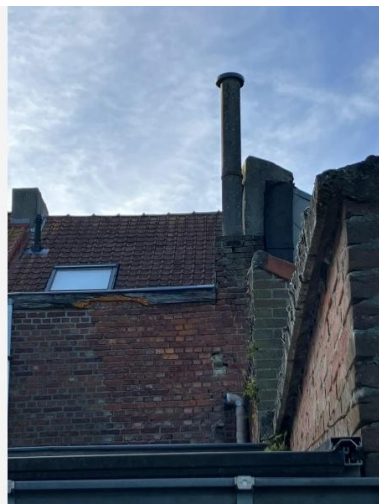
| Eindbeoordeling materiaalrisico | Verhoogd materiaalrisico en/of verhoogde kans op vezelvrijgave |

| Gebondenheid | Categorie 1: hechtgebonden in oorsprong |
| Asbestsoort (vezeltype) | Crocidoliet aanwezig |
| Asbestconcentratie | Laag (< 50%) |
| Afschermingsgraad van het gehele materiaal | Geheel of deels vrij aan de buitenlucht, maar geen contact met binnenlucht |
| Toestand van het materiaal | Matig beschadigd, matig verweerd |

| Beschrijving | Rookgaskanaal |
| Asbestmateriaal | Rookgaskanaal |

Het asbestmateriaal valt onder de mijlpaal van 2034.

Verwijderen

- Zorg voor een veilig beheer. Vermijd het beschadigen van het asbestmateriaal. Controleer de toestand jaarlijks op wijzigingen.
- Voer bijkomende staalname(s) uit.

- Eenvoudige handelingen: mag via doe-het-zelf of door werknemer(s) met opleidingsattest eenvoudige handelingen  
Deze toepassing kan door een aannemer die over een opleidingsattest eenvoudige handelingen beschikt of door een particulier (doe-het-zelf), verwijderd worden indien er geen verhoogd risico op vrijgave van asbestvezels (max. concentratie 0,01 vezels/cm<sup>3</sup> - CODEX Art. VI.3-54) ontstaat en de toepassing voorafgaand wordt gefixeerd/bevochtigd; de individuele elementen zonder machinale werktuigen (boormachine, slijpschijf, hogedrukreiniger,...) en zonder breken of gooien een voor een losgemaakt worden; en ten slotte dubbel en luchtdicht verpakt weggevoerd worden naar een erkend afvalpunt (recyclagepark).

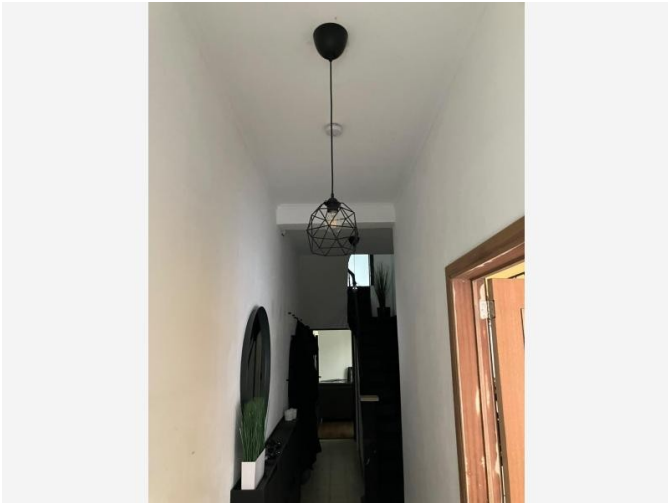
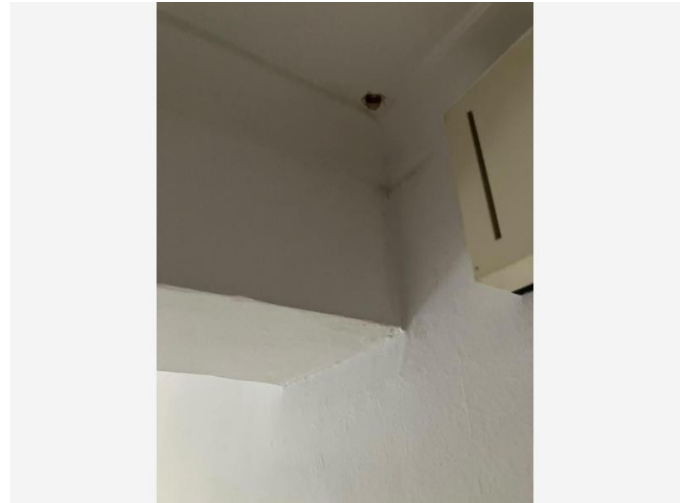
## Fiche 4: Pleisterwerk plafond

Geen asbest

| # | Type | Referentie | Resultaat |
|---|---|---|---|
| 4.1 | Mengmonster | staal 2 | Geen asbest |

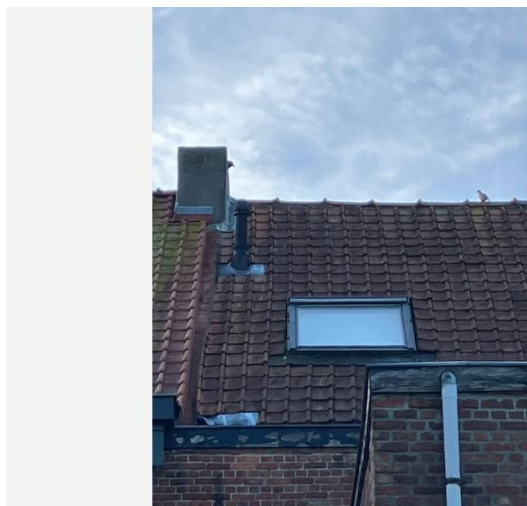
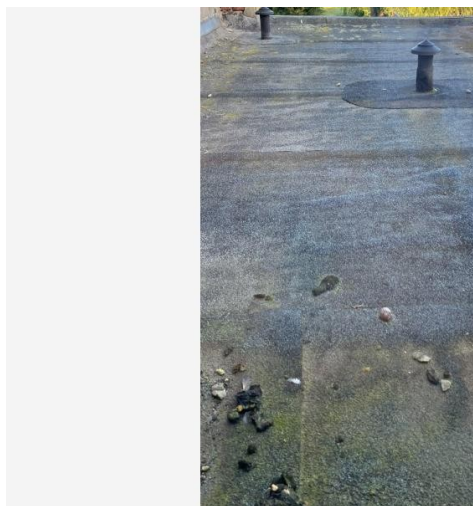
## Fiche 5: Dakbedekking plat dak 2de ( type roofing )

Geen asbest

| # | Type | Referentie | Resultaat |
|---|---|---|---|
| 5.1 | Puntmonster | staal 7 | Geen asbest |

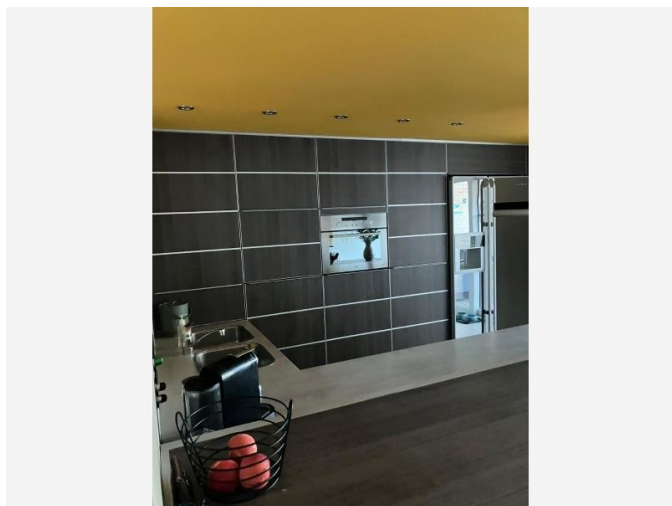
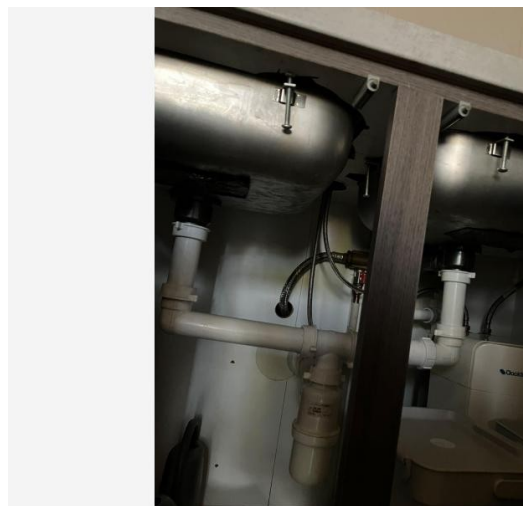
## Fiche 6: Anti-dreun

Geen asbest

| # | Type | Referentie | Resultaat |
|---|---|---|---|
| 6.1 | Puntmonster | staal 4 | Geen asbest |

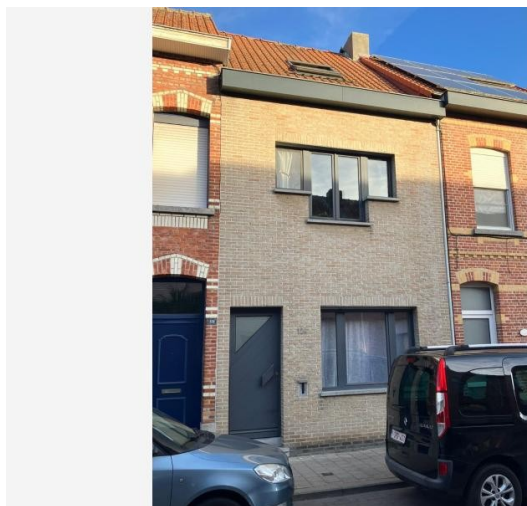
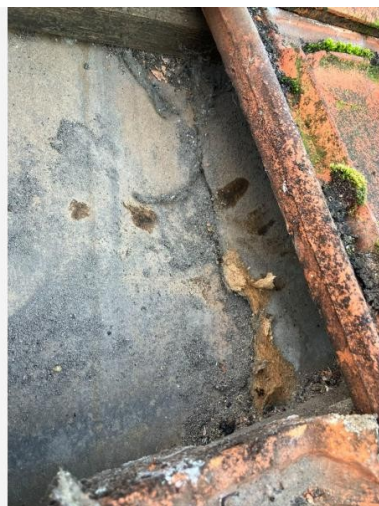
## Fiche 7: Onderdak

Geen asbest

| # | Type | Referentie | Resultaat |
|---|---|---|---|
| 7.1 | Puntmonster | staal 8 | Geen asbest |

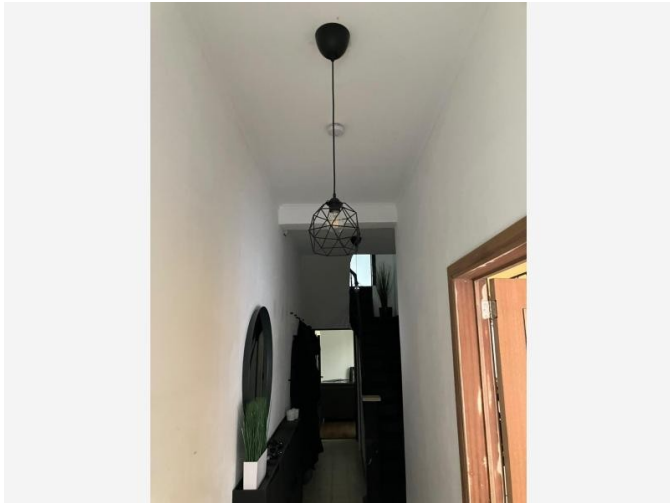
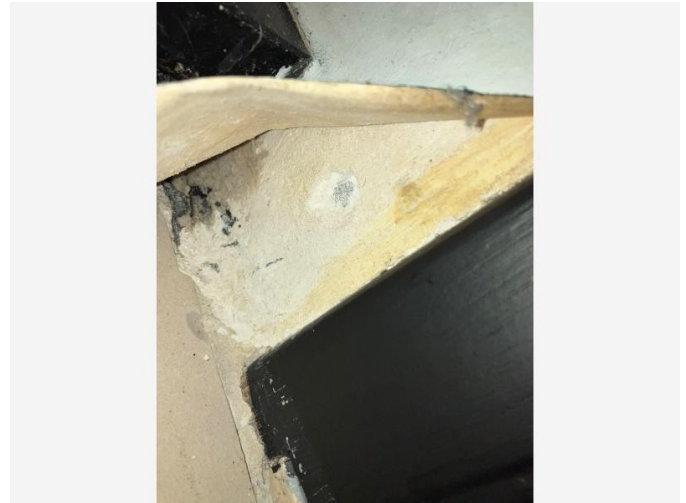
## Fiche 8: Pleisterwerk muren

Geen asbest

| # | Type | Referentie | Resultaat |
|---|---|---|---|
| 8.1 | Mengmonster | staal 1 | Geen asbest |

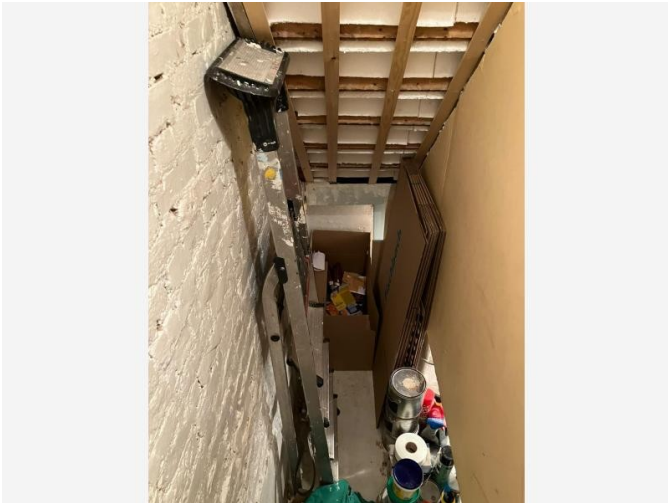
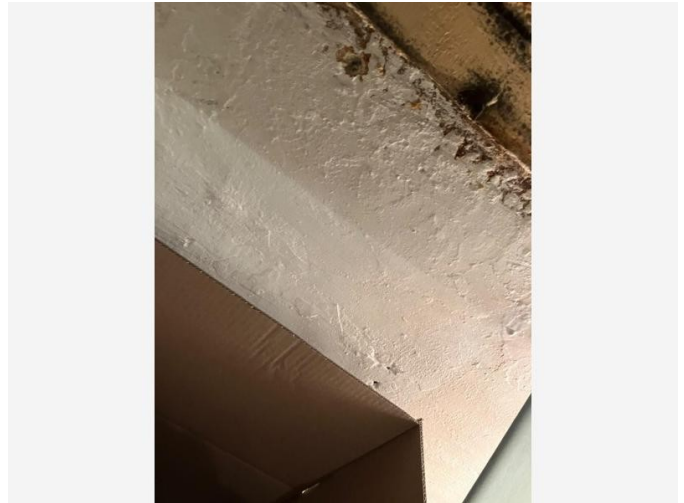
## Fiche 9: Cementen smeerlaag kelder

Geen asbest

| # | Type | Referentie | Resultaat |
|---|---|---|---|
| 9.1 | Mengmonster | staal 3 | Geen asbest |

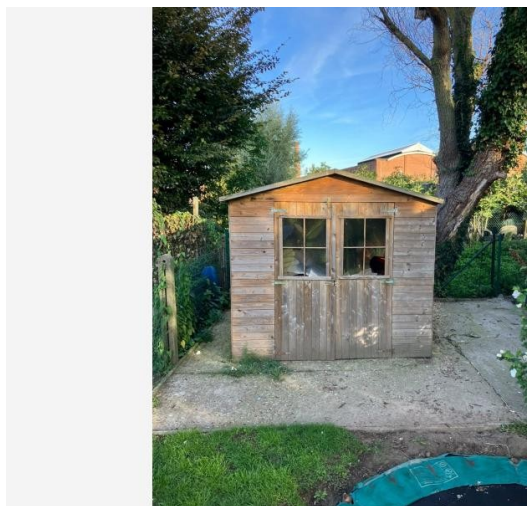
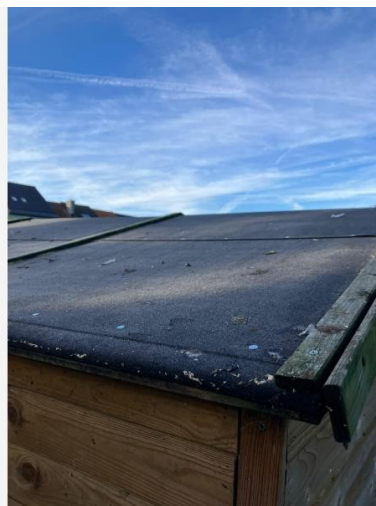
## Fiche 11: Dakbedekking dak tuinhuis ( type roofing )

Geen asbest

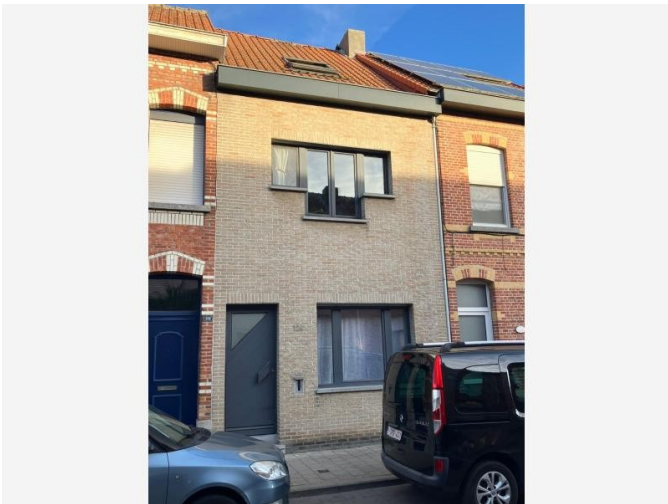
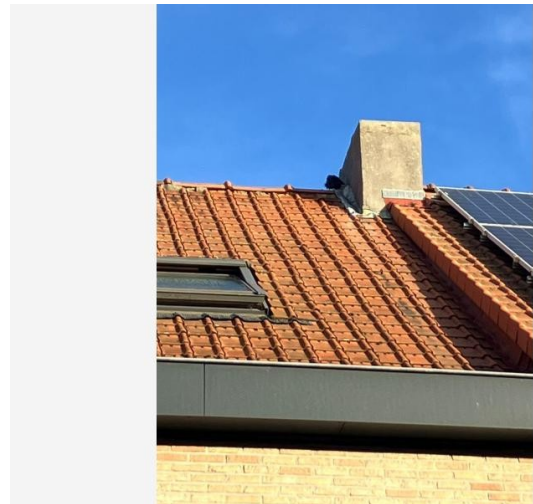
## Fiche 14: Dakbedekking bestaande uit pannen (niet verdacht)

| Beschrijving | Notitie | Terug te vinden op plannen |
|---|---|---|
| Fiche 14: Dakbedekking bestaande uit pannen (niet verdacht) | De dakbedekking is niet-asbestverdacht. | Plan 1.13: Dak met pannen |
