# Asbestinventarisatetest

Eikenlaan 19, 9111 Sint-Niklaas

Attestnummer : 20250415-000081.000

Uitgegeven op : 15.04.2025

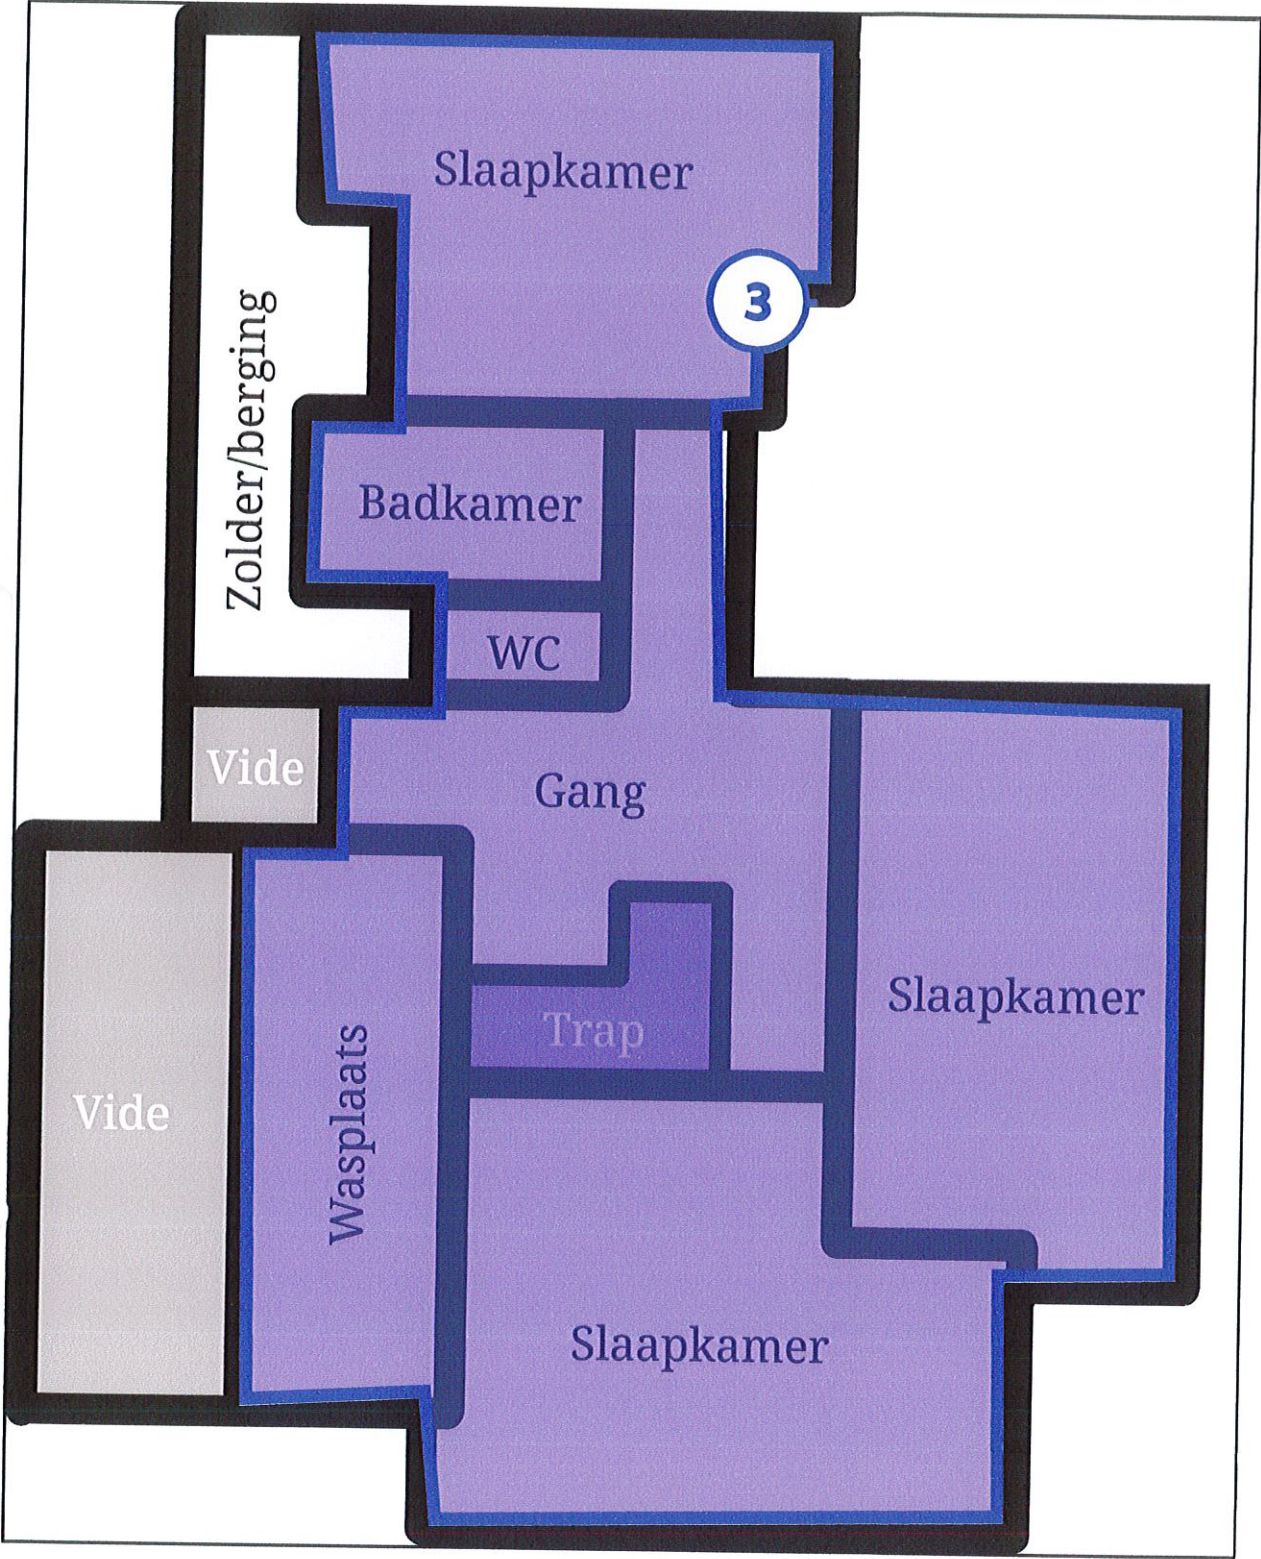
Plan 1.5: 1e verdieping

De plafonds op de verdieping zijn uit gyproc, een niet-asbestverdacht materiaal. Mogelijk bevindt zich op sommige plaatsen achter de valse plafonds nog een originele pleisterlaag, deze valt niet onder het onderzoeksgebied van een niet-destructieve inventaris maar kan potentieel asbest bevatten.

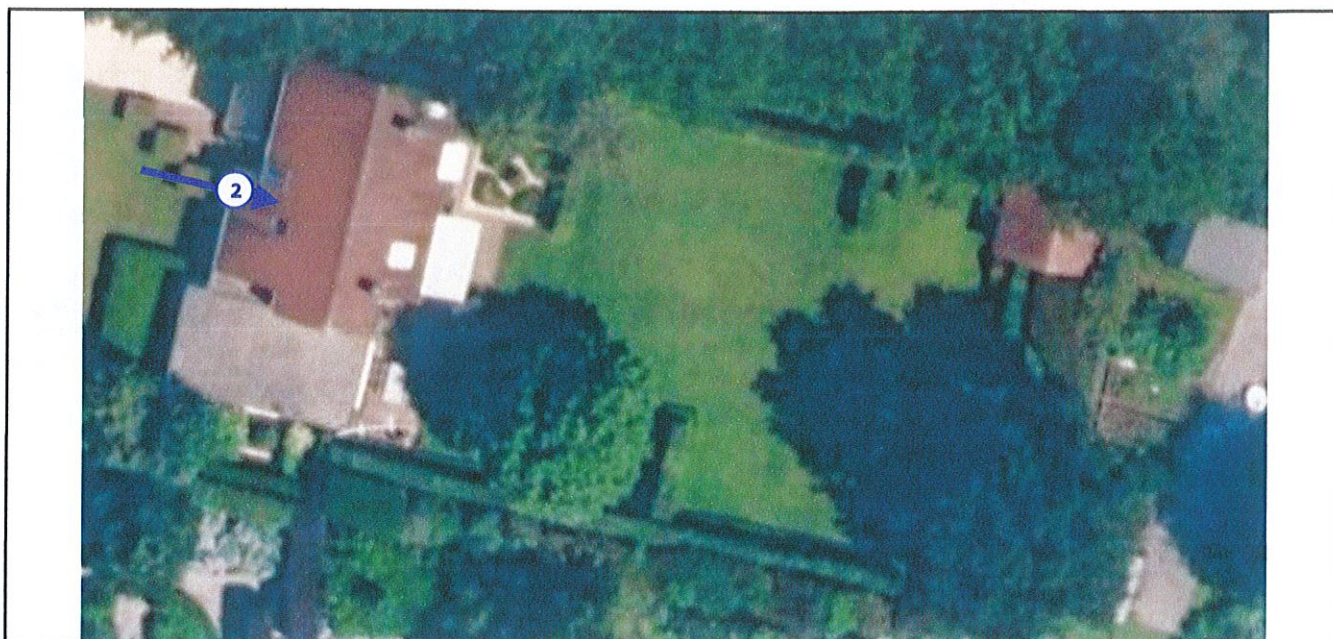
## Plan 1.6: Dak

| Beschrijving | Type | Actie |
|---|---|---|
| 2. Onderdak | Advies | - |

Bij de visuele inspectie werden geen asbestverdachte onderdakplaten (type menuiserie) aangetroffen onder de dakpannen. Dit sluit echter niet uit dat zich elders nog cementplaten bevinden: dit betekent enkel dat er geen asbestverdacht onderdak gevonden is in het inspectiegebied voor een niet-destructieve inventaris. Indien bij latere onderhouds- of verbouwwerken een onderdak wordt aangetroffen uit cementplaten is het aangewezen om die te bemonsteren en in tussentijd als asbesthoudend te beschouwen.

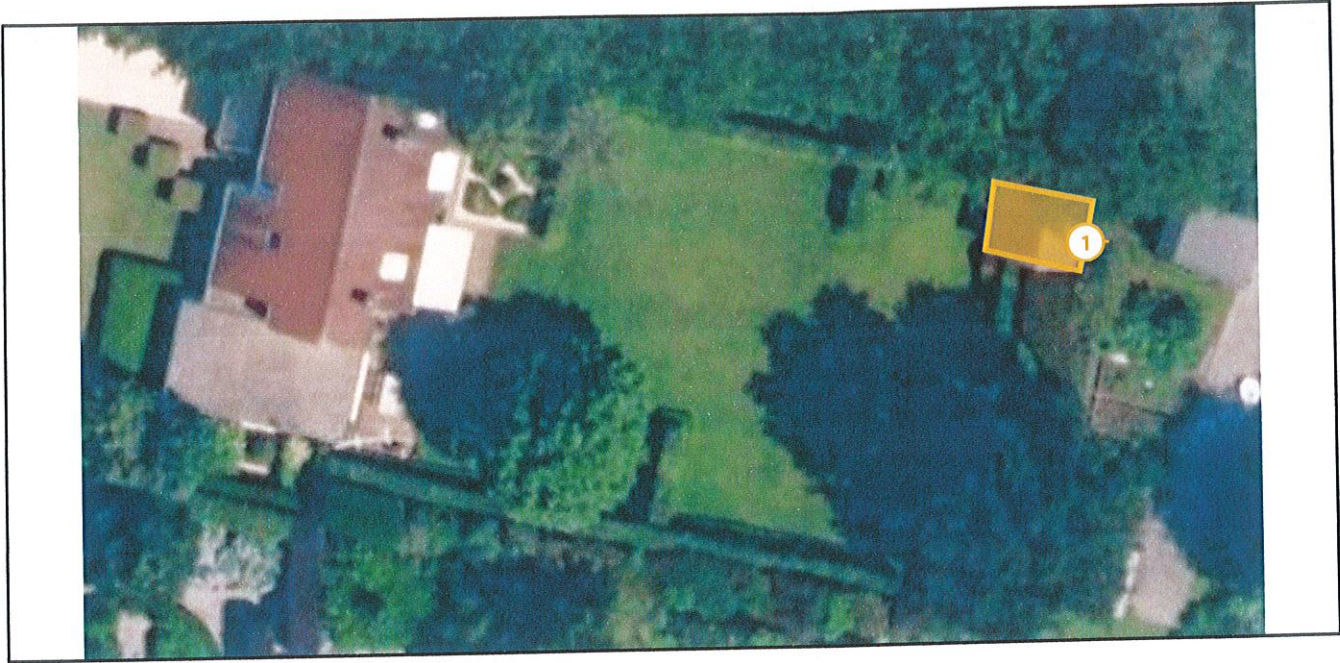
## Plan 2.2: Dak tuinhuis

| Beschrijving | Type | Actie |
|---|---|---|
| 1. Tuinhuis met niet-risicobouwjaar | Uitsluiting | - |

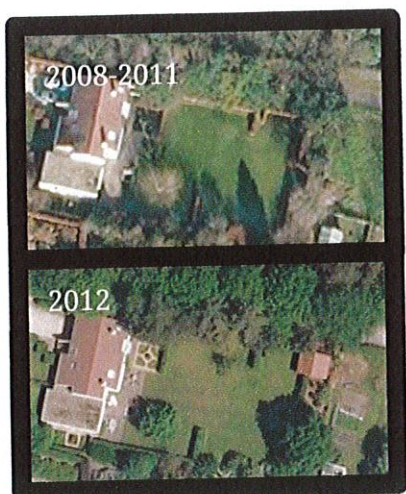
## Fiche 1: Tuinhuis met niet-risicobouwjaar

Situeringsfoto

Bouwjaar: 2012

*Constructies gebouwd vanaf 2001 moeten niet onderzocht worden*

In bijlage zijn luchtfoto's van vóór (2008-2011) en na (2012) de constructie terug te vinden als bewijsmateriaal dat het tuinhuis werd gebouwd na 2000.

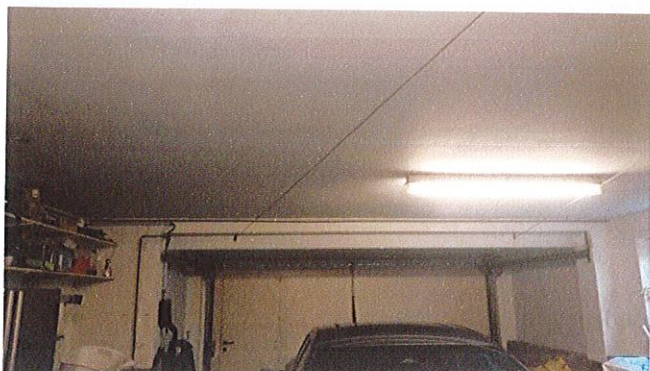
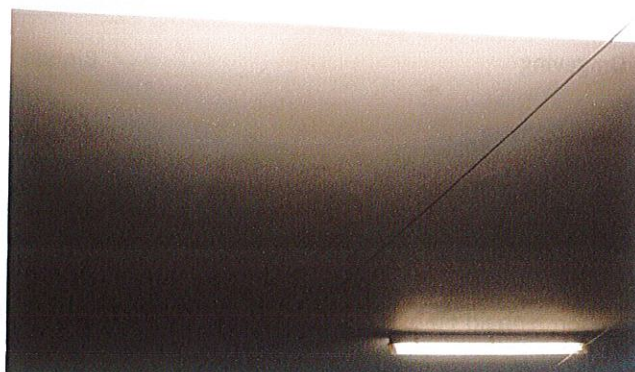
## Fiche 4: Pleisterwerk plafonds

Overzichtsfoto

Detailfoto

Geen asbest

| # | Type | Referentie | Resultaat |
|---|---|---|---|
| 4.1 | Mengmonster | EI2 | Geen asbest |

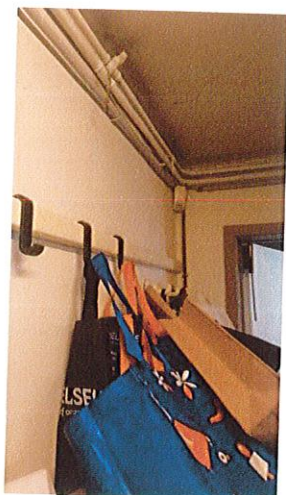
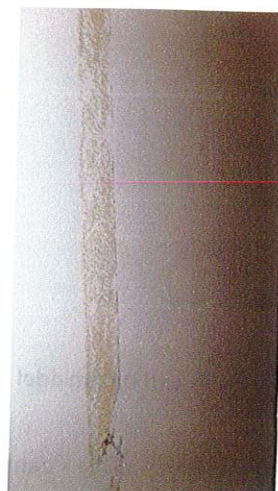
## Fiche 5: Pleisterwerk wanden

Overzichtsfoto

Detailfoto

Geen asbest

| # | Type | Referentie | Resultaat |
|---|---|---|---|
| 5.1 | Mengmonster | EI1 | Geen asbest |
