# Asbestinventarisatattest

Nijverheidslaan 41, 9250 Waasmunster

Attestnummer : 20260921-000320.000

Uitgegeven op : 21.09.2026

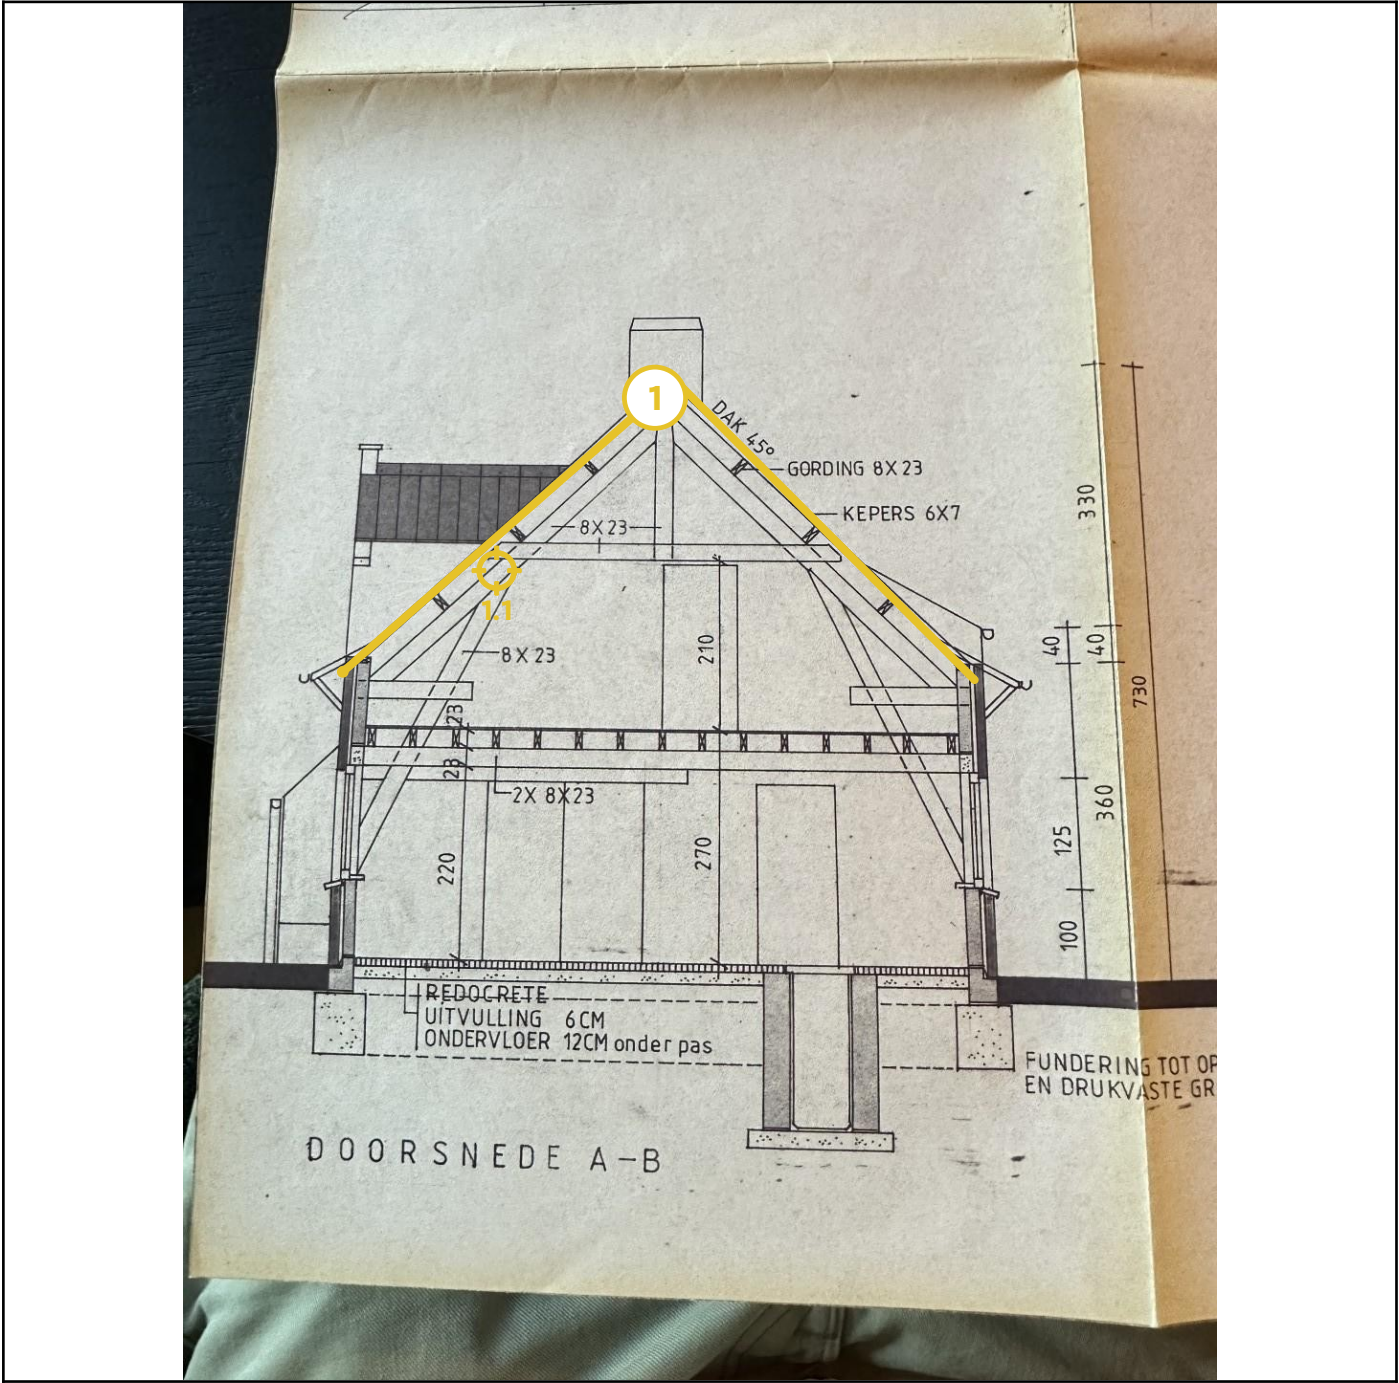
# Plan 1.3: doorsnede onderdak

| Beschrijving | Type | Actie |
|---|---|---|
| 1. Onderdak type menuiserite | Asbestmateriaal | Zorgvuldig beheren |
| 1.1 Code: onderdak | Puntmonster | - |

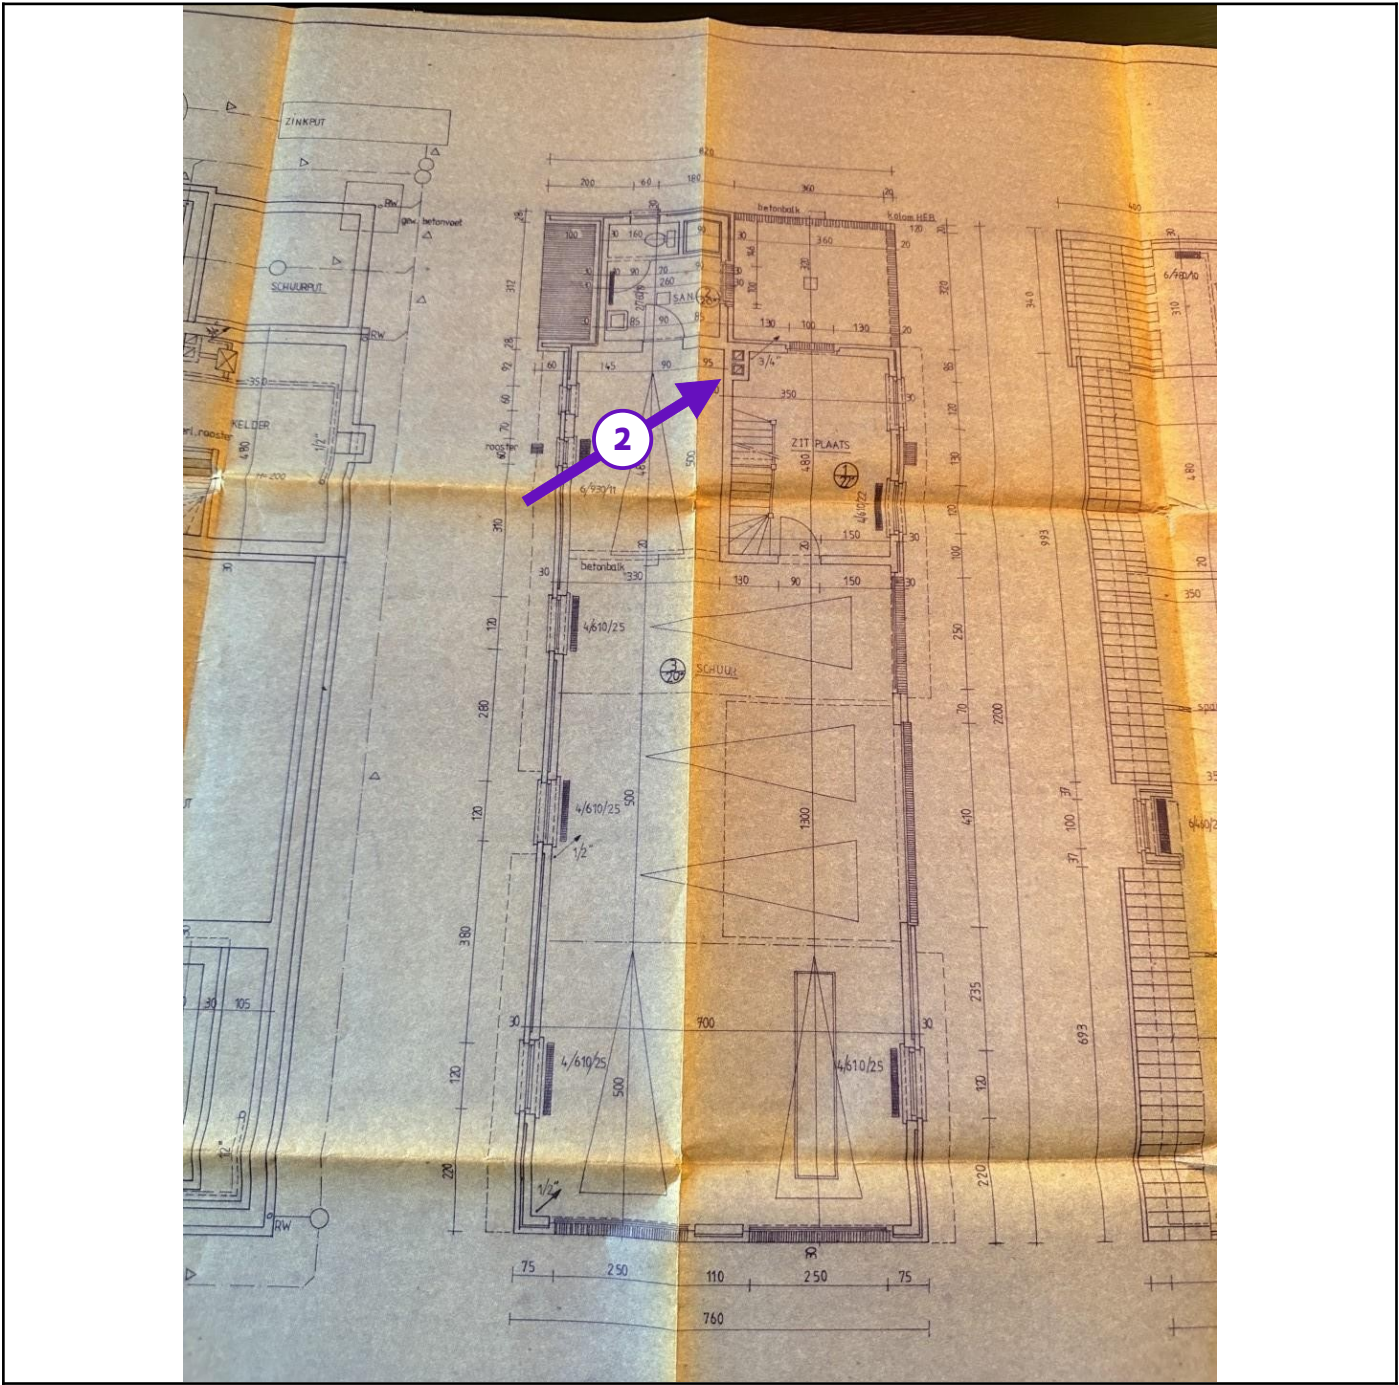
# Plan 1.7: GLV schouw beperking

| Beschrijving | Type | Actie |
|---|---|---|
| 2. Schoorsteen rookgaskanaal - beoordeling | Beperking | - |

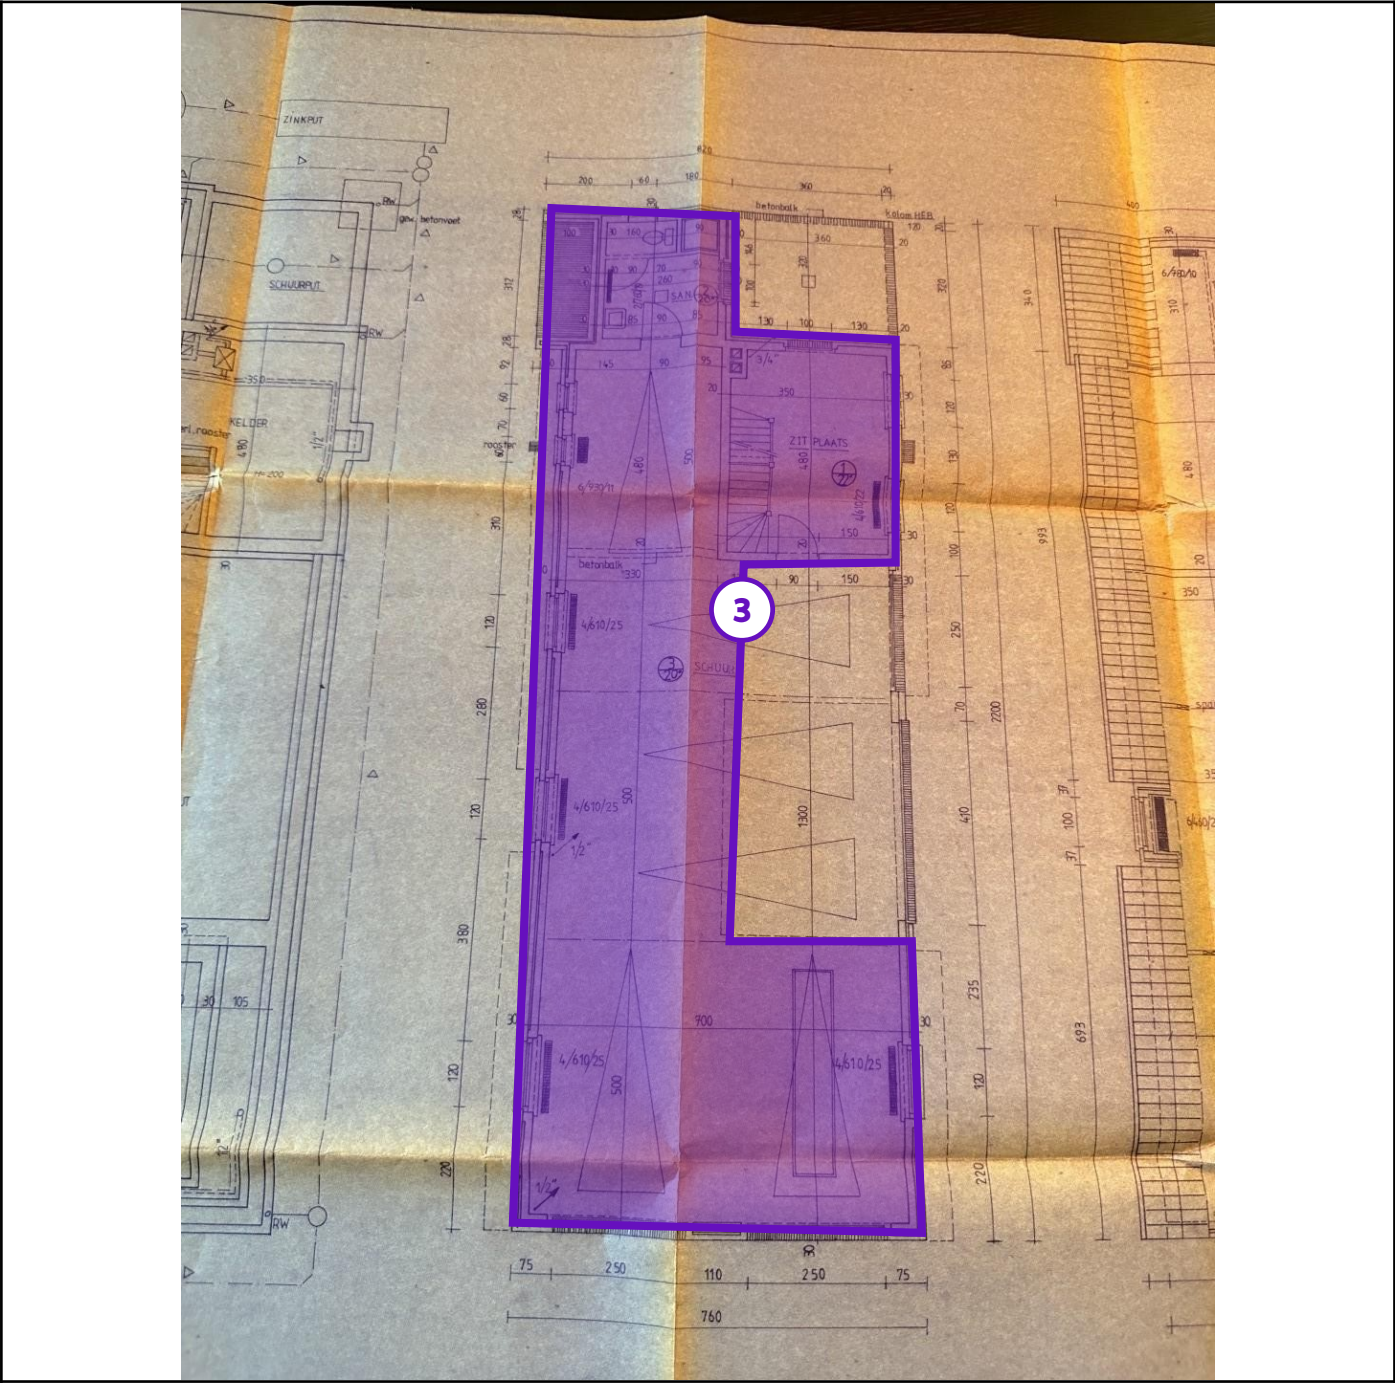
# Plan 1.10: GLV plafonds niet verdacht

| Beschrijving | Type | Actie |
|---|---|---|
| 3. Plafonds uit niet asbestverdacht materiaal | Advies | - |

De plafonds zijn gemaakt van niet-asbestverdachte materialen (bijvoorbeeld laminaat, gyproc, hout ...), deze toepassingen zijn niet asbestverdacht. We hebben echter niet kunnen vaststellen of er mogelijk asbestverdachte of asbesthoudende materialen achter deze toepassingen aanwezig zijn. Bij renovatie of sloop is het aangeraden om een destructief onderzoek te laten uitvoeren van deze toepassingen.

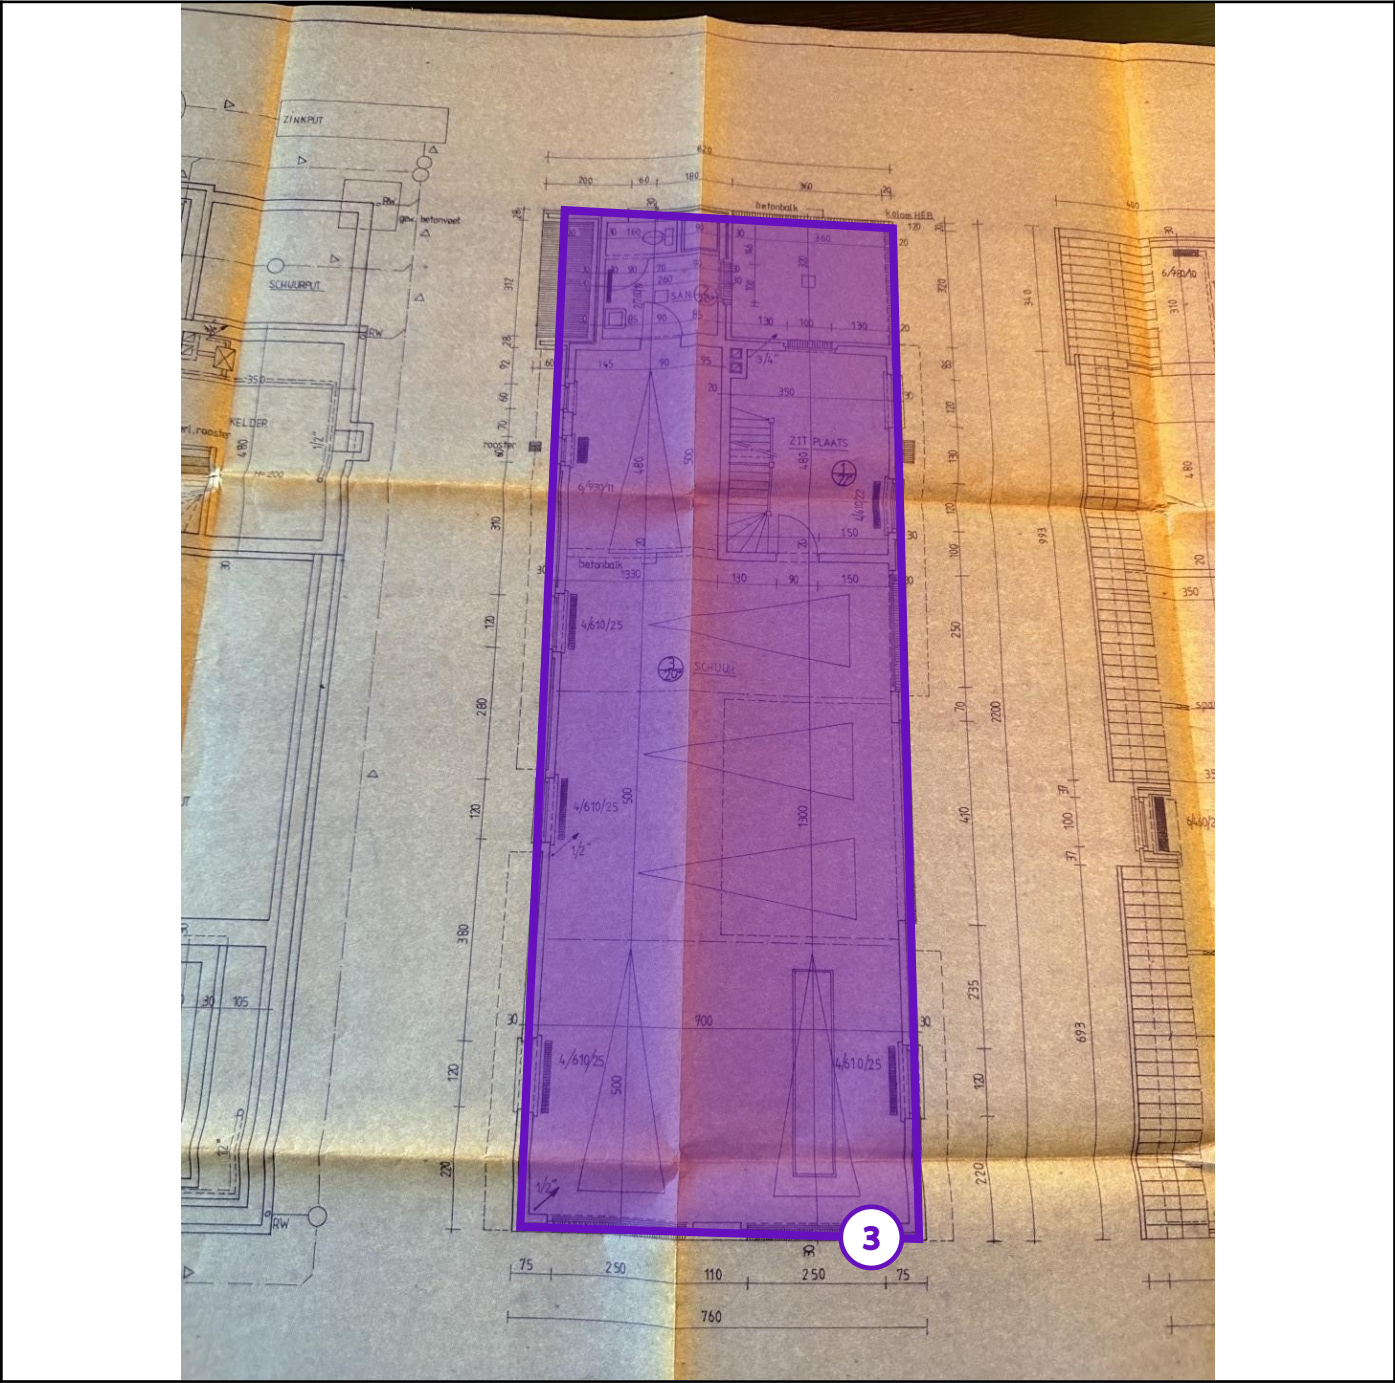
# Plan 1.11: 1ste plafonds niet verdacht

| Beschrijving | Type | Actie |
|---|---|---|
| 3. Plafonds uit niet asbestverdacht materiaal | Advies | - |

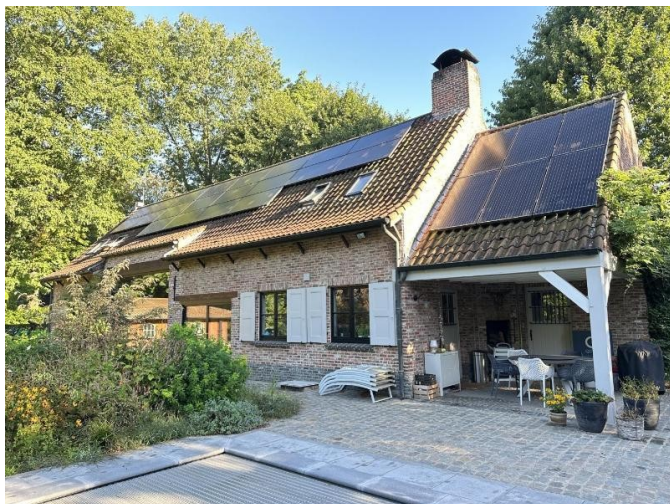
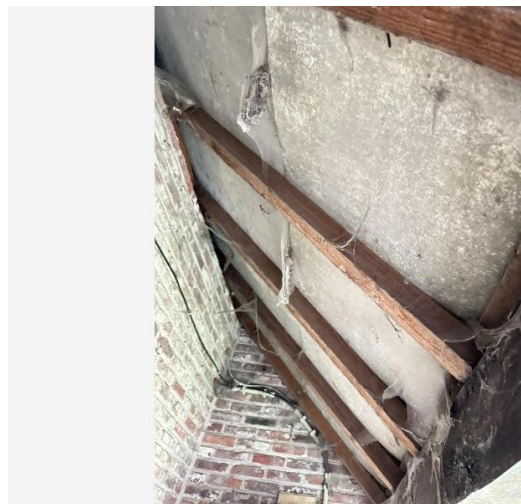
Het asbestmateriaal valt onder de mijlpaal van 2040.

| Eindbeoordeling materiaalrisico | Zeer laag materiaalrisico en/of zeer lage kans op vezelvrijgave |

| Gebondenheid | Categorie 1: hechtgebonden in oorsprong |
| Asbestsoort (vezeltype) | Alleen chrysotiel aanwezig |
| Asbestconcentratie | Laag (< 50%) |
| Afschermingsgraad van het gehele materiaal | Stootvaste afscherming of omkasting |
| Toestand van het materiaal | Onbeschadigd, niet verweerd |

| # | Type | Referentie | Resultaat |
|---|---|---|---|
| 1.1 | Puntmonster | onderdak | Chrysotiel |

| Beschrijving | Onderdak type menuiserite |
| Opmerking | onderdak over volledig hellendak, staalname genomen aan doorvoor schouw van houtkachel. |

Zorgvuldig beheren

- Zorg voor een veilig beheer. Vermijd het beschadigen van het asbestmateriaal. Controleer de toestand jaarlijks op wijzigingen.

- Eenvoudige handelingen: mag via doe-het-zelf of door werknemer(s) met opleidingsattest eenvoudige handelingen  
Eenvoudige handelingen: mag via doe-het-zelf of door werknemer(s) met opleidingsattest eenvoudige handelingen

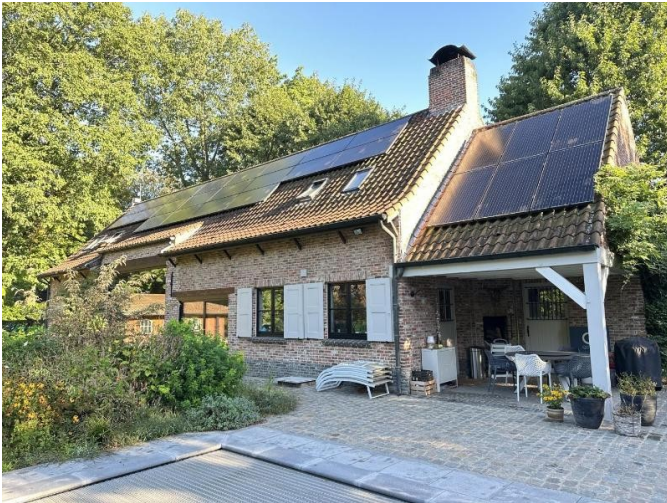
Situeringsfoto

**Reden:** Het te onderzoeken materiaal situeert zich hoger dan 3,50 m te rekenen vanaf een veilige ondergrond

**Uitleg van de asbestdeskundige:** Het rookgaskanaal is niet beoordeeld. Aan de buitenzijde is het hoger dan 3,5 meter om de schoorsteen te inspecteren. Het is niet zichtbaar of er een asbestverdacht rookgaskanaal aanwezig is in de schoorsteen. Conform ons inspectieprotocol mogen wij een beperking invoeren voor hoogtes hoger dan 3,5 m. Indien men dit wil laten onderzoeken, dient er een nieuwe afspraak gemaakt te worden en moet er een hoogtewerker voorzien worden, evenals iemand die bevoegd is om deze te bedienen en eventueel een techniek die de al dan niet aanwezige schouwheid kan afnemen en weer terugplaatsen.

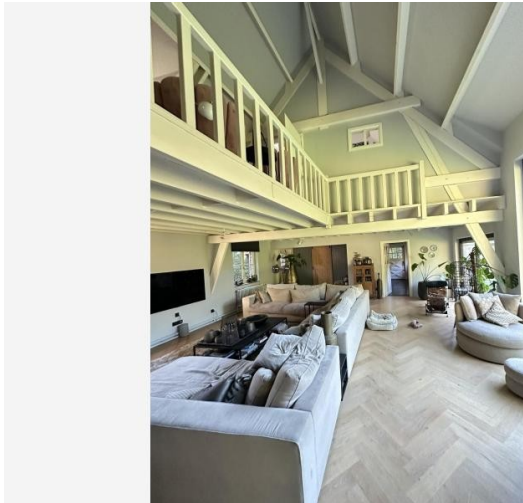
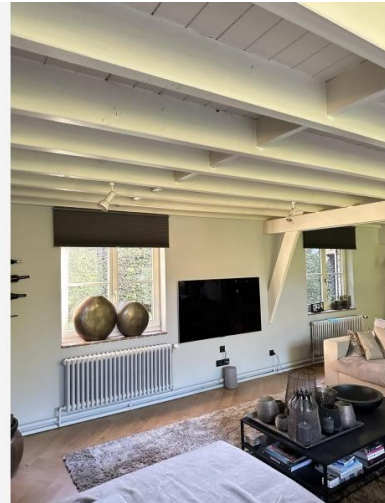
Geen asbest

| # | Type | Referentie | Resultaat |
|---|---|---|---|
| 4.1 | Mengmonster | pleisterwerk binnenmuren | Geen asbest |

| Beschrijving | pleisterwerk wanden (geen asbest) |

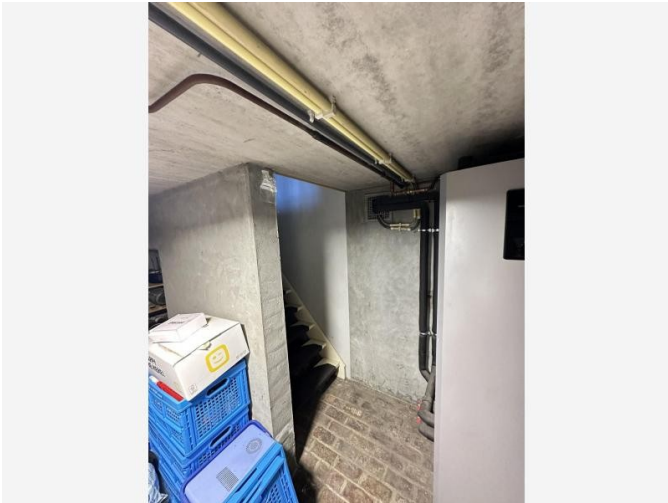
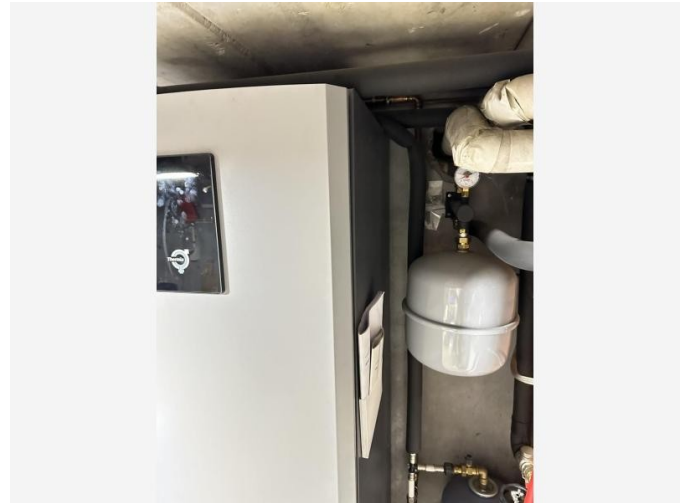
## Fiche 5: Smeerlaag in cement (binnen)

Geen asbest

| # | Type | Referentie | Resultaat |
|---|---|---|---|
| 5.1 | Mengmonster | cement smeer kelder | Geen asbest |

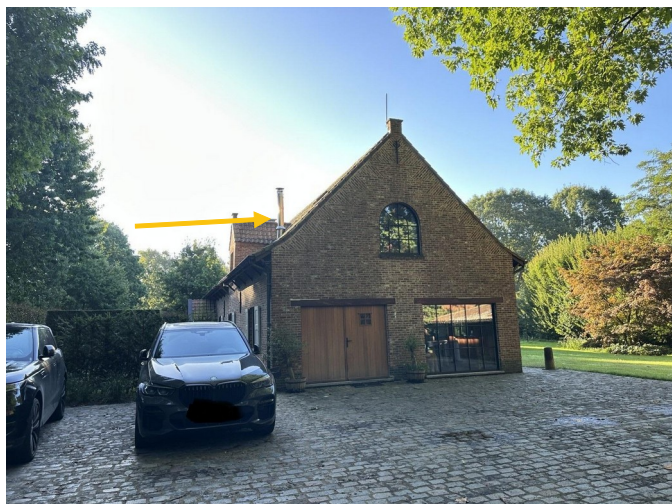
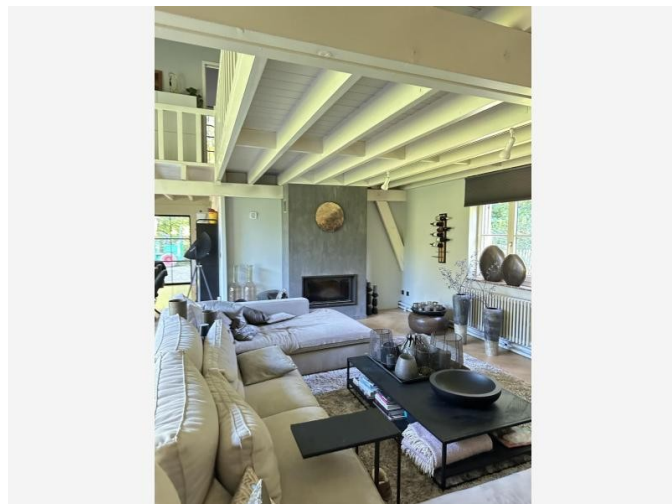
### Fiche 6: Rookgaskanaal (niet verdacht)

| Beschrijving | Notitie | Terug te vinden op plannen |
|---|---|---|
| Fiche 6: Rookgaskanaal (niet verdacht) | Het rookgaskanaal is niet asbestverdacht. | Plan 1.1: GLV schouw niet verdacht |

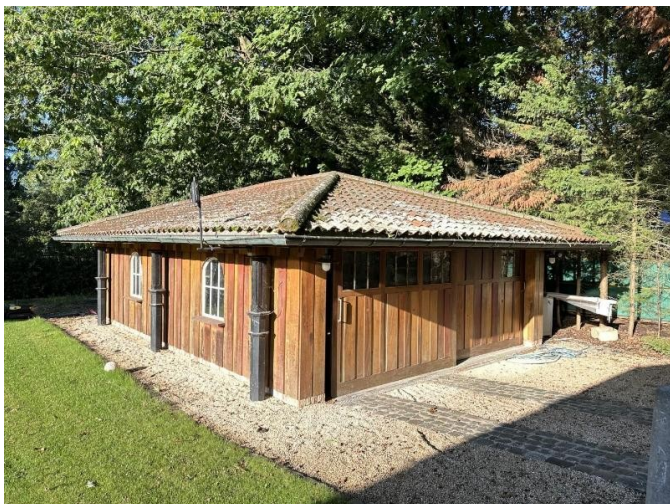
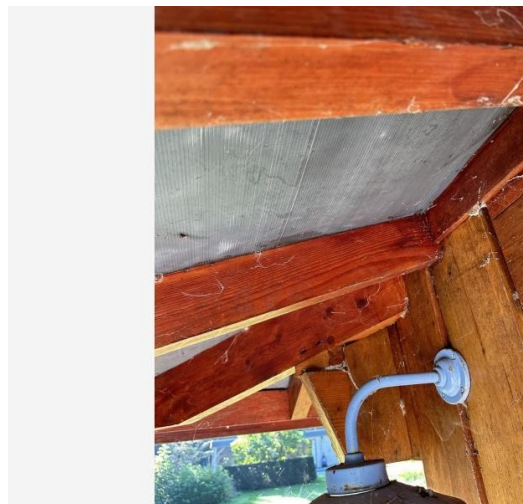
## Fiche 7: Onderdak (niet-asbestverdacht)

| Beschrijving | Notitie | Terug te vinden op plannen |
|---|---|---|
| Fiche 7: Onderdak (niet-asbestverdacht) | biplex onderdak aanwezig | Plan 1.6: garage onderdak niet verdacht |

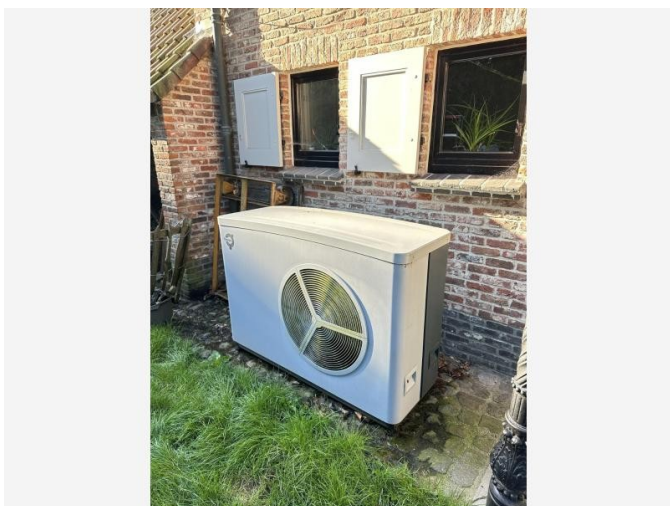
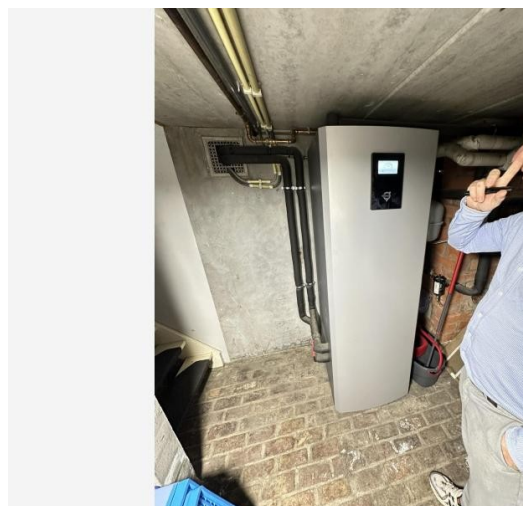
## Fiche 8: Stookketel / Brander (niet asbest verdacht bouwjaar )

| Beschrijving | Notitie | Terug te vinden op plannen |
|---|---|---|
| Fiche 8: Stookketel / Brander (niet asbest verdacht bouwjaar ) | het bouwjaar van deze ketel is recent ( niet asbest verdacht) | - |

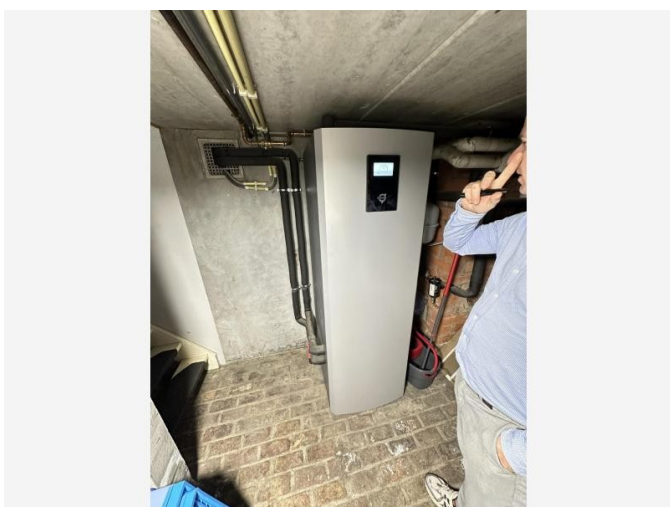
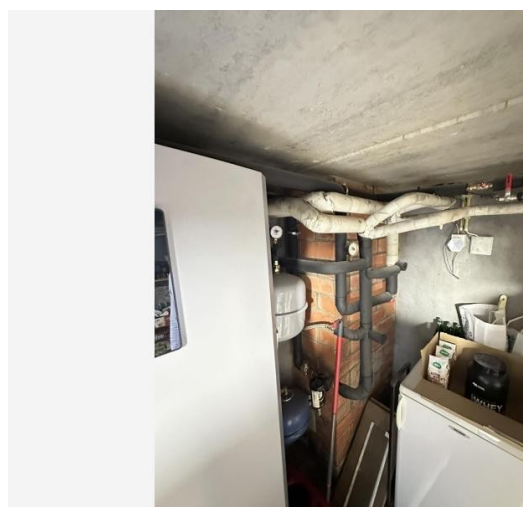
## Fiche 9: Leidingisolatie (niet asbestverdacht)

| Beschrijving | Notitie | Terug te vinden op plannen |
|---|---|---|
| Fiche 9: Leidingisolatie (niet asbestverdacht) | De leidingisolatie bevat geen waarneembare asbestverdachte materialen. | Plan 1.5: kelder cement smeer |

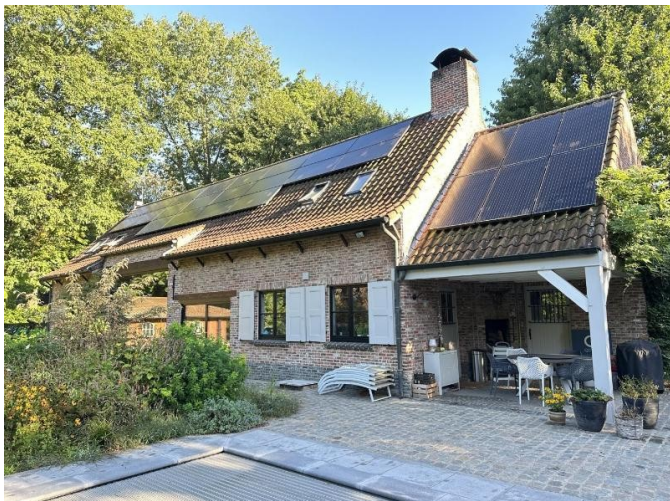
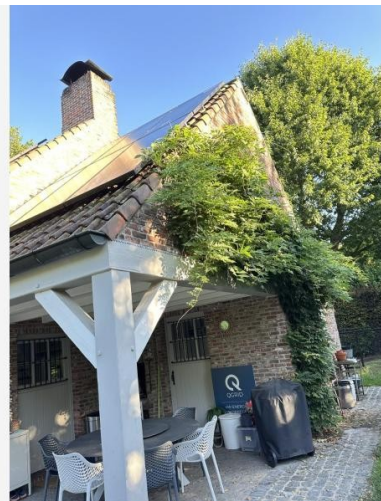
## Fiche 10: Dakbedekking in dakpannen (niet verdacht)

| Beschrijving | Notitie | Terug te vinden op plannen |
|---|---|---|
| Fiche 10: Dakbedekking in dakpannen (niet verdacht) | De dakbedekking is niet-asbestverdacht. | Plan 1.2: 1ste dakpannen<br>Plan 1.4: garage dakpannen |
