# Asbestinventarisatetest

Schauselhoekstraat 22, 9140 Temse

Attestnummer : 20260814-000027.000

Uitgegeven op : 14.08.2026

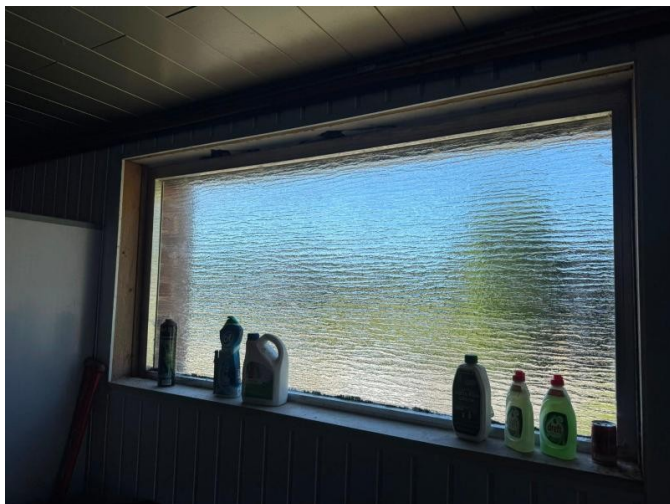
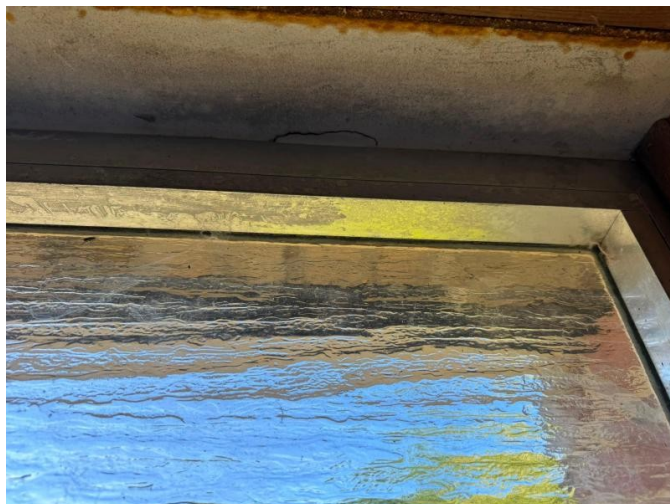
Het asbestmateriaal valt onder de mijlpaal van 2040.

| Eindbeoordeling materiaalrisico | Laag materiaalrisico en/of verlaagde kans op vezelvrijgave |

| Gebondenheid | Categorie 1: hechtgebonden in oorsprong |
| Asbestsoort (vezeltype) | Amfibool aanwezig, uitgezonderd crocidoliet |
| Asbestconcentratie | Laag (< 50%) |
| Afschermingsgraad van het gehele materiaal | Geheel of deels vrij aan de binnenlucht, maar geen contact met binnenluchtstromen |
| Toestand van het materiaal | Licht beschadigd, licht verweerd. Intacte calciumsilicaatplaat of materiaal met categorie 3-gebondenheid |

| Beschrijving | Kit aan de ramen (alu) - garage |

Zorgvuldig beheren

- Zorg voor een veilig beheer. Vermijd het beschadigen van het asbestmateriaal. Controleer de toestand jaarlijks op wijzigingen.
- Voer bijkomende staalname(s) uit.

- Eenvoudige handelingen: mag via doe-het-zelf of door werknemer(s) met opleidingsattest eenvoudige handelingen  
Als dit materiaal verwijderd kan worden zonder het te breken, te beschadigen..., dan mag met dit met eenvoudige handelingen. Vermijd stofvorming en stofverspreiding op elk moment van de werken. Bevochtig of fixeer het materiaal. Het gebruik van sneldraaiende werktuigen (boormachine, slijpschijf, hogedrukreiniger...) is verboden. Zorg voor gepaste persoonlijke beschermingsmiddelen: volgelaatsmasker, wegwerpoverall met kap (minimaal Cat III, type 5/6), wegwerphandschoenen en overschoenen of afspoelbaar schoeisel. Afval: particulieren kunnen dit verpakt aanbieden bij hun recyclagepark (raadpleeg de voorwaarden van uw recyclagepark). Bij verwijdering door een aannemer of erkend asbestverwijderaar staat die normaal zelf in voor de correcte afvoer van het afval. Bewaar bewijsdocumenten van de asbestverwijdering (facturen, werkplannen, foto's, afgiftebewijzen afval, vrijgavemetingen...) met het oog op een aanpassing van het asbestattest. Raadpleeg voor de start van de werken en voor meer informatie zeker

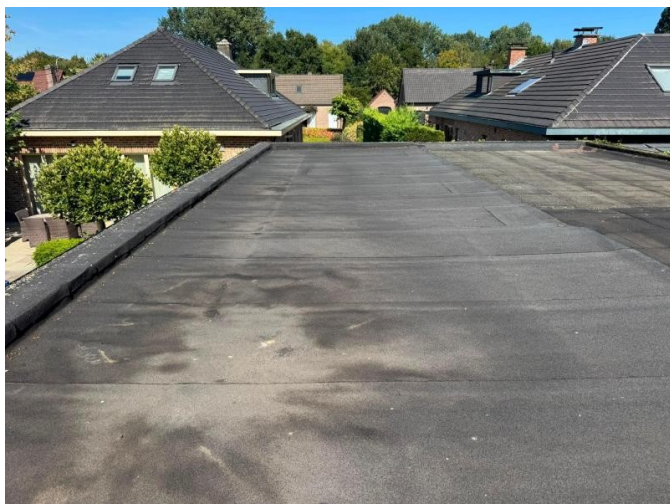
**Reden:** Er is geen volledige risicobeoordeling mogelijk

**Uitleg van de asbestdeskundige:** Aangezien het plat dak is afgewerkt met roofing, waren de onderliggende materialen niet zichtbaar en konden deze niet worden geïnspecteerd. De beoordeling beperkt zich bijgevolg tot de waarneembare onderdelen. Voor de identificatie van de niet-zichtbare materialen is een aanvullend destructief onderzoek noodzakelijk. Eventuele materialen die zich onder de roofing bevinden en niet konden worden vastgesteld, vallen buiten de scope van deze inspectie.

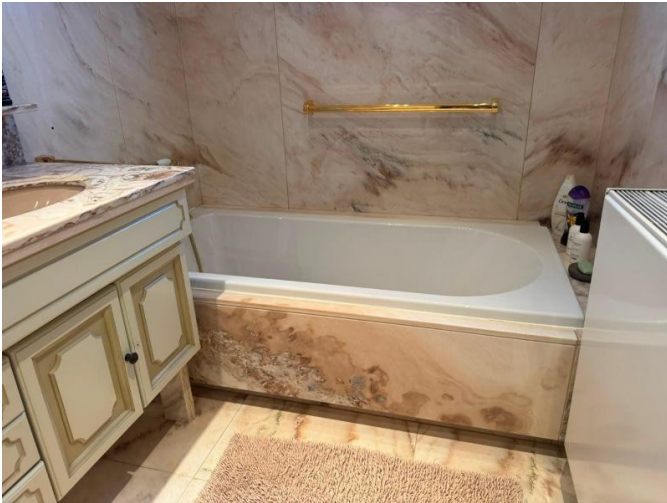
**Reden:** Er is geen volledige risicobeoordeling mogelijk

**Uitleg van de asbestdeskundige:** Tussen de badkuip en de tegels kan er zich een asbesthoudende plaat bevinden. Aangezien er geen inspectieluikje is, hebben we dit niet met zekerheid kunnen uitsluiten. Hiervoor is een aanvullend, destructief onderzoek nodig.

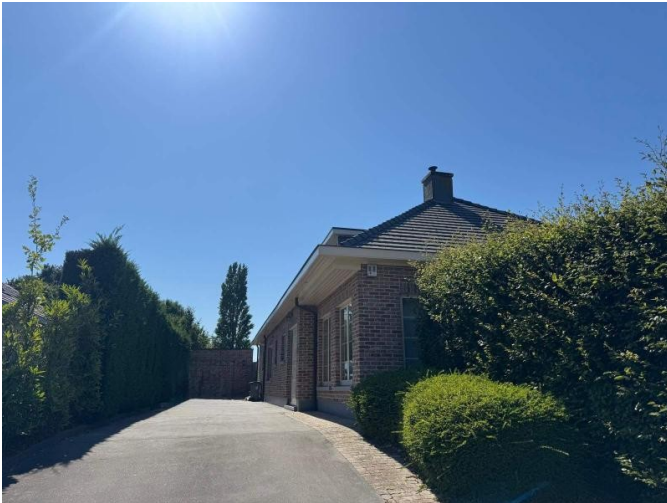
**Reden:** Er is geen volledige risicobeoordeling mogelijk

**Uitleg van de asbestdeskundige:** De boven- en binnenzijde van de schouw werden niet geïnspecteerd en maken geen deel uit van de uitgevoerde expertiseopdracht. Deze delen waren niet visueel toegankelijk en werden niet destructief onderzocht. Bijgevolg kan geen uitspraak worden gedaan over de eventuele aanwezigheid van asbesthoudende materialen, waaronder asbesthoudende doorvoeren, in deze niet-geïnspecteerde zones. Het vaststellen van de aanwezigheid van dergelijke materialen vereist een aanvullend, gericht en desgevallend destructief onderzoek.

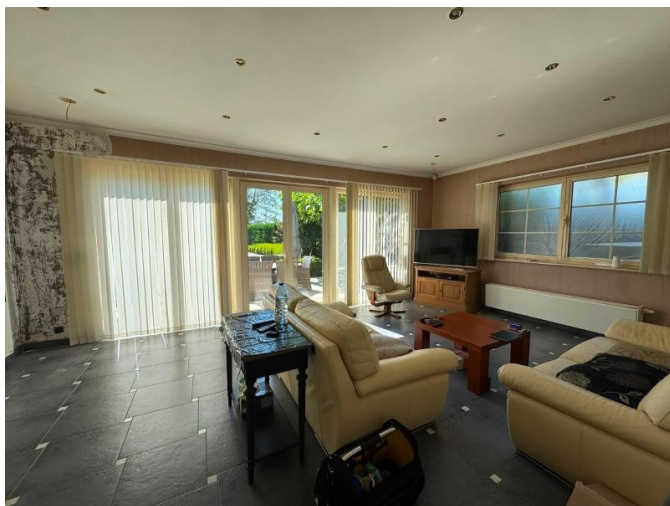
**Bouwjaar:** 2004

*Constructies gebouwd vanaf 2001 moeten niet onderzocht worden*

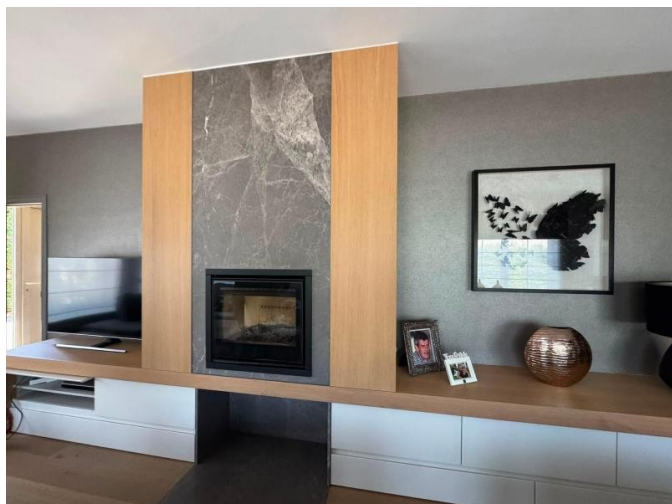
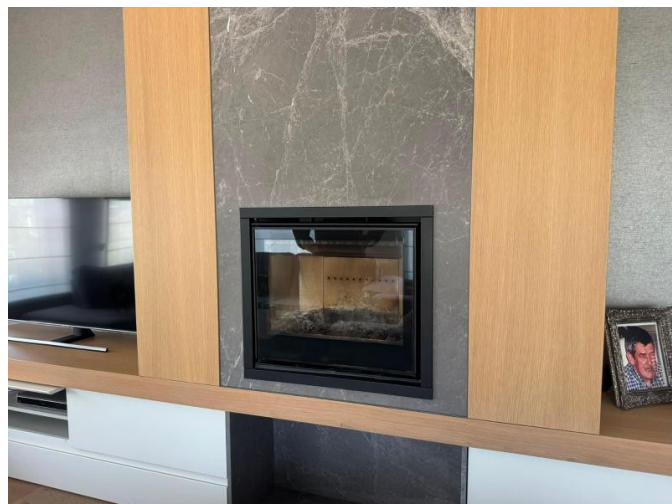
De kachel is geplaatst in 2015, in dit jaar werden er geen asbesthoudende koorden meer gebruikt.

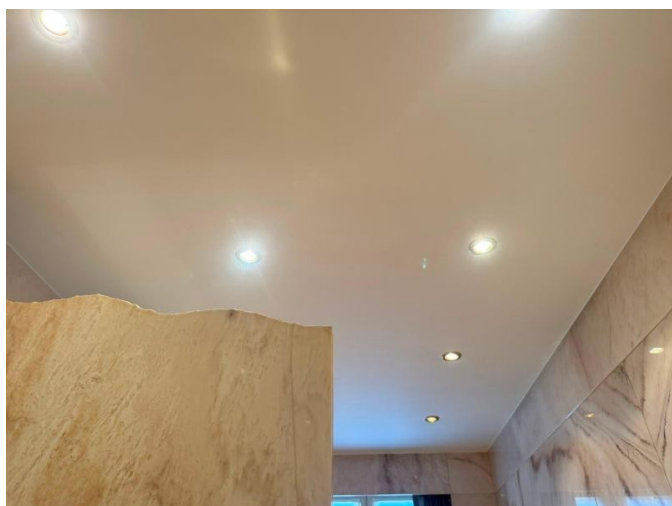
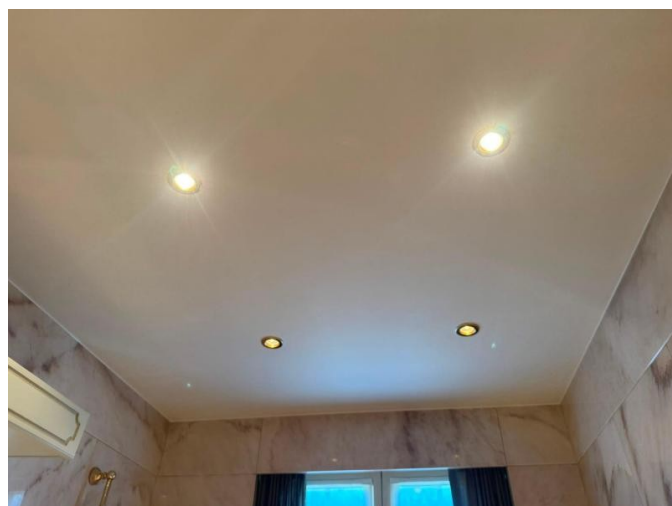
Het plaatmateriaal zelf is niet asbestverdacht. Materialen die eventueel aanwezig zouden zijn achter het aangebrachte plaatmateriaal aan de plafonds werden niet getest. Hiervoor is namelijk een aanvullend, destructief onderzoek nodig.

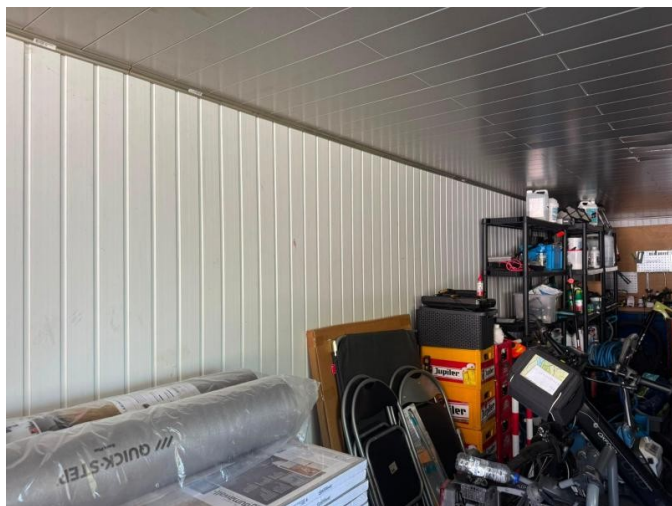
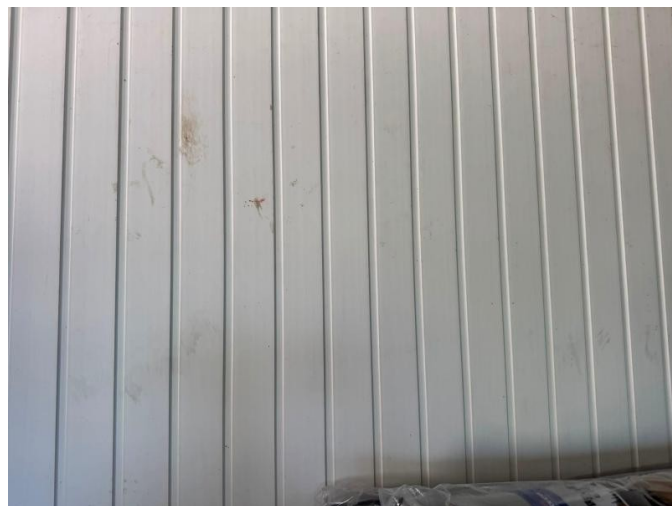
Het plaatmateriaal zelf is niet asbestverdacht. Materialen die eventueel aanwezig zouden zijn achter het aangebrachte plaatmateriaal aan de muren werden niet getest. Hiervoor is namelijk een aanvullend, destructief onderzoek nodig.

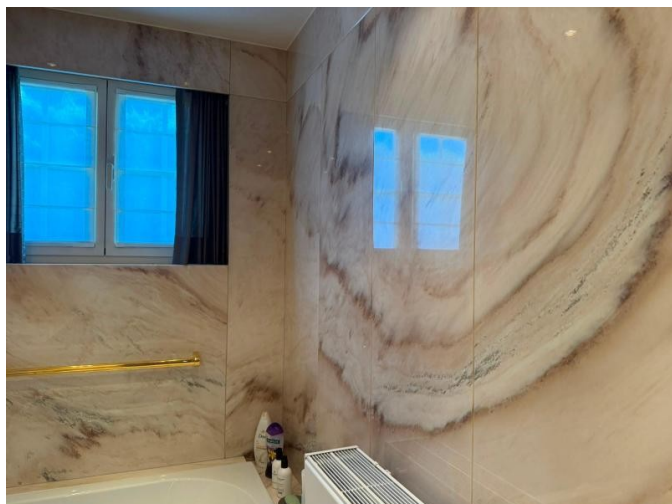
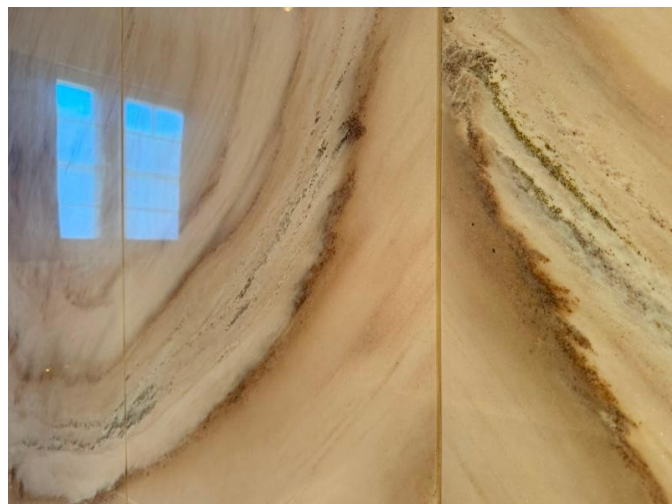
De lijmlaag en eventueel andere materialen aanwezig achter de tegels in de badkamer en keuken zijn niet getest. Hiervoor is een aanvullend, destructief onderzoek nodig.

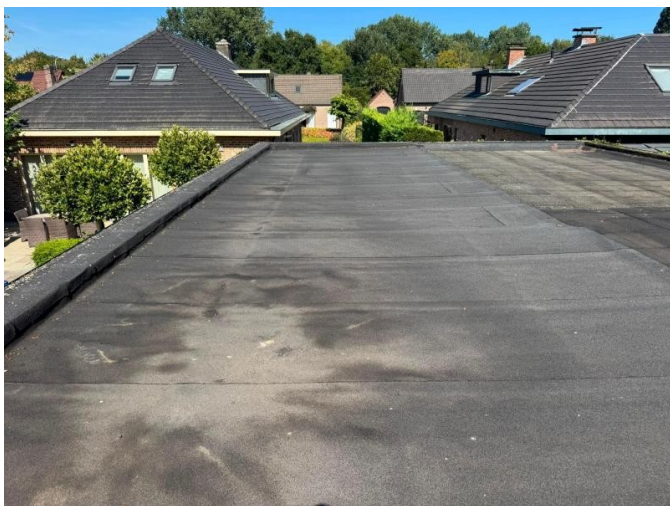
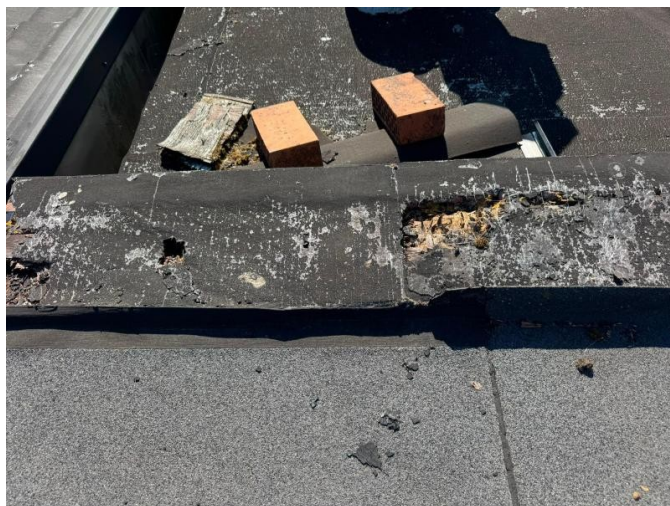
## Fiche 10: Roofing plat dak - garage

Geen asbest

| # | Type | Referentie | Resultaat |
|---|---|---|---|
| 10.1 | Puntmonster | 260811 schau roof | Geen asbest |

| Opmerking | Dit is een inschatting van de hoeveelheid. Er werd een staalname genomen van de toplaag van de roofing, de materialen die hieronder eventueel aanwezig zouden zijn werden niet geïnspecteerd. Hiervoor is een aanvullend, destructief onderzoek nodig. |

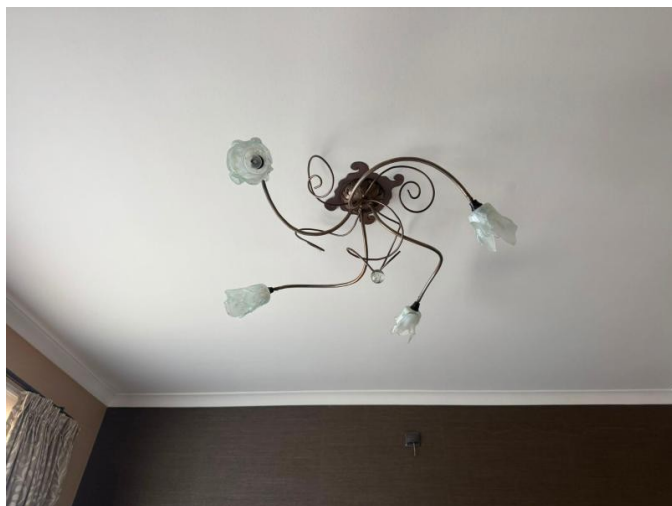
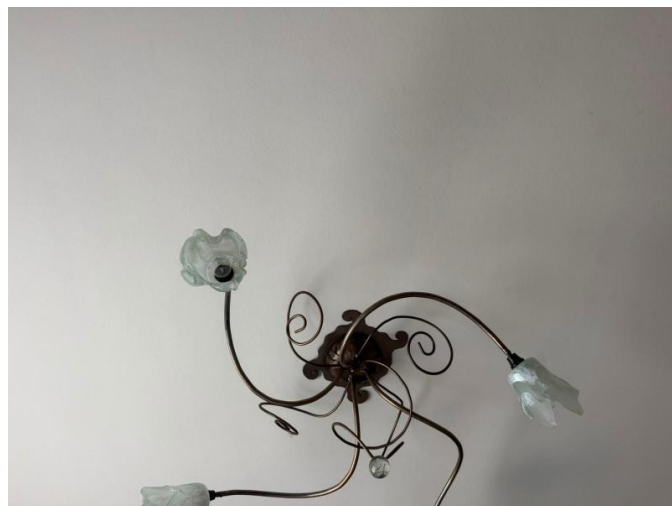
## Fiche 11: Bezetting plafond

| Beschrijving | Notitie | Terug te vinden op plannen |
|---|---|---|
| Fiche 11: Bezetting plafond | <p>Volgens de verklaring van de eigenaars werd het oorspronkelijke pleisterwerk volledig verwijderd tot op de onderliggende steen en werd het pleisterwerk in 2004 volledig opnieuw aangebracht. De eigenaars verklaren dat het huidige pleisterwerk bijgevolg volledig dateert van deze werkzaamheden. Op basis van deze door de eigenaars verstrekte informatie werd het huidige pleisterwerk niet als asbestverdacht beschouwd. De beoordeling is mede gebaseerd op het door de eigenaars meegedeelde uitvoeringsjaar en hun verklaring dat het oorspronkelijke pleisterwerk volledig werd verwijderd. De asbestdeskundige kan niet instaan voor de juistheid of volledigheid van de door de eigenaars verstrekte informatie, noch voor eventueel verborgen of behouden gebleven delen van het oorspronkelijke pleisterwerk die niet visueel konden worden vastgesteld. Indien het oorspronkelijke pleisterwerk niet volledig werd verwijderd, of indien bepaalde oudere pleisterlagen achteraf toch behouden blijken te zijn, vallen deze buiten de beoordeling voor zover dit tijdens de niet-destructieve inspectie niet kon worden vastgesteld. De eventuele aanwezigheid van asbest in niet-zichtbare, achterliggende of behouden gebleven oudere pleisterlagen kan bijgevolg niet worden uitgesloten op basis van deze verklaring. Indien volledige zekerheid omtrent de samenstelling van het pleisterwerk gewenst is, is een aanvullend onderzoek met gerichte staalname en laboratoriumanalyse noodzakelijk.</p> | <p>Plan 1.2: Bezetting muur - plafond gelijkvloers</p> |

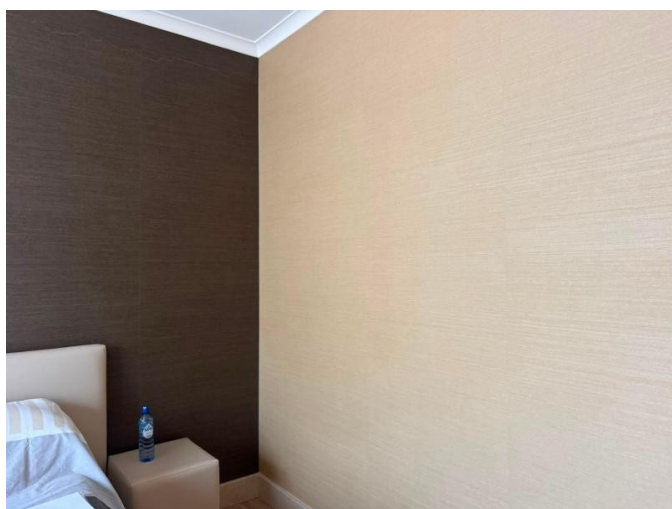
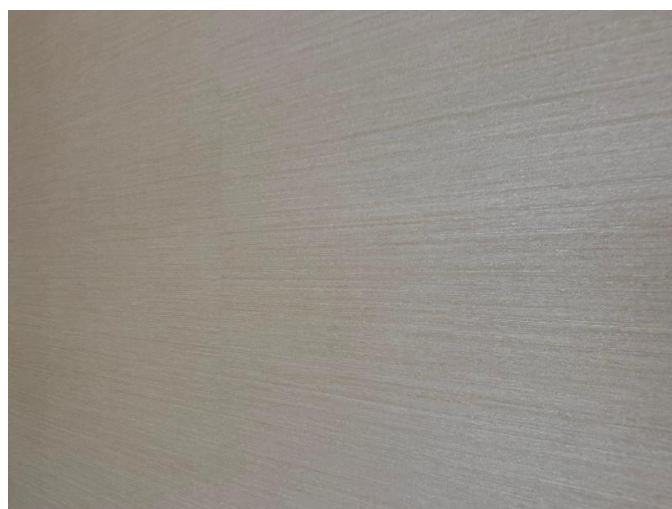
## Fiche 12: Bezetting muur

| Fiche 12: Bezetting muur | <p>Volgens de verklaring van de eigenaars werd het oorspronkelijke pleisterwerk volledig verwijderd tot op de onderliggende steen en werd het pleisterwerk in 2004 volledig opnieuw aangebracht. De eigenaars verklaren dat het huidige pleisterwerk bijgevolg volledig dateert van deze werkzaamheden. Op basis van deze door de eigenaars verstrekte informatie werd het huidige pleisterwerk niet als asbestverdacht beschouwd. De beoordeling is mede gebaseerd op het door de eigenaars meegedeelde uitvoeringsjaar en hun verklaring dat het oorspronkelijke pleisterwerk volledig werd verwijderd. De asbestdeskundige kan niet instaan voor de juistheid of volledigheid van de door de eigenaars verstrekte informatie, noch voor eventueel verborgen of behouden gebleven delen van het oorspronkelijke pleisterwerk die niet visueel konden worden vastgesteld. Indien het oorspronkelijke pleisterwerk niet volledig werd verwijderd, of indien bepaalde oudere pleisterlagen achteraf toch behouden blijken te zijn, vallen deze buiten de beoordeling voor zover dit tijdens de niet-destructieve inspectie niet kon worden vastgesteld. De eventuele aanwezigheid van asbest in niet-zichtbare, achterliggende of behouden gebleven oudere pleisterlagen kan bijgevolg niet worden uitgesloten op basis van deze verklaring. Indien volledige zekerheid omtrent de samenstelling van het pleisterwerk gewenst is, is een aanvullend onderzoek met gerichte staalname en laboratoriumanalyse noodzakelijk.</p> | - |

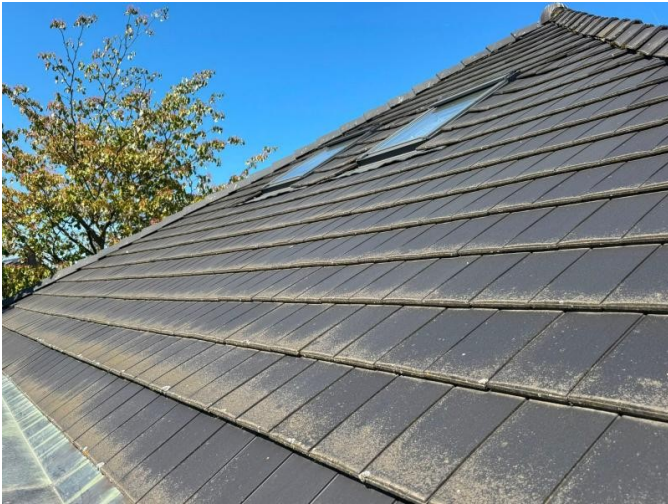
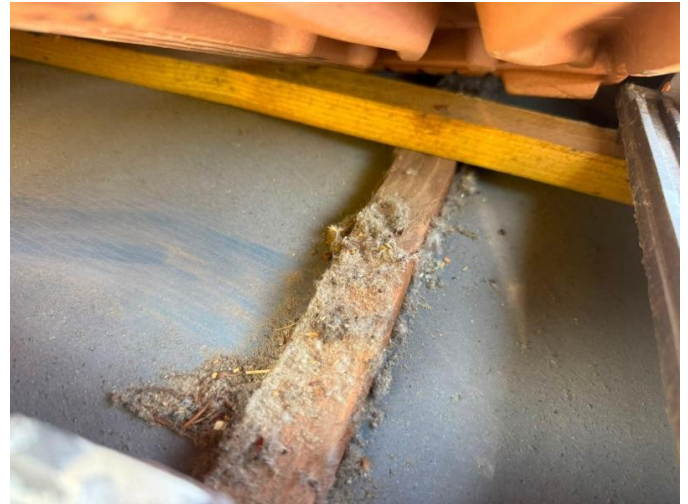
## Fiche 13: Materialen onder de dakbedekking - hoofddak

| Fiche 13: Materialen onder de dakbedekking - hoofddak | <p>Bij de visuele inspectie werd vastgesteld dat er op de gecontroleerde locatie geen asbesthoudend onderdak aanwezig is (zie foto). De beoordeling heeft uitsluitend betrekking op deze specifiek onderzochte zone. Gezien de complexe dakstructuur met meerdere hoeken, aansluitingen en moeilijk bereikbare delen, kan niet worden uitgesloten dat op andere plaatsen van het dak alsnog een onderdak aanwezig is, al dan niet asbesthoudend. Om hierover volledige zekerheid te verkrijgen, is een aanvullend en meer uitgebreid onderzoek noodzakelijk, eventueel met bijkomende destructieve controles op niet-zichtbare of niet-bereikbare delen van de dakconstructie.</p> | Plan 1.5: Onderdak |

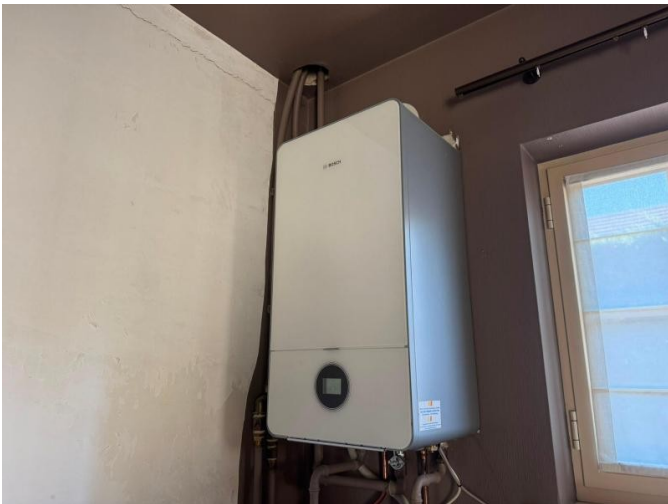
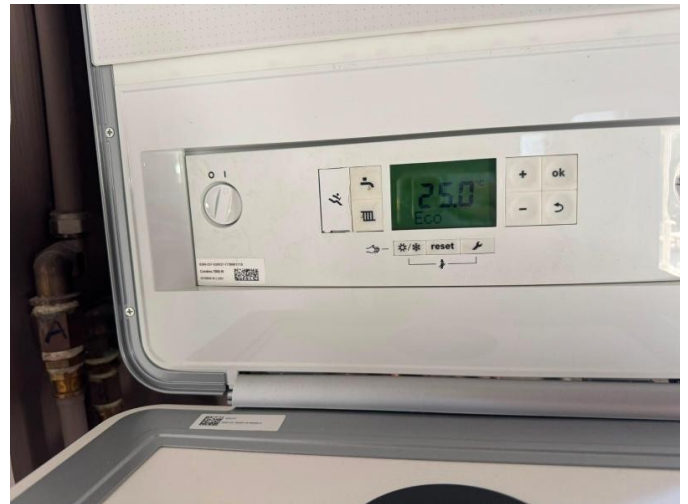
## Fiche 14: Ketel

| Fiche 14: Ketel | <p>De ketel dateert van 2004, in dit jaar werden er geen asbesthoudende materialen meer verwerkt in ketels.</p> | Plan 1.1: Gelijkvloers |
