# Asbestinventarisatattest

Bekelstraat 2, 9100 Sint-Niklaas

Attestnummer : 20260921-000217.000

**Niet-asbestveilig**

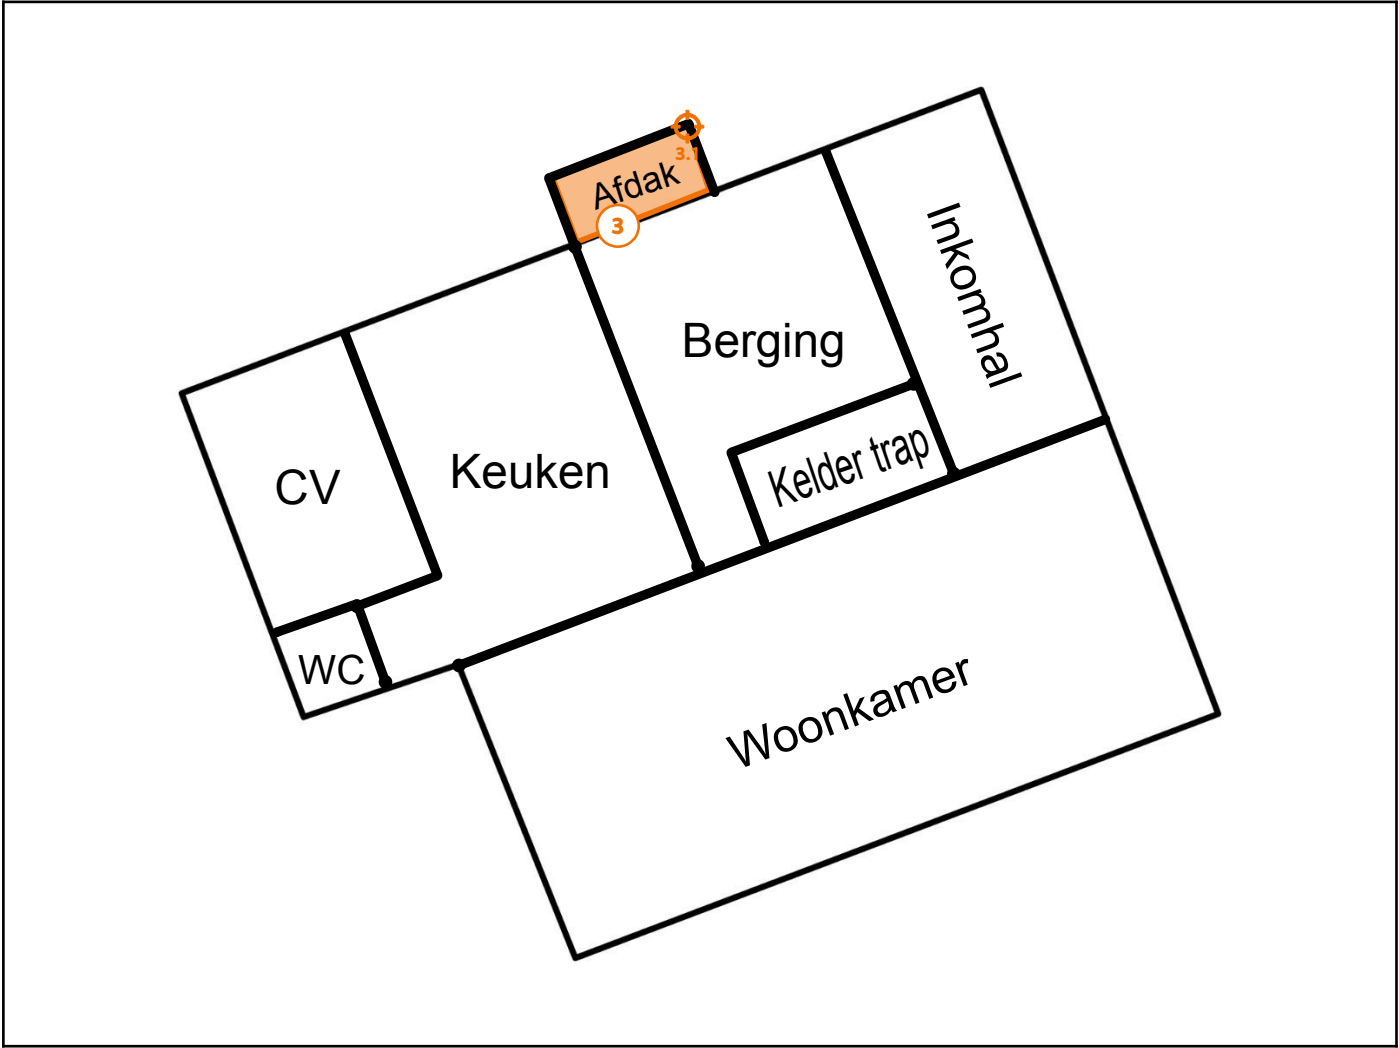
# Plan 1.3: Gelijkvloers

| Beschrijving | Type | Actie |
|---|---|---|
| 3. Afdakje zijgevel in cementleien | Asbestmateriaal | Verwijderen |

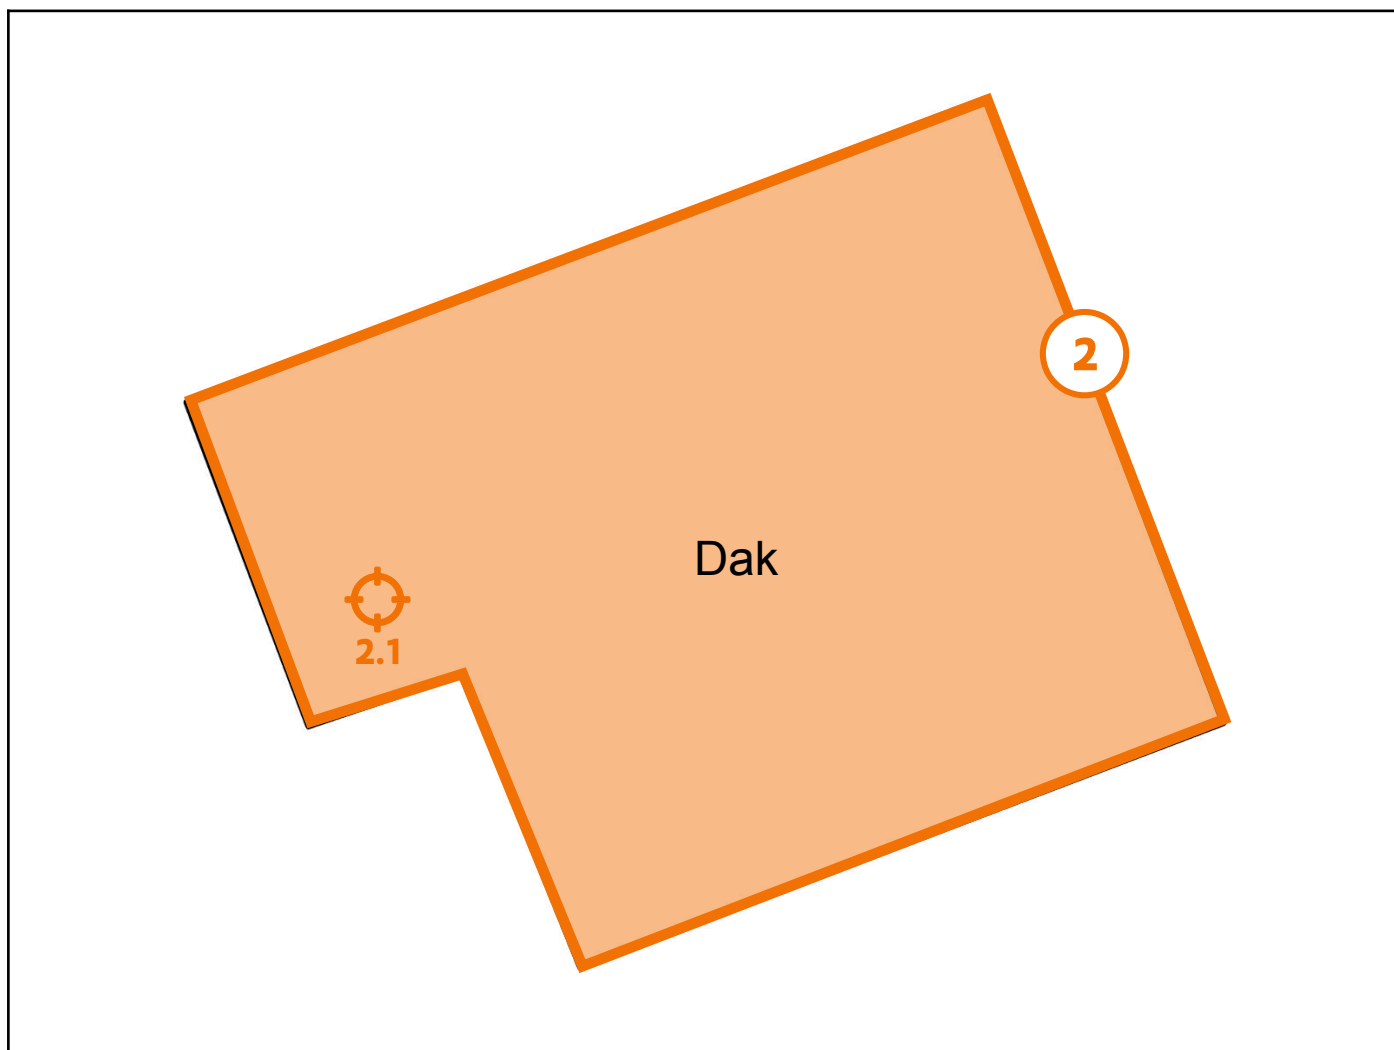
## Plan 1.8: Dak

| Beschrijving | Type | Actie |
|---|---|---|
| 2. Onderdak (type Menuiserite) | Asbestmateriaal | <a href="#">Verwijderen</a> |

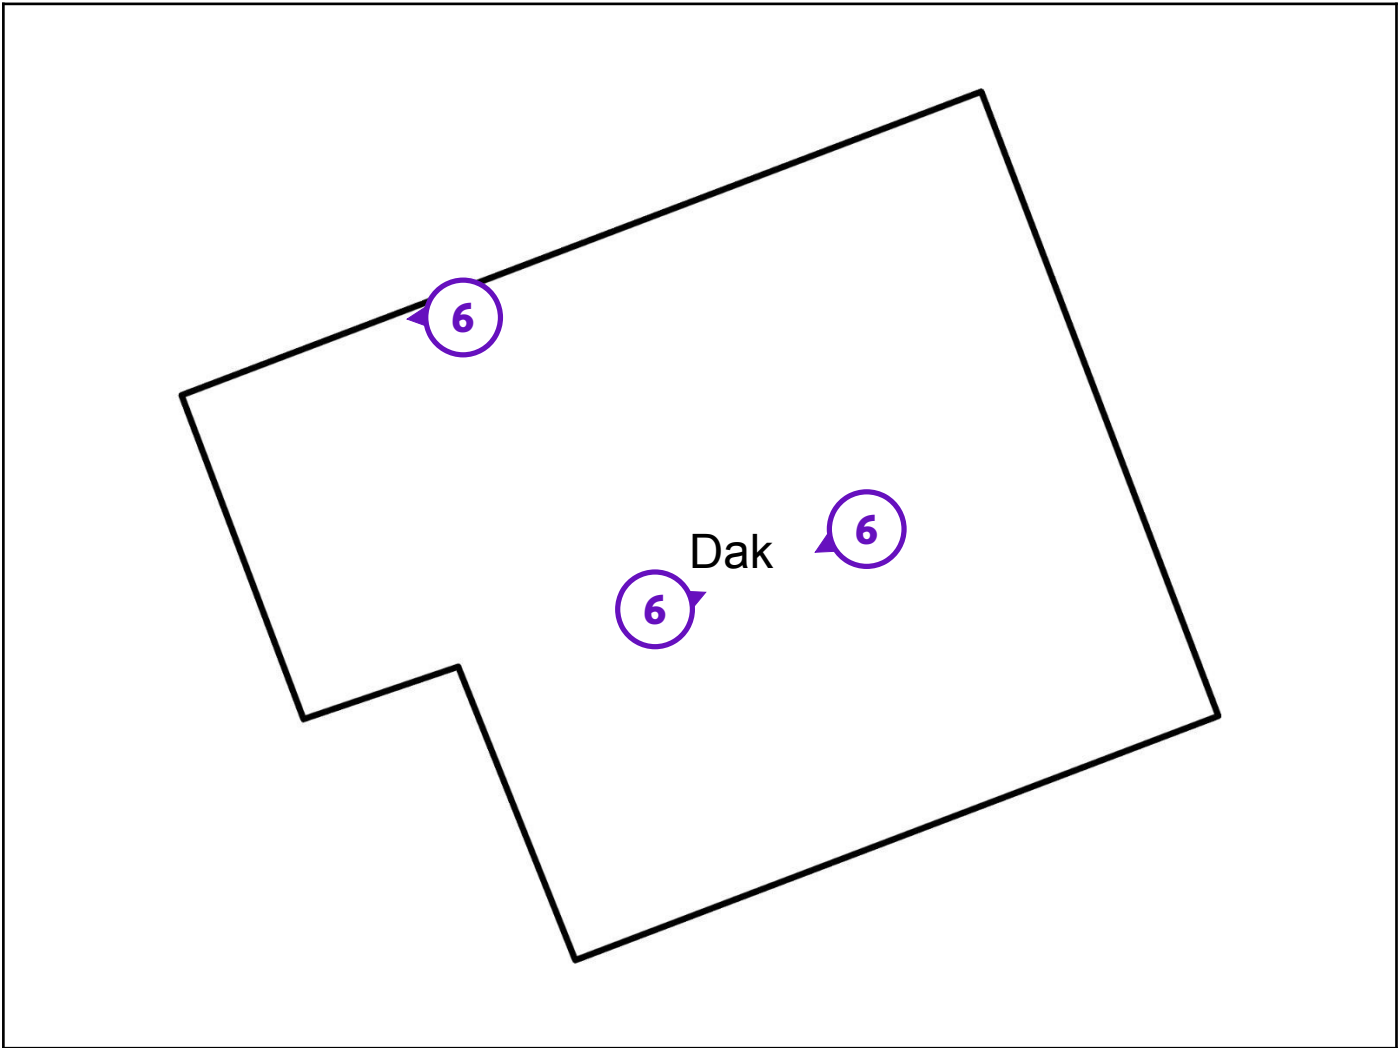
# Plan 1.9: Dak

| Beschrijving | Type | Actie |
|---|---|---|
| 6. Schouwen | Beperking | - |

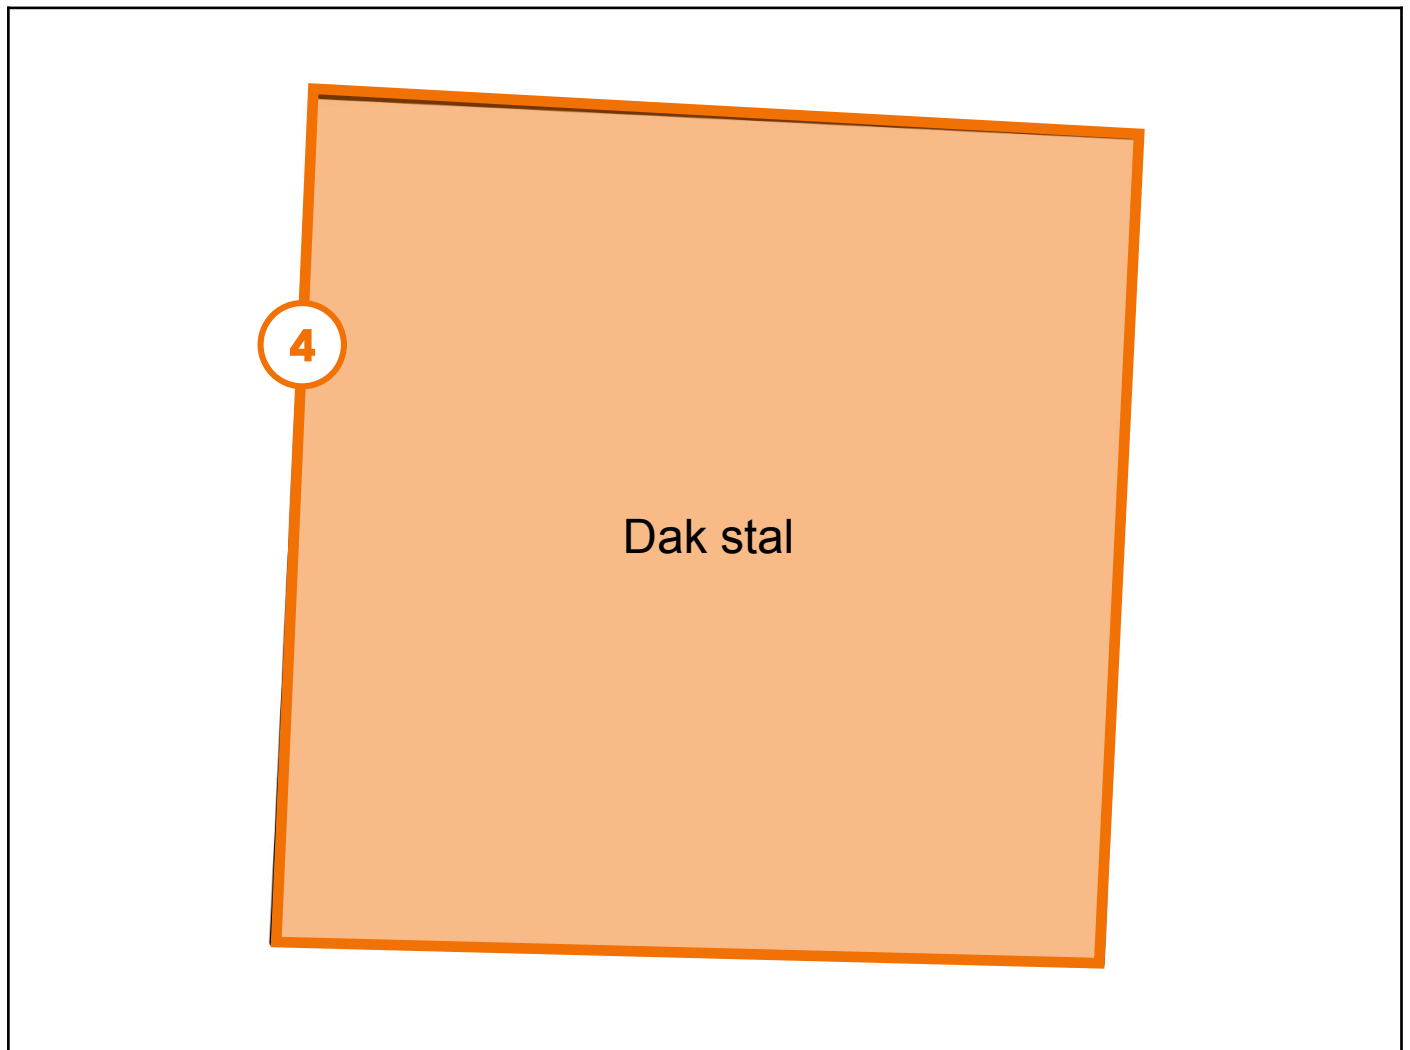
## Plan 4.2: Dak stal

| Beschrijving | Type | Actie |
|---|---|---|
| 4. Dak in golfplaten afdak + garage + stal (cement) | Asbestmateriaal | <a href="#">Verwijderen</a> |

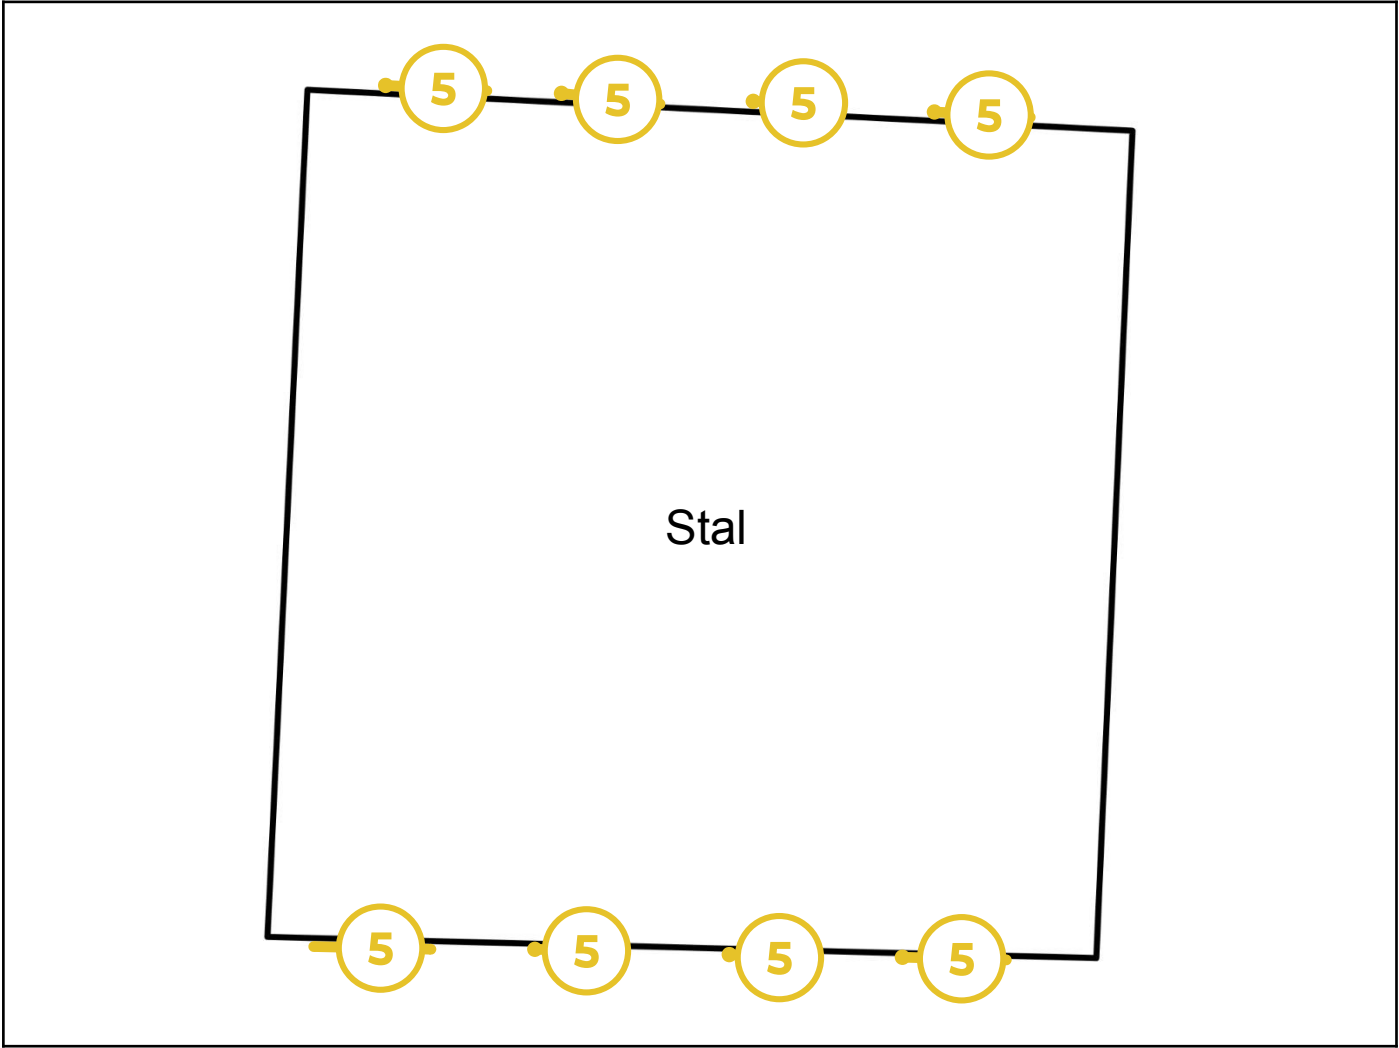
### Plan 4.3: Stal

| Beschrijving | Type | Actie |
|---|---|---|
| 5. Mastiek garage + stal (asbestverdacht) | Asbestmateriaal | Zorgvuldig beheren |

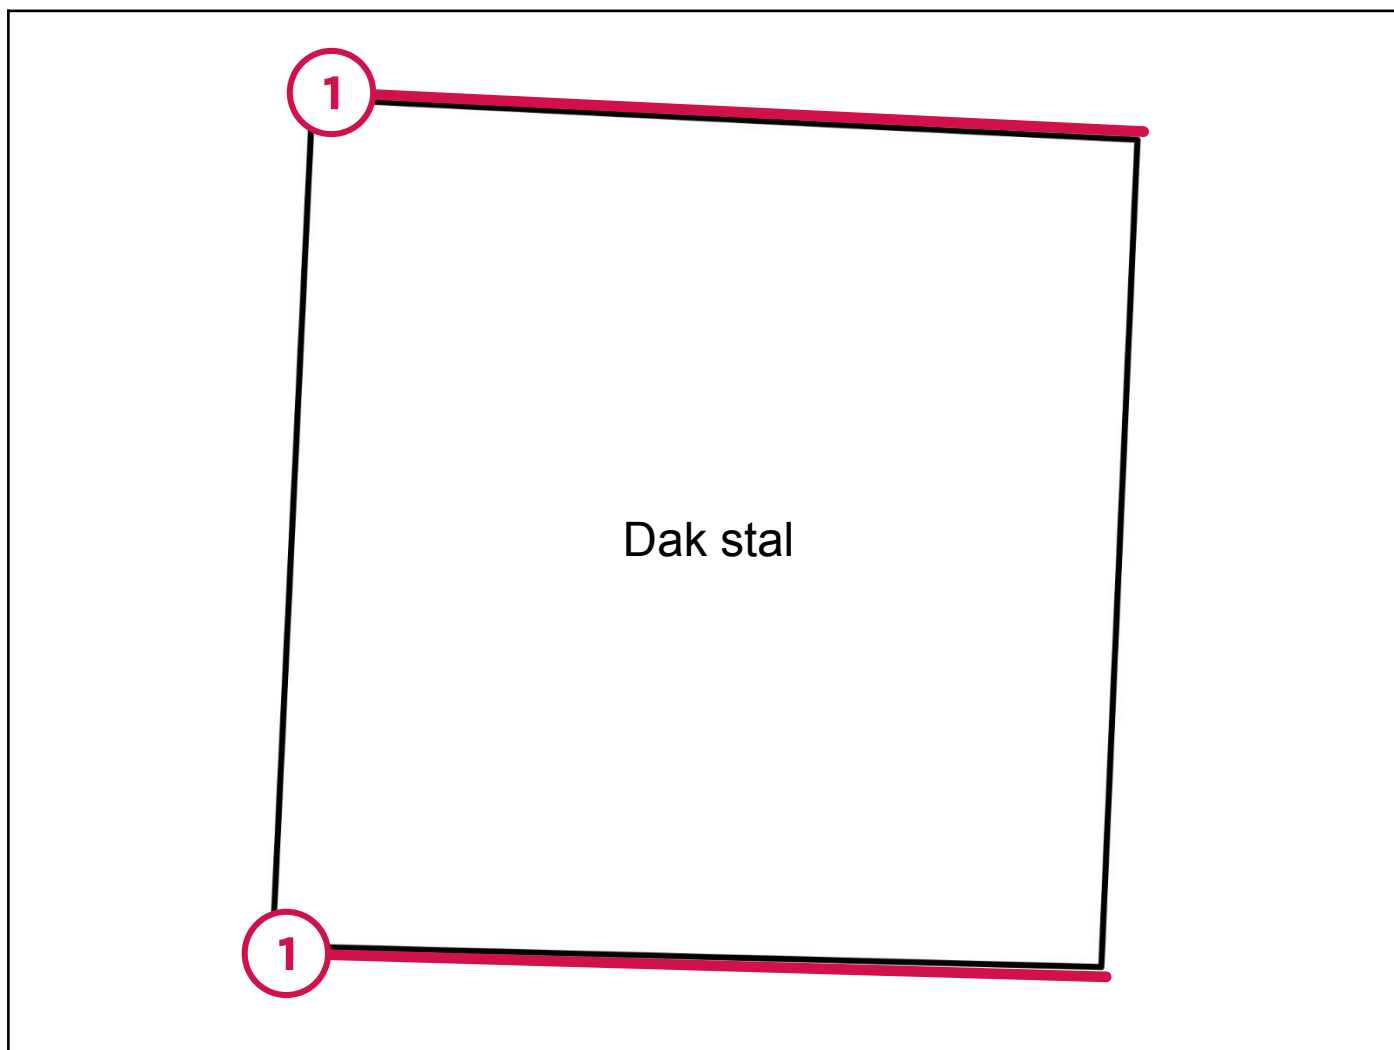
## Plan 4.4: Dak stal

| Beschrijving | Type | Actie |
|---|---|---|
| 1. Slib in de dakgoot garage + stal | Asbestmateriaal | Dringend verwijderen |

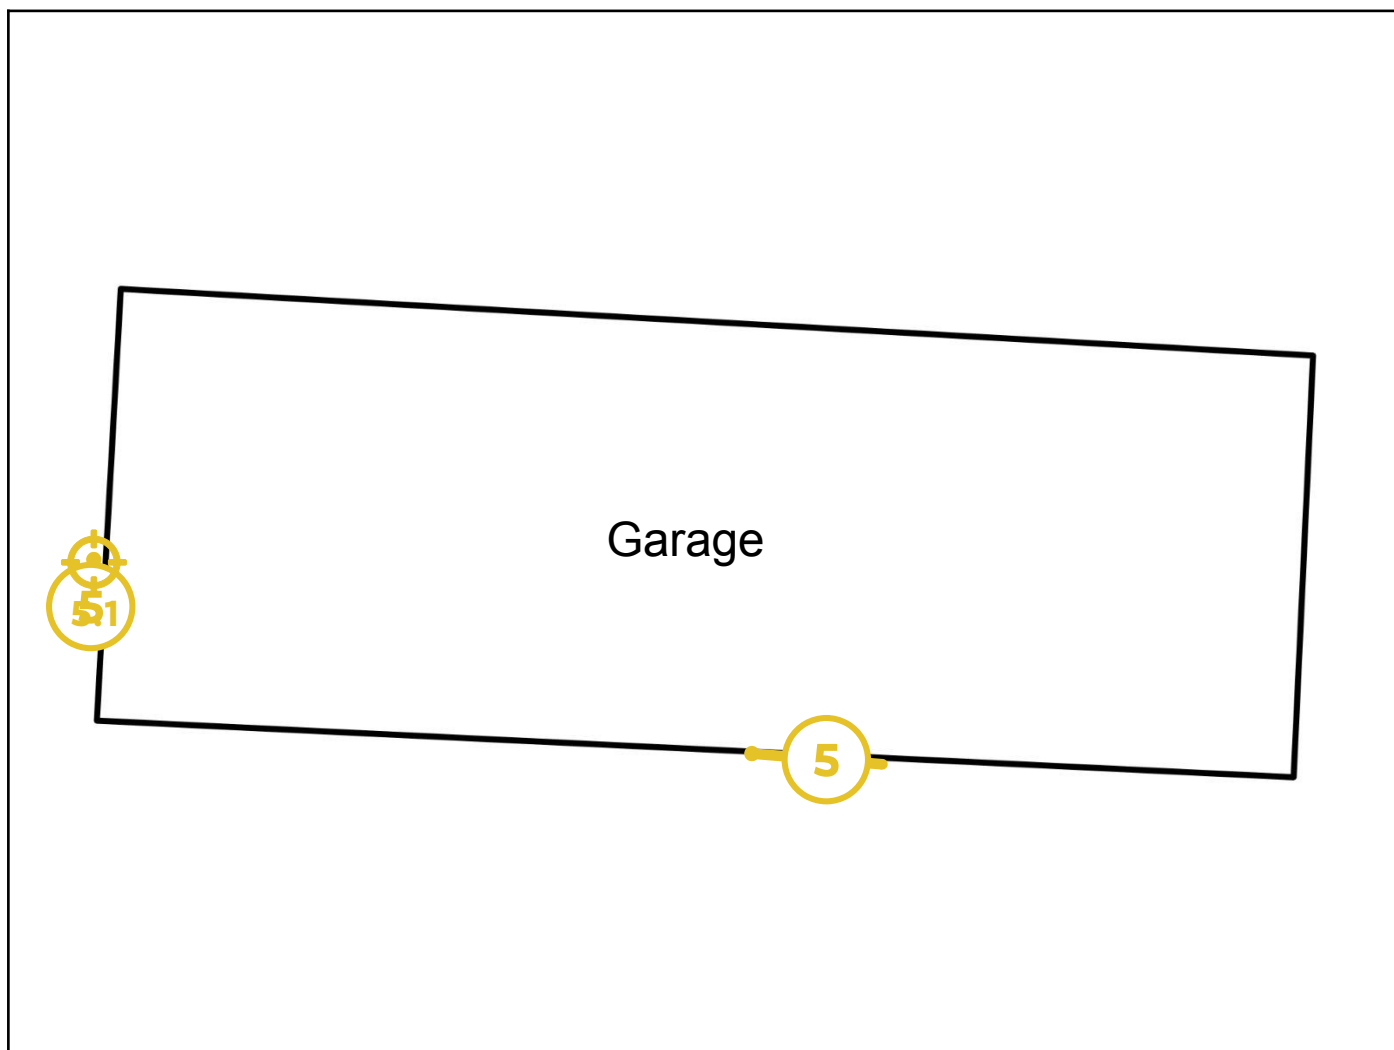
## Plan 5.1: Garage

| Beschrijving | Type | Actie |
|---|---|---|
| 5. Mastiek garage + stal (asbestverdacht) | Asbestmateriaal | Zorgvuldig beheren |

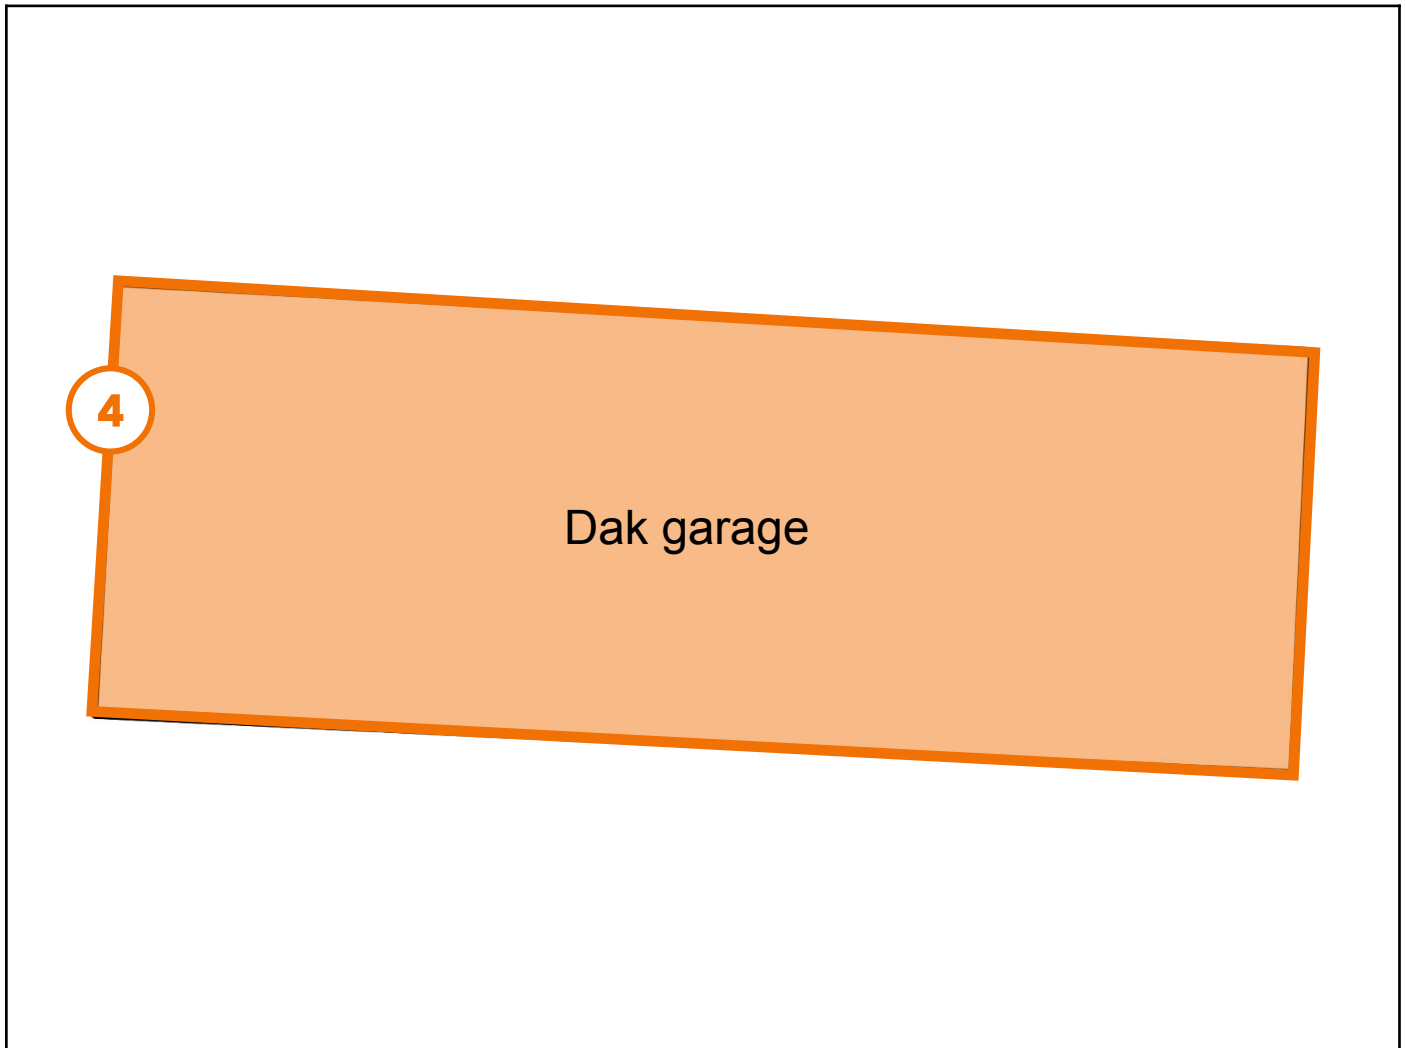
## Plan 5.2: Dak garage

| Beschrijving | Type | Actie |
|---|---|---|
| 4. Dak in golfplaten afdak + garage + stal (cement) | Asbestmateriaal | <a href="#">Verwijderen</a> |

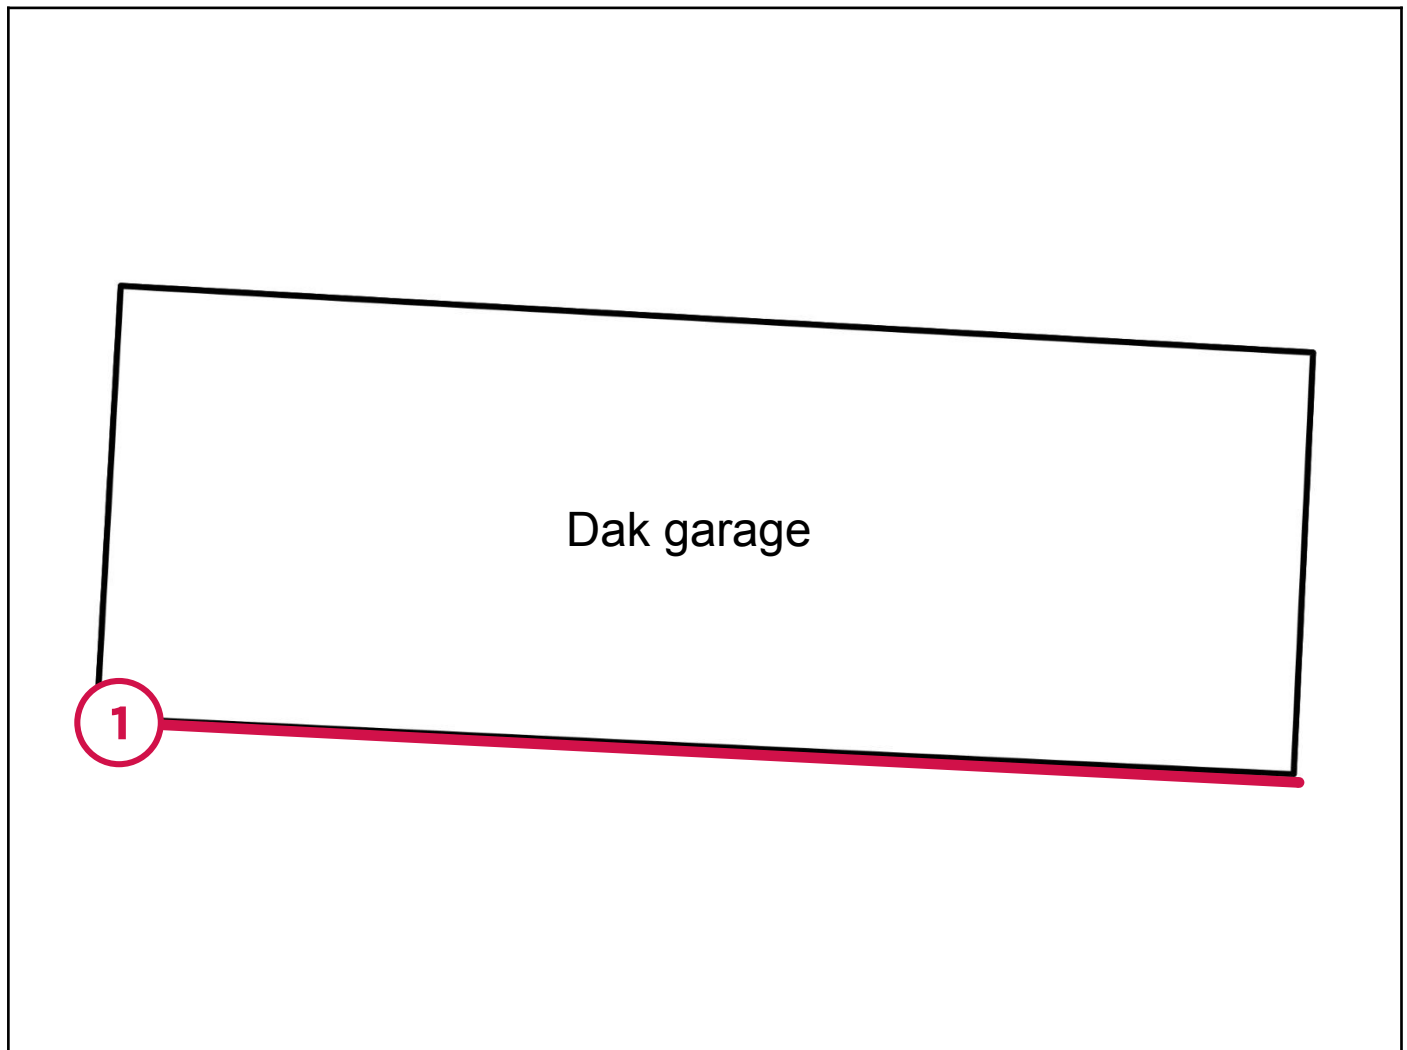
## Plan 5.3: Dak garage

| Beschrijving | Type | Actie |
|---|---|---|
| 1. Slib in de dakgoot garage + stal | Asbestmateriaal | Dringend verwijderen |

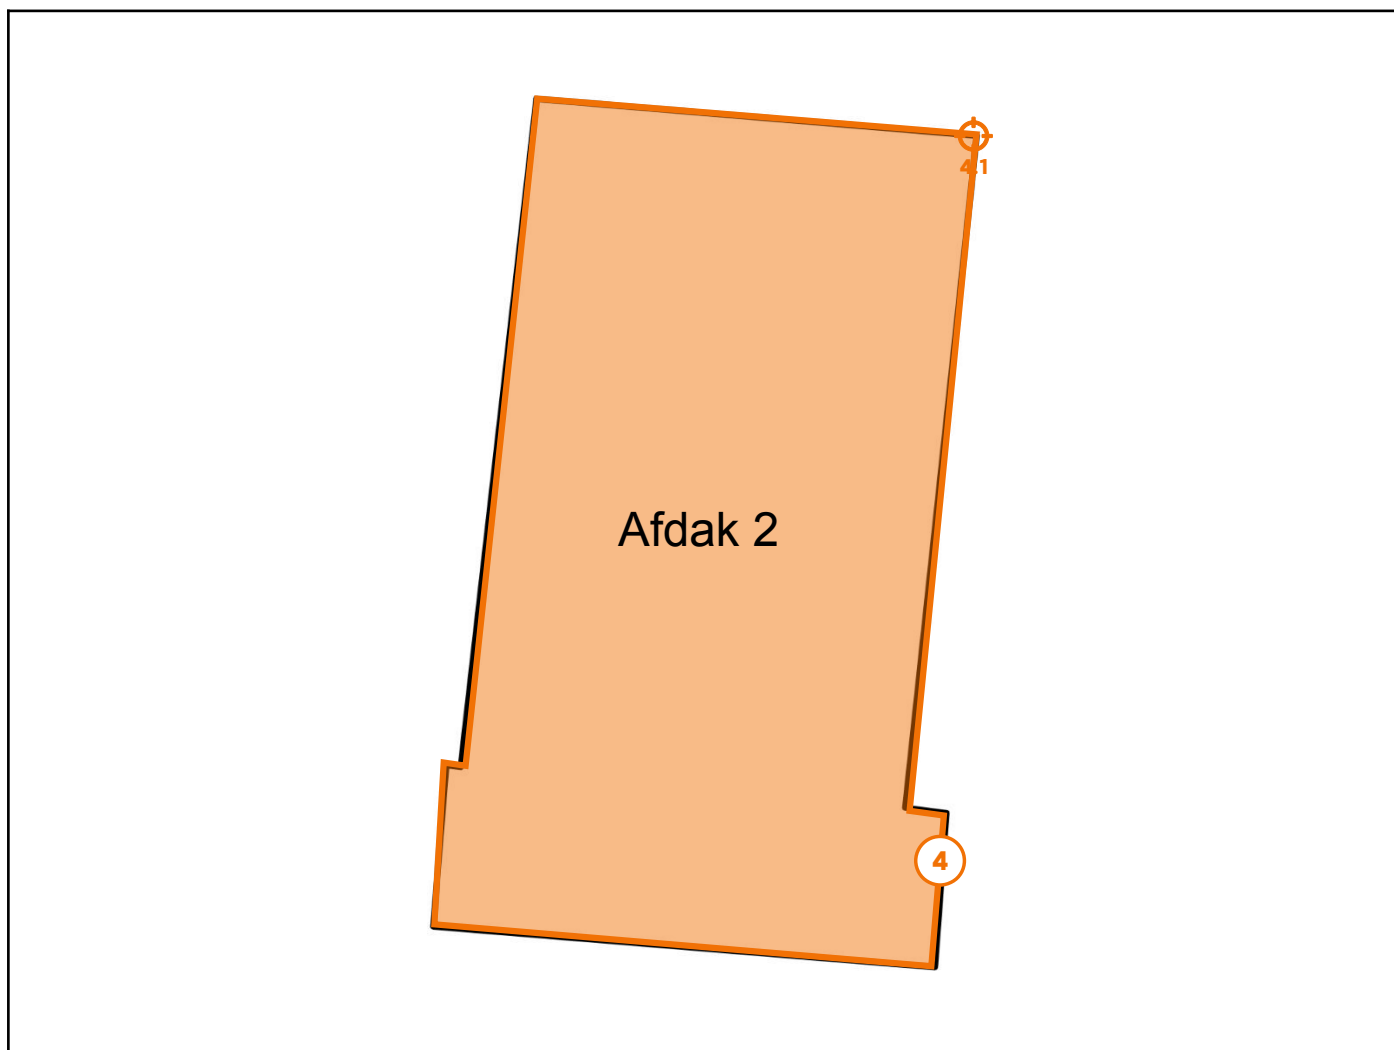
## Plan 6.1: Afdak 2

| Beschrijving | Type | Actie |
|---|---|---|
| 4. Dak in golfplaten afdak + garage + stal (cement) | Asbestmateriaal | <a href="#">Verwijderen</a> |

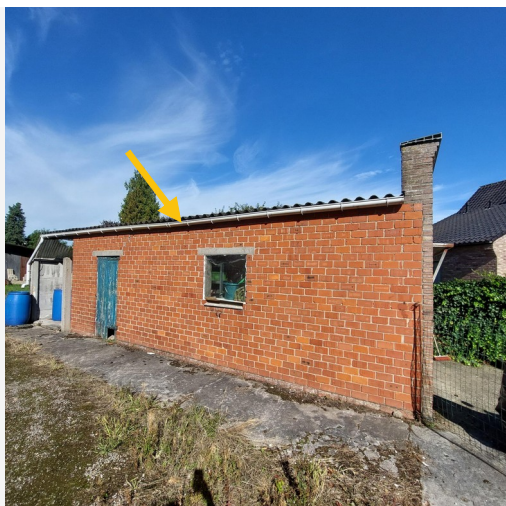
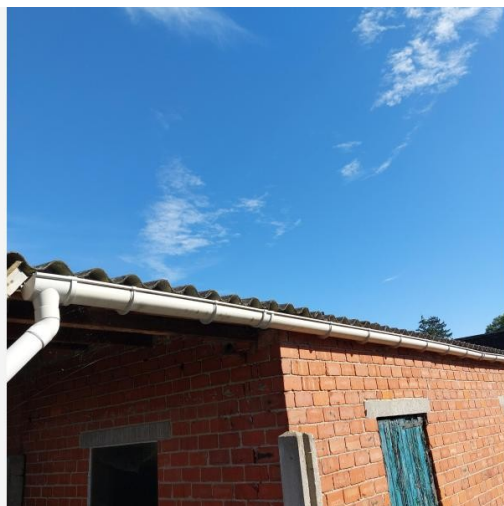
**Dringend verwijderen**

| Beschrijving | Slib in de dakgoot garage + stal |
| Bron van de resten | Asbesthoudende dakbedekking |
| Gebondenheid resten | Niet hecht |

- Verwijder het asbestafval.

- Eenvoudige handelingen: mag via doe-het-zelf of door werknemer(s) met opleidingsattest eenvoudige handelingen  
Ondoe u van het afval via het riool.

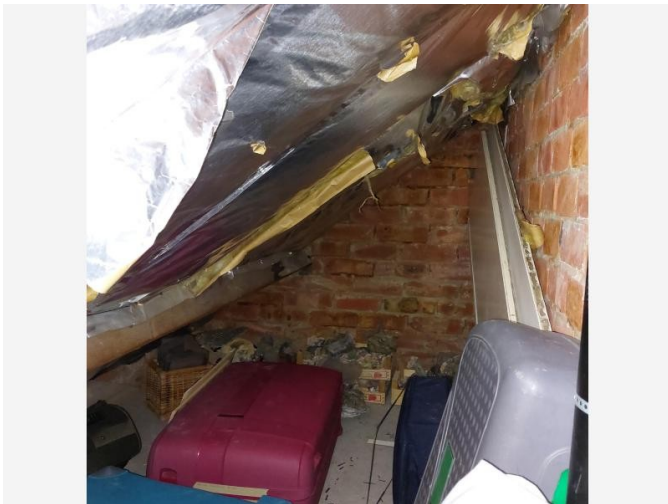
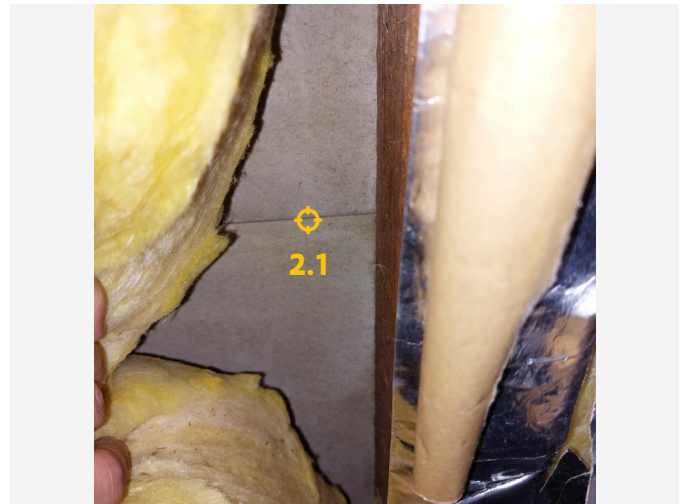
Verwijderen

- Zorg voor een veilig beheer. Vermijd het beschadigen van het asbestmateriaal. Controleer de toestand jaarlijks op wijzigingen.

- Eenvoudige handelingen: mag via doe-het-zelf of door werknemer(s) met opleidingsattest eenvoudige handelingen  
Deze toepassing mag door een aannemer die over een opleidingsattest eenvoudige handelingen beschikt of door een particulier (doe-het-zelver), verwijderd worden indien er geen verhoogd risico op vrijgave van asbestvezels (max. concentratie 0,01 vezels/cm<sup>3</sup> - CODEX Art. VI.3-54) ontstaat en de toepassing voorafgaand wordt gefixeerd/bevochtigd. De individuele elementen moeten zonder machinale werktuigen (boormachine, slijpschijf, hogedrukreiniger, etc.) en zonder breken of gooien een voor een losgemaakt worden en dubbel en luchtdicht verpakt afgevoerd worden naar een erkend afvalpunt (recyclagepark). Daar moeten ze voorzichtig in de container voor asbestafval worden gelegd. Op het recyclagepark worden uitsluitend hechtgebonden asbestmaterialen aanvaard. Niet-hechtgebonden asbestmaterialen kunnen enkel bij een erkend asbestverwijderaar of asbestafvalverwerker worden aangeboden.
