# Asbestinventarisatetest

Kapelstraat 63, 9100 Sint-Niklaas

Attestnummer : 20221224-000070.000

## Asbestveilig

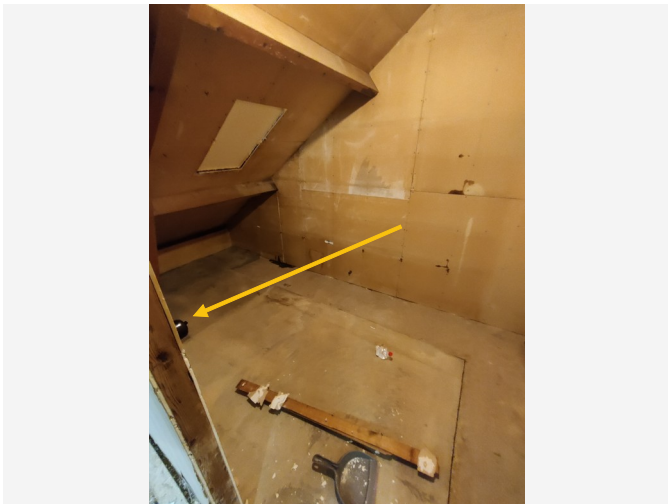
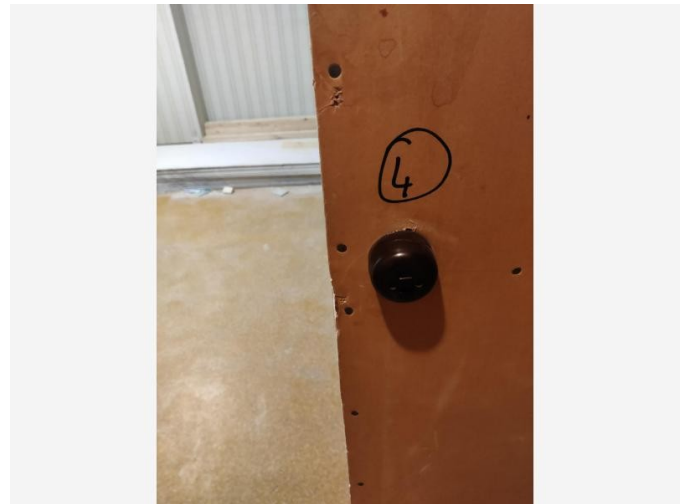
Overzichtsfoto

Detailfoto

| Eindbeoordeling materiaalisico | Laag materiaalisico en/of verlaagde kans op vezelvrijgave |

| Gebondenheid | Categorie 1: hechtgebonden in oorsprong |
| Asbestsoort (vezeltype) | Crocidoliet aanwezig |
| Asbestconcentratie | Laag (< 50%) |
| Afschermingsgraad van het gehele materiaal | Geheel of deels (ook) vrij aan de binnenlucht |
| Toestand van het materiaal | Onbeschadigd, niet verweerd |

| Beschrijving | bakelieten element |
| Asbestmateriaal | Plaat, paneel, tablet - Type Bakeliet |

Het asbestmateriaal valt onder de mijlpaal van 2040.

Zorgvuldig beheren

- Zorg voor een veilig beheer. Vermijd het beschadigen van het asbestmateriaal. Controleer de toestand jaarlijks op wijzigingen.
- Zorg voor een veilig beheer en verwijder dit asbestmateriaal wanneer het bij werken eenvoudig bereikbaar wordt. Controleer de toestand jaarlijks op wijzigingen.

- Eenvoudige handelingen: mag via doe-het-zelf of door werknemer(s) met opleidingsattest eenvoudige handelingen  
Bakelietelementen met laag percentage asbest die niet beschadigd zijn.  
Zijn eenvoudig te verwijderen zonder beschadigen met schroefverbindingen.

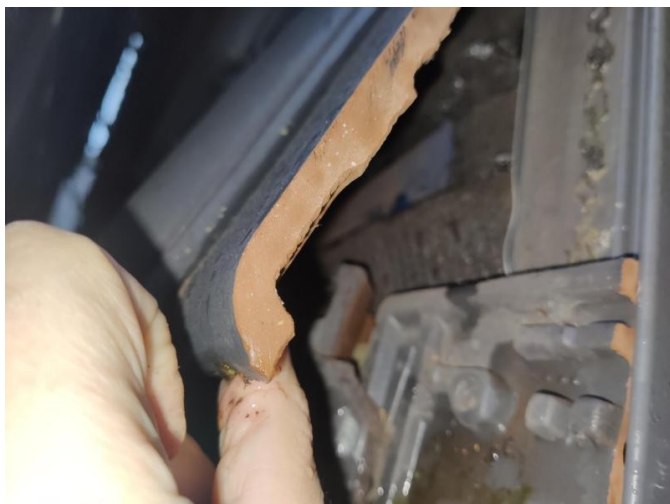
Onderdak: onder pannen kunnen vaststellen dat dit niet asbesthoudend is. Onderdak is doek.

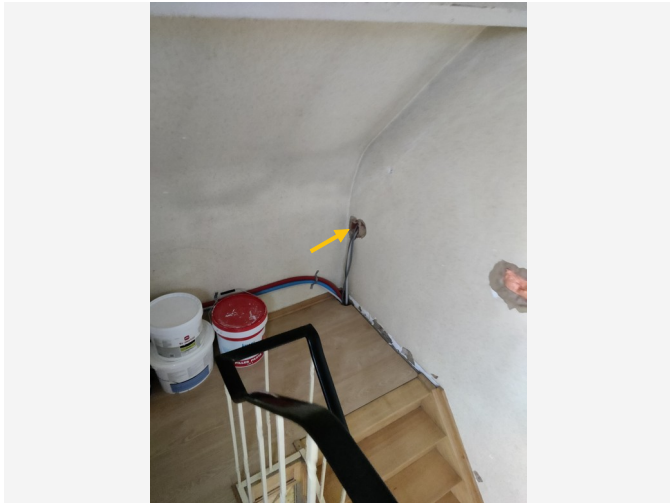
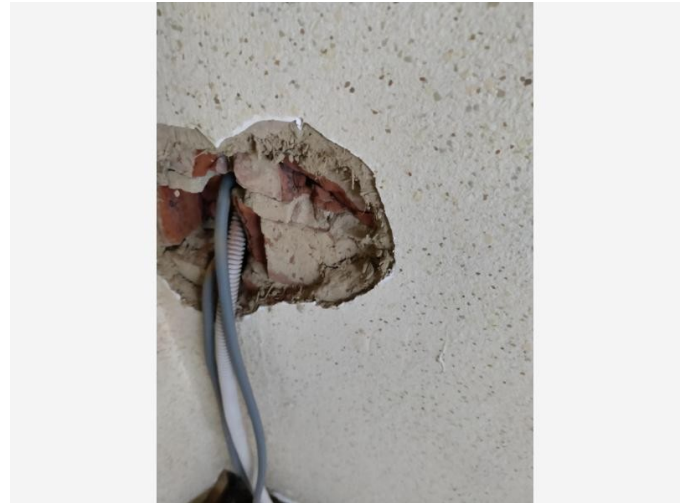
## Fiche 6: pleisterwerk muren

Geen asbest

| # | Type | Referentie | Resultaat |
|---|---|---|---|
| 6.1 | Mengmonster | 1 | Geen asbest |

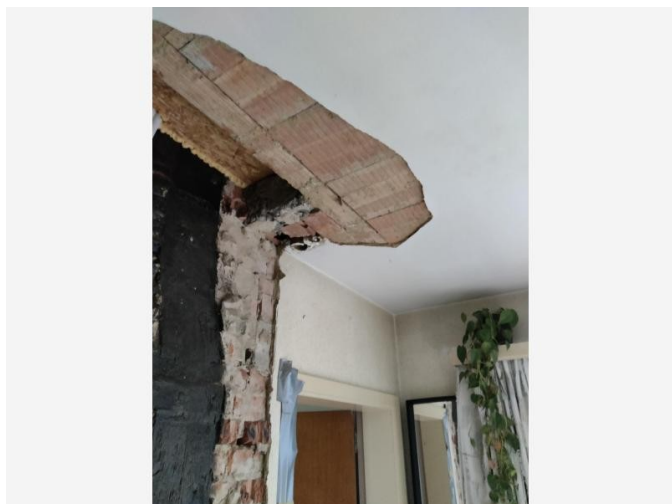
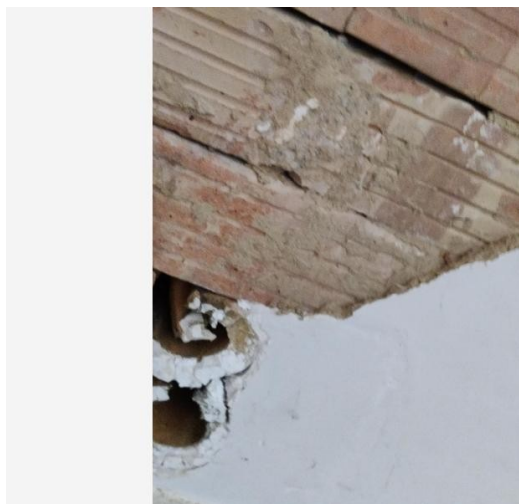
## Fiche 7: pleisterwerk plafond

Geen asbest

| # | Type | Referentie | Resultaat |
|---|---|---|---|
| 7.1 | Mengmonster | 2 | Geen asbest |

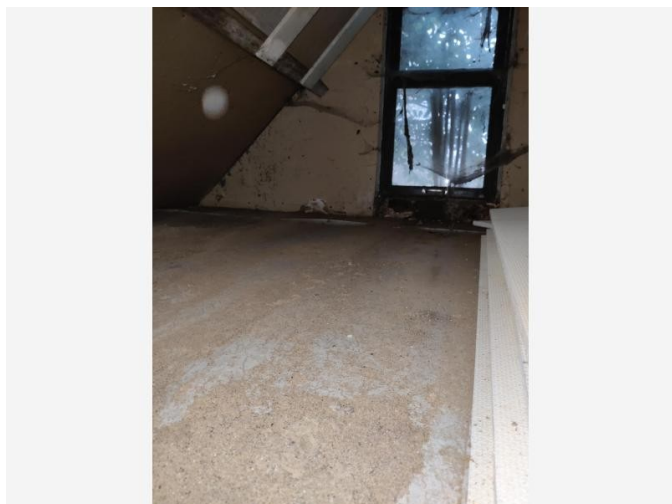
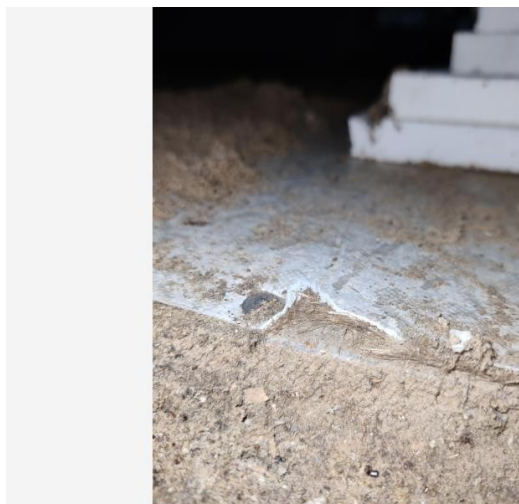
## Fiche 8: vinyl zolder tuinhuis

Geen asbest

| # | Type | Referentie | Resultaat |
|---|---|---|---|
| 8.1 | Puntmonster | 4 | Geen asbest |

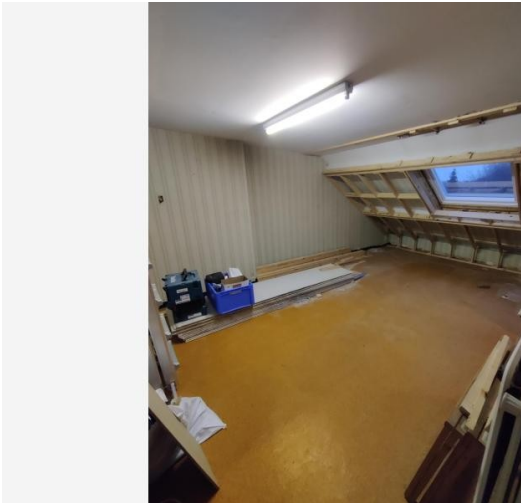
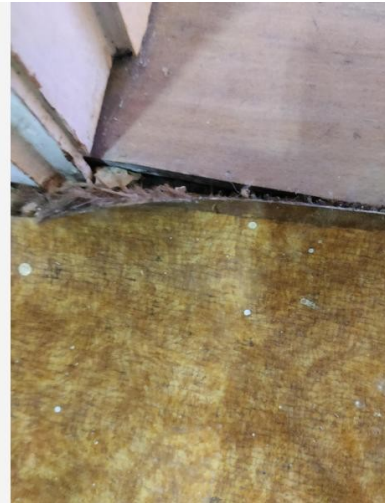
## Fiche 9: vinyl zolder

Geen asbest

| # | Type | Referentie | Resultaat |
|---|---|---|---|
| 9.1 | Puntmonster | 3 | Geen asbest |
