# Asbestinventarisatetest

Casinostraat 5/0101, 9100 Sint-Niklaas

Attestnummer : 20250804-000153.000

Uitgegeven op : 04.08.2025

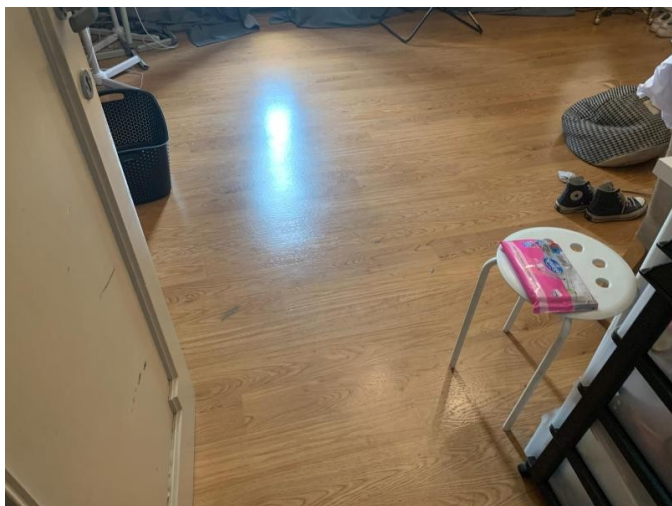
Het materiaal onder de vloerbedekking kon op het moment van de inspectie niet nader worden onderzocht. De toepassing kan enkel a.d.h.v. een negatief labocertificaat als asbestvrij beschouwd worden. Verder onderzoek verrichten naar de samenstelling van de toepassing tot op de drager. Dit bij renovatie en/of sloop.

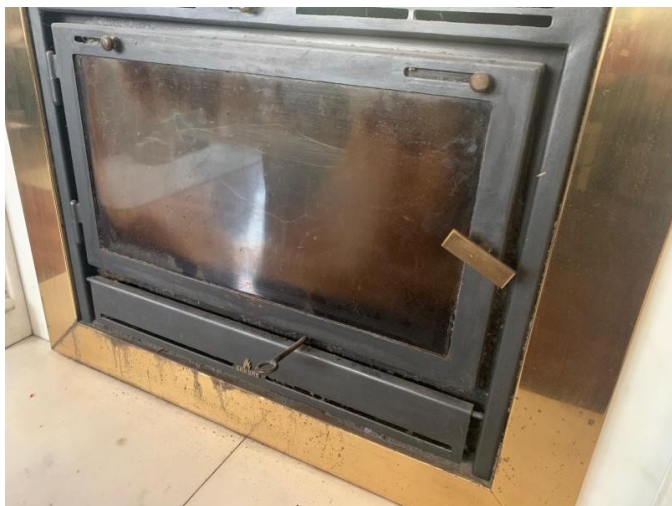
Er werden geen asbestverdachte toepassingen vastgesteld in deze ruimte.

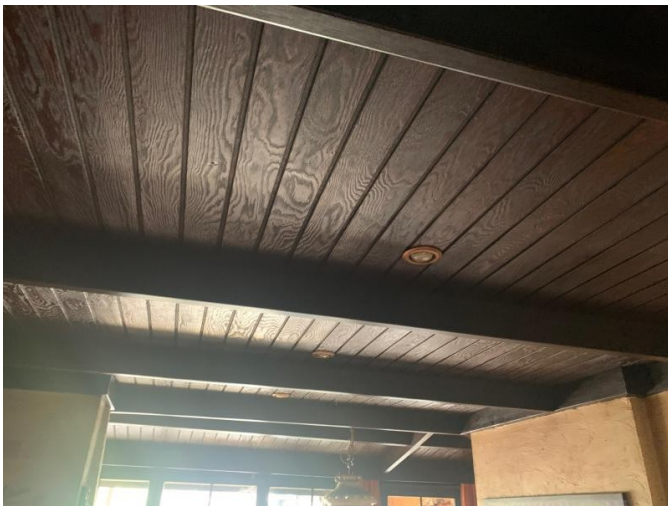
Het materiaal achter het vals plafond kon op het moment van de inspectie niet nader worden onderzocht. De toepassing kan enkel a.d.h.v. een negatief labocertificaat als asbestvrij beschouwd worden. Verder onderzoek verrichten naar de samenstelling van de toepassing tot op de drager. Dit bij renovatie en/of sloop.

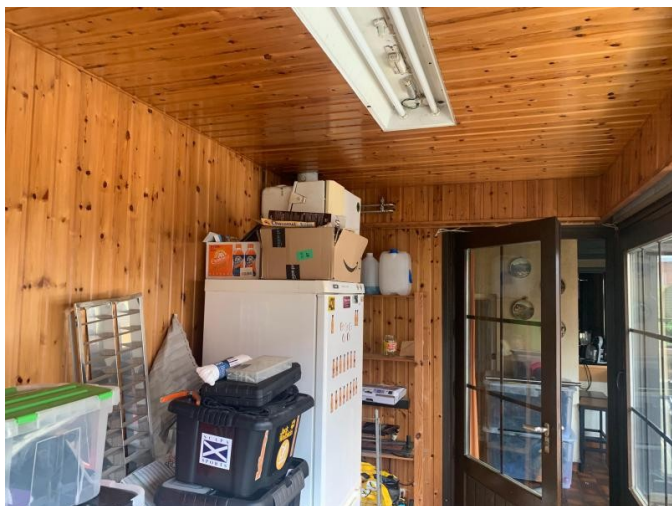
Het materiaal achter de valse wand kon op het moment van de inspectie niet nader worden onderzocht. De toepassing kan enkel a.d.h.v. een negatief labocertificaat als asbestvrij beschouwd worden. Verder onderzoek verrichten naar de samenstelling van de toepassing tot op de drager. Dit bij renovatie en/of sloop.

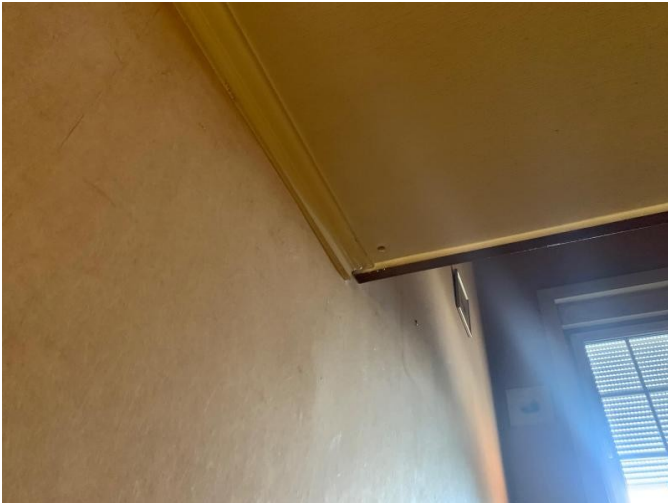
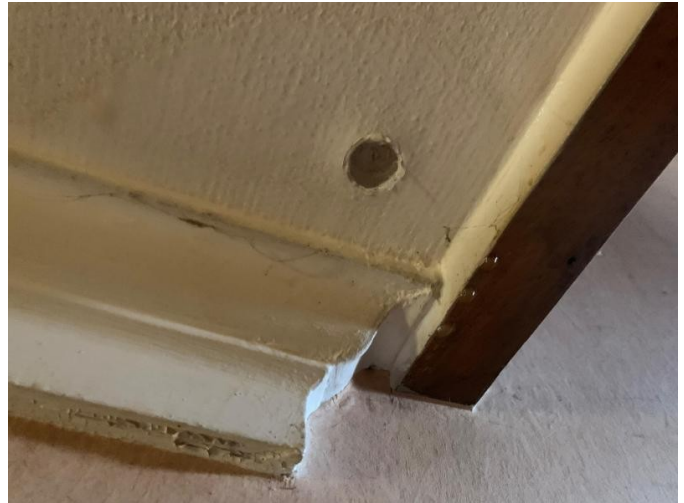
## Fiche 5: Pleister plafond

Geen asbest

| # | Type | Referentie | Resultaat |
|---|---|---|---|
| 5.1 | Mengmonster | MM03 | Geen asbest |

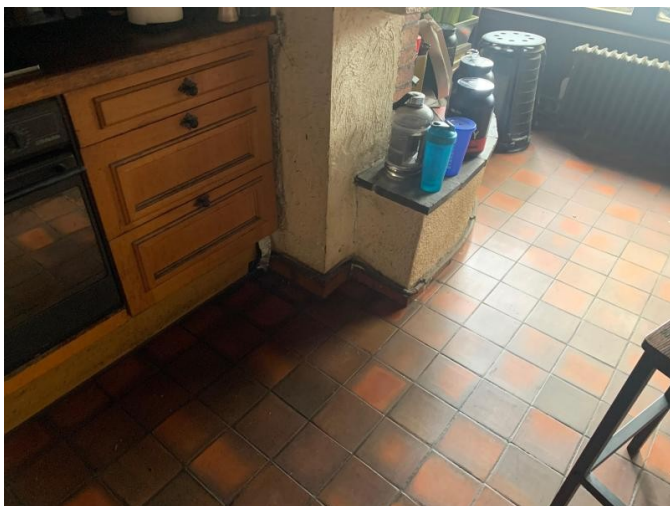
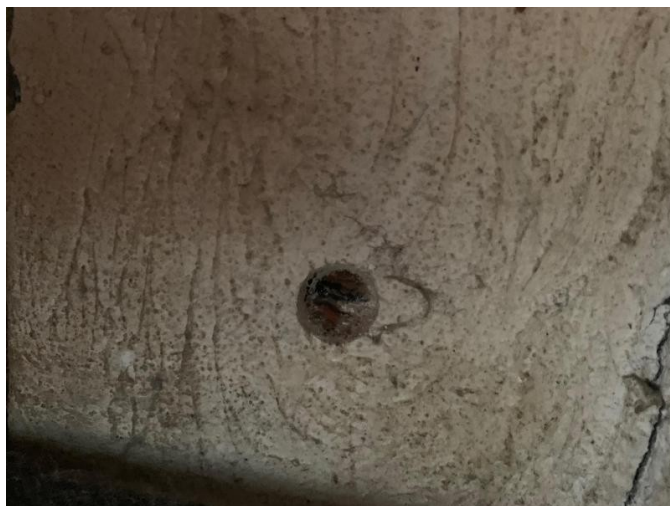
## Fiche 6: Pleister wand

Geen asbest

| # | Type | Referentie | Resultaat |
|---|---|---|---|
| 6.1 | Mengmonster | MM02 | Geen asbest |

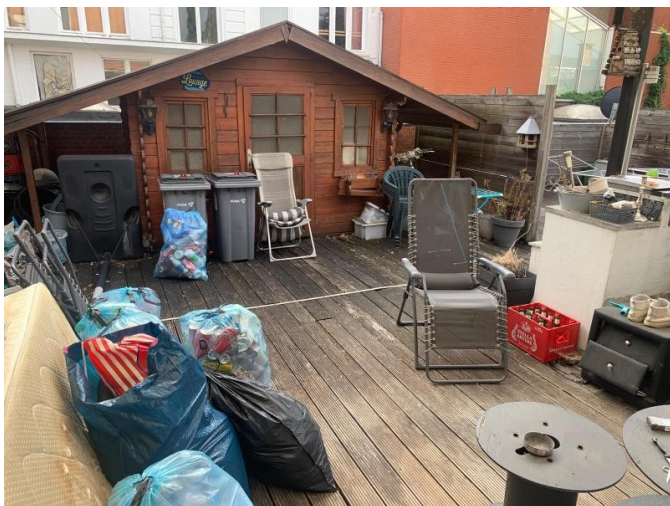
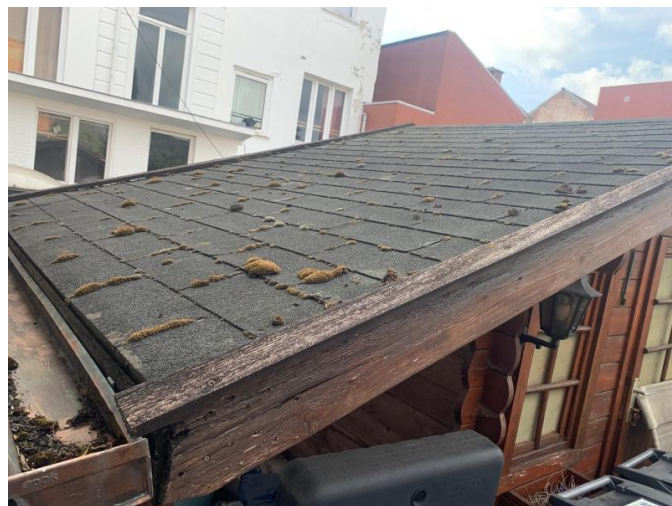
## Fiche 7: Roofing

Geen asbest

| # | Type | Referentie | Resultaat |
|---|---|---|---|
| 7.1 | Puntmonster | MM04 | Geen asbest |
