# Asbestinventarisatetest

Hendrik Heymanplein 206, 9100 Sint-Niklaas

Attestnummer : 20260428-000529.000

# Zone 1: Hoofdgebouw

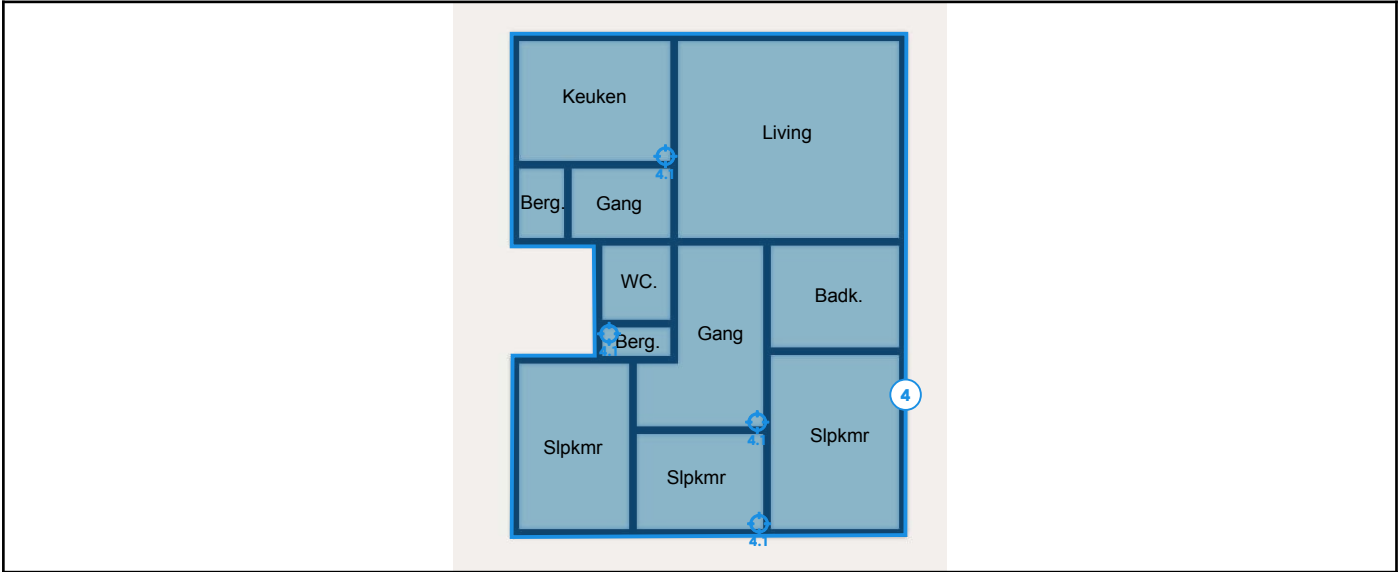
# Plan 1.1: Appartement

| Beschrijving | Type | Actie |
|---|---|---|
| 4. Pleisterwerk plafonds | Geen asbest | - |

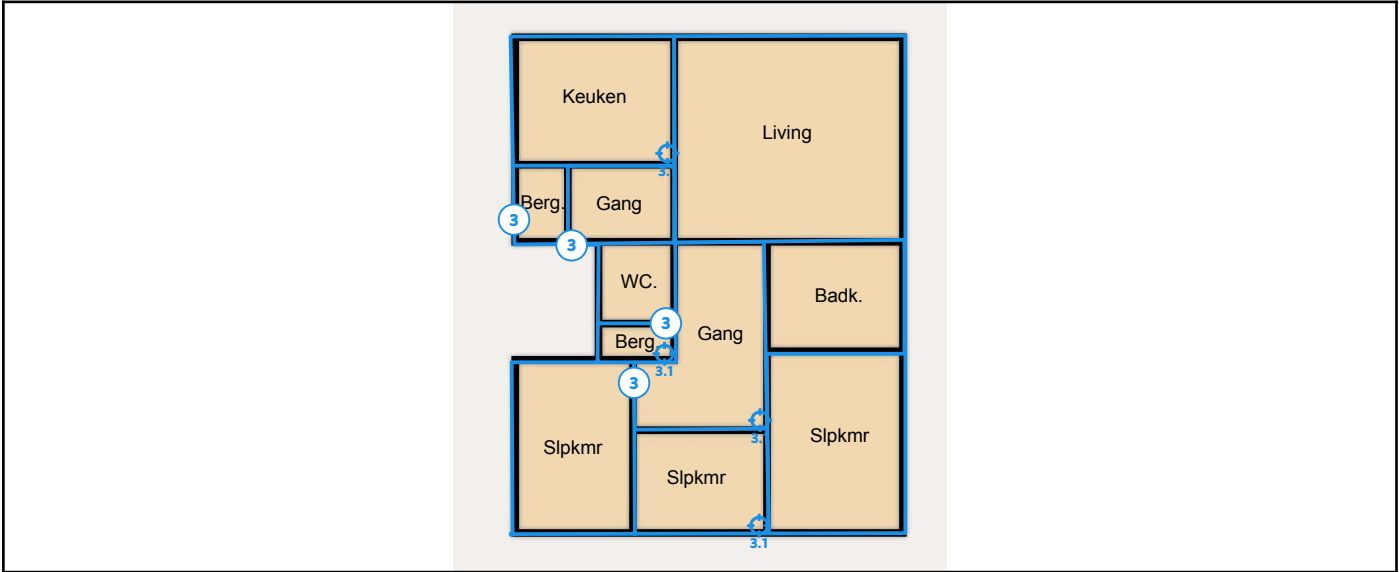
# Plan 1.2: Appartement

| Beschrijving | Type | Actie |
|---|---|---|
| 3. Pleisterwerk wanden | Geen asbest | - |

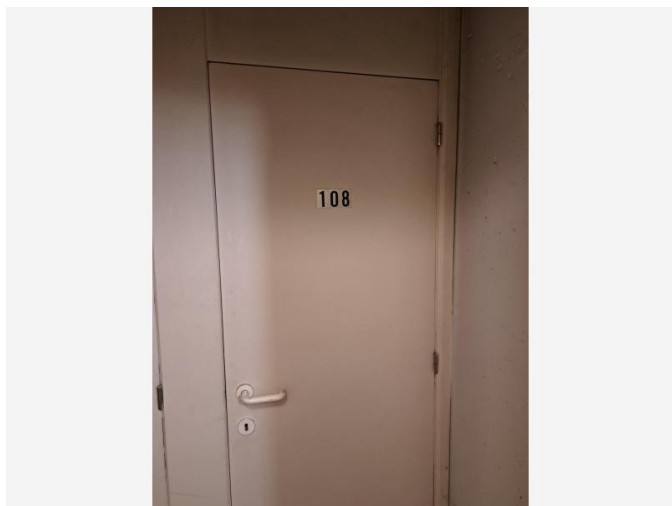
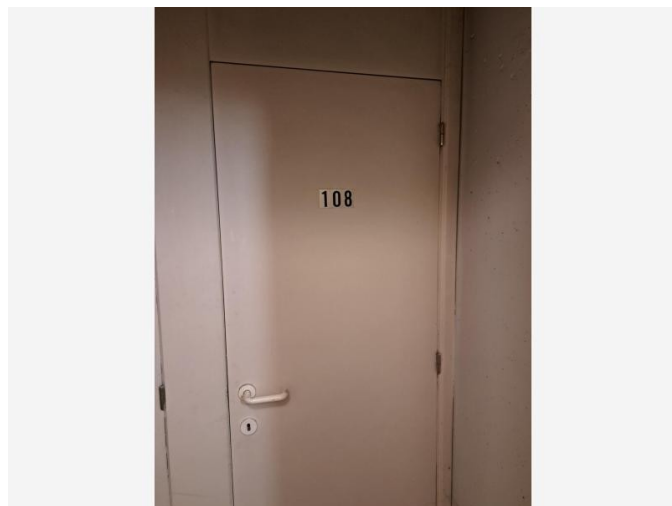
| Fiche 1: Kelderberging 108..... | 12 |

Er zijn geen asbestverdachte materialen vastgesteld binnen deze constructie.

| Basis voor advies | De asbestdeskundige beoordeelt het materiaal als niet-asbestverdacht. |

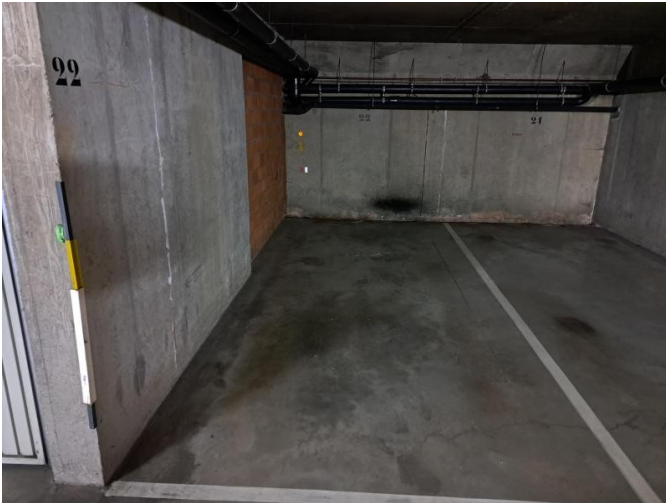
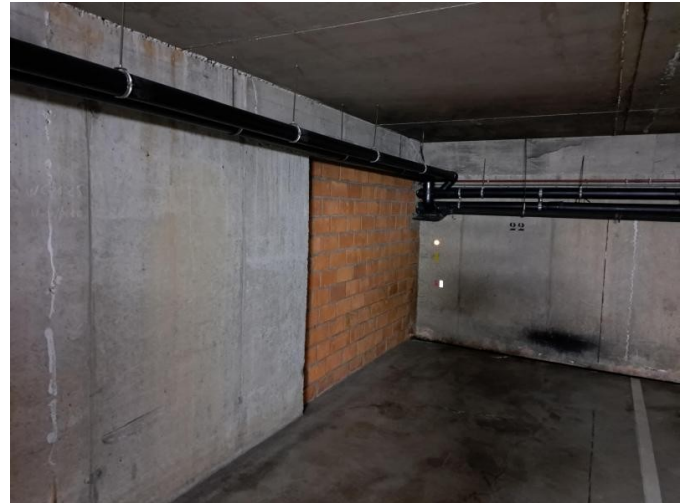
| Fiche 2: Autostaanplaats 22..... | 13 |

Er zijn geen asbestverdachte materialen vastgesteld binnen deze constructie.

| Basis voor advies | De asbestdeskundige beoordeelt het materiaal als niet-asbestverdacht. |

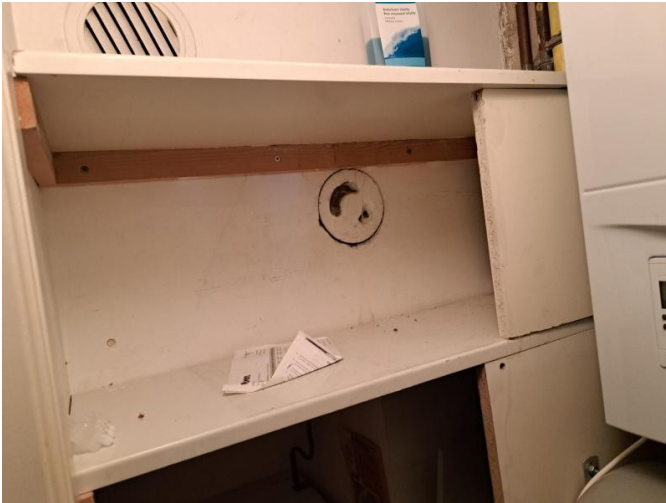
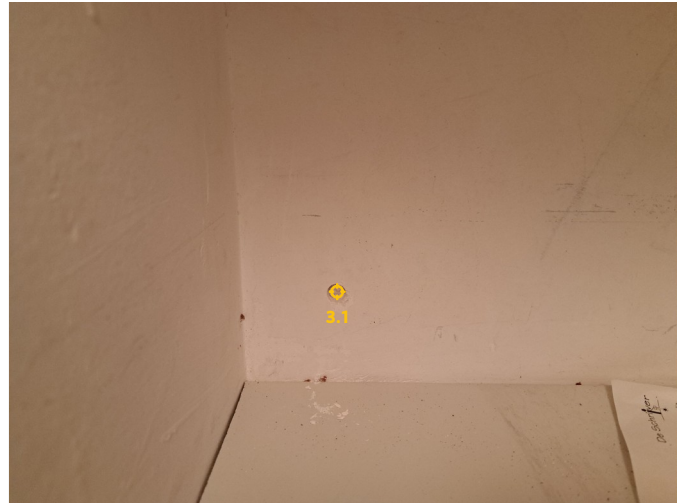
## Fiche 3: Pleisterwerk wanden

Geen asbest

| # | Type | Referentie | Resultaat |
|---|---|---|---|
| 3.1 | Mengmonster | MM01 | Geen asbest |

| Beschrijving | Pleisterwerk wanden |
| Bindmiddel van materiaal | Gips - kalk |
| Gebondenheid op basis van bindmiddel | Niet-hechtgebonden |

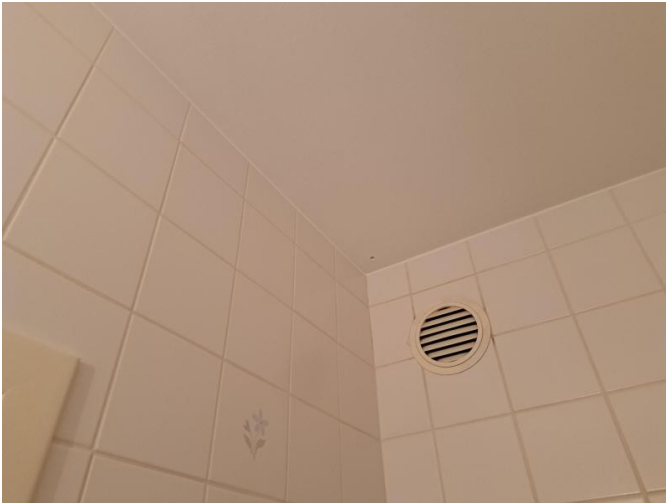
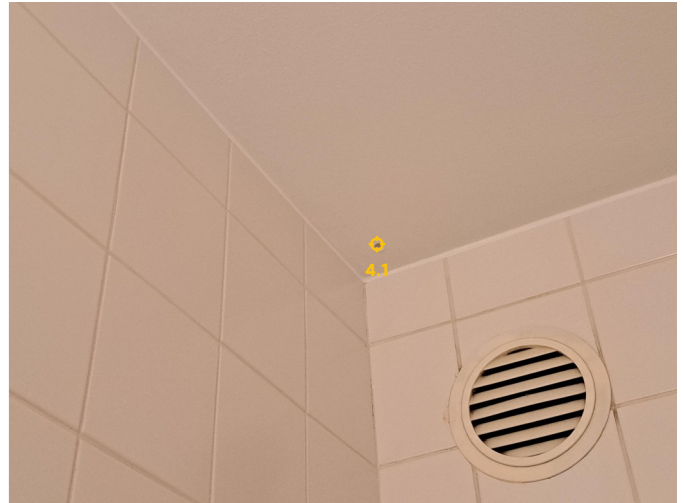
## Fiche 4: Pleisterwerk plafonds

Geen asbest

| # | Type | Referentie | Resultaat |
|---|---|---|---|
| 4.1 | Mengmonster | MM02 | Geen asbest |

| Beschrijving | Pleisterwerk plafonds |
| Bindmiddel van materiaal | Gips - kalk |
| Gebondenheid op basis van bindmiddel | Niet-hechtgebonden |

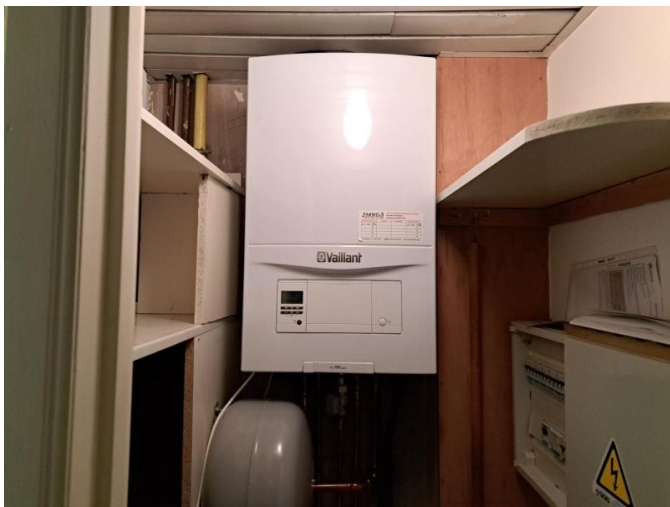
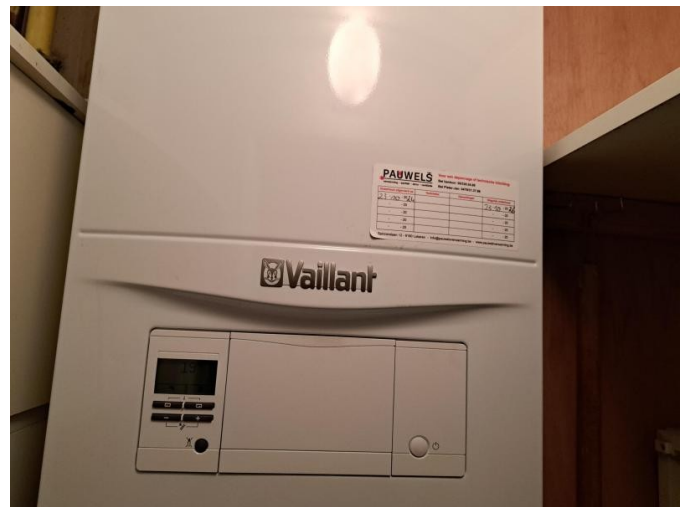
### Fiche 5: CV-brander (niet verdacht)

| Beschrijving | Notitie | Terug te vinden op plannen |
|---|---|---|
| Fiche 5: CV-brander (niet verdacht) | De CV-brander bevat geen asbestverdachte materialen. | - |
