# Asbestinventarisatattest

Regentiestraat 16/8, 9100 Sint-Niklaas

Attestnummer : 20260312-000213.000

Uitgegeven op : 12.03.2026

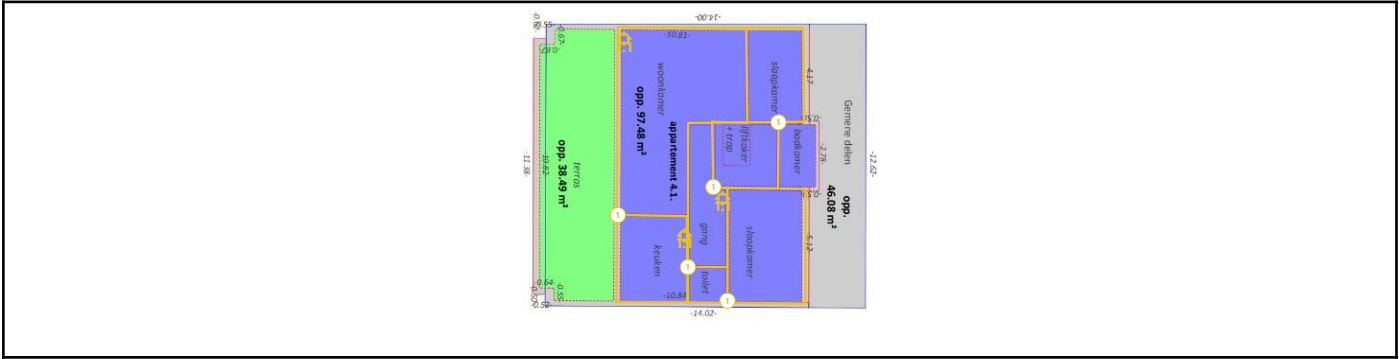
# Plan 1.1: Vierde verdieping

| Beschrijving | Type | Actie |
|---|---|---|
| 1. Pleisterwerk muren | Asbestmateriaal | Zorgvuldig beheren |
| 1.1 Code: MM01 | Mengmonster | - |

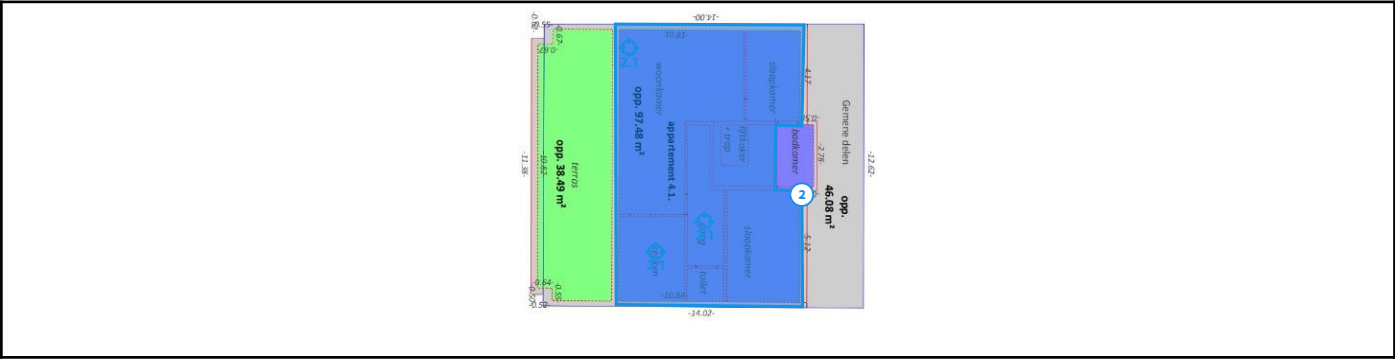
# Plan 1.2: Vierde verdieping

| Beschrijving | Type | Actie |
|---|---|---|
| 2. Pleisterwerk plafonds | Geen asbest | - |
| 2.1 Code: M02 | Mengmonster | - |

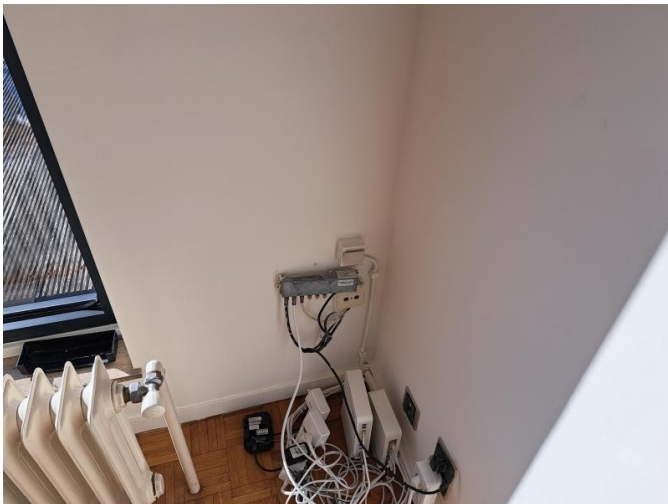
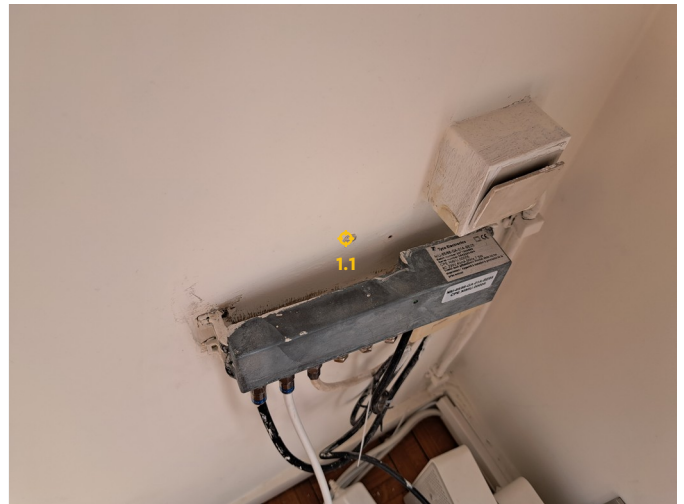
Het asbestmateriaal valt onder de mijlpaal van 2040.

| Eindbeoordeling materiaalisico | Laag materiaalisico en/of verlaagde kans op vezelvrijgave |

| Gebondenheid | Categorie 2: niet-hechtgebonden met matrix |
| Asbestsoort (vezeltype) | Alleen chrysotiel aanwezig |
| Asbestconcentratie | Laag (< 50%) |
| Toestand van het materiaal | Onbeschadigd, niet verweerd |

| # | Type | Referentie | Resultaat |
|---|---|---|---|
| 1.1 | Mengmonster | MM01 | Chrysotiel |

| Beschrijving | Pleisterwerk muren |
| Hoeveelheid (oppervlakte - dikte - aantal) | • 220,00 m <sup>2</sup> - 1,00 cm - 1 stuk |

- Zorg voor een veilig beheer. Vermijd het beschadigen van het asbestmateriaal. Controleer de toestand jaarlijks op wijzigingen.

- Hermetische zone (erkend asbestverwijderaar)  
Betreft een losgebonden toepassing zonder verwerking. Het saneren van de toepassing veroorzaakt breukvorming, verkrumming en stofvorming van het materiaal. Dit met een hoog risico op vezelvrijgave. De toepassing dient verwijderd te worden a.d.h.v. een hermetische zone, dit door een erkend asbestverwijderaar. Voor verder advies kan je een kijkje nemen op de site van OVAM.

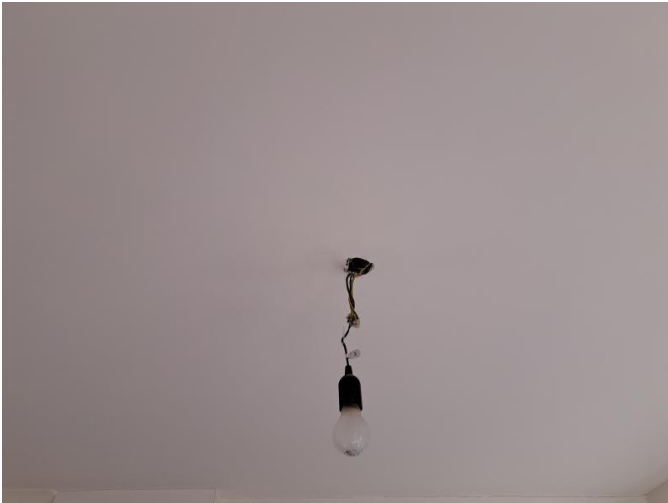
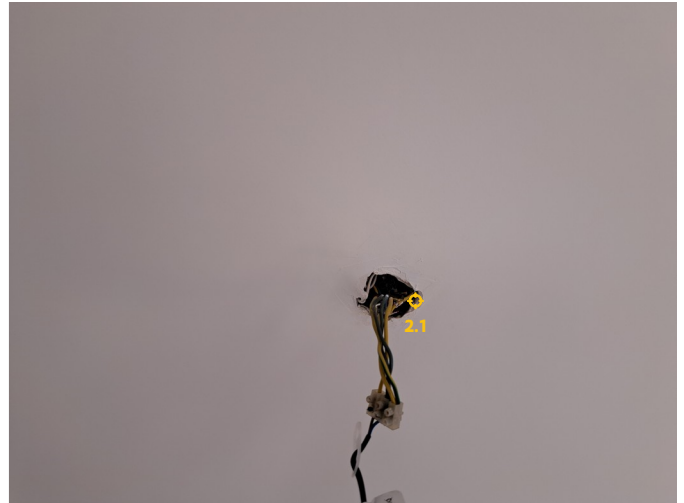
## Fiche 2: Pleisterwerk plafonds

Geen asbest

| # | Type | Referentie | Resultaat |
|---|---|---|---|
| 2.1 | Mengmonster | M02 | Geen asbest |
