# Asbestinventarisat attest

Sint-Gillisstraat 51, 9170 Sint-Gillis-Waas

Attestnummer : 20260527-000539.000

Uitgegeven op : 27.05.2026

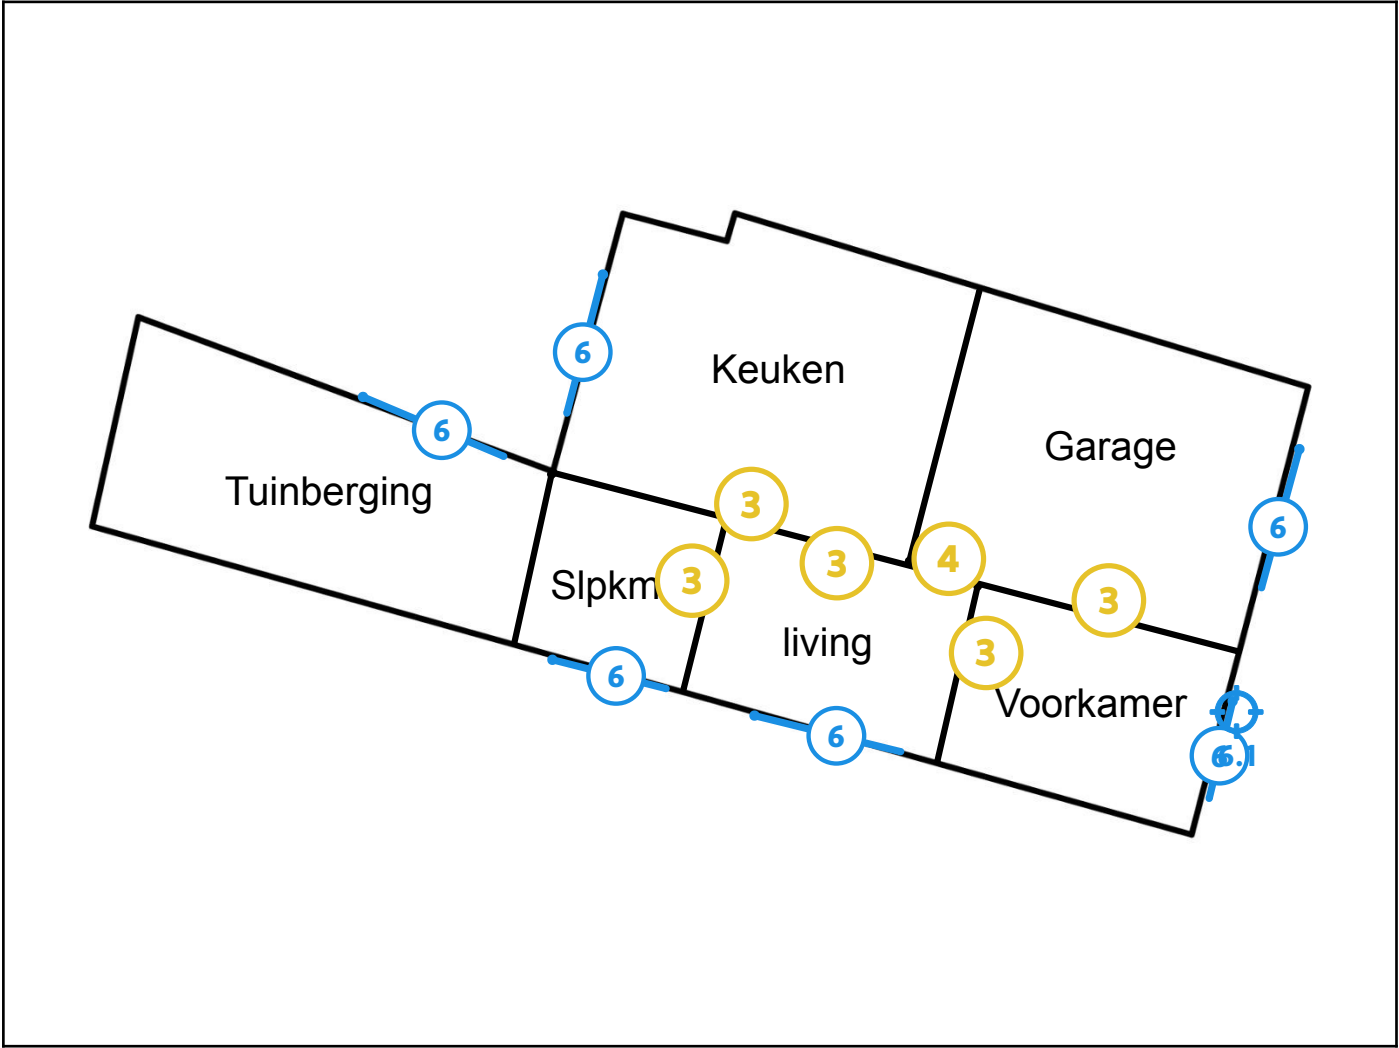
# Plan 1.2: Gelijkvloers

| Beschrijving | Type | Actie |
|---|---|---|
| 3. Bakeliet componenten | Asbestmateriaal | Zorgvuldig beheren |
| 4. Bakeliet zekering | Asbestmateriaal | Zorgvuldig beheren |
| 6. Kitramen (tussen muur en profiel) | Geen asbest | - |

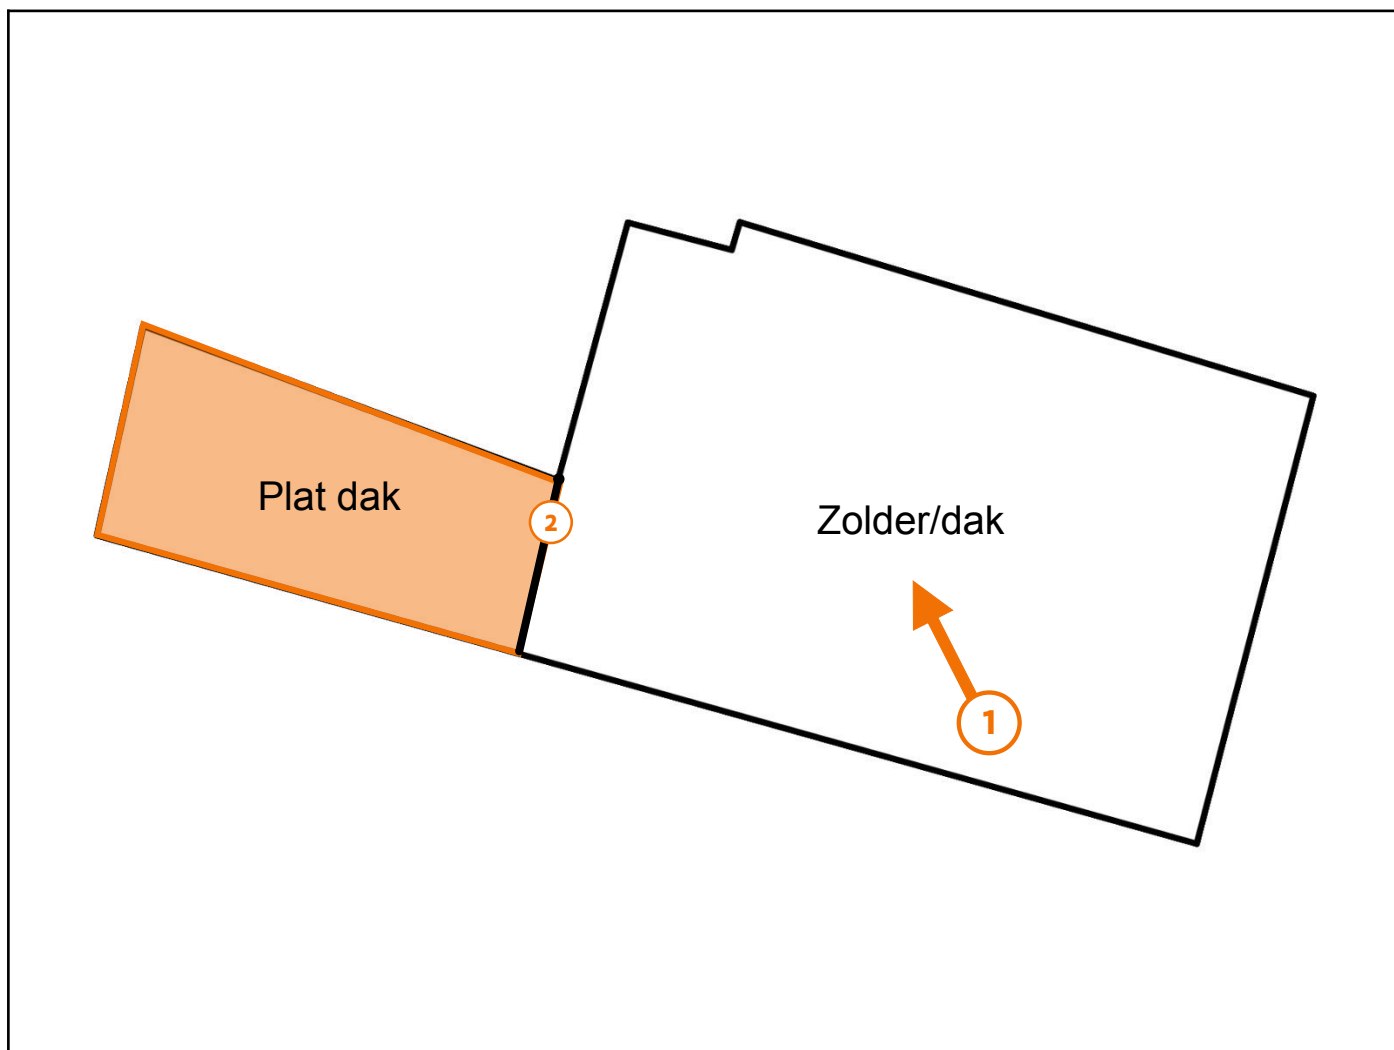
## Plan 1.6: Zolder/dak

| Beschrijving | Type | Actie |
|---|---|---|
| 1. Rookgaskanaal in asbest cement | Asbestmateriaal | <a href="#">Verwijderen</a> |
| 2. Golfplaten dak | Asbestmateriaal | <a href="#">Verwijderen</a> |

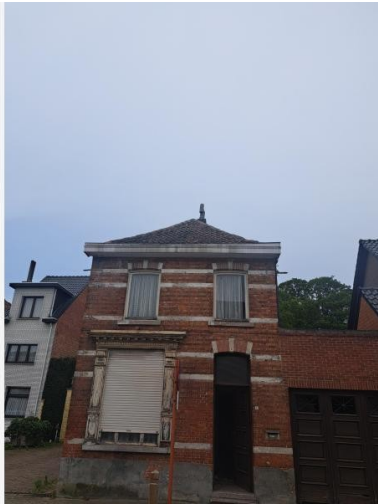
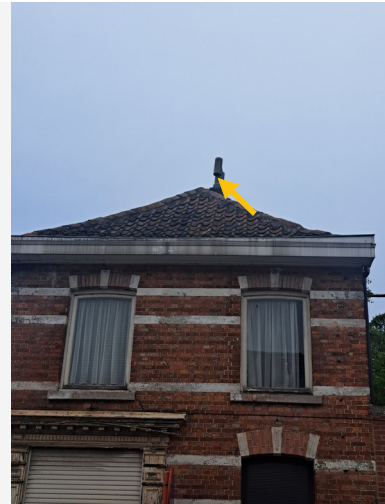
Het asbestmateriaal valt onder de mijlpaal van 2034.

Dit type buis bevat meestal asbest.

| Eindbeoordeling materiaalisico | Laag materiaalisico en/of verlaagde kans op vezelvrijgave |

| Asbestsoort (vezeltype) | Crocidoliet aanwezig |
| Toestand van het materiaal | Licht beschadigd, licht verweerd. Intacte calciumsilicaatplaat of materiaal met categorie 3-gebondenheid |

| Beschrijving | Rookgaskanaal in asbest cement |

Verwijderen

- Zorg voor een veilig beheer. Vermijd het beschadigen van het asbestmateriaal. Controleer de toestand jaarlijks op wijzigingen.
- Voer bijkomende staalname(s) uit.

- Eenvoudige handelingen: enkel door erkend asbestverwijderaar  
Er werd geen staal genomen van het materiaal, dit met kans op breuk - schade.

Vermoedelijk loopt de buis door in een kanaal in de gemetste schouw, dit vereist specifieke bijkomende maatregelen en voldoende expertise om deze buis correct te verwijderen zonder de buis stuk te maken. Bij het verwijderen kan stof voorkomen.

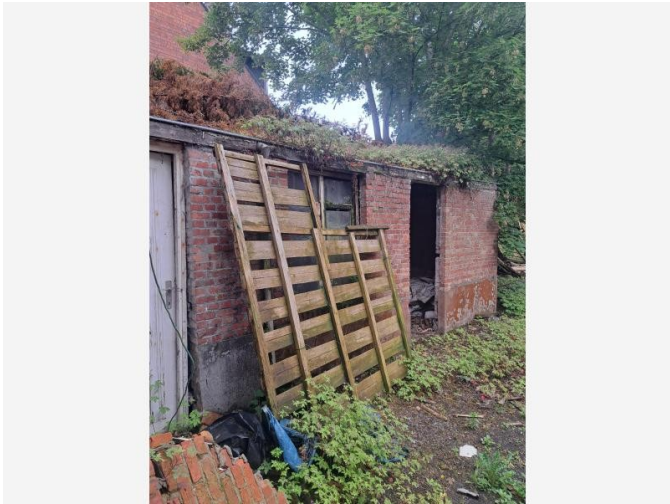
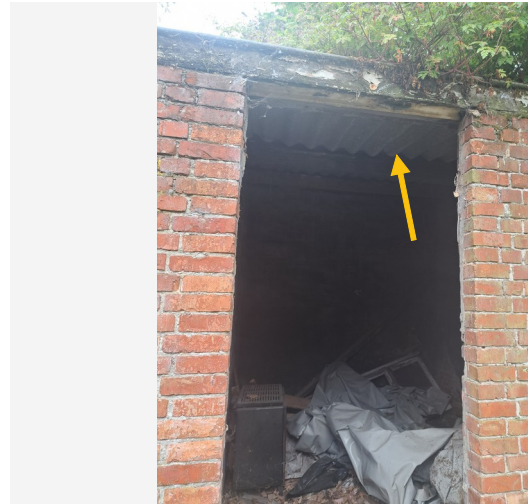
Het asbestmateriaal valt onder de mijlpaal van 2034.

| Eindbeoordeling materiaalisico | Verhoogd materiaalisico en/of verhoogde kans op vezelvrijgave |

| Asbestsoort (vezeltype) | Crocidoliet aanwezig |
| Toestand van het materiaal | Matig beschadigd, matig verweerd |

| Beschrijving | Golfplaten dak |

Verwijderen

- Zorg voor een veilig beheer. Vermijd het beschadigen van het asbestmateriaal. Controleer de toestand jaarlijks op wijzigingen.
- Hemelwater dat afspoelt van asbestcement daken of gevels kan asbestdeeltjes bevatten. Gebruik het enkel voor gesloten circuits (bv. spoelen toiletten). Reinig na het vervangen van het dak of de gevel de dakgoten en regenwaterput of -ton om asbesthoudend sediment of slib te verwijderen
- Voer bijkomende staalname(s) uit.

- Eenvoudige handelingen: mag via doe-het-zelf of door werknemer(s) met opleidingsattest eenvoudige handelingen  
Raadpleeg de actuele wetgeving op de website van OVAM. Onder strikte voorwaarden is het eventueel toegestaan om deze toepassing zelf te verwijderen.
- Eenvoudige handelingen: enkel door erkend asbestverwijderaar  
Gezien de staat van de leien, die redelijk verweerd zijn, en hoewel deze eventueel door eenvoudige handelingen verwijderd kunnen worden, adviseer ik als deskundige om de verwijdering te laten uitvoeren

door een erkende asbestverwijderaar. Dit garandeert de veiligheid van zowel de bewoners als de burens.

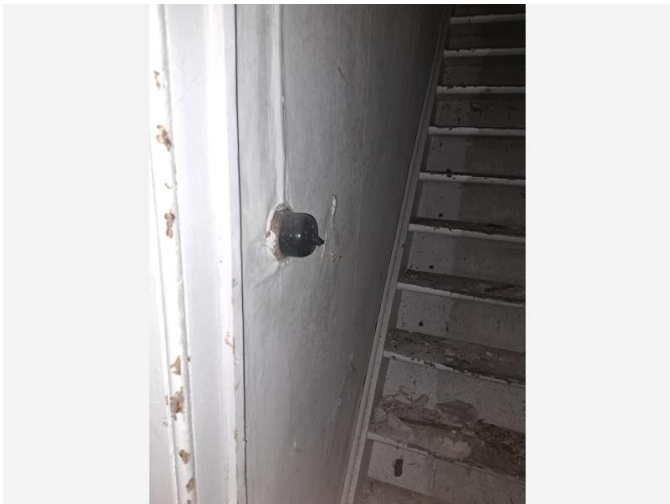
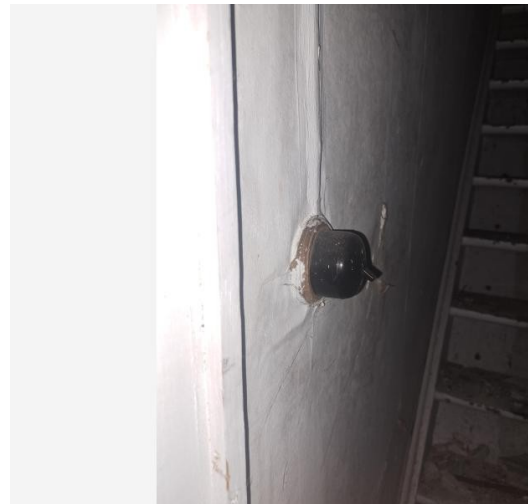
Het asbestmateriaal valt onder de mijlpaal van 2040.

| Eindbeoordeling materiaalisico | Laag materiaalisico en/of verlaagde kans op vezelvrijgave |

| Toestand van het materiaal | Onbeschadigd, niet verweerd |

| Beschrijving | Bakeliet componenten |

Zorgvuldig beheren

- Zorg voor een veilig beheer. Vermijd het beschadigen van het asbestmateriaal. Controleer de toestand jaarlijks op wijzigingen.
- Voer bijkomende staalname(s) uit.

- Eenvoudige handelingen: mag via doe-het-zelf of door werknemer(s) met opleidingsattest eenvoudige handelingen  
Betreft een hechtgebonden toepassing in zeer goede staat met een laag risico op vezelvrijgave. De toepassing zorgvuldig verwijderen, zonder wijzigingen aan te brengen in de huidige toestand van het materiaal. De toepassing niet breken en/of beschadigen. Verwijder de toepassing a.d.h.v. eenvoudige handelingen en voorzie de nodige PBM's zoals ademhalingsmasker met een P3-filter, Tyvec categorie 3 type 5-6, schoeisel moet volledig gesloten zijn, wegwerphandschoenen. Opleid personeel wordt aanbevolen. Het asbestmateriaal moet worden verpakt in twee lagen van luchtdichte, stevige plastic zakken of folie. Deze dienen gemarkeerd te zijn met een waarschuwingsetiket. Voor verder advies kan je een kijkje nemen op de site van OVAM.

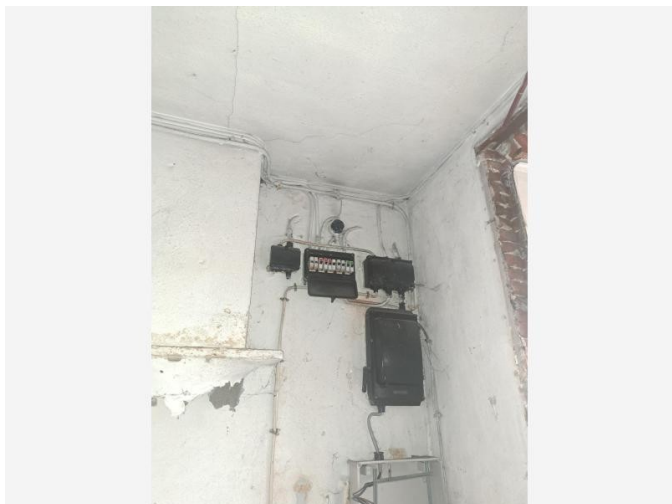
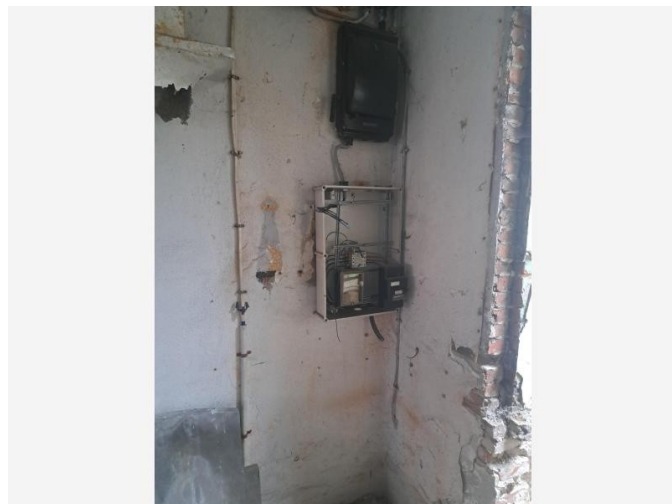
Het asbestmateriaal valt onder de mijlpaal van 2040.

| Eindbeoordeling materiaalrisico | Laag materiaalrisico en/of verlaagde kans op vezelvrijgave |

| Toestand van het materiaal | Onbeschadigd, niet verweerd |

| Beschrijving | Bakeliet zekering |

Zorgvuldig beheren

- Zorg voor een veilig beheer. Vermijd het beschadigen van het asbestmateriaal. Controleer de toestand jaarlijks op wijzigingen.
- Voer bijkomende staalname(s) uit.

- Eenvoudige handelingen: mag via doe-het-zelf of door werknemer(s) met opleidingsattest eenvoudige handelingen  
Raadpleeg de actuele wetgeving op de website van OVAM. Onder strikte voorwaarden kan het eventueel toegestaan zijn om deze toepassing zelf te verwijderen. Bij twijfel wordt echter sterk aangeraden om een erkende asbestverwijderaar te raadplegen. Zorg er bovendien voor dat u zich goed informeert via de websites van OVAM en andere officiële bronnen over de vereiste persoonlijke beschermingsmaatregelen en de richtlijnen voor het veilig verwijderen van asbest.

Houd er rekening mee dat deze toepassingen vaak onder spanning staan. Het is daarom aan te raden om ook een elektricien te raadplegen, aangezien het werken aan of verwijderen van deze toepassingen specifieke technische kennis vereist.

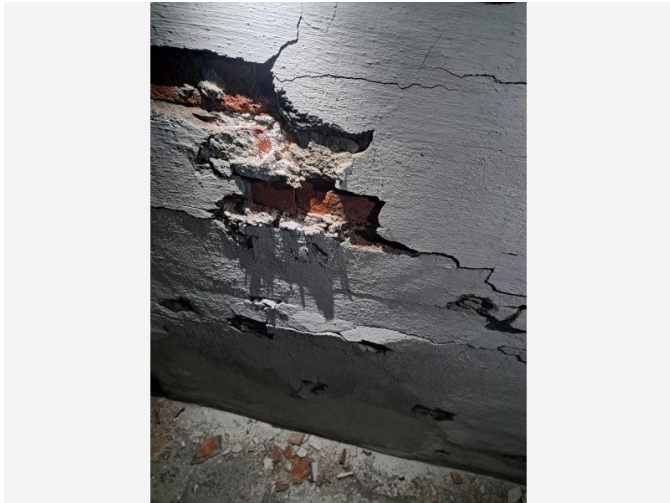
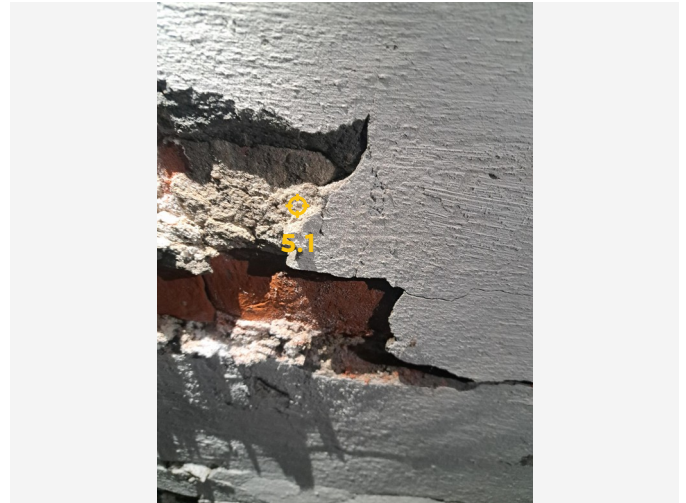
## Fiche 5: Cementering muren kelder

Geen asbest

| # | Type | Referentie | Resultaat |
|---|---|---|---|
| 5.1 | Mengmonster | MM02 | Geen asbest |

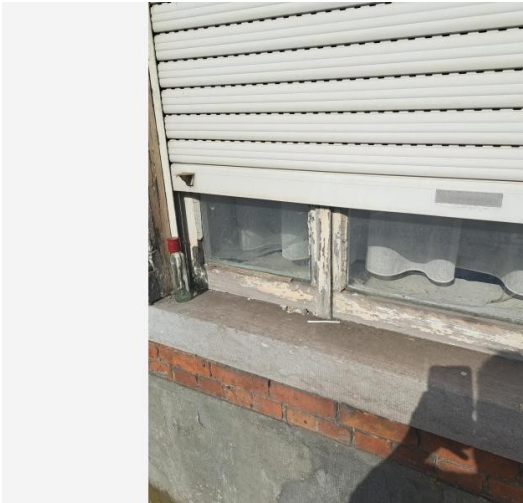
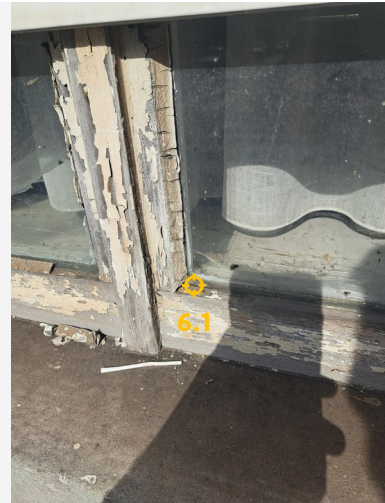
## Fiche 6: Kitramen (tussen muur en profiel)

Geen asbest

| # | Type | Referentie | Resultaat |
|---|---|---|---|
| 6.1 | Puntmonster | MM03 | Geen asbest |

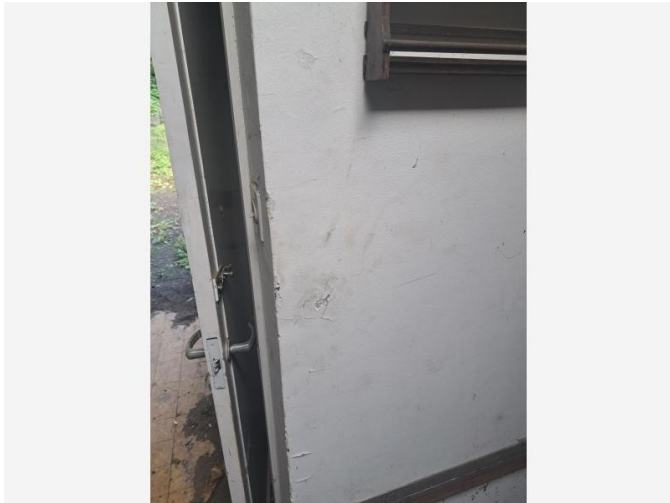
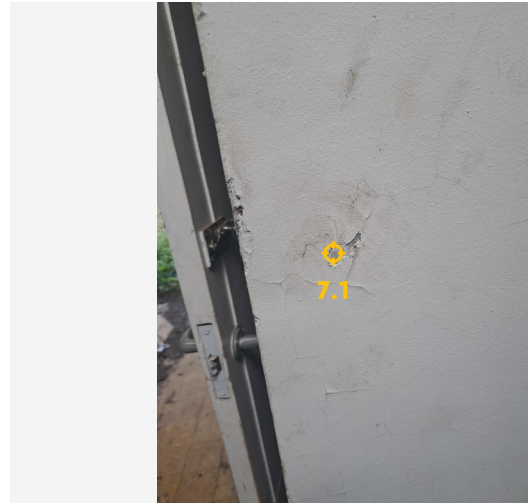
## Fiche 7: Pleisterwerk wanden

Geen asbest

| # | Type | Referentie | Resultaat |
|---|---|---|---|
| 7.1 | Mengmonster | MM01 | Geen asbest |

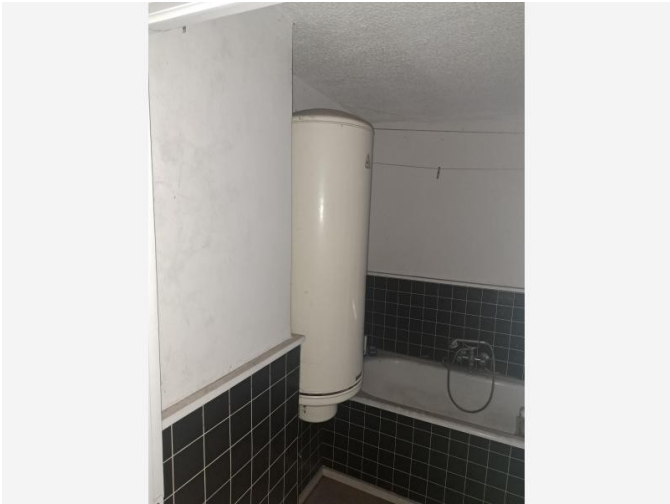
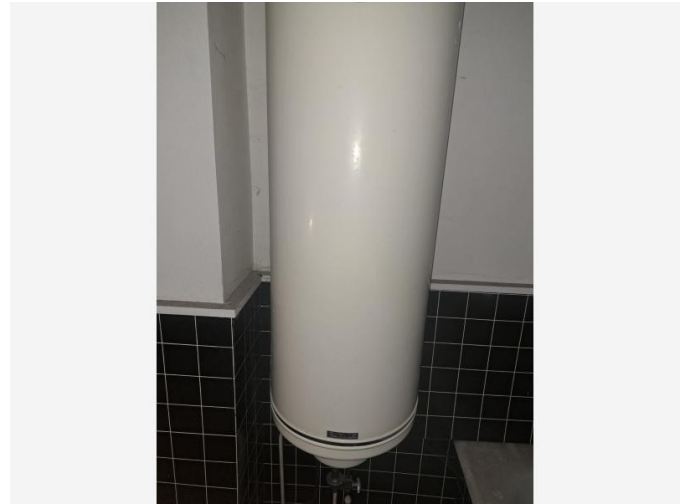
## Fiche 9: CV-brander (niet verdacht)

| Beschrijving | Notitie | Terug te vinden op plannen |
|---|---|---|
| Fiche 9: CV-brander (niet verdacht) | De CV-brander bevat geen asbestverdachte materialen. Deze bevindt zich in de badkamer. | - |
