# Asbestinventarisatattest

Oude Heerweg 78, 9160 Lokeren

Attestnummer : 20261021-000210.000

## Zone 1: Hoofdgebouw

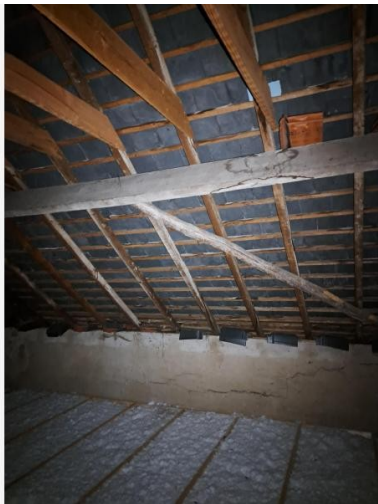
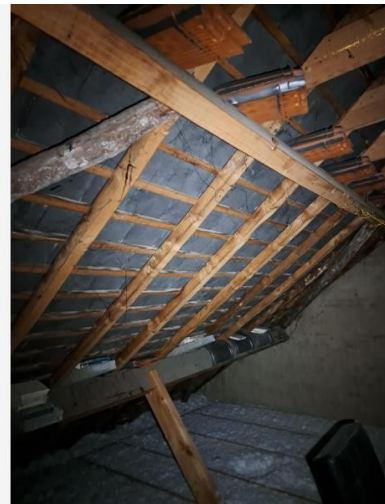
| Fiche 1: Leien dakbedekking..... | 22 |

Het asbestmateriaal valt onder de mijlpaal van 2034.

| Eindbeoordeling materiaalarisico | Laag materiaalarisico en/of verlaagde kans op vezelvrijgave |

| Asbestsoort (vezeltype) | Crocidoliet aanwezig |
| Toestand van het materiaal | Matig beschadigd, matig verweerd |

| Beschrijving | Leien dakbedekking |
| Eenvoudig bereikbaar | <p>Nee</p> <ul style="list-style-type: none"><li>• Het asbestmateriaal is bedekt (uitgezonderd laag verf, coating, behang, kunststof, textiel) en het wegnemen van het bedekkende materiaal kan niet zonder het bedekkende materiaal te beschadigen.</li></ul> |
| Identificatiemethode | <p>De asbestdeskundige beoordeelt het materiaal als asbestverdacht en dus asbesthoudend, en dit zonder monstername.</p> <p>Motivatie: Er is een onderzoeksbeperking die monstername verhindert.</p> |

- Zorg voor een veilig beheer en verwijder dit asbestmateriaal wanneer het bij werken eenvoudig bereikbaar wordt. Controleer de toestand jaarlijks op wijzigingen.
- Verwijder dit asbestmateriaal zo snel mogelijk. Volg de toestand goed op.
- Voer bijkomende staalname(s) uit.

- Eenvoudige handelingen: mag via doe-het-zelf of door werknemer(s) met opleidingsattest eenvoudige handelingen  
Betreft een hechtgebonden toepassing in een matig verweerde staat met een laag risico op vezelvrijgave. De toepassing zorgvuldig verwijderen, zonder wijzigingen aan te brengen in de huidige toestand van het materiaal. De toepassing niet breken en/of beschadigen. Verwijder de toepassing a.d.h.v. eenvoudige handelingen en voorzie de nodige PBM's zoals ademhalingsmasker met een P3-filter, Tyvec categorie 3 type 5-6, schoeisel moet volledig gesloten zijn, wegwerphandschoenen. Opgeleid personeel wordt aanbevolen. Het asbestmateriaal moet worden verpakt in twee lagen van luchtdichte, stevige plastic zakken of folie aandienen bij het gemeentelijk recyclagepark. Deze dienen gemarkeerd te zijn met een waarschuwingsetiket. Voor verder advies kan je een kijkje nemen op de site van OVAM. ( [www.asbestinfo.be](http://www.asbestinfo.be) )

- Eenvoudige handelingen: enkel door erkend asbestverwijderaar  
Betreft een hechtgebonden toepassing in een matig verweerde staat met een laag risico op vezelvrijgave. De toepassing zorgvuldig verwijderen, zonder wijzigingen aan te brengen in de huidige toestand van het materiaal. De toepassing niet breken en/of beschadigen. Verwijder de toepassing a.d.h.v. eenvoudige handelingen en voorzie de nodige PBM's zoals ademhalingsmasker met een P3-filter, Tyvec categorie 3 type 5-6, schoeisel moet volledig gesloten zijn, wegwerphandschoenen. Opgeleid personeel wordt aanbevolen. Het asbestmateriaal moet worden verpakt in twee lagen van luchtdichte, stevige plastic zakken of folie aandienen bij het gemeentelijk recyclagepark. Deze dienen gemarkeerd te zijn met een waarschuwingsetiket. Voor verder advies kan je een kijkje nemen op de site van OVAM. ( [www.asbestinfo.be](http://www.asbestinfo.be))

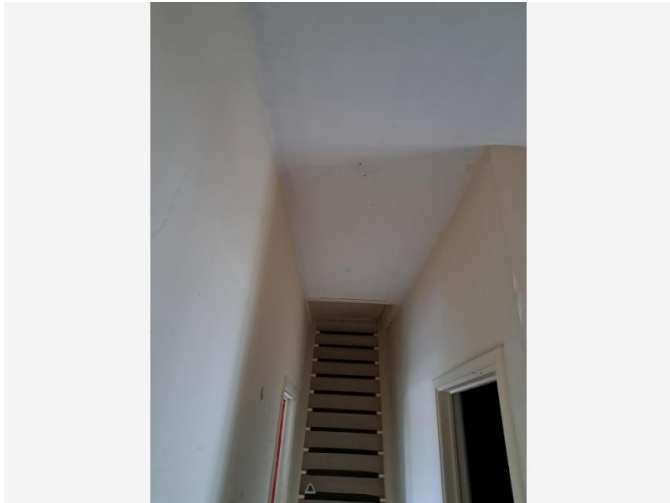
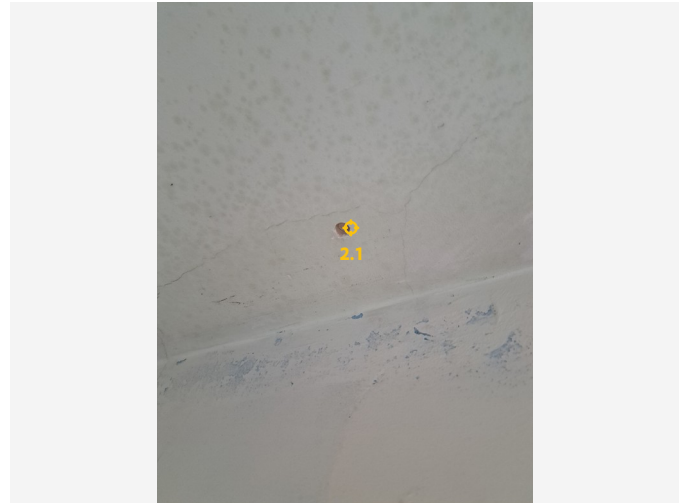
## Fiche 2: Pleisterwerk plafonds

Geen asbest

| # | Type | Referentie | Resultaat |
|---|---|---|---|
| 2.1 | Mengmonster | MM02 | Geen asbest |

| Opmerking | De hoeveelheid is een zo nauwkeurig mogelijke opmeting, waar evenwel kleine afwijkingen op mogelijk zijn. Staalname in de inkomhal en living. Overige ruimtes bevatten geen pleister aan het plafond. |

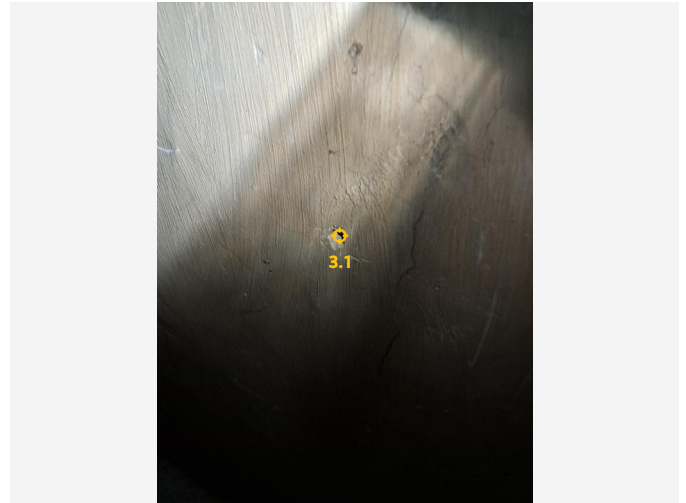
| Fiche 3: Cementering muren zolder en gang..... | 28 |

Geen asbest

| # | Type | Referentie | Resultaat |
|---|---|---|---|
| 3.1 | Mengmonster | MM03 | Geen asbest |

| Opmerking | Deze oppervlakte, volumes en gewichten zijn niet gemeten, maar geschat op basis van een benadering van het aanwezig pleisterwerk in alle muren ( de opgegeven hoeveelheden mogen niet gebruikt worden als maatstaf van heffing). |

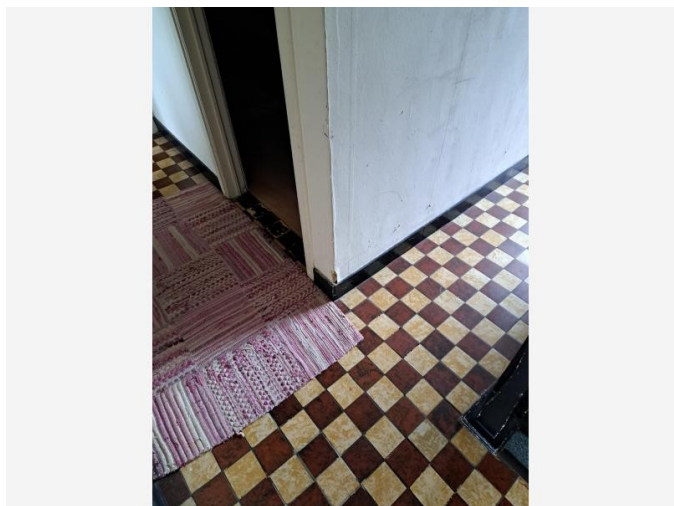
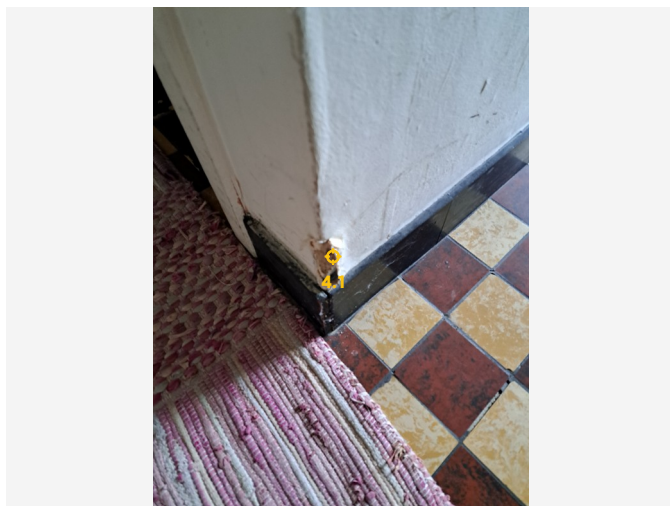
## Fiche 4: Pleisterwerk wanden

Geen asbest

| # | Type | Referentie | Resultaat |
|---|---|---|---|
| 4.1 | Mengmonster | MM01 | Geen asbest |

| Opmerking | De hoeveelheid is een zo nauwkeurig mogelijke opmeting, waar evenwel kleine afwijkingen op mogelijk zijn. Staalname in een droge ruimte zoals een slaapkamer of een leefruimte, in een verwarmde natte ruimte zoals een keuken of badkamer. Stookruimte is gecementeerd en werd bij de cementering van het bijgebouw bemonsterd. |

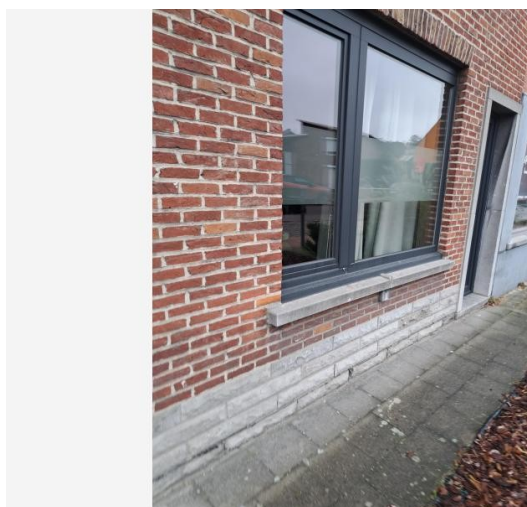
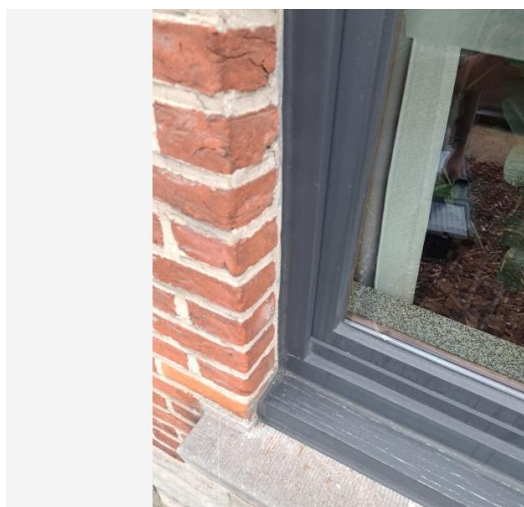
## Fiche 5: Afdichtingsmateriaal aan schrijnwerk

| Beschrijving | Notitie | Terug te vinden op plannen |
|---|---|---|
| Fiche 5: Afdichtingsmateriaal aan schrijnwerk | <p>Bij de visuele inspectie werd rond de ramen en deuren een kitafdichting aangetroffen.</p> <p>Op basis van de uiterlijk waarneembare kenmerken (kleur, glans, textuur, hechting) en de toepassingsperiode werd vastgesteld dat het gaat om een moderne siliconenkit en niet om een bitumineuze of asbesthoudende afdichting. Al het schrijnwerk zowel tussen kozijn en wand als kozijn en glas.</p> | - |

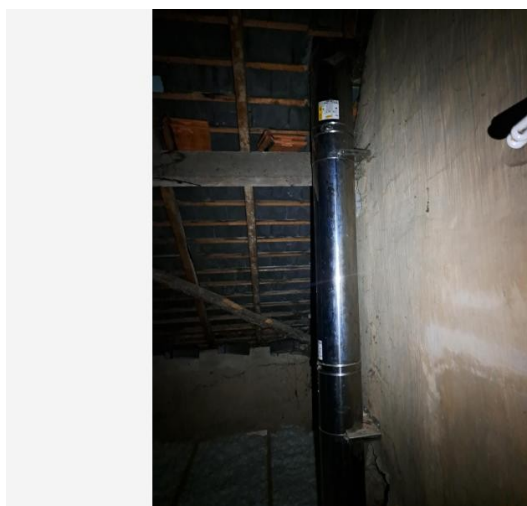
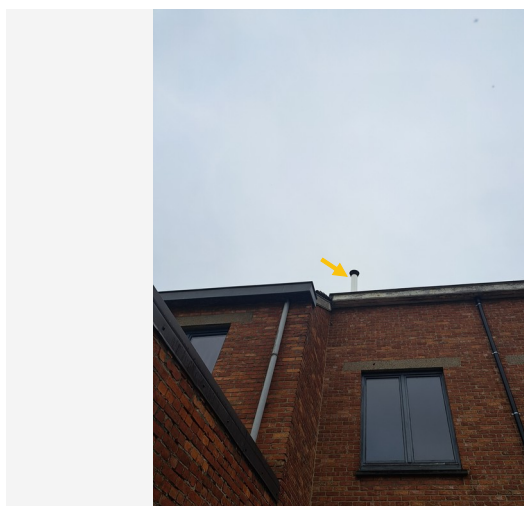
## Fiche 6: Rookgaskanaal - niet-asbestverdacht

| Beschrijving | Notitie | Terug te vinden op plannen |
|---|---|---|
| Fiche 6: Rookgaskanaal - niet-asbestverdacht | <p>Tijdens de inspectie werden de rookgaskanalen en de schouwstructuur visueel beoordeeld voor zover deze toegankelijk en zichtbaar waren.</p> <p>De aanwezige rookgaskanalen bestaan uit moderne metalen of kunststof buizen (bv. inox, aluminium of PVC), die niet-asbesthoudend zijn.</p> <p>De binnenzijde van de schouw zelf is niet rechtstreeks visueel bereikbaar, waardoor de interne samenstelling van het kanaal niet volledig kan worden vastgesteld.</p> | Plan 1.6: Zolder/dak |

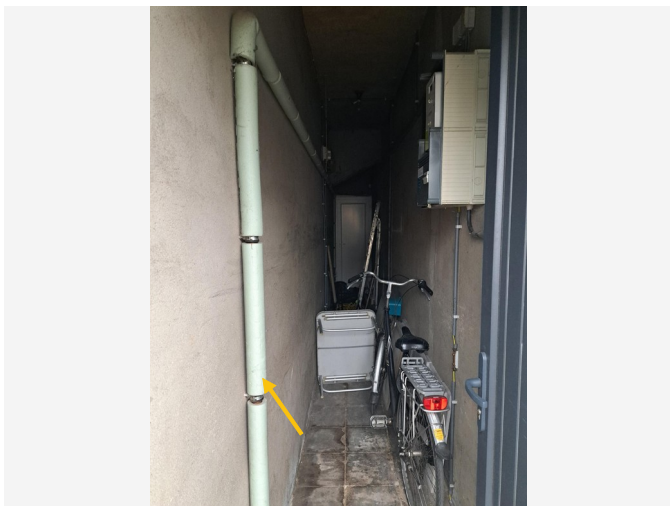
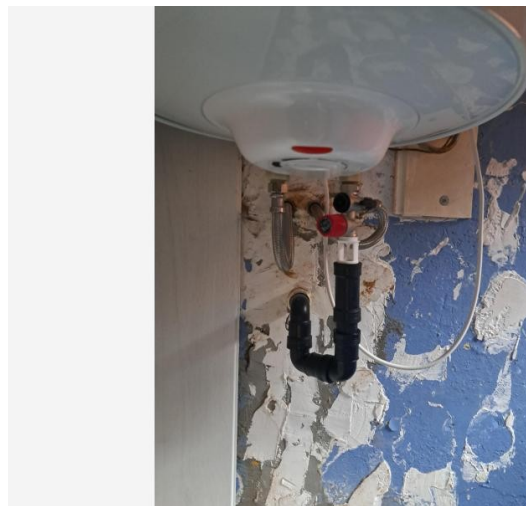
## Fiche 7: Leidingisolatie - niet-asbestverdacht

| Beschrijving | Notitie | Terug te vinden op plannen |
|---|---|---|
| Fiche 7: Leidingisolatie - niet-asbestverdacht | <p>Tijdens de inspectie werd leidingisolatie aangetroffen bestaande uit schuimachtig of kunststof materiaal (bv. polyethyleen, polyurethaan of rubberachtig schuim).</p> <p>Op basis van de visuele kenmerken (sluitende mantel, regelmatige structuur, elastisch materiaal) en de toepassingsperiode werd vastgesteld dat het gaat om moderne synthetische isolatie en niet om asbesthoudende omhulling zoals oudere witte of grijze vezelige buisisolaties.</p> | - |

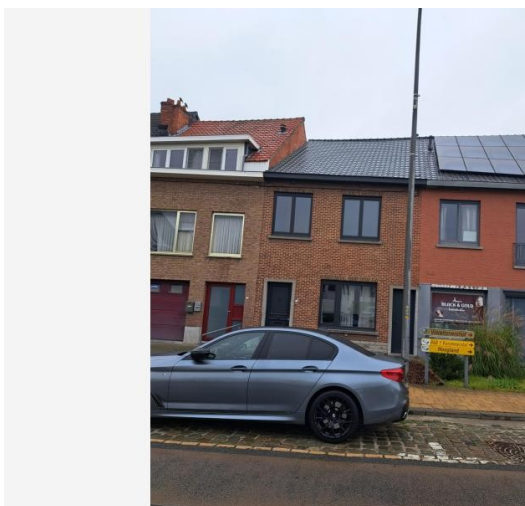
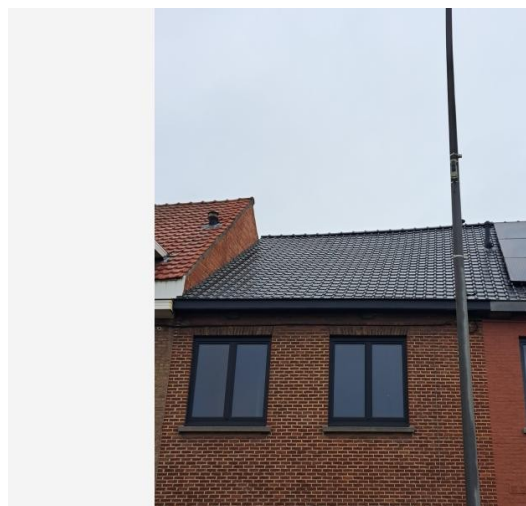
## Fiche 8: Dakbedekking - dakpannen - overzetdak

| Fiche 8: Dakbedekking - dakpannen<br>- overzetdak | <p>Tijdens de inspectie werden op het dak keramische (of betonnen) dakpannen aangetroffen.</p> <p>Op basis van de visuele kenmerken (vorm, kleur, textuur, breukvlak) en de toepassingsperiode werd vastgesteld dat het gaat om niet-asbesthoudende dakbedekking.</p> | - |

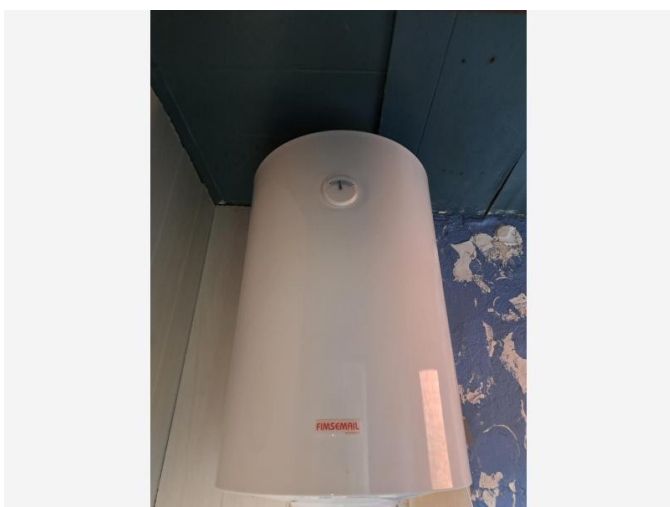
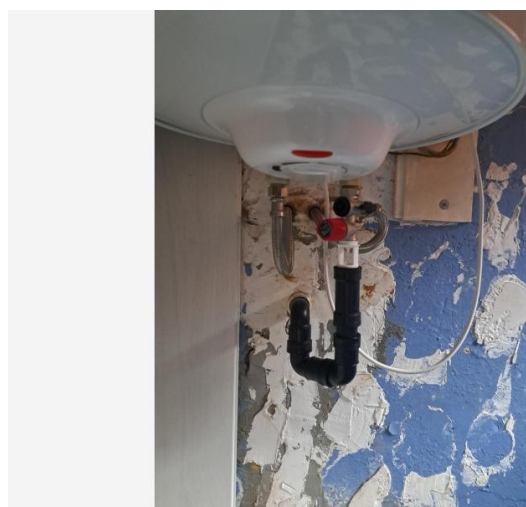
## Fiche 9: CV-brander (niet verdacht)

| Fiche 9: CV-brander (niet verdacht) | De CV-brander bevat geen asbestverdachte materialen. | Plan 1.3: Eerste verdieping |

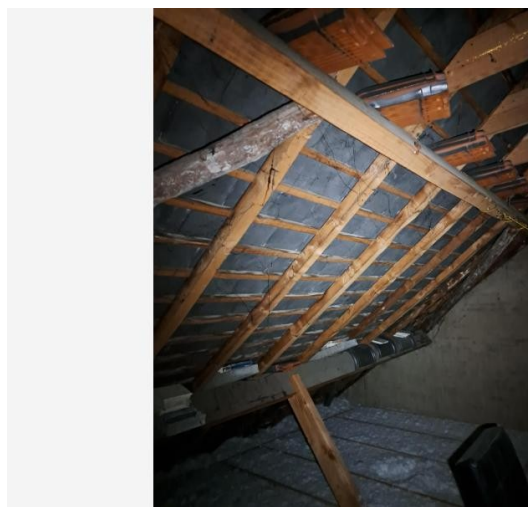
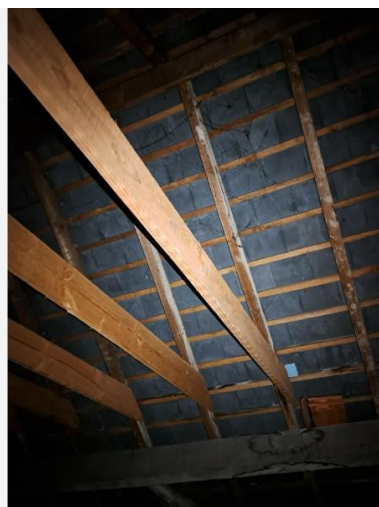
### Fiche 11: Geen onderdak aanwezig

| Beschrijving | Notitie | Terug te vinden op plannen |
|---|---|---|
| Fiche 11: Geen onderdak aanwezig | - | Plan 1.7: Zolder/dak |
