# Asbestinventarisatetest

Klapperstraat 202/010, 9120 Beveren-Kruibeke-Zwijndrecht

Attestnummer : 20261027-000289.000

**Niet-asbestveilig**

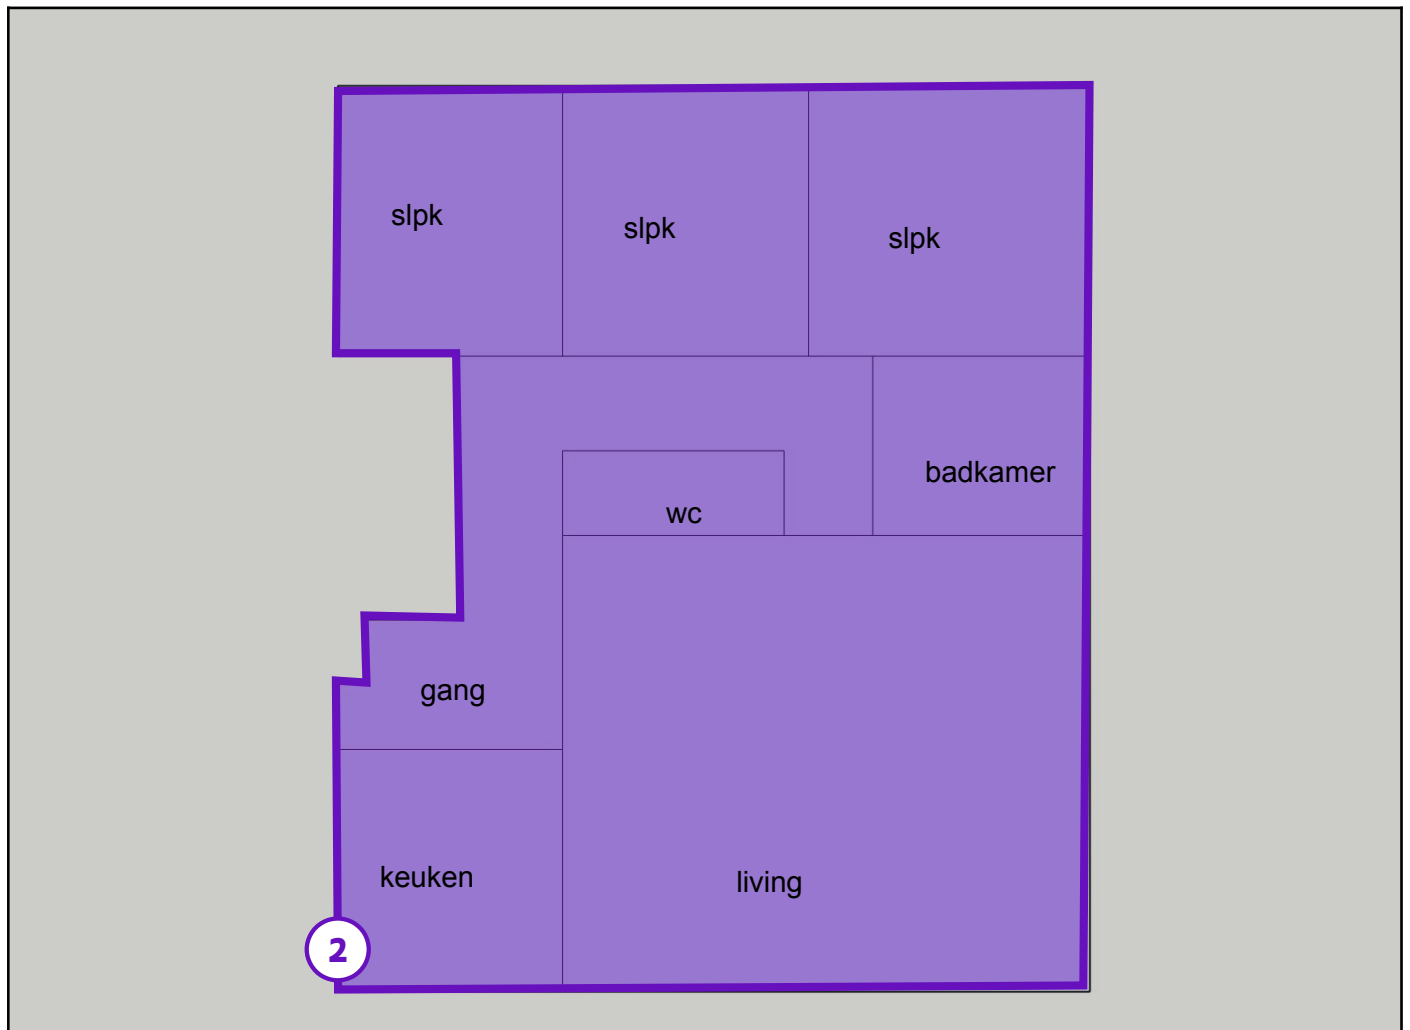
## Plan 1.1: grondplan platdak

| Beschrijving | Type | Actie |
|---|---|---|
| 2. platdak gemeenschappelijke delen | Beperking | - |

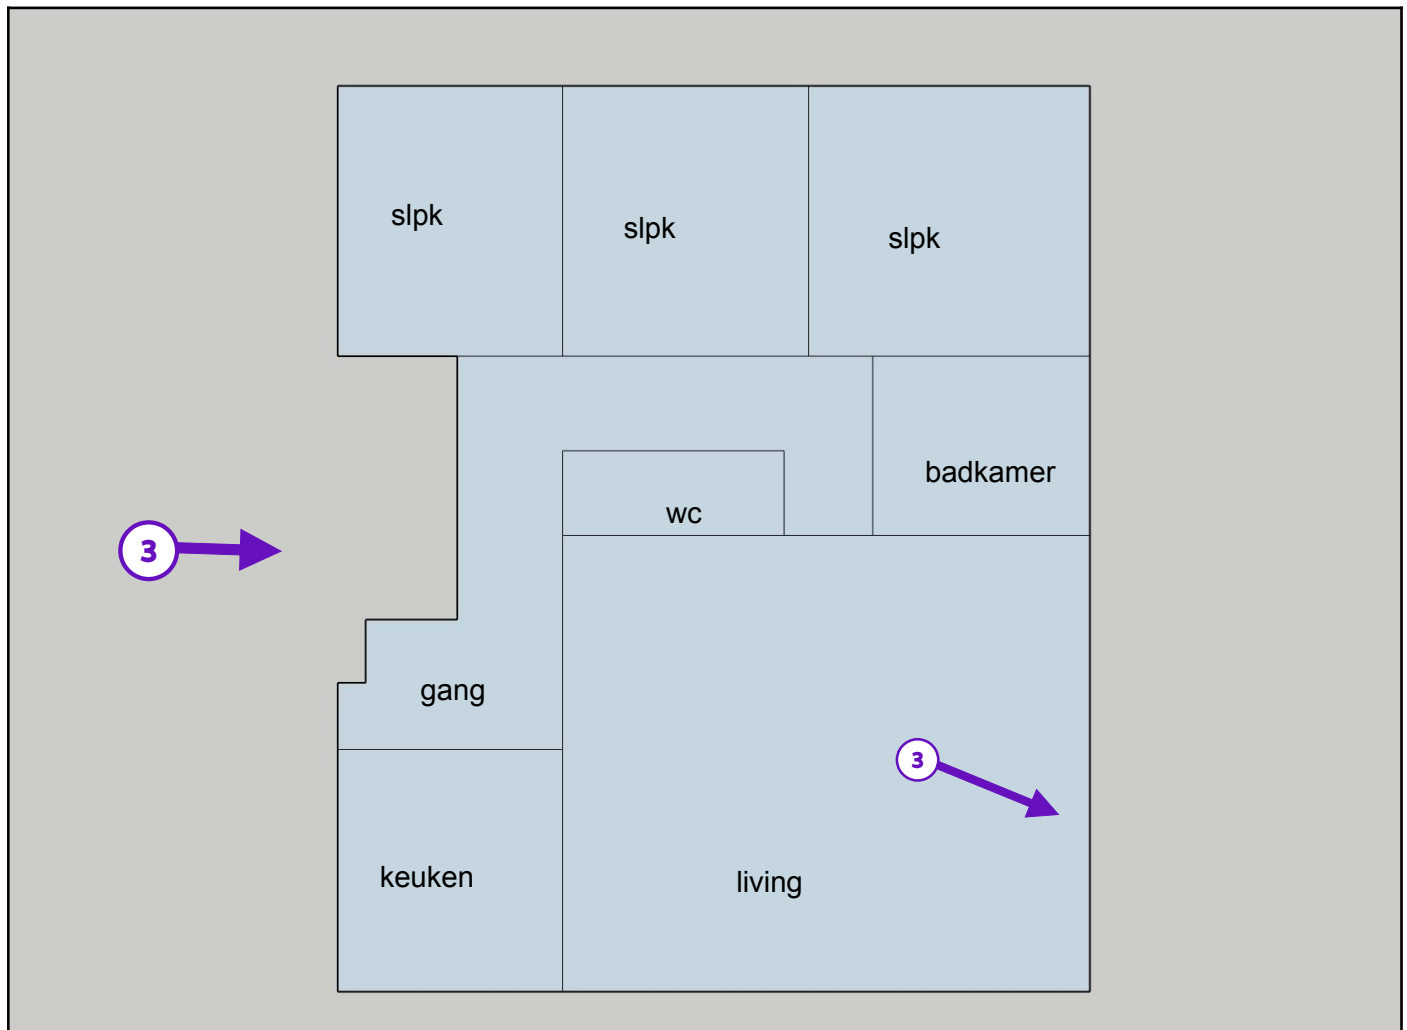
## Plan 1.2: grondplan platdak rookgas

| Beschrijving | Type | Actie |
|---|---|---|
| 3. Schoorsteen rookgaskanaal - beoordeling | Beperking | - |

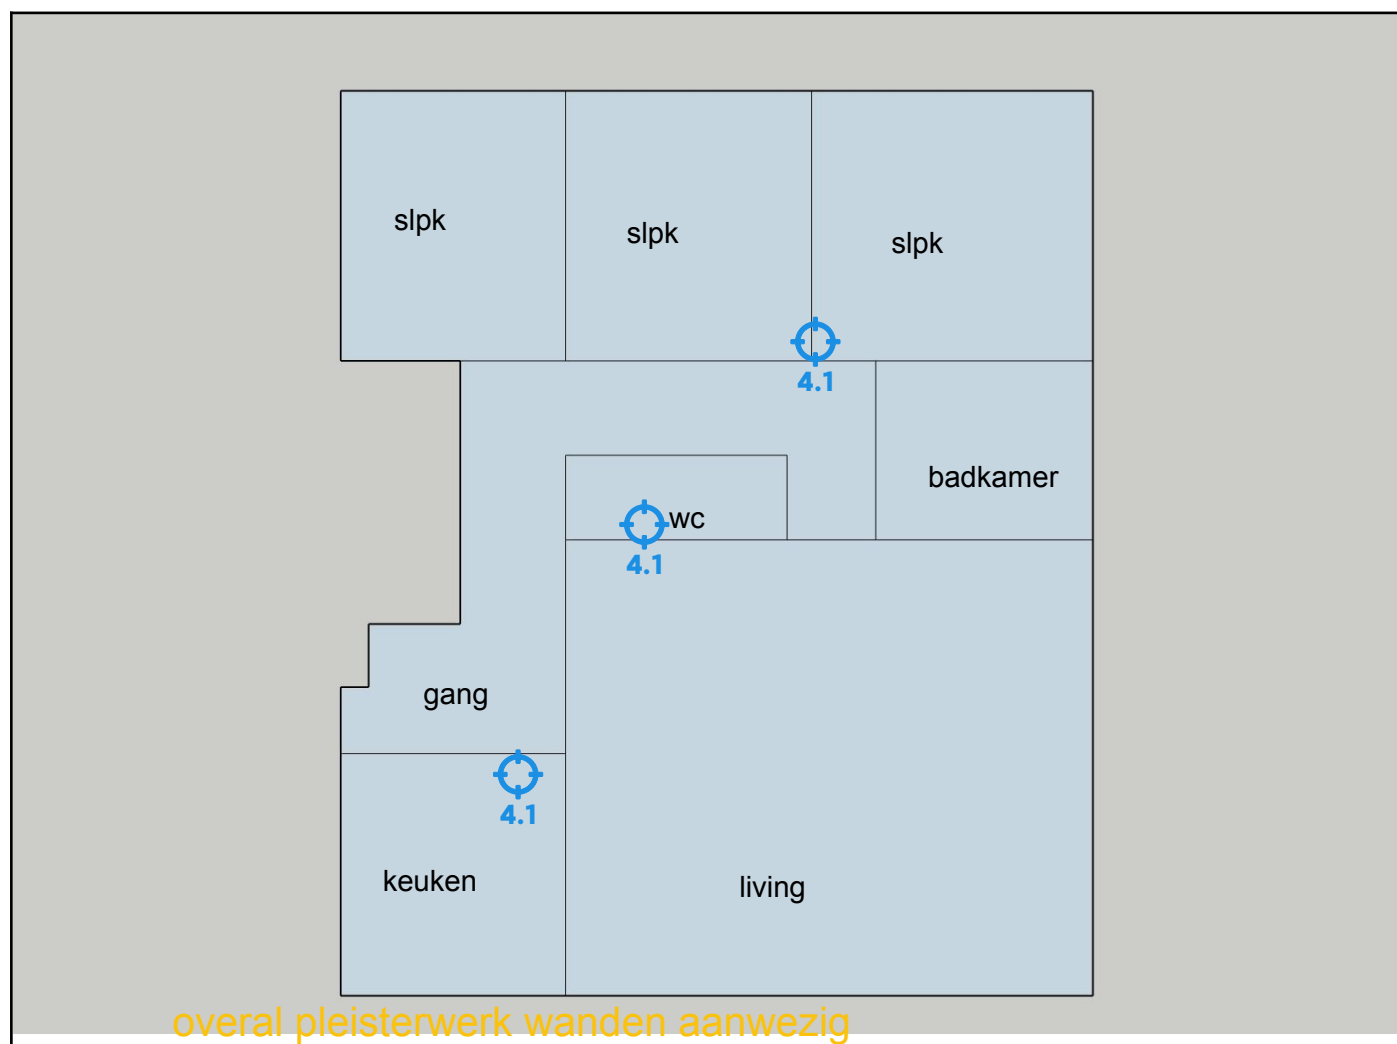
## Plan 1.3: grondplan pleisterwerk wand

| Beschrijving | Type | Actie |
|---|---|---|
| 4. pleisterwerk wanden (geen asbest) | Geen asbest | - |
| 4.1 Code: pleisterwerk binnenmuren | Mengmonster | - |

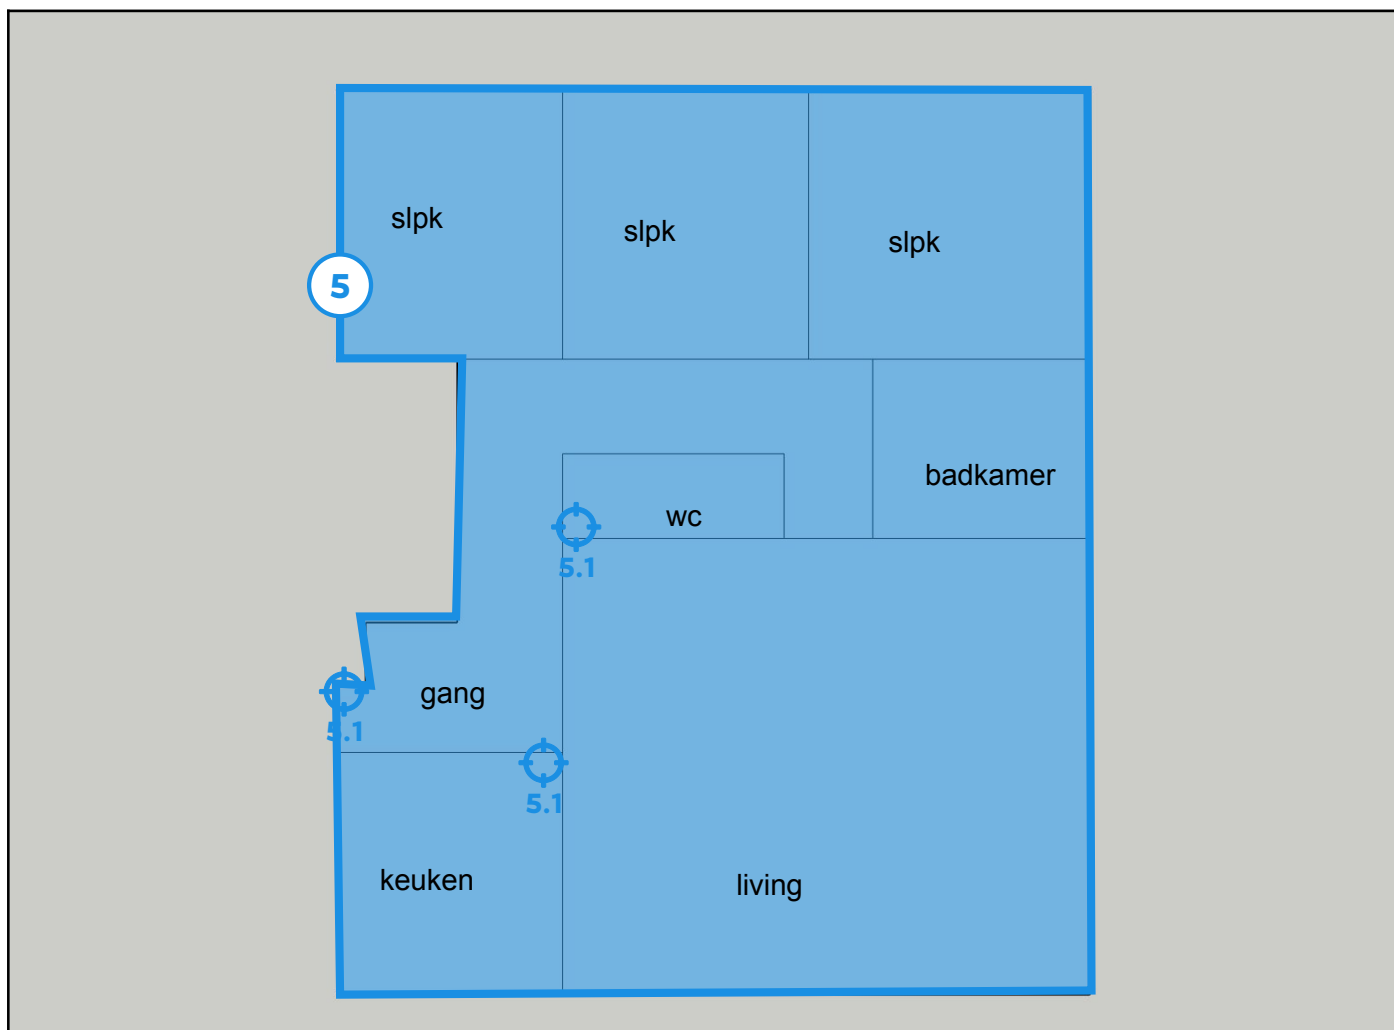
## Plan 1.4: grondplan pleisterwerk plafonds

| Beschrijving | Type | Actie |
|---|---|---|
| 5. Pleisterwerk plafonds | Geen asbest | - |
| 5.1 Code: pleisterwerk plafond | Mengmonster | - |

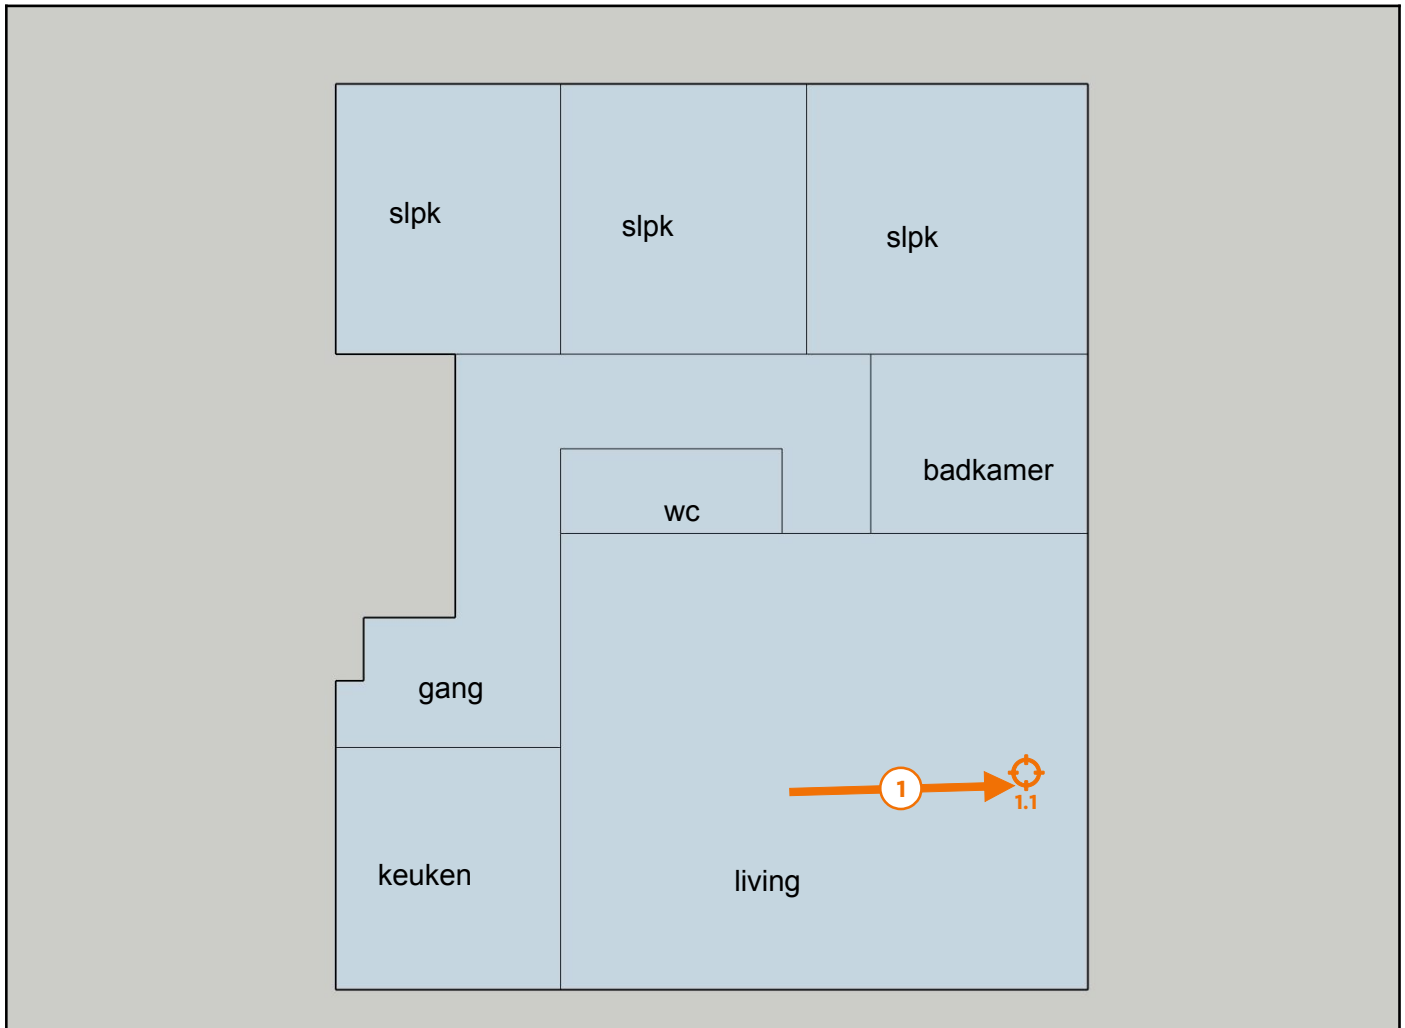
## Plan 1.5: grondplan asbestcementplaat haard

| Beschrijving | Type | Actie |
|---|---|---|
| 1. cement plaat in haard | Asbestmateriaal | Verwijderen |
| 1.1 Code: staal plaat haard | Puntmonster | - |

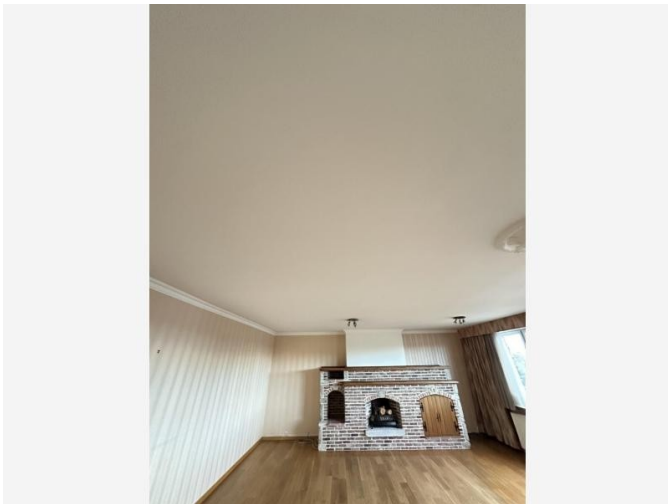
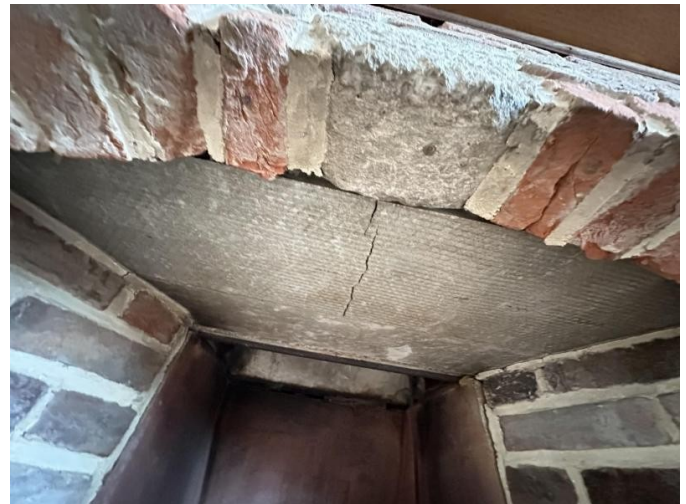
Overzichtsfoto

Detailfoto

Het asbestmateriaal valt onder de mijlpaal van 2040.

opletten met gebruik van de haard.

| Eindbeoordeling materiaalarisico | Verhoogd materiaalarisico en/of verhoogde kans op vezelvrijgave |

| Gebondenheid | Categorie 1: hechtgebonden in oorsprong |
| Asbestsoort (vezeltype) | Crocidoliet aanwezig |
| Asbestconcentratie | Laag (< 50%) |
| Afschermingsgraad van het gehele materiaal | Geheel of deels vrij aan de binnenlucht, maar geen contact met binnenluchtstromen |
| Toestand van het materiaal | Licht beschadigd, licht verweerd. Intacte calciumsilicaatplaat of materiaal met categorie 3-gebondenheid |

| # | Type | Referentie | Resultaat |
|---|---|---|---|
| 1.1 | Puntmonster | staal plaat haard | Crocidoliet, Chrysotiel |

| Beschrijving | cement plaat in haard |
| Hoeveelheid (oppervlakte - dikte - aantal) | • 0,50 m <sup>2</sup> - 1,00 cm - 1 stuk |

Verwijderen

- Zorg voor een veilig beheer. Vermijd het beschadigen van het asbestmateriaal. Controleer de toestand jaarlijks op wijzigingen.

- Eenvoudige handelingen: mag via doe-het-zelf of door werknemer(s) met opleidingsattest eenvoudige handelingen  
Eenvoudige handelingen: mag via doe-het-zelf of door werknemer(s) met opleidingsattest eenvoudige handelingen

Deze toepassing kan door een aannemer die over een opleidingsattest eenvoudige handelingen beschikt of door een particulier (doe-het-zelf), verwijderd worden indien er geen verhoogd risico op vrijgave van asbestvezels ontstaat en de toepassing voorafgaand wordt gefixeerd/bevochtigd; de individuele elementen zonder machinale werktuigen (boormachine, slijpschijf, hogedrukreiniger,...) en zonder breken of gooien een voor een losgemaakt worden; en ten slotte dubbel en luchtdicht verpakt weggevoerd worden naar een erkend afvalpunt (recyclagepark).

In de zone mogen geen derden en/of minderjarigen aanwezig zijn en moet elke betrokken persoon steeds gepaste persoonlijke beschermingsmiddelen dragen: minimaal een FFP3-mondmasker (EN 149), wegwerpoverall met kap (minimaal Cat III, type 5/6), wegwerphandschoenen en overschoenen of afspoelbaar

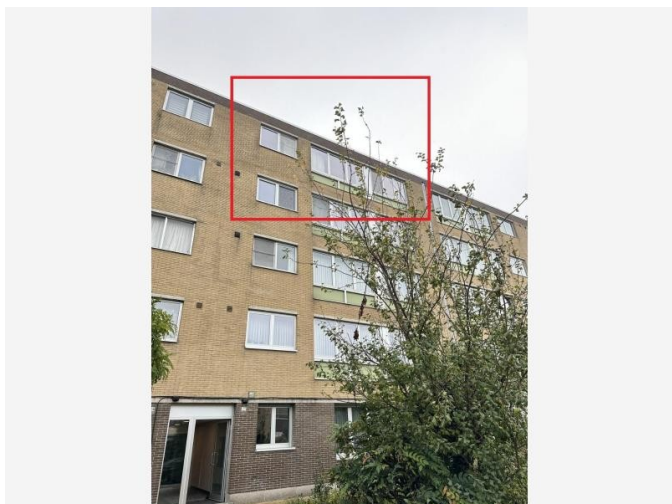
Situeringsfoto

#### Permanente beperking

**Reden:** Het te onderzoeken materiaal situeert zich hoger dan 3,50 m te rekenen vanaf een veilige ondergrond

**Uitleg van de asbestdeskundige:** platdak behoort tot gemeenschappelijke delen, er is geen toegang tot dit dak

| (Asbest)materiaal | Dak- en gevelbekleding - Roofing |
| Karakterisatie | Asbest (verdacht) |

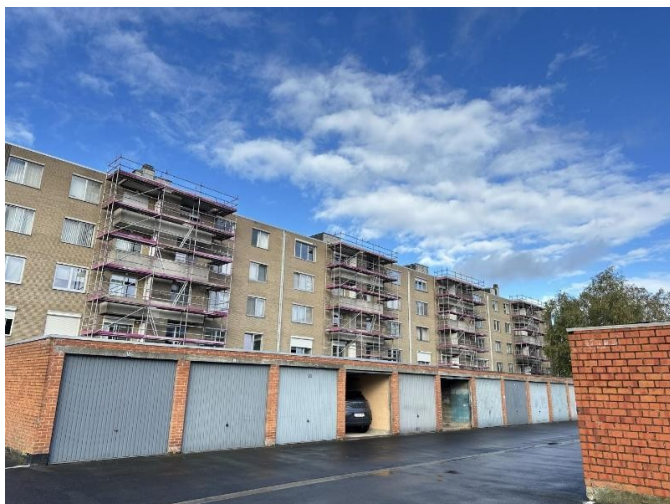
Situeringsfoto

#### Tijdelijke beperking

**Reden:** Het te onderzoeken materiaal situeert zich hoger dan 3,50 m te rekenen vanaf een veilige ondergrond

**Uitleg van de asbestdeskundige:** Het rookgaskanaal is niet beoordeeld. Aan de buitenzijde is het hoger dan 3,5 meter om de schoorsteen te inspecteren. Het is niet zichtbaar of er een asbestverdacht rookgaskanaal aanwezig is in de schoorsteen. Conform ons inspectieprotocol mogen wij een beperking invoeren voor hoogtes hoger dan 3,5 m. Indien men dit wil laten onderzoeken, dient er een nieuwe afspraak gemaakt te worden en moet er een hoogtewerker voorzien worden, evenals iemand die bevoegd is om deze te bedienen en eventueel een techniek die de al dan niet aanwezige schouwheid kan afnemen en weer terugplaatsen.

| (Asbest)materiaal | Rookgaskanaal |
| Karakterisatie | Asbest (verdacht) |

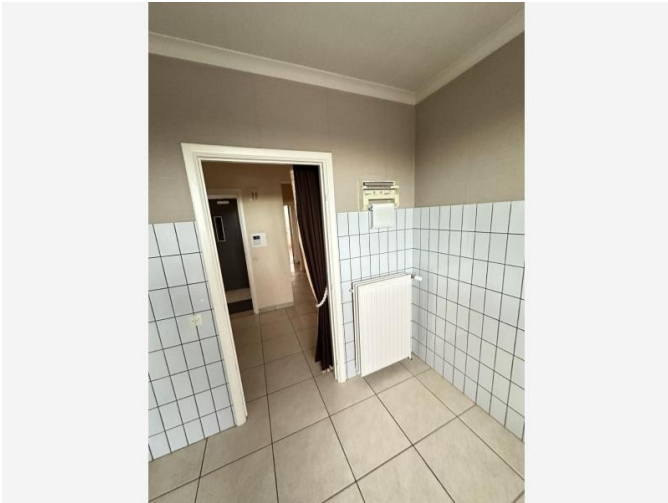
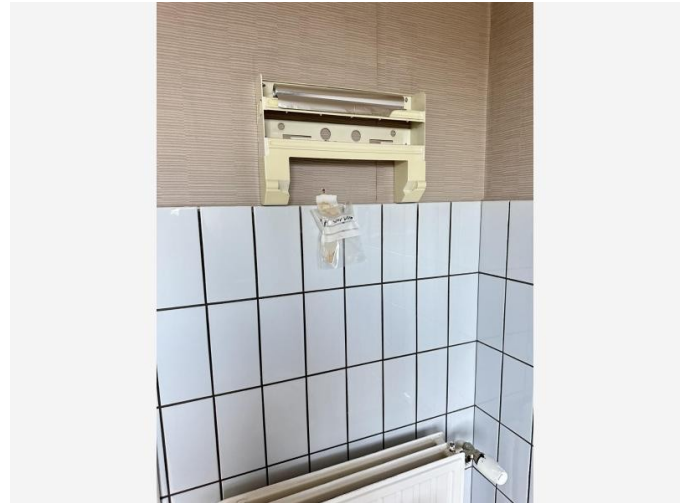
## Fiche 4: pleisterwerk wanden (geen asbest)

Overzichtsfoto

Detailfoto

Geen asbest

| # | Type | Referentie | Resultaat |
|---|---|---|---|
| 4.1 | Mengmonster | pleisterwerk binnenmuren | Geen asbest |

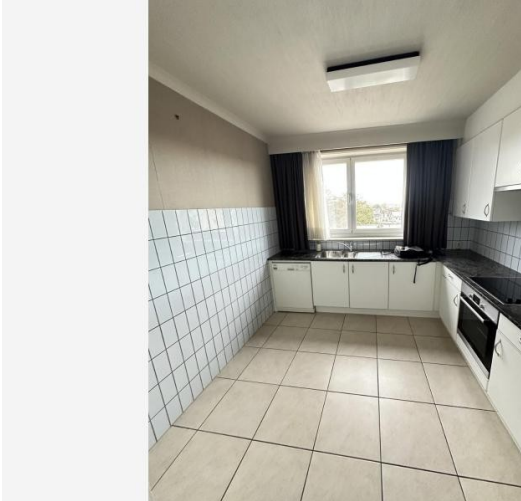
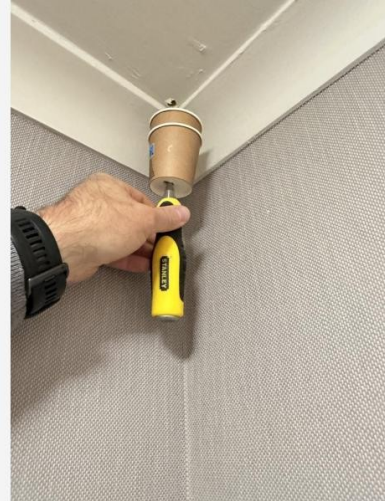
## Fiche 5: Pleisterwerk plafonds

Overzichtsfoto

Detailfoto

Geen asbest

| # | Type | Referentie | Resultaat |
|---|---|---|---|
| 5.1 | Mengmonster | pleisterwerk plafond | Geen asbest |
