# Asbestinventarisatetest

Parkstraat 31/1, 9100 Sint-Niklaas

Attestnummer : 20230804-000130.000

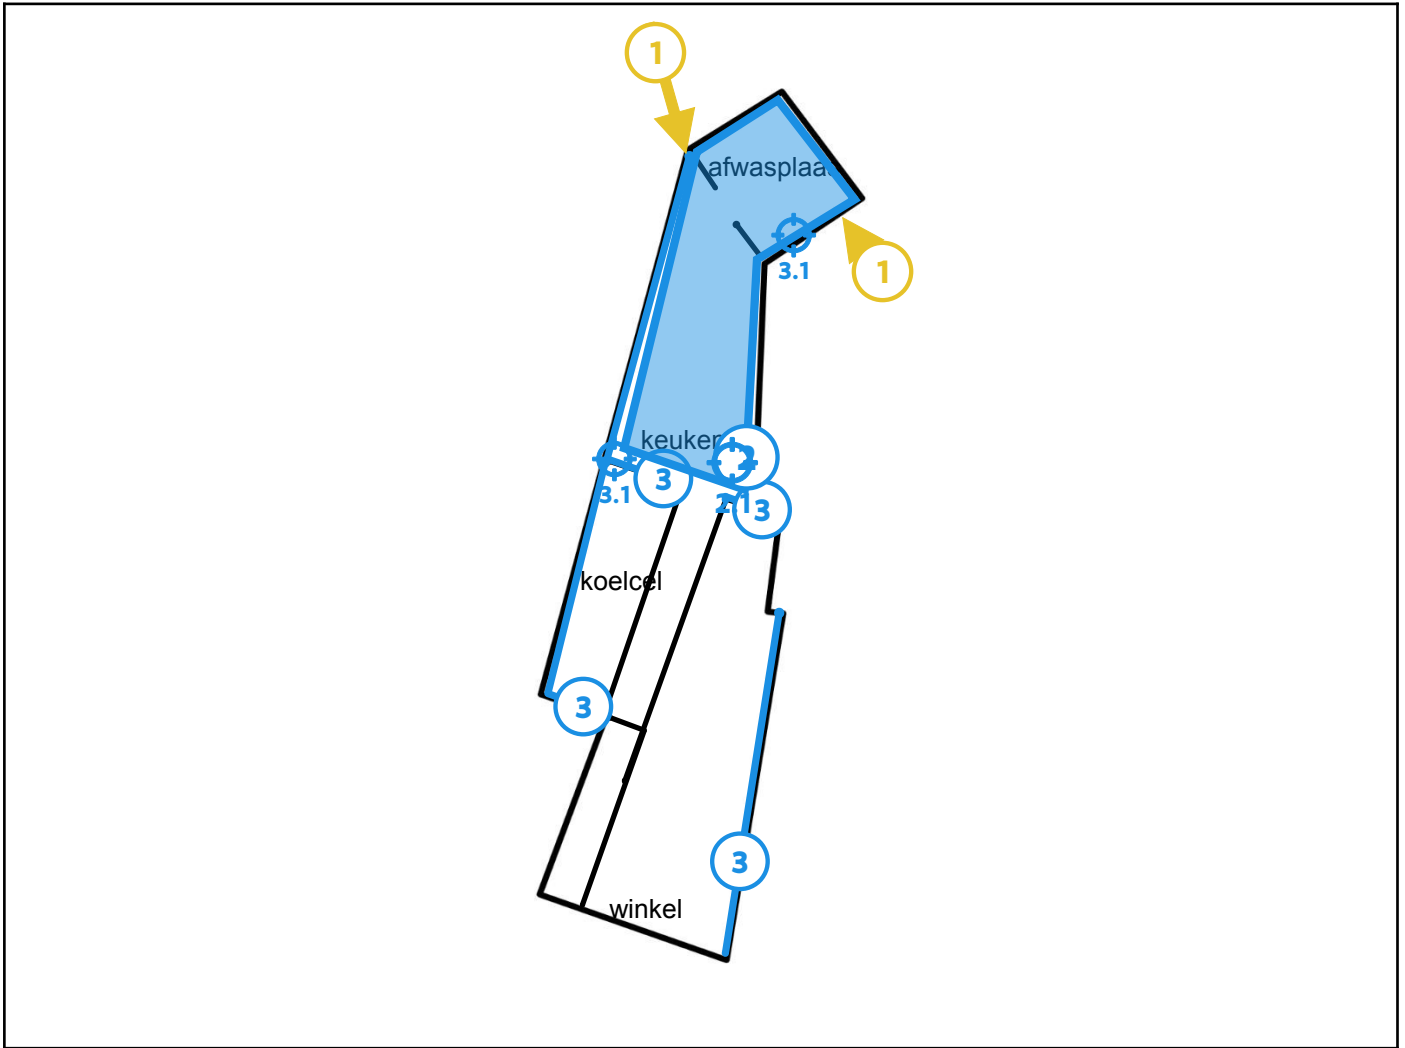
# Plan 1.1: Hoofdgebouw plan

Beschrijving	Type	Actie
1. Dekstenen achterbouw	Asbestmateriaal	Zorgvuldig beheren
2. Roofing achterbouw	Geen asbest	-
2.1 Code: 2340750-01	Puntmonster	-
3. Pleisterwerk wanden	Geen asbest	-
3.1 Code: 2340749-01	Mengmonster	-

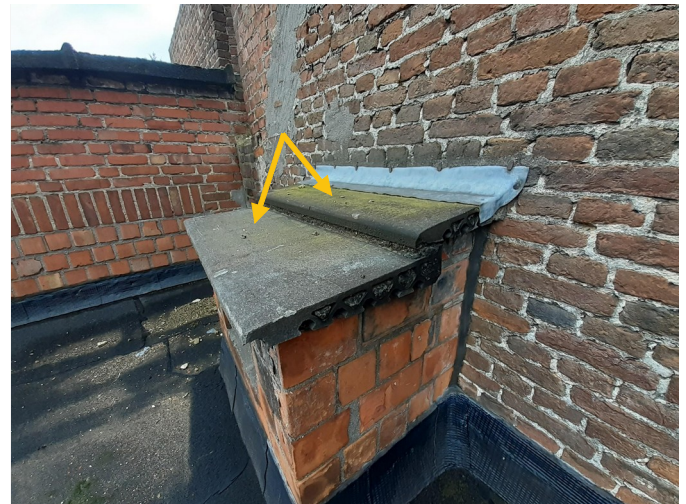
Overzichtsfoto

Detailfoto

Het asbestmateriaal valt onder de mijlpaal van 2040.

Eindbeoordeling materiaalrisico	Laag materiaalrisico en/of verlaagde kans op vezelvrijgave
---------------------------------	--

Gebondenheid	Categorie 1: hechtgebonden in oorsprong
Asbestsoort (vezeltype)	Crocidoliet aanwezig
Asbestconcentratie	Laag (< 50%)
Afschermingsgraad van het gehele materiaal	Geheel of deels vrij aan de buitenlucht
Toestand van het materiaal	Licht beschadigd, licht verweerd. Intact materiaal type Pical – asbestboard of categorie III 'gebondenheid'

Beschrijving	Dekstenen achterbouw
Omgeving	Buiten
Primaire drager	Wand vrijstaand (scheidingsmuur, ...)
Asbestmateriaal	Deksteen, muurkap - Hol
Bindmiddel van asbestmateriaal	Cement
Gebondenheid op basis van bindmiddel	Hecht
Hoeveelheid (oppervlakte - dikte - aantal)	• 2,00 m <sup>2</sup> - 3,00 cm - 1 stuk
Totaal volume	0,06 m <sup>3</sup>
Eenvoudig bereikbaar	Ja
Bevestigingswijze	• Verlijmd, ingegoten, versmeerd
Identificatiemethode	Vaststelling zonder monsternamen

<b>Destructieve handeling voor identificatie</b>	Nee
<b>Opmerking</b>	Rondom de schouw. Rechts achteraan aan ventilatie.

- Zorg voor een veilig beheer. Vermijd het beschadigen van het asbestmateriaal. Controleer de toestand jaarlijks op wijzigingen.

- Eenvoudige handelingen: mag via doe-het-zelf of door werknemer(s) met opleidingsattest eenvoudige handelingen, verwijderen zonder breken.

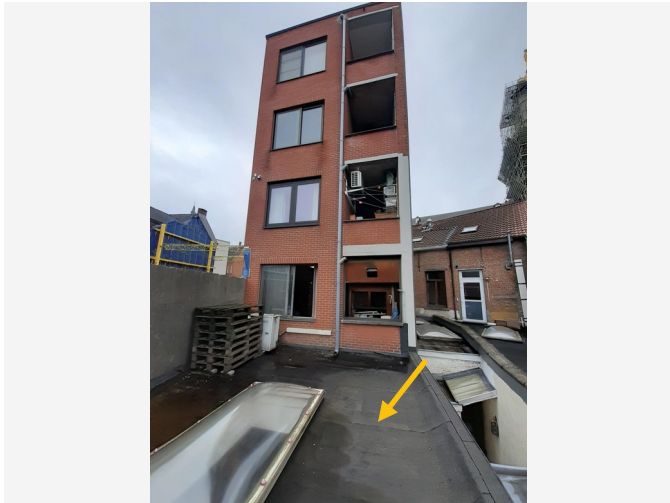
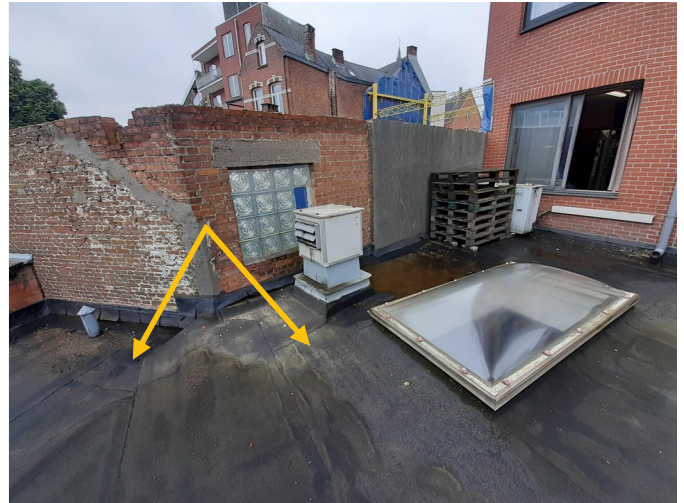
## Fiche 2: Roofing achterbouw

Overzichtsfoto

Detailfoto

Geen asbest

#	Type	Referentie	Resultaat
2.1	Puntmonster	2340750-01	Geen asbest

Beschrijving	Roofing achterbouw
Omgeving	Buiten
Primaire drager	Plat dak
Bindmiddel van materiaal	Bitumen (roofing, teer, asfalt)

<b>Gebondenheid op basis van bindmiddel</b>	Hecht
<b>Hoeveelheid (oppervlakte - aantal)</b>	• 80,00 m <sup>2</sup> - 1 stuk
<b>Totale oppervlakte</b>	80,00 m <sup>2</sup>
<b>Identificatiemethode</b>	Vaststelling met monstername
<b>Destructieve handeling voor identificatie</b>	Nee
