Asbestinventarisatetest

Brugskén 58, 9100 Sint-Niklaas

Attestnummer : 20230508-000374.000

Uitgegeven op : 08.05.2023

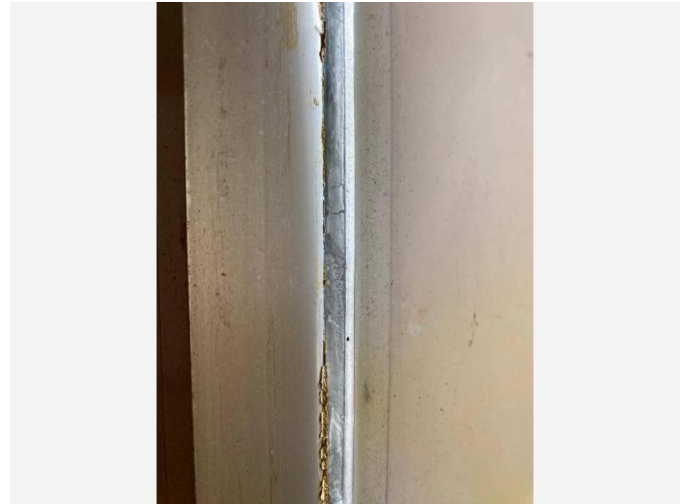
Overzichtsfoto

Het asbestmateriaal valt onder de mijlpaal van 2040.

Eindbeoordeling materiaalrisico	Verhoogd materiaalrisico en/of verhoogde kans op vezelvrijgave
---------------------------------	--

Gebondenheid	Categorie 1: hechtgebonden in oorsprong
Asbestsoort (vezeltype)	Amfibool aanwezig, uitgezonderd crocidoliet
Asbestconcentratie	Laag (< 50%)
Afschermingsgraad van het gehele materiaal	Geheel of deels (ook) vrij aan binnenluchtstromen
Toestand van het materiaal	Licht beschadigd, licht verweerd. Intact materiaal type Pical – asbestboard of categorie III 'gebondenheid'

Beschrijving	Kit aan de ramen (alu)
Omgeving	Grenst aan binnen- en buitenlucht
Primaire drager	Wandopening verticaal (raam, deur, ...)
Asbestmateriaal	In-situ afwerkingslagen - Pasta, stopverf, voegsel, stopsel, vulsel, mastiek, kitten, ...
Bindmiddel van asbestmateriaal	Kitten, mastiek, pasta
Gebondenheid op basis van bindmiddel	Hecht
Hoeveelheid (gewicht - aantal)	• 10,00 kg - 1 stuk
Totaal gewicht	10,00 kg

Eenvoudig bereikbaar	Ja
Bevestigingswijze	<ul style="list-style-type: none">• Verlijmd, ingegoten, versmeerd
Identificatiemethode	Vaststelling zonder monstername
Destructieve handeling voor identificatie	Nee
Opmerking	Dit is een inschatting van de hoeveelheid.

Verwijderen

- Zorg voor een veilig beheer. Vermijd het beschadigen van het asbestmateriaal. Controleer de toestand jaarlijks op wijzigingen.
- Zorg voor een veilig beheer en verwijder dit asbestmateriaal wanneer het bij werken eenvoudig bereikbaar wordt. Controleer de toestand jaarlijks op wijzigingen.

- Eenvoudige handelingen: mag via doe-het-zelf of door werknemer(s) met opleidingsattest eenvoudige handelingen
Mits de nodige persoonlijke beschermingsmiddelen en deze voor de omgeving kan het worden afgevoerd naar een containerpark in een afgesloten zak. Dit moet in zijn geheel gebeuren, er mogen geen stofdeeltjes vrijkomen.
- Eenvoudige handelingen: enkel door erkend asbestverwijderaar
Indien het materiaal zwaar beschadigd is, of niet in zijn geheel verwijderd kan worden, best laten verwijderen door een erkende vakman om risico's te vermijden.

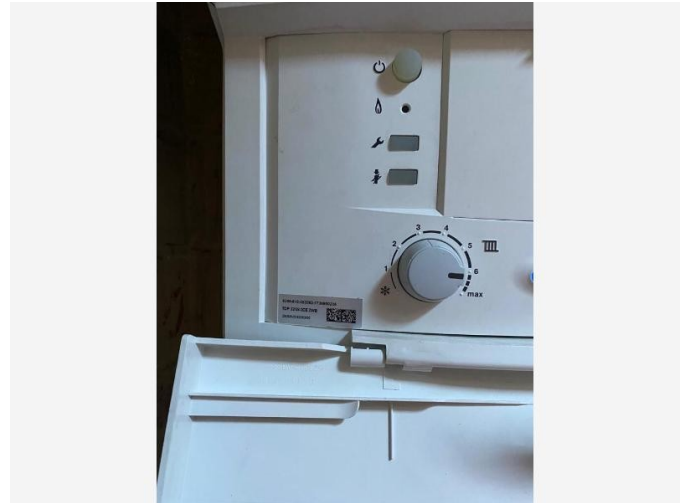
Overzichtsfoto

Geen asbest

Beschrijving	Ketel
Omgeving	Binnen
Identificatiemethode	Vaststelling zonder monstername
Destructieve handeling voor identificatie	Nee
