# Asbestinventarisatetest

Magnoliaaan 1/3, 9100 Sint-Niklaas

Attestnummer : 20230516-000144.000

Uitgegeven op : 16.05.2023

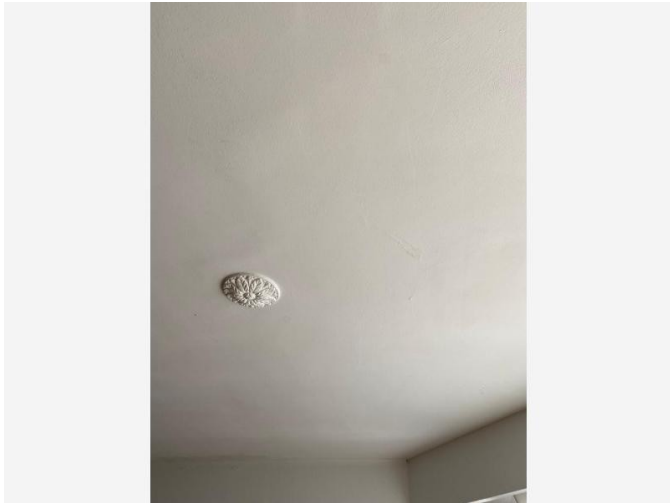
Geen asbest

#	Type	Referentie	Resultaat
5.1	Mengmonster	230417 mag plaf	Geen asbest

Beschrijving	Bezetting plafond
Omgeving	Binnen
Primaire drager	Plafond
Bindmiddel van materiaal	Gips - kalk

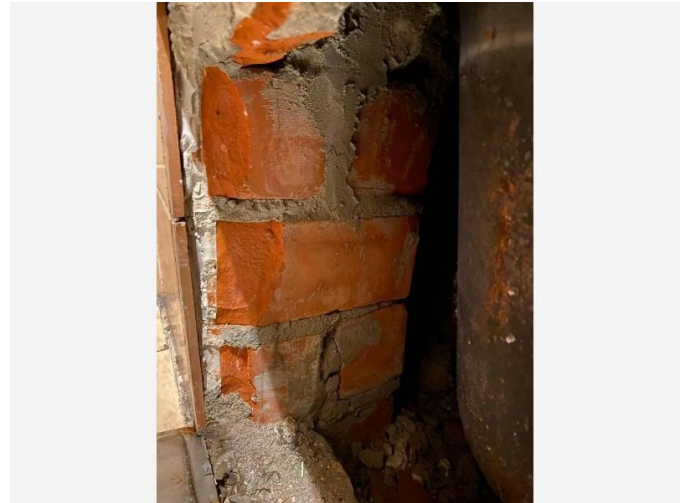
Geen asbest

Beschrijving	Badkuip
Omgeving	Binnen
Primaire drager	Badkuip
Bindmiddel van materiaal	Karton - papier - viltachtig
Gebondenheid op basis van bindmiddel	Niet-hechtgebonden
Identificatiemethode	Vaststelling zonder monsternamen
Destructieve handeling voor identificatie	Nee

Via het inspectieluikje hebben we kunnen waarnemen dat er geen asbesthoudende plaat aanwezig is tussen de badkuip en de tegels.
