Asbestinventarisatetest

Magnoliaaan 5/1, 9100 Sint-Niklaas

Attestnummer : 20230404-000435.000

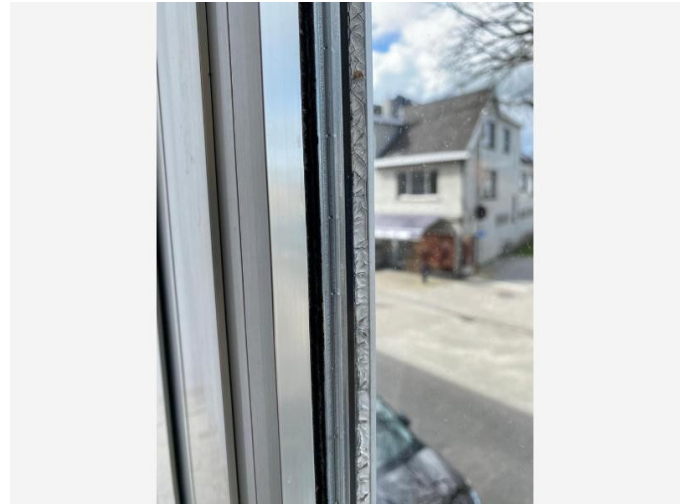
Overzichtsfoto

Detailfoto

Eindbeoordeling materiaalrisico	Verhoogd materiaalrisico en/of verhoogde kans op vezelvrijgave
---------------------------------	--

Gebondenheid	Categorie 1: hechtgebonden in oorsprong
Asbestsoort (vezeltype)	Amfibool aanwezig, uitgezonderd crocidoliet
Asbestconcentratie	Laag (< 50%)
Afschermingsgraad van het gehele materiaal	Geheel of deels (ook) vrij aan binnenluchtstromen
Toestand van het materiaal	Licht beschadigd, licht verweerd. Intact materiaal type Pical – asbestboard of categorie III 'gebondenheid'

Beschrijving	Kit aan de ramen (alu)
Omgeving	Grenst aan binnen- en buitenlucht
Primaire drager	Wandopening verticaal (raam, deur, ...)
Asbestmateriaal	In-situ afwerkingslagen - Pasta, stopverf, voegsel, stopsel, vulsel, mastiek, kitten, ...
Bindmiddel van asbestmateriaal	Kitten, mastiek, pasta
Gebondenheid op basis van bindmiddel	Hecht

Hoeveelheid (gewicht - aantal)	• 3,00 kg - 3 stuks
Totaal gewicht	9,00 kg
Eenvoudig bereikbaar	Ja
Bevestigingswijze	• Verlijmd, ingegoten, versmeerd
Identificatiemethode	Vaststelling zonder monstername
Destructieve handeling voor identificatie	Nee

Verwijderen

- Zorg voor een veilig beheer. Vermijd het beschadigen van het asbestmateriaal. Controleer de toestand jaarlijks op wijzigingen.
- Scherm in afwachting van verwijdering het asbestmateriaal af van luchtstromingen en verstoring: bijvoorbeeld door het te verpakken, te fixeren, af te dekken, signalisatie - afbakening aan te brengen, ...
- Zorg voor een veilig beheer en verwijder dit asbestmateriaal wanneer het bij werken eenvoudig bereikbaar wordt. Controleer de toestand jaarlijks op wijzigingen.

- Eenvoudige handelingen: mag via doe-het-zelf of door werknemer(s) met opleidingsattest eenvoudige handelingen
Mits de nodige persoonlijke beschermingsmiddelen en deze voor de omgeving kan het worden afgevoerd naar een containerpark in een afgesloten zak. Dit moet in zijn geheel gebeuren, er mogen geen stofdeeltjes vrijkomen.
- Eenvoudige handelingen: enkel door erkend asbestverwijderaar
Indien het materiaal zwaar beschadigd is, of niet in zijn geheel verwijderd kan worden, best laten

verwijderen door een erkende vakman om risico's te vermijden.

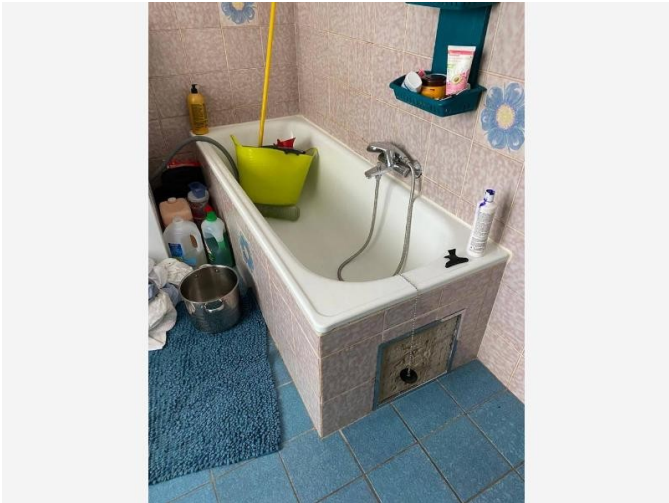
Vrije foto

Aangezien het inspectieluikje is dicht gemest hebben we niet kunnen controleren of er een asbesthoudende plaat aanwezig is tussen de badkuip en de tegels. Hierdoor zal, bij verwijdering, steeds de nodige voorzorgsmaatregelen genomen moeten worden.

Identificatiemethode	Advies
Primaire drager	Badkuip
(Asbest)materiaal	Verloren bekisting - Plaat
Bindmiddel	Karton - papier - viltachtig
Gebondenheid bindmiddel	Niet-hechtgebonden

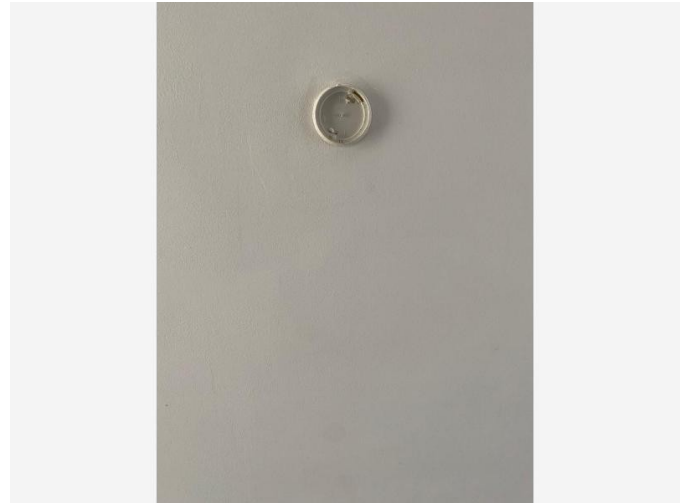
Geen asbest

#	Type	Referentie	Resultaat
5.1	Mengmonster	230327 mag plaf 4	Geen asbest

Beschrijving	Bezetting plafond
Omgeving	Binnen
Primaire drager	Plafond
Bindmiddel van materiaal	Gips - kalk

Gebondenheid op basis van bindmiddel	Niet-hechtgebonden
Hoeveelheid (oppervlakte - dikte - aantal)	• 0,01 m ² - 0,01 cm - 1 stuk
Totaal volume	< 0,001 m ³
Identificatiemethode	Vaststelling met monstername
Destructieve handeling voor identificatie	Nee
Opmerking	<p>Staalname in de keuken, badkamer, slaapkamer en hal.</p> <p>Aangezien er geen asbest werd aangetroffen in deze toepassing werd er geen berekening gemaakt van deze oppervlakte.</p>
