Asbestinventarisatetest

Joseph Lonckestraat 14, 9100 Sint-Niklaas

Attestnummer : 20230706-000149.000

Uitgegeven op : 06.07.2023

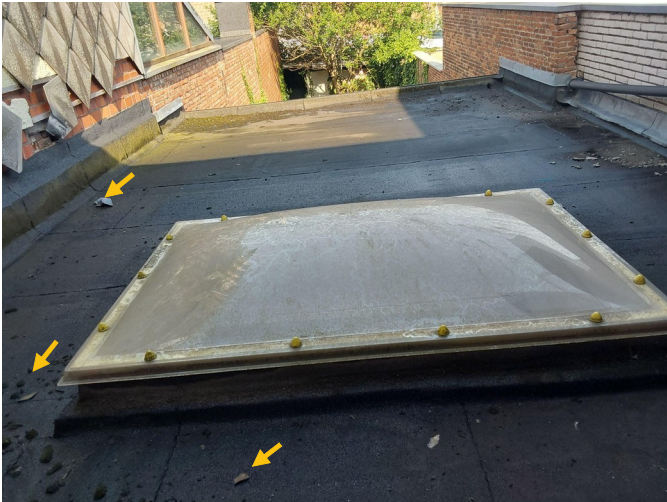
Fiche 1: kapotte leien van de buurman op het platte dak

Asbestmateriaal - afvalstof

Dit is eigenlijk de verantwoordelijkheid van de buurman.

Beschrijving	kapotte leien van de buurman op het platte dak
Type afvalstof	Betreft resten (contaminatie) van verwerking of beschadiging
Type resten (contaminatie)	<ul style="list-style-type: none">• Stukken, fragmenten (los, opliggend)
Besmette materialen	<ul style="list-style-type: none">• Geen (er is geen vermenging met ander materiaal)
Bron van de resten	Leien van de buurman die stuk zijn en op het platte dak van de 14 liggen .
Omgeving	Buiten
Primaire drager	Wand vrijstaand (scheidingsmuur, ...)
Gebondenheid resten	Hecht
Hoeveelheid (gewicht - aantal)	<ul style="list-style-type: none">• 3,00 kg - 1 stuk
Totaal gewicht	3,00 kg
Eenvoudig bereikbaar	Ja
Identificatiemethode	Vaststelling zonder monsternamen
Opmerking	Leien van de buurman die stuk zijn en op het platte dak van de 14 liggen wordt beschouwd als te verwijderen afval. Eigenlijk de verantwoordelijkheid van de buurman.

- Verwijder het asbestafval.

- Eenvoudige handelingen: mag via doe-het-zelf of door werknemer(s) met opleidingsattest eenvoudige handelingen
Kleine hoeveelheid, doe het zelf. zie : https://ovam.vlaanderen.be/asbestafval-afvoeren?p_Lback_url=%2Fzoeken%3Fq%3Dasbestafval

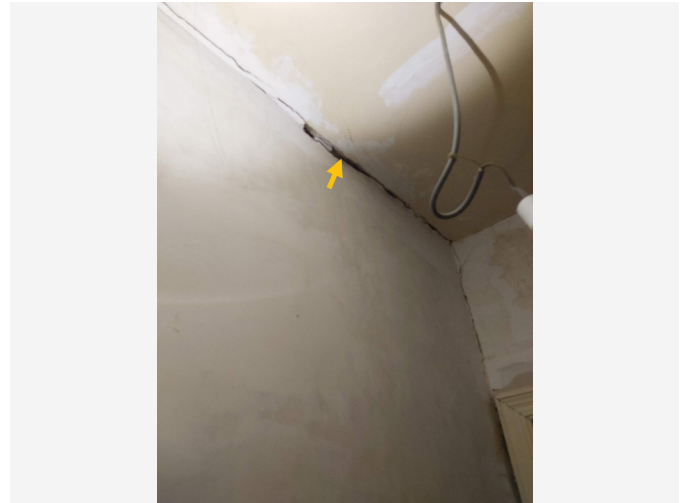
Fiche 4: Pleister Plafonds

Geen asbest

#	Type	Referentie	Resultaat
4.1	Mengmonster	7793525	Geen asbest

Beschrijving	Pleister Plafonds
Omgeving	Binnen
Primaire drager	Plafond

Bindmiddel van materiaal	Gips - kalk
Gebondenheid op basis van bindmiddel	Niet-hechtgebonden
Hoeveelheid (oppervlakte - dikte - aantal)	• 95,00 m ² - 0,50 cm - 1 stuk
Totaal volume	0,475 m ³
Identificatiemethode	Vaststelling met monstername
Destructieve handeling voor identificatie	Nee
Opmerking	Standaard worden er 4 pleisterstalen genomen van de muren en 4 van de plafonds hier wordt uitzonderlijk van afgeweken. Dikwijls zijn stookplaats (ketel) en natte ruimte (wasmachine) combineerbaar. Het gebeurt ook regelmatig dat er geen bepleisterde plafonds / muren zijn in de stookruimte of natte ruimtes. Hier veel gyprocplafonds.

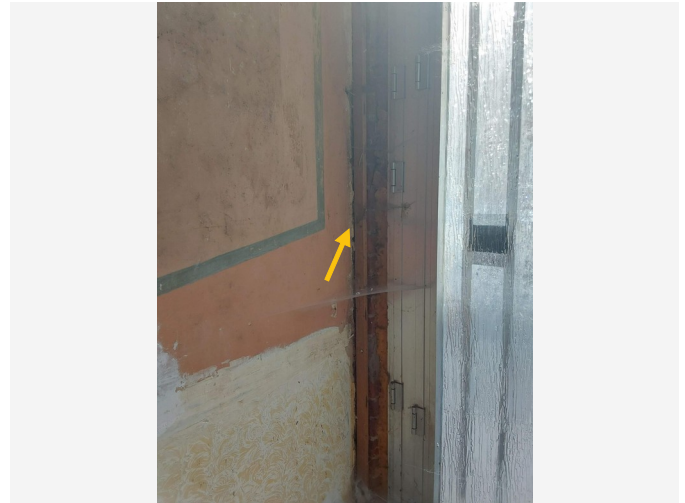
Fiche 5: Pleister muur

Geen asbest

#	Type	Referentie	Resultaat
5.1	Mengmonster	7793524	Geen asbest

Beschrijving	Pleister muur
Omgeving	Binnen
Primaire drager	Binnenwand

Bindmiddel van materiaal	Gips - kalk
Gebondenheid op basis van bindmiddel	Niet-hechtgebonden
Hoeveelheid (oppervlakte - dikte - aantal)	• 85,00 m ² - 0,30 cm - 1 stuk
Totaal volume	0,255 m ³
Identificatiemethode	Vaststelling met monstername
Destructieve handeling voor identificatie	Nee
