Asbestinventarisatetest

46021A0904/00Y003

Attestnummer : 20230627-000513.000

Uitgegeven op : 27.06.2023

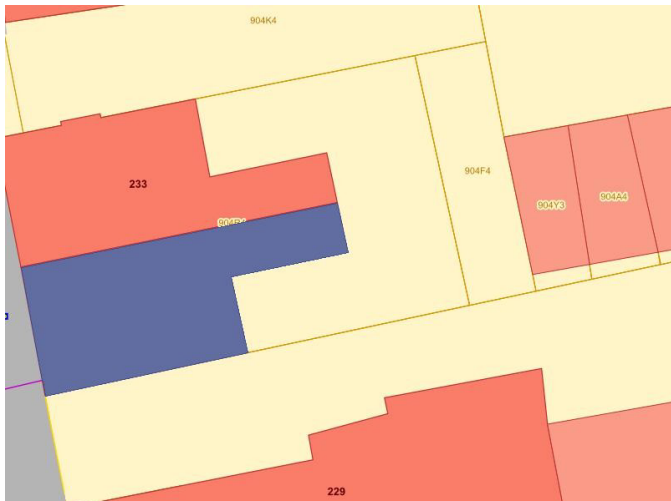
Zone 1: Hoofdgebouw

- 0 Asbestmaterialen
- 0 Beperkingen
- 0 Uitsluitingen
- 0 Roerende goederen
- 0 Puin, steenslag, (water)bodem
- 0 Adviezen
- 2 Geen asbest**

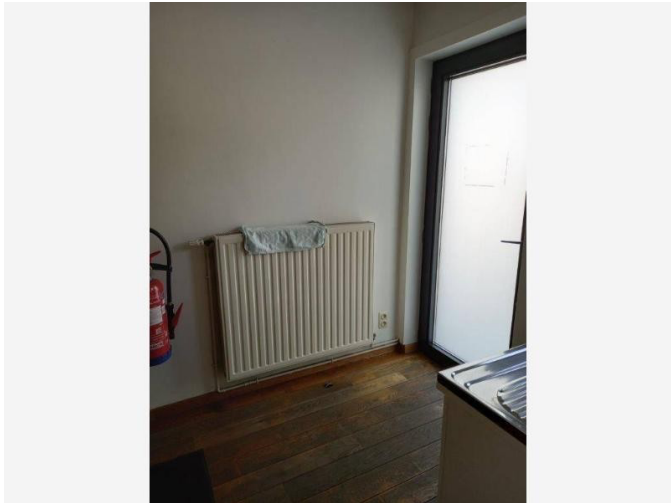
Overzichtsfoto

Detailfoto

Conclusie

Geen asbest

Monstername

#	Type	Referentie	Resultaat
2.1	Mengmonster	Pleister wand	Geen asbest

Beschrijving	Pleister wand
Omgeving	Binnen
Primaire drager	Binnenwand

Bindmiddel van materiaal	Gips - kalk
Gebondenheid op basis van bindmiddel	Niet-hechtgebonden
Hoeveelheid (oppervlakte - dikte - aantal)	• 250,00 m ² - 1,00 cm - 1 stuk
Totaal volume	2,50 m ³
Identificatiemethode	Vaststelling met monstername
Destructieve handeling voor identificatie	Nee
