# Asbestinventarisatetest

Nieuwkerkenstraat 123, 9100 Sint-Niklaas

Attestnummer : 20240311-000376.000

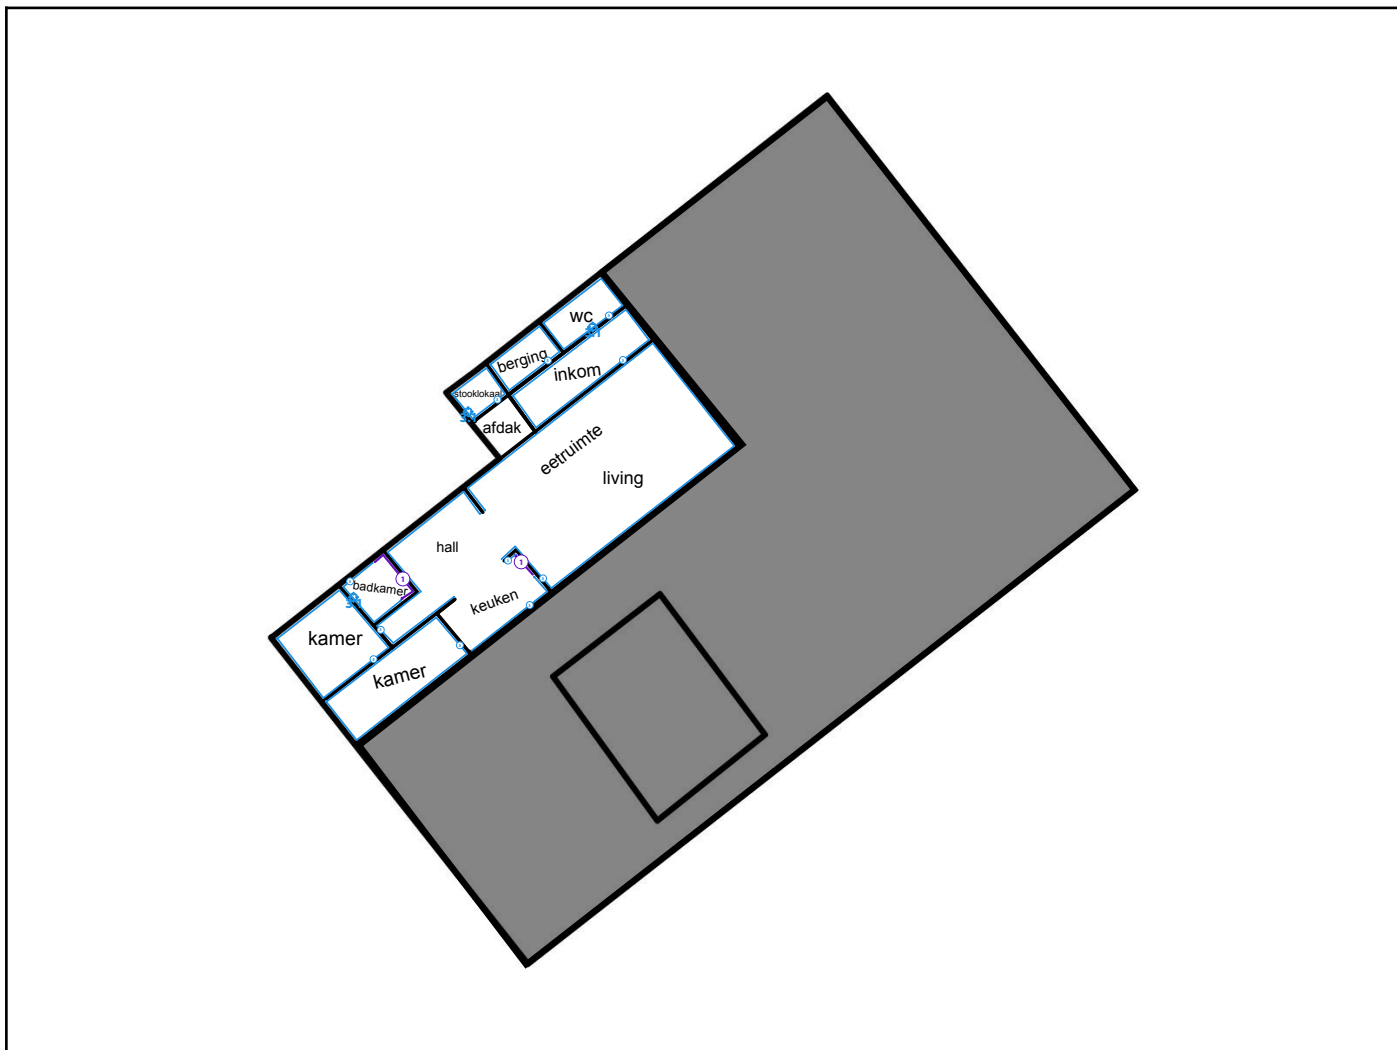
## Plan 1.1: gelijkvloers wanden

Beschrijving	Type	Actie
1. wandtegels	Advies	-
3. pleisterwerk muur	Geen asbest	-
3.1 Code: staal 1 pleisterwerk muur	Mengmonster	-

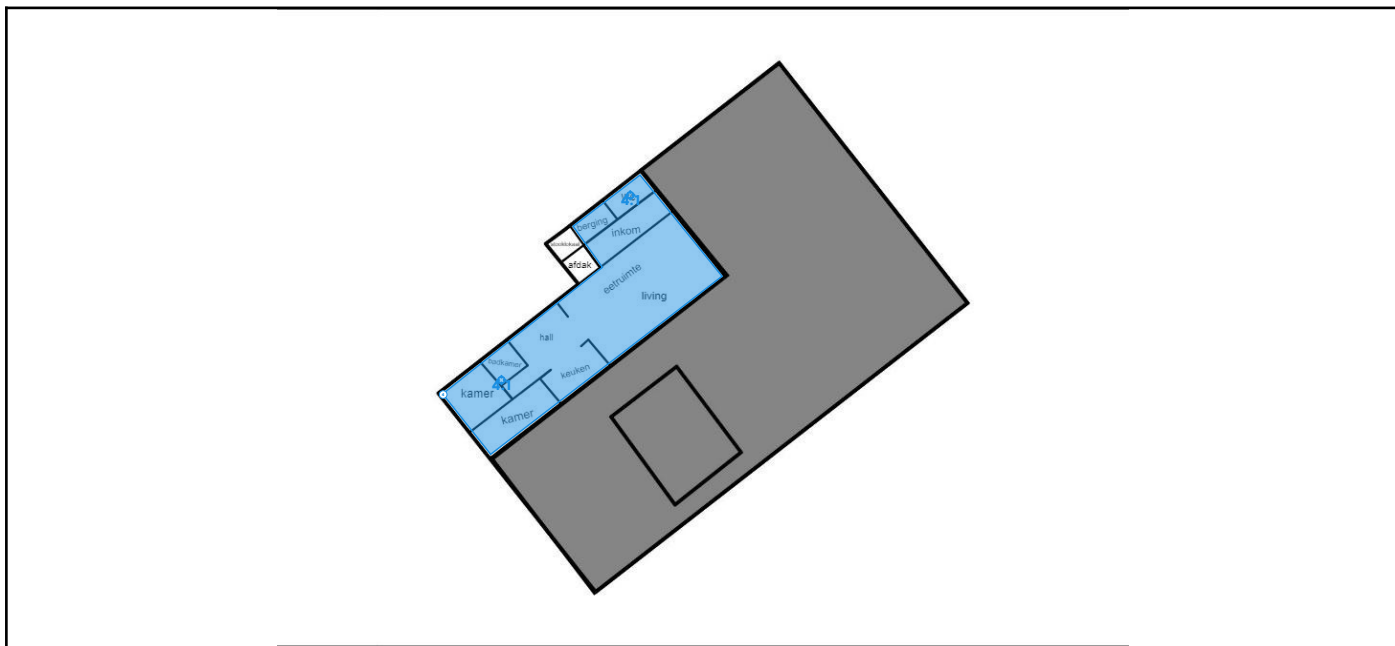
## Plan 1.2: gelijkvloers plafond

Beschrijving	Type	Actie
4. pleisterwerk plafond	Geen asbest	-
4.1 Code: staal 2 pleisterwerk plafond	Mengmonster	-

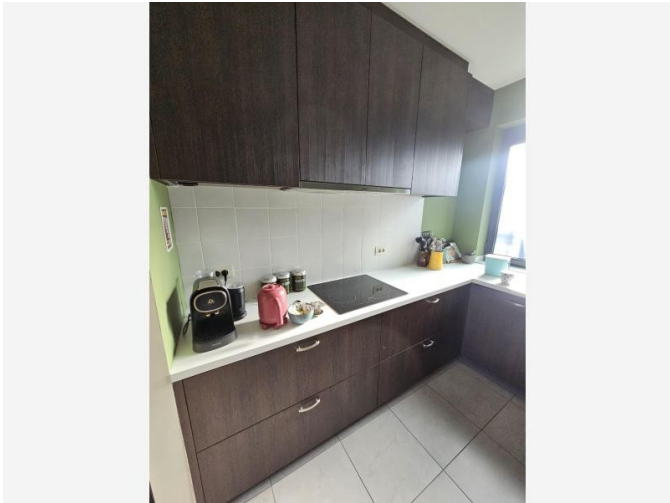
Vrije foto

Mogelijk bevindt er zich asbestverdachte tegellijm achter de wandtegels. Dit was niet waarneembaar, er waren geen bestaande beschadigingen of openingen in de wandtegels. Eventueel lijmresten van oudere toepassingen. Lijm is echter niet waar te nemen zonder destructief onderzoek. Te analyseren voor verwijdering.

Identificatiemethode	Redelijk vermoeden
Primaire drager	Binnenwand
(Asbest)materiaal	In-situ afwerkingslagen - Lijm laag
Bindmiddel	Lijm
Gebondenheid bindmiddel	Hecht

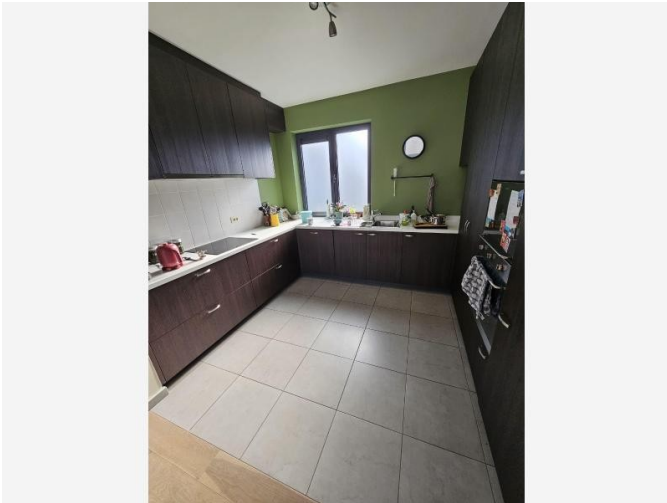
Vrije foto

Mogelijk bevindt er zich asbestverdachte tegelijm achter de vloertegels. Dit was niet waarneembaar, er waren geen bestaande beschadigingen of openingen in de vloertegels. Eventueel lijmresten van oudere toepassingen. Lijm is echter niet waar te nemen zonder destructief onderzoek. Te analyseren voor verwijdering.

Identificatiemethode	Redelijk vermoeden
Primaire drager	Vloer
(Asbest)materiaal	In-situ afwerkingslagen - Lijm laag
Bindmiddel	Lijm
Gebondenheid bindmiddel	Hecht

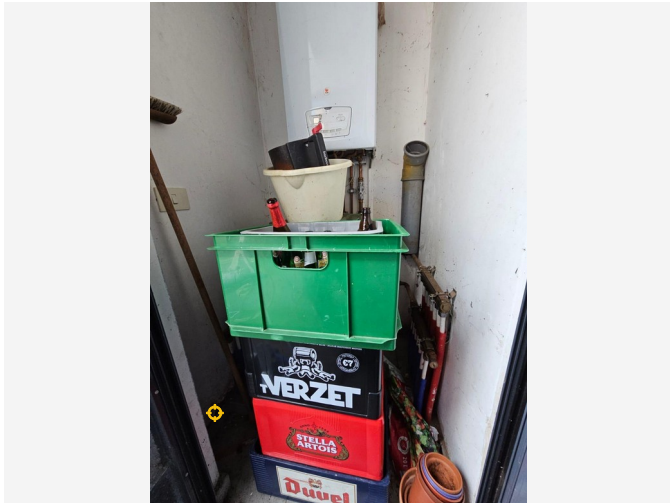
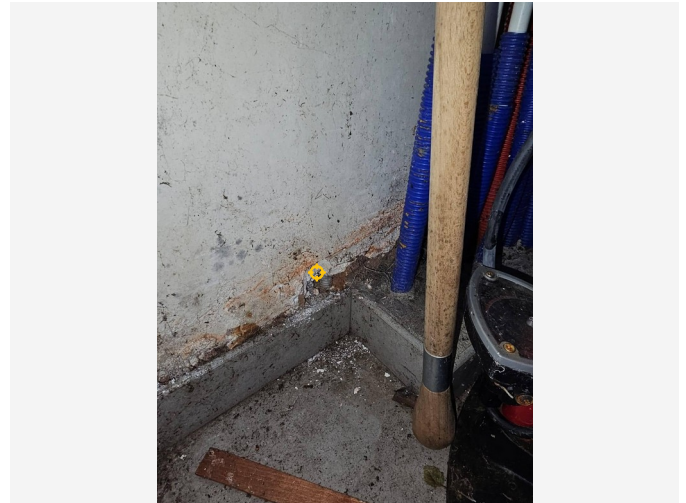
# Fiche 3: pleisterwerk muur

Geen asbest

#	Type	Referentie	Resultaat
3.1	Mengmonster	staal 1 pleisterwerk muur	Geen asbest

Beschrijving	pleisterwerk muur
Omgeving	Binnen
Primaire drager	Binnenwand
Bindmiddel van materiaal	Gips - kalk

<b>Gebondenheid op basis van bindmiddel</b>	Niet-hechtgebonden
<b>Hoeveelheid (oppervlakte - dikte - aantal)</b>	• 275,00 m <sup>2</sup> - 2,00 cm - 1 stuk
<b>Totaal volume</b>	5,50 m <sup>3</sup>
<b>Identificatiemethode</b>	Vaststelling met monstername
<b>Destructieve handeling voor identificatie</b>	Nee

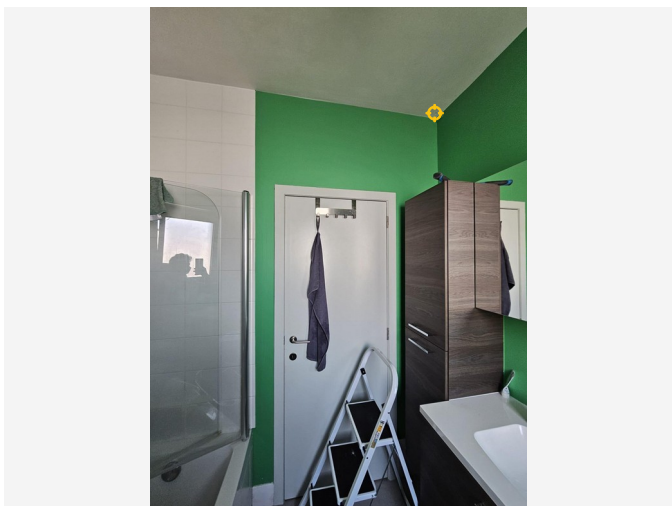
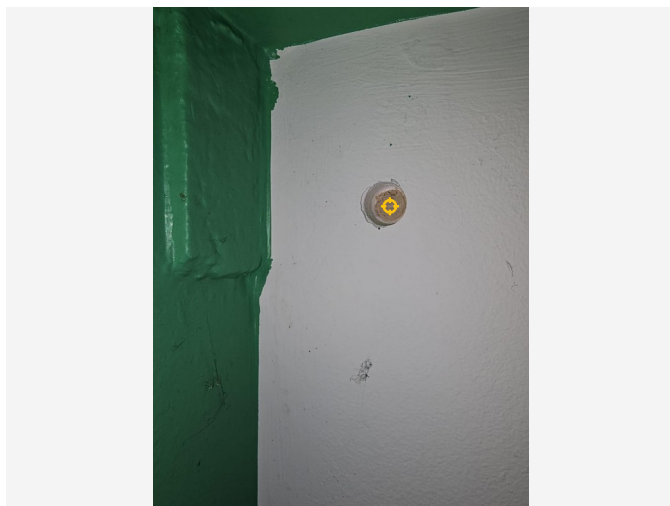
## Fiche 4: pleisterwerk plafond

Geen asbest

#	Type	Referentie	Resultaat
4.1	Mengmonster	staal 2 pleisterwerk plafond	Geen asbest

Beschrijving	pleisterwerk plafond
Omgeving	Binnen
Primaire drager	Plafond
Bindmiddel van materiaal	Gips - kalk

<b>Gebondenheid op basis van bindmiddel</b>	Niet-hechtgebonden
<b>Hoeveelheid (oppervlakte - dikte - aantal)</b>	• 80,00 m <sup>2</sup> - 2,00 cm - 1 stuk
<b>Totaal volume</b>	1,60 m <sup>3</sup>
<b>Identificatiemethode</b>	Vaststelling met monstername
<b>Destructieve handeling voor identificatie</b>	Nee
