Asbestinventarisatetest

Nieuwe Baan 73, 9111 Sint-Niklaas

Attestnummer : 20230726-000198.000

Asbestveilig

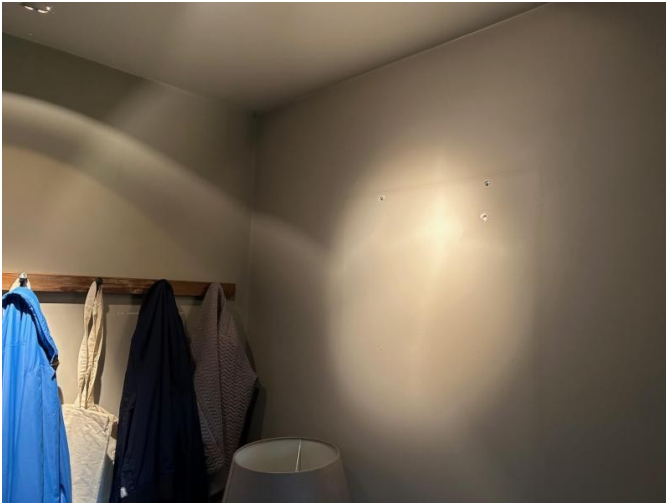
Overzichtsfoto

Fiche 1: Pleisterwerk muren

Geen asbest

Beschrijving	Pleisterwerk muren
Omgeving	Binnen
Primaire drager	Binnenwand
Bindmiddel van materiaal	Gips - kalk

Gebondenheid op basis van bindmiddel	Niet-hechtgebonden
Hoeveelheid (oppervlakte - dikte - aantal)	<ul style="list-style-type: none"> • 190,00 m² - 1,00 cm - 1 stuk
Totaal volume	1,90 m ³
Identificatiemethode	Vaststelling met monstername
Destructieve handeling voor identificatie	Nee
Opmerking	Grote delen van woning zijn nieuw gebouwd in 2007, verder is woning volledig gerenoveerd.

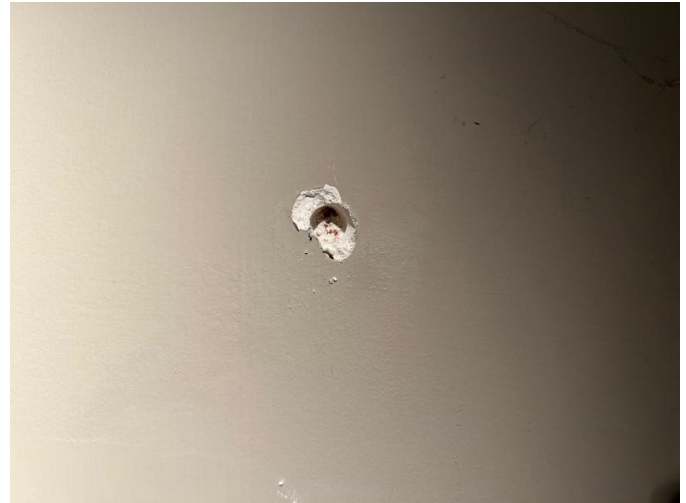
Detailfoto

#	Type	Referentie	Resultaat
1.1	Mengmonster	202306028A	Geen asbest
