# Asbestinventarisatetest

Oostberg 198, 9140 Temse

Attestnummer : 20231026-000439.000

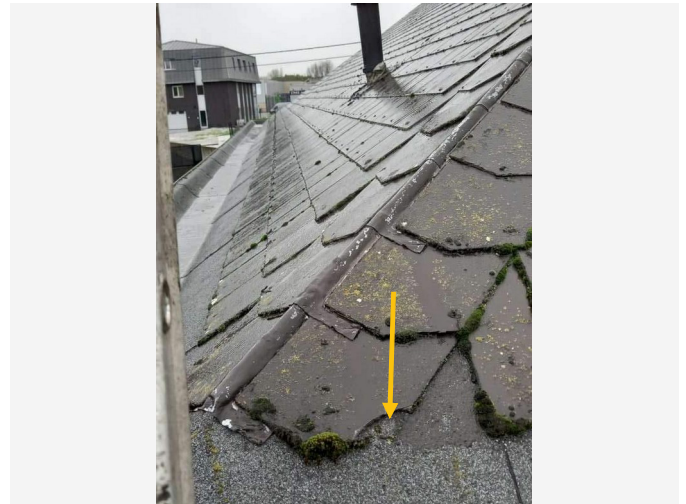
Overzichtsfoto

Detailfoto

Eindbeoordeling materiaalrisico	Verhoogd materiaalrisico en/of verhoogde kans op vezelvrijgave
---------------------------------	--

Gebondenheid	Categorie 1: hechtgebonden in oorsprong
Asbestsoort (vezeltype)	Alleen chrysotiel
Asbestconcentratie	Laag (< 50%)
Afschermingsgraad van het gehele materiaal	Geheel of deels vrij aan de buitenlucht
Toestand van het materiaal	Matig beschadigd, matig verweerd

#	Type	Referentie	Resultaat
2.1	Puntmonster	Leien	Chrysotiel

Beschrijving	Leien op dak van woning
Omgeving	Buiten
Primaire drager	Schuin dak
Asbestmateriaal	Dak- en gevelbekleding - Lei, shingle
Bindmiddel van asbestmateriaal	Cement
Gebondenheid op basis van bindmiddel	Hecht
Hoeveelheid (oppervlakte - aantal)	• 150,00 m <sup>2</sup> - 1 stuk
Totale oppervlakte	150,00 m <sup>2</sup>

Het asbestmateriaal valt onder de mijlpaal van 2034.

Verwijderen

- Zorg voor een veilig beheer en verwijder dit asbestmateriaal wanneer het bij werken eenvoudig bereikbaar wordt. Controleer de toestand jaarlijks op wijzigingen.

- Eenvoudige handelingen: mag via doe-het-zelf of door werknemer(s) met opleidingsattest eenvoudige handelingen  
Verwijderen zonder te beschadigen.

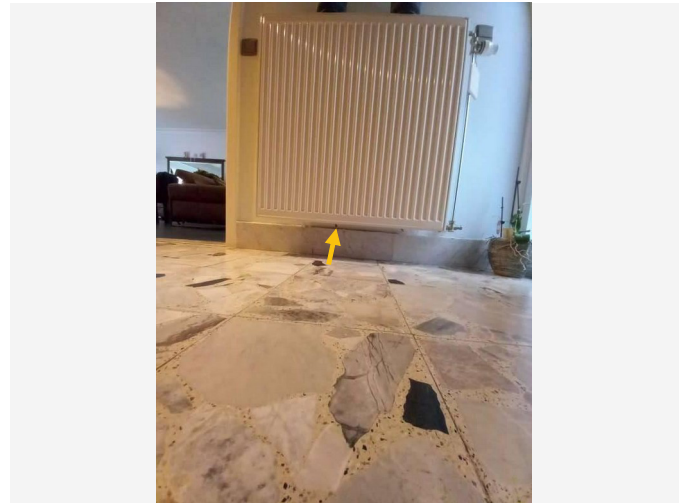
Overzichtsfoto

Detailfoto

Geen asbest

#	Type	Referentie	Resultaat
3.1	Mengmonster	Pleister wand	Geen asbest

Beschrijving	Pleister wand
Omgeving	Binnen
Primaire drager	Binnenwand
Bindmiddel van materiaal	Gips - kalk
