Asbestinventarisatetest

Biekorfstraat 7, 9111 Sint-Niklaas

Attestnummer : **20240413-000130.000**

Zone 1: Hoofdgebouw

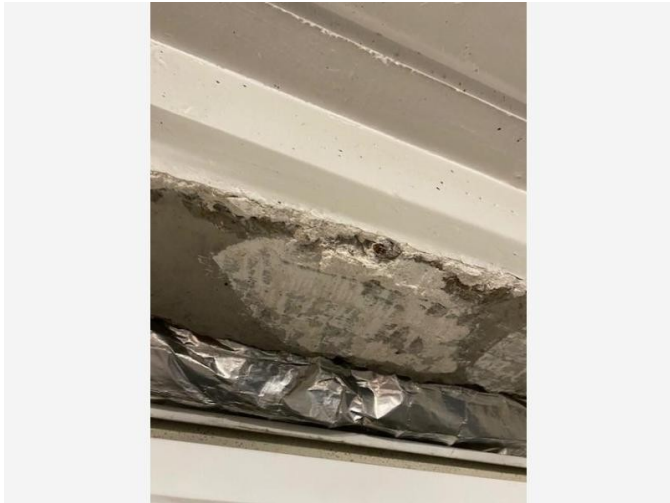
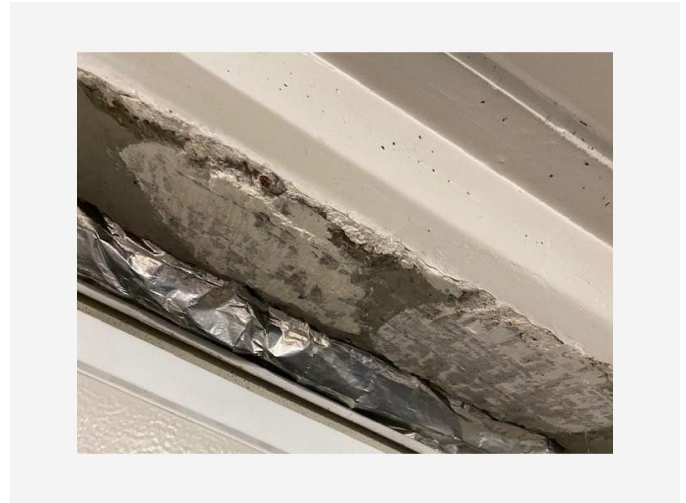
Overzichtsfoto

Detailfoto

Geen asbest

#	Type	Referentie	Resultaat
1.1	Puntmonster	2	Geen asbest

Beschrijving	Garage plafond
Omgeving	Binnen
Primaire drager	Plafond
Bindmiddel van materiaal	Gips - kalk

Gebondenheid op basis van bindmiddel	Niet-hechtgebonden
Hoeveelheid (oppervlakte - dikte - aantal)	• 5,00 m ² - 5,00 cm - 2 stuks
Totaal volume	0,50 m ³
Identificatiemethode	Vaststelling met monstername
Destructieve handeling voor identificatie	Nee
