Asbestinventarisatetest

Olmenstraat 18, 9100 Sint-Niklaas

Attestnummer : 20231219-000236.000

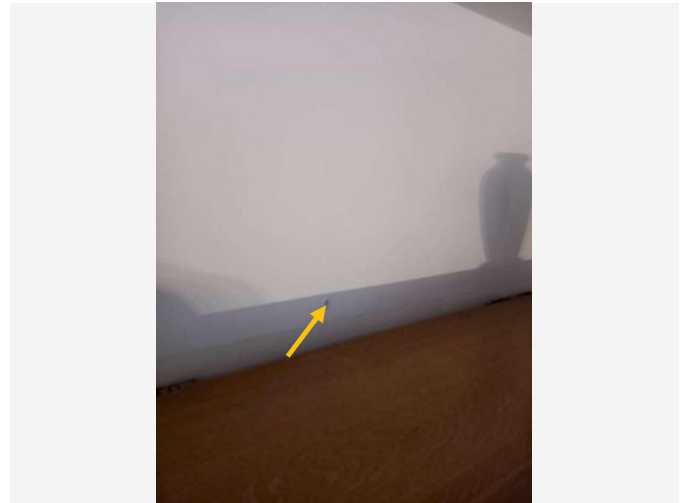
Fiche 2: Pleister wand

Geen asbest

#	Type	Referentie	Resultaat
2.1	Mengmonster	Pleister wand	Geen asbest

Beschrijving	Pleister wand
Omgeving	Binnen
Primaire drager	Binnenwand

Bindmiddel van materiaal	Gips - kalk
Gebondenheid op basis van bindmiddel	Niet-hechtgebonden
Hoeveelheid (oppervlakte - dikte - aantal)	<ul style="list-style-type: none"> • 250,00 m² - 0,98 cm - 1 stuk
Totaal volume	2,45 m ³
Identificatiemethode	Vaststelling met monstername
Destructieve handeling voor identificatie	Nee
