Asbestinventarisatetest

Smisstraat 134, 9100 Sint-Niklaas

Attestnummer : 20240305-000086.000

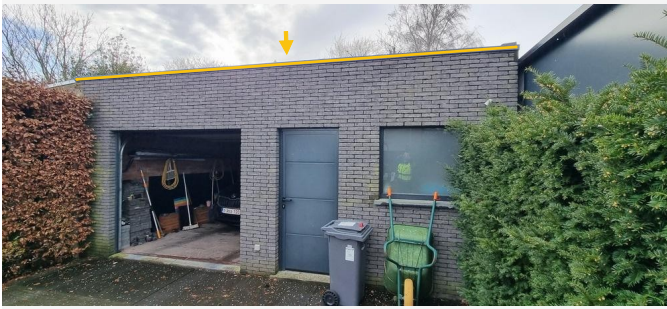
Situeringfoto

Uitgesloten van inspectie

Bouwjaar: 2018

Constructies gebouwd vanaf 2001 moeten niet onderzocht worden

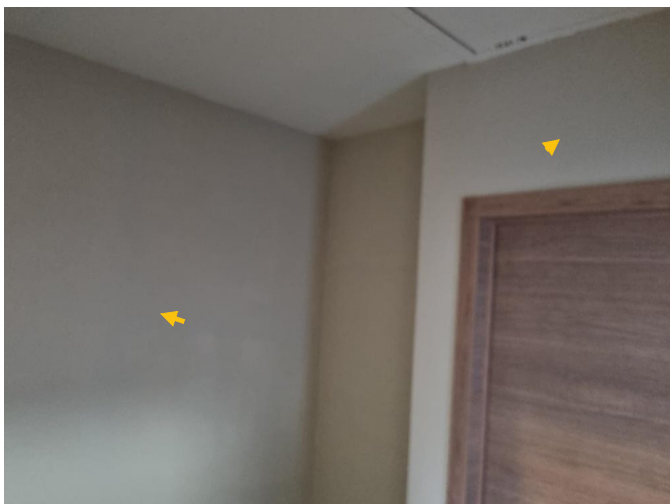
Fiche 3: Pleisterwerk muren

Geen asbest

#	Type	Referentie	Resultaat
3.1	Mengmonster	1-MM-PM-STA	Geen asbest

Beschrijving	Pleisterwerk muren
Omgeving	Binnen
Primaire drager	Binnenwand

Bindmiddel van materiaal	Gips - kalk
Gebondenheid op basis van bindmiddel	Niet-hechtgebonden
Hoeveelheid (oppervlakte - dikte - aantal)	• 150,00 m ² - 0,50 cm - 1 stuk
Totaal volume	0,75 m ³
Identificatiemethode	Vaststelling met monstername
Destructieve handeling voor identificatie	Nee
Opmerking	Hoeveelheid is een schatting.
