Asbestinventarisatetest

Antwerpse Steenweg 187/8, 9100 Sint-Niklaas

Attestnummer : 20250731-000335.000

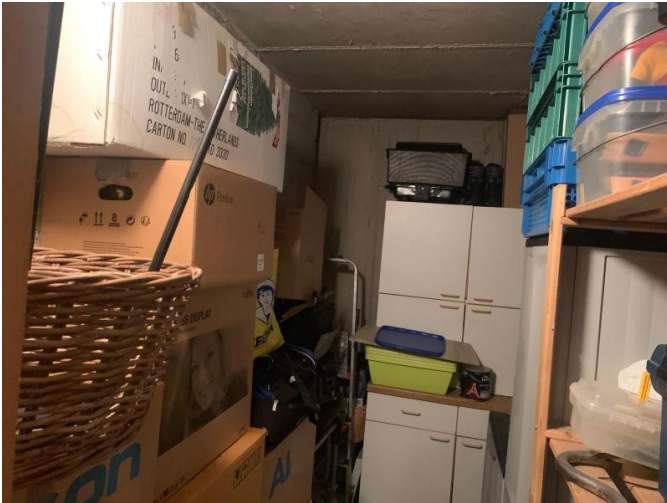
Vrije foto

Er werden geen asbestverdachte toepassingen vastgesteld in deze ruimte.

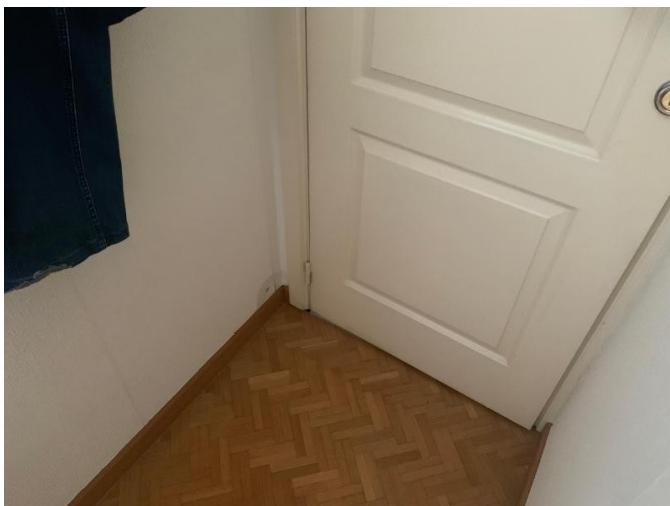
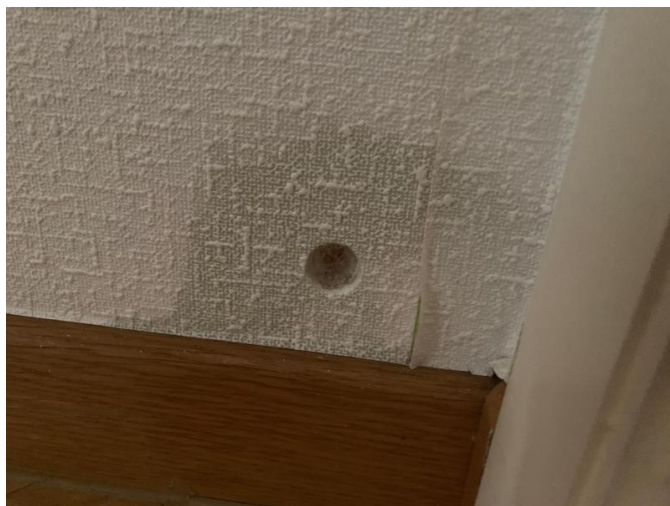
Fiche 3: Pleister wand

Geen asbest

#	Type	Referentie	Resultaat
3.1	Mengmonster	MM01	Geen asbest

Beschrijving	Pleister wand
Omgeving	Binnen
Primaire drager	Binnenwand
Bindmiddel van materiaal	Gips - kalk
Gebondenheid op basis van bindmiddel	Niet-hechtgebonden
Hoeveelheid (oppervlakte - dikte - aantal)	• 230,00 m ² - 1,00 cm - 1 stuk
Totaal volume	2,30 m ³
Identificatiemethode	Vaststelling met monstername
Destructieve handeling voor identificatie	Nee
Opmerking	Betreft al het waarneembare pleisterwerk binnen de geïnspecteerde zone.

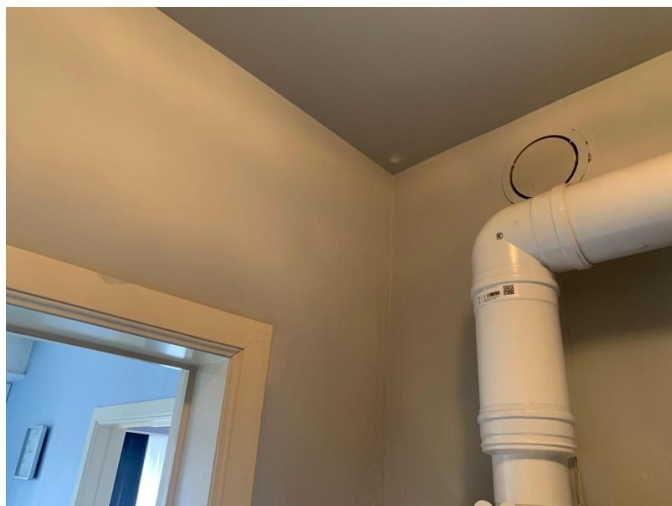
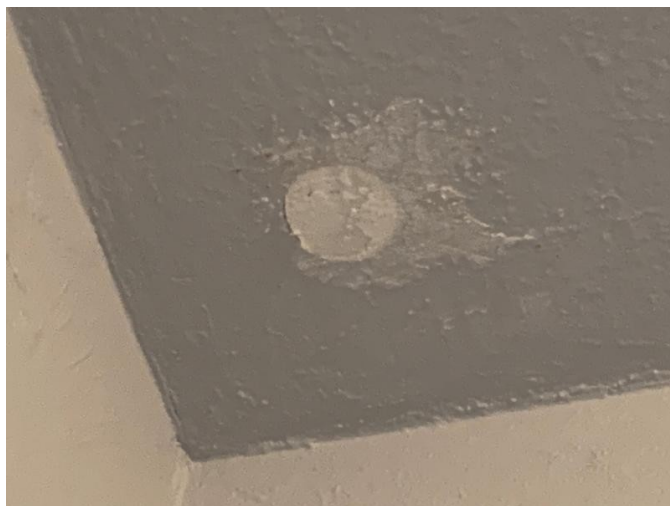
Fiche 4: Pleister plafond

Geen asbest

#	Type	Referentie	Resultaat
4.1	Mengmonster	MM02	Geen asbest

Beschrijving	Pleister plafond
Omgeving	Binnen
Primaire drager	Plafond
Bindmiddel van materiaal	Gips - kalk
Gebondenheid op basis van bindmiddel	Niet-hechtgebonden
Hoeveelheid (oppervlakte - dikte - aantal)	• 100,00 m ² - 1,00 cm - 1 stuk
Totaal volume	1,00 m ³
Identificatiemethode	Vaststelling met monstername
Destructieve handeling voor identificatie	Nee
