# Asbestinventarisatetest

Truweelstraat 63, 9100 Sint-Niklaas

Attestnummer : 20230120-000082.000

**Niet-asbestveilig**

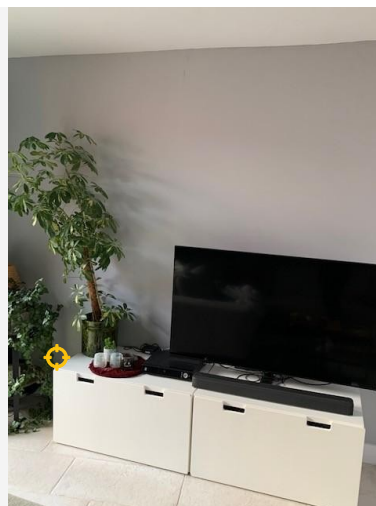
## Fiche 2: Pleisterwerk woonkamer

Overzichtsfoto

Detailfoto

Geen asbest

| # | Type | Referentie | Resultaat |
|---|---|---|---|
| 2.1 | Mengmonster | Staal 1 | Geen asbest |

| Bindmiddel van materiaal | Gips - kalk |

| Opmerking | Pleisterwerk was negatief, oppervlakte niet van toepassing. |
