# Asbestinventarisatetest

Azalealaan 3D, 9140 Temse

Attestnummer : 20241125-000351.000

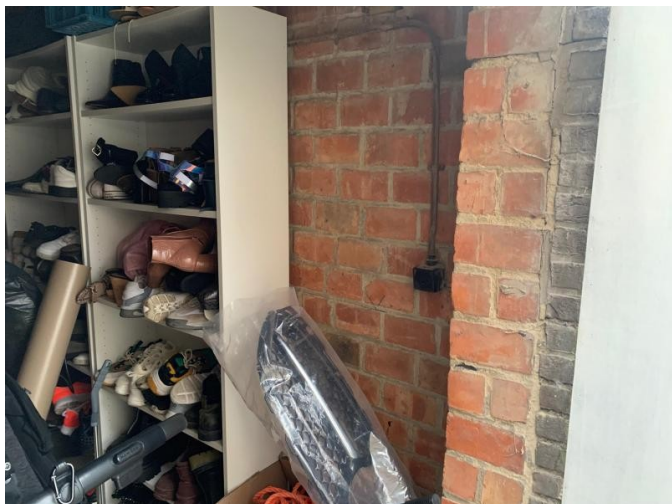
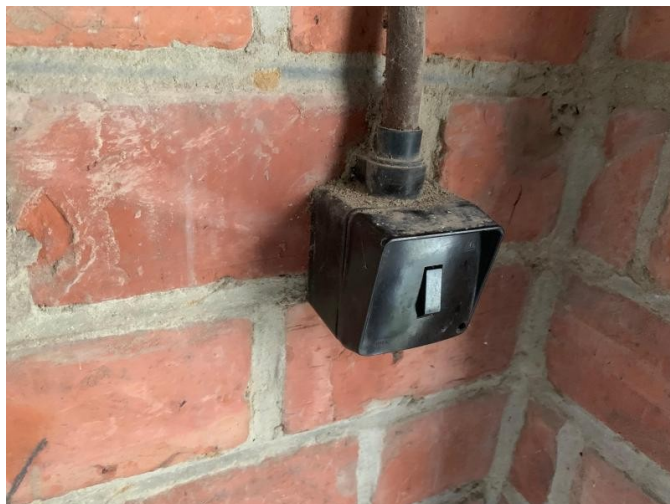
| Eindbeoordeling materiaalisico | Laag materiaalisico en/of verlaagde kans op vezelvrijgave |

| Asbestsoort (vezeltype) | Crocidoliet aanwezig |
| Asbestconcentratie | Laag (< 50%) |
| Toestand van het materiaal | Onbeschadigd, niet verweerd |

| Beschrijving | Schakelaar |
| Asbestmateriaal | Plaat, paneel, tablet - Type Bakeliet |

Het asbestmateriaal valt onder de mijlpaal van 2040.

Zorgvuldig beheren

- Zorg voor een veilig beheer. Vermijd het beschadigen van het asbestmateriaal. Controleer de toestand jaarlijks op wijzigingen.

- Eenvoudige handelingen: mag via doe-het-zelf of door werknemer(s) met opleidingsattest eenvoudige handelingen  
Aanbevolen saneringsmethode: Eenvoudige handeling. Het materiaal dient in zijn geheel te worden verwijderd zonder deze te beschadigen.

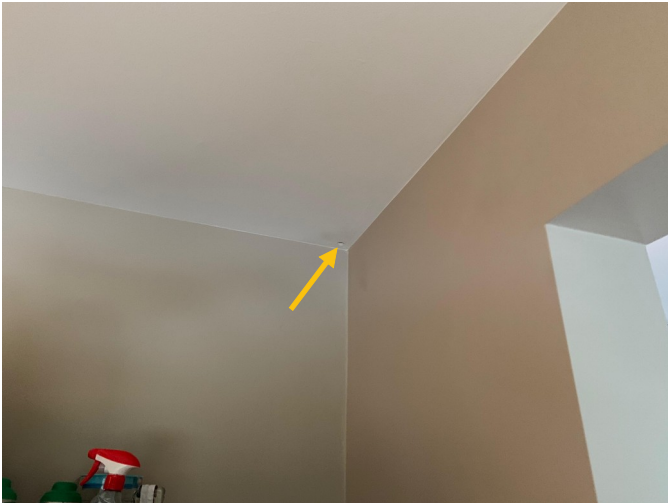
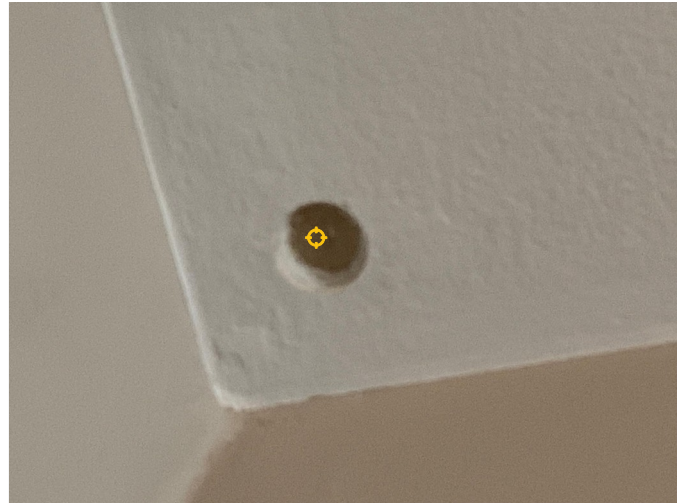
## Fiche 3: Pleister plafond

Geen asbest

| # | Type | Referentie | Resultaat |
|---|---|---|---|
| 3.1 | Mengmonster | MM02 | Geen asbest |

| Beschrijving | Pleister plafond |
| Hoeveelheid (oppervlakte - dikte - aantal) | • 97,00 m <sup>2</sup> - 1,00 cm - 1 stuk |

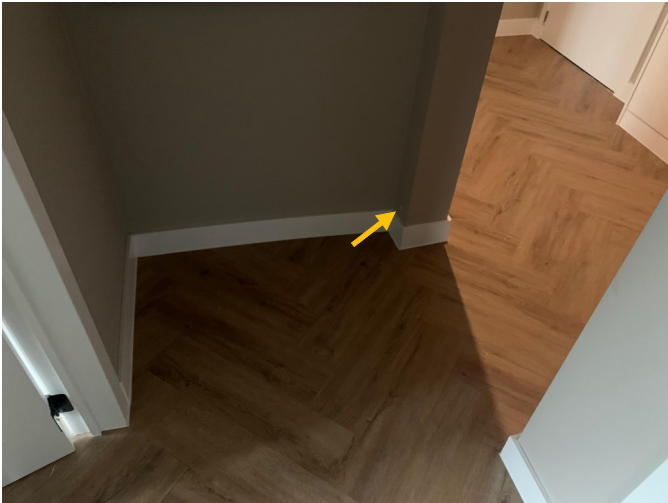
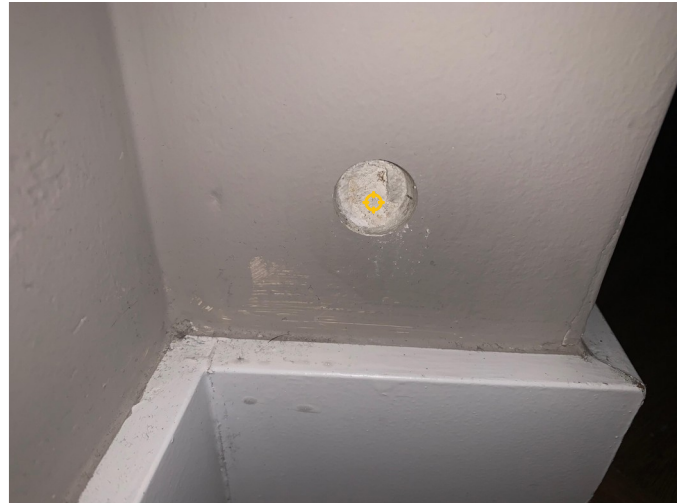
## Fiche 4: Pleister wand

Geen asbest

| # | Type | Referentie | Resultaat |
|---|---|---|---|
| 4.1 | Mengmonster | MM01 | Geen asbest |

| Beschrijving | Pleister wand |
| Hoeveelheid (oppervlakte - dikte - aantal) | • 150,00 m <sup>2</sup> - 0,99 cm - 1 stuk |
