Asbestinventarisatetest

Plezantstraat 9, 9100 Sint-Niklaas

Attestnummer : **20230223-000254.000**

Zone 1: Hoofdgebouw

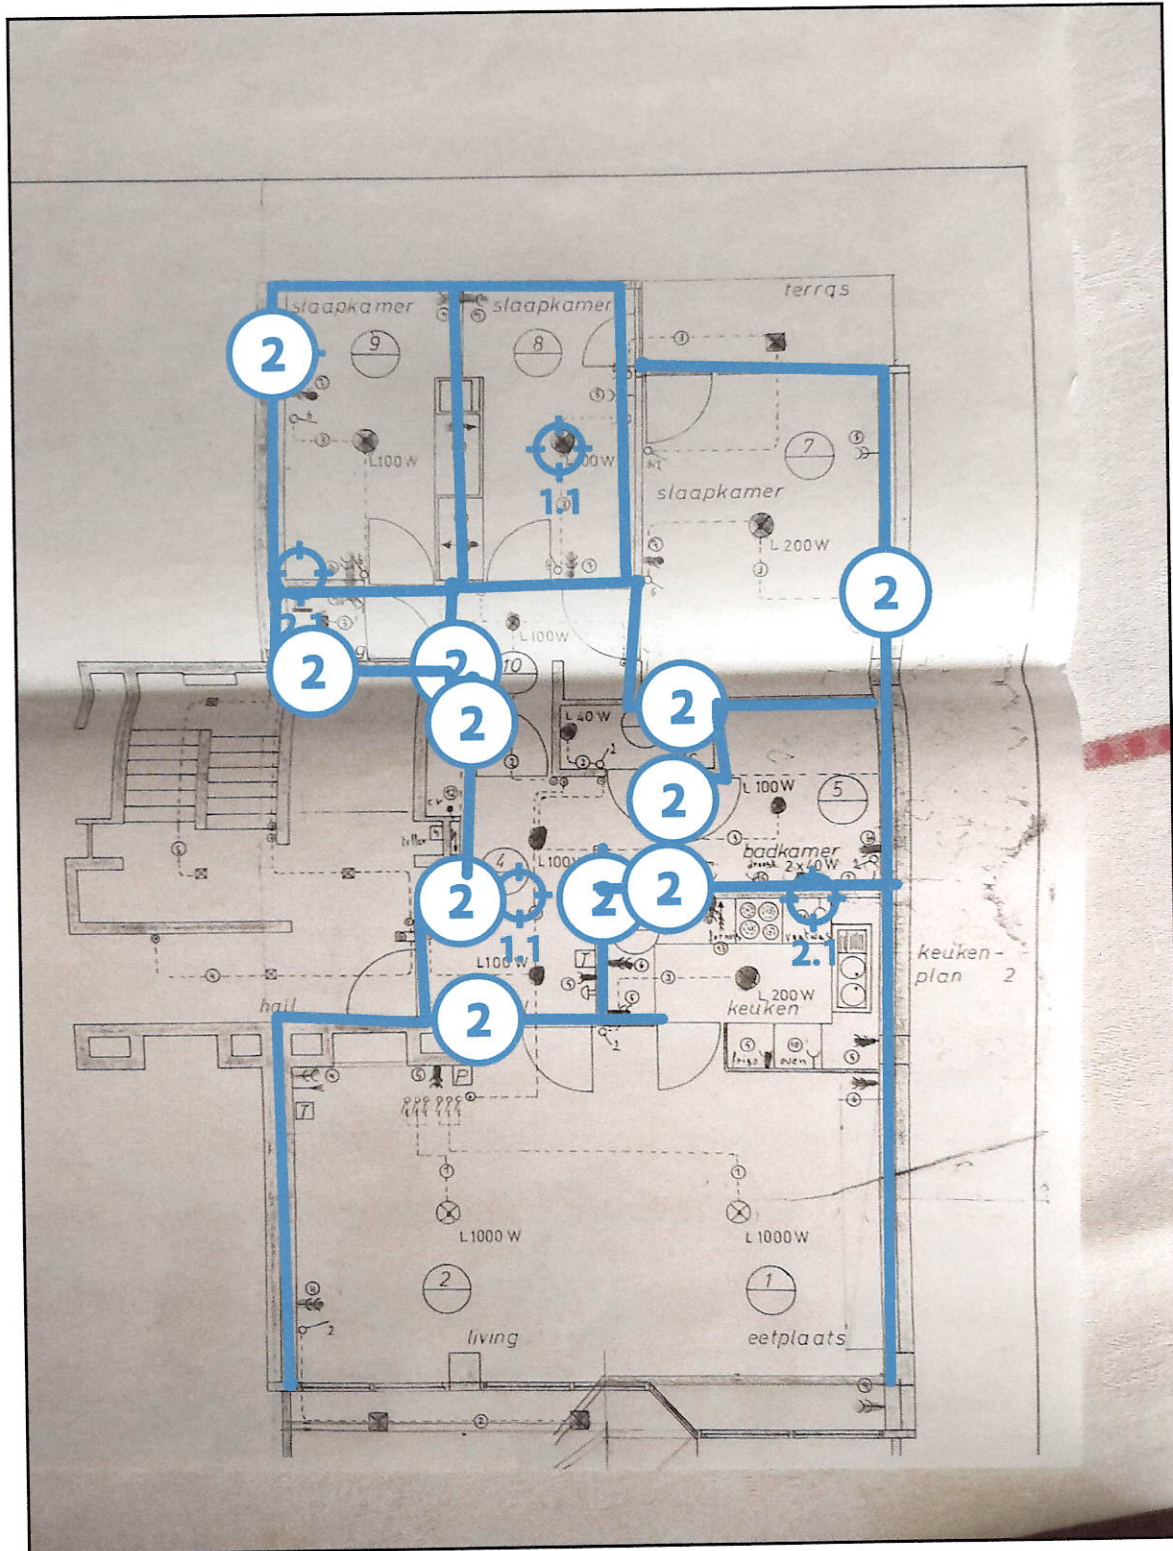
Plan 1.1: 20230222_112143

1. Pleisterwerk plafonds	Geen asbest	-
1.1 Code: 7586284	Mengmonster	-
2. Pleisterwerk muren	Geen asbest	-
2.1 Code: 7586285	Mengmonster	-

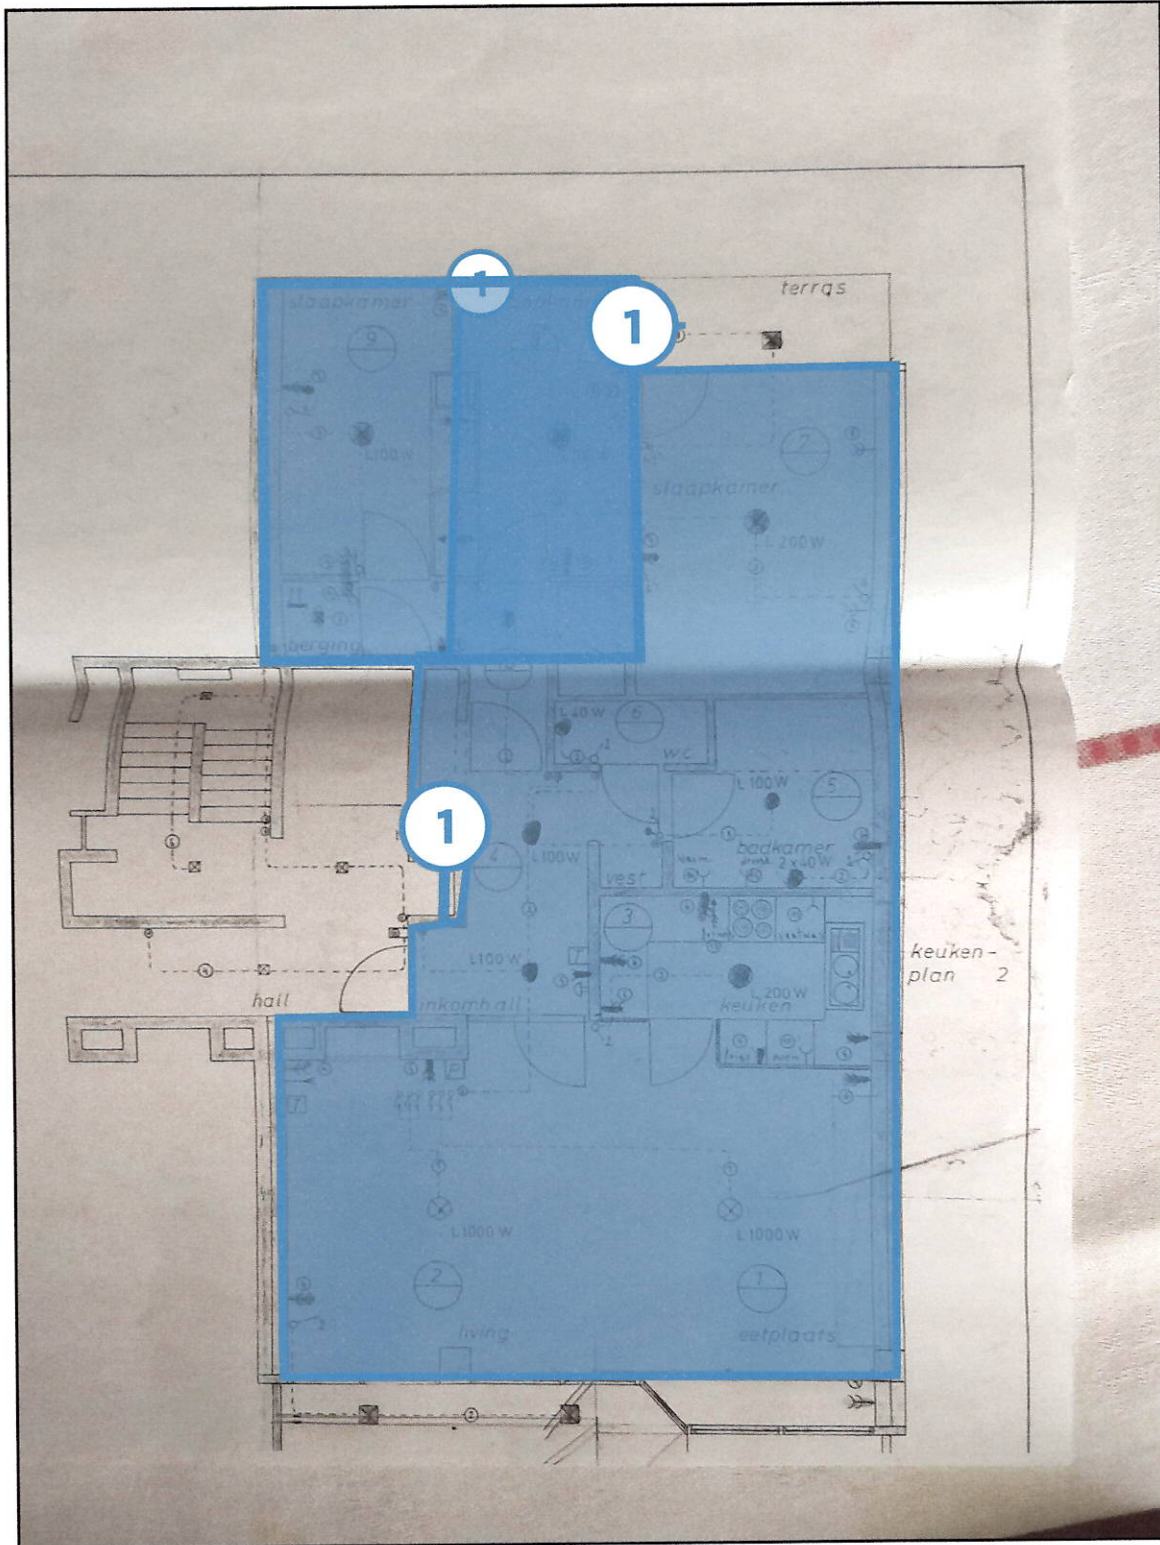
Plan 1.2: Plafonds

1. Pleisterwerk plafonds

Geen asbest

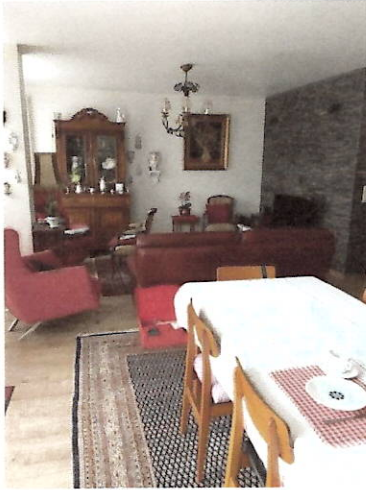
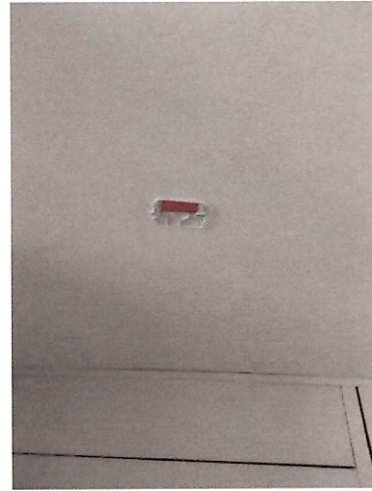
Fiche 1: Pleisterwerk plafonds

Overzichtsfoto

Detailfoto

Geen asbest

#	Type	Referentie	Resultaat
1.1	Mengmonster	7586284	Geen asbest

Beschrijving	Pleisterwerk plafonds
Omgeving	Binnen
Primaire drager	Plafond

Bindmiddel van materiaal	Gips - kalk
Gebondenheid op basis van bindmiddel	Niet-hechtgebonden
Hoeveelheid (oppervlakte - dikte - aantal)	• 66,00 m ² - 0,49 cm - 1 stuk
Totaal volume	0,323 m ³
Identificatiemethode	Vaststelling met monstername
Destructieve handeling voor identificatie	Nee

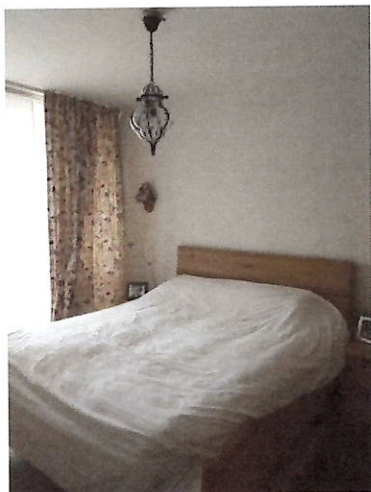
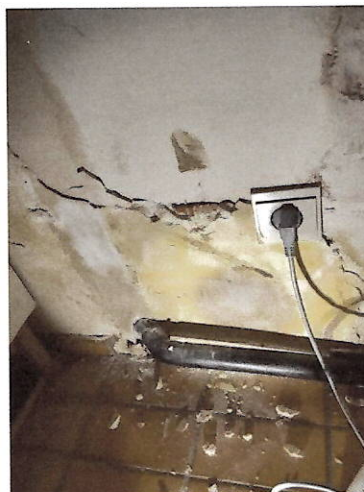
Fiche 2: Pleisterwerk muren

Overzichtsfoto

Detailfoto

Geen asbest

#	Type	Referentie	Resultaat
2.1	Mengmonster	7586285	Geen asbest

Beschrijving	Pleisterwerk muren
Omgeving	Binnen
Primaire drager	Binnenwand
Bindmiddel van materiaal	Gips - kalk

Gebondenheid op basis van bindmiddel	Niet-hechtgebonden
Hoeveelheid (oppervlakte - dikte - aantal)	• 72,00 m ² - 0,50 cm - 1 stuk
Totaal volume	0,36 m ³
Identificatiemethode	Vaststelling met monstername
Destructieve handeling voor identificatie	Nee
