# Asbestinventarisatetest

Prins Albertstraat 8, 9100 Sint-Niklaas

Attestnummer : 20221125-000106.001

Uitgegeven op : 25.11.2022

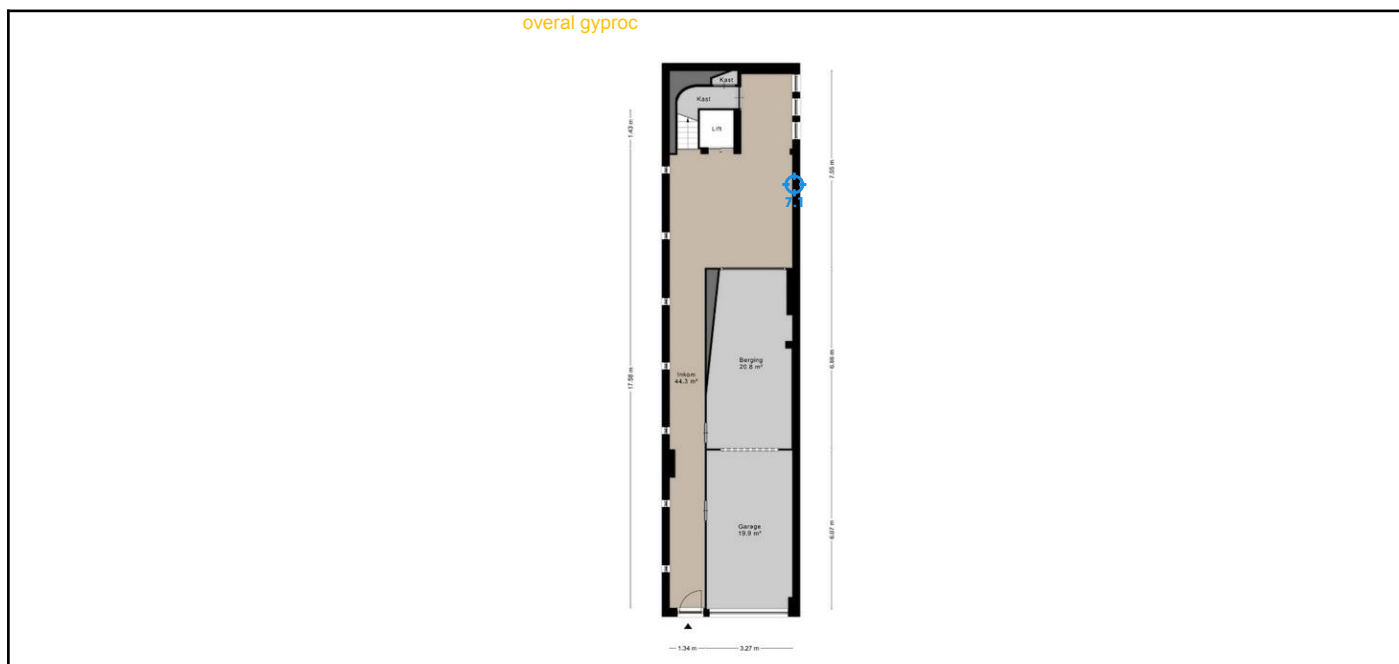
# Plan 1.1: Gelijkvloers

Beschrijving	Type	Actie
5. gyproc plafond	Geen asbest	-
7. bezetting mur	Geen asbest	-
7.1 Code: 221124 prins mur	Mengmonster	-

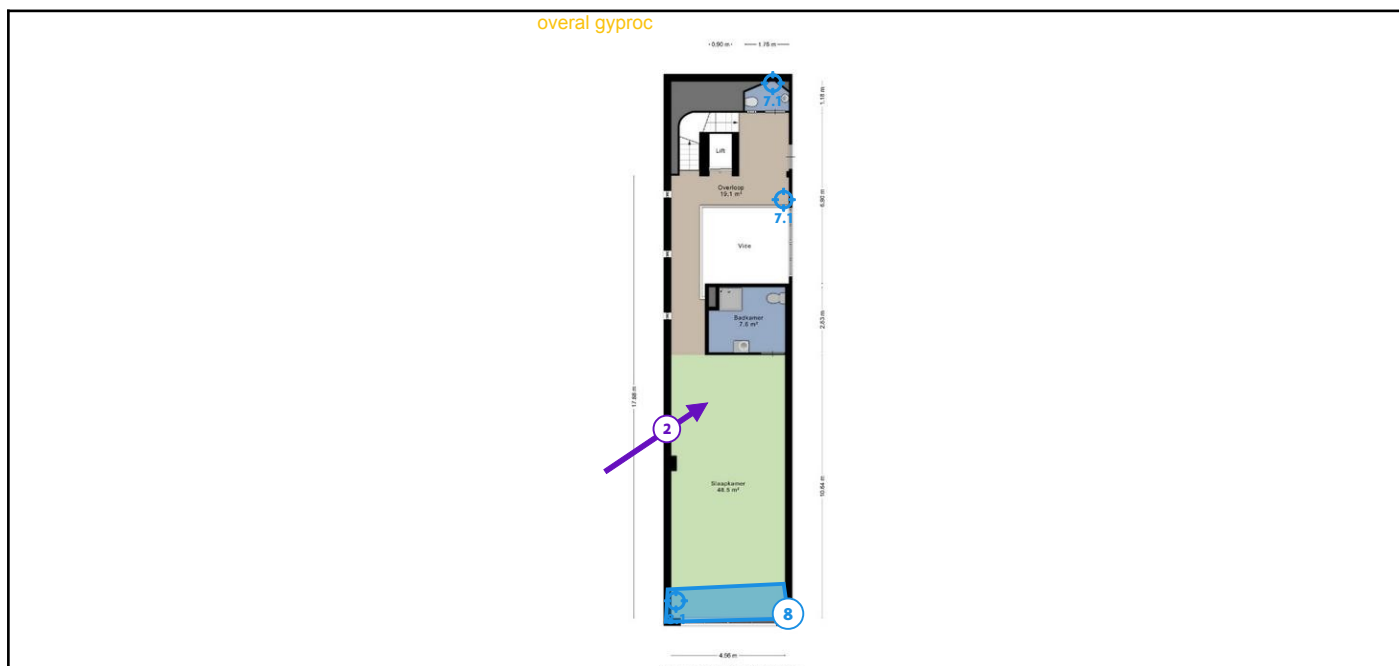
## Plan 1.2: Eerste verdiep

Beschrijving	Type	Actie
2. radiatoren uit gekoppelde platen	Advies	-
5. gyproc plafond	Geen asbest	-
7. bezetting mur	Geen asbest	-
7.1 Code: 221124 prins mur	Mengmonster	-
8. bezetting plafond	Geen asbest	-
8.1 Code: 221124 prins plaf	Mengmonster	-

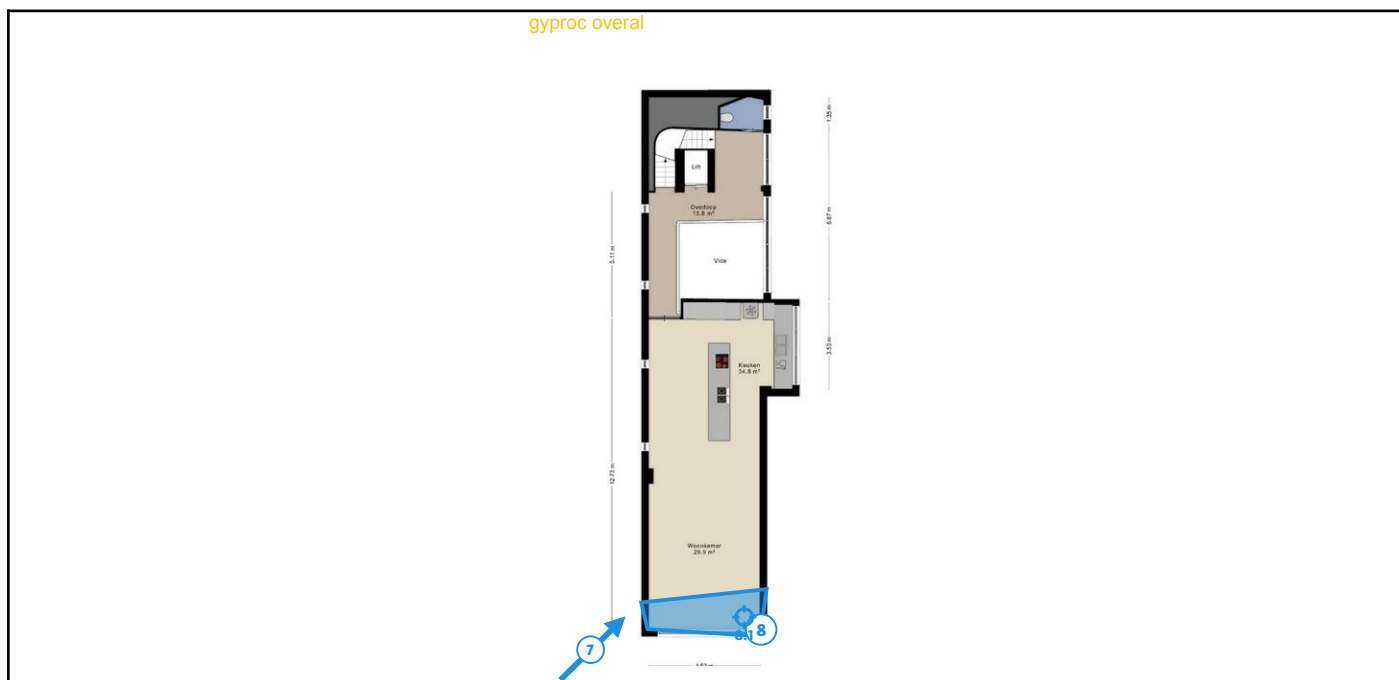
## Plan 1.3: Derde verdieping

Beschrijving	Type	Actie
5. gyproc plafond	Geen asbest	-
7. bezetting mur	Geen asbest	-
8. bezetting plafond	Geen asbest	-
8.1 Code: 221124 prins plaf	Mengmonster	-

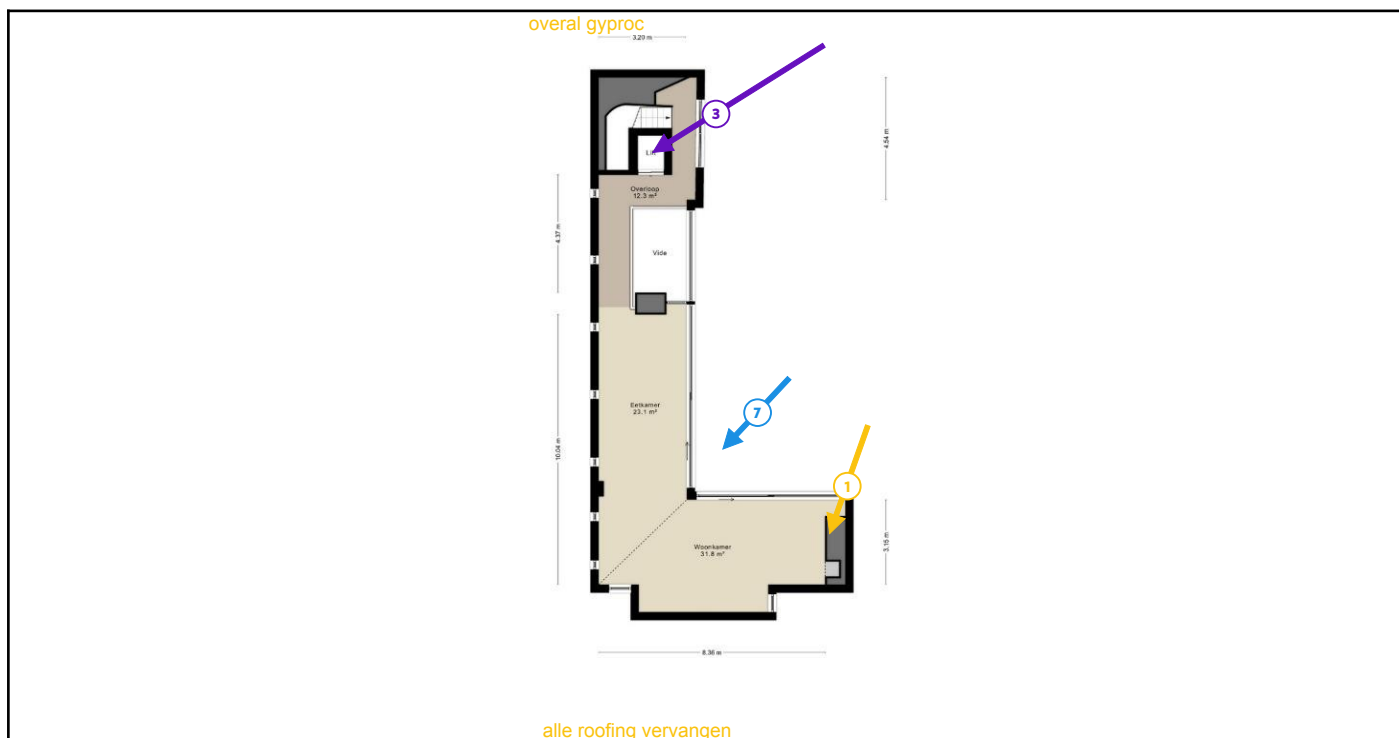
## Plan 1.5: Vierde verdieping

Beschrijving	Type	Actie
1. Pelletkachel	Uitsluiting	-
3. Liftschacht niet toegankelijk	Advies	-
4. Nieuw roofing 2001	Advies	-
5. gyproc plafond	Geen asbest	-
7. bezetting mur	Geen asbest	-

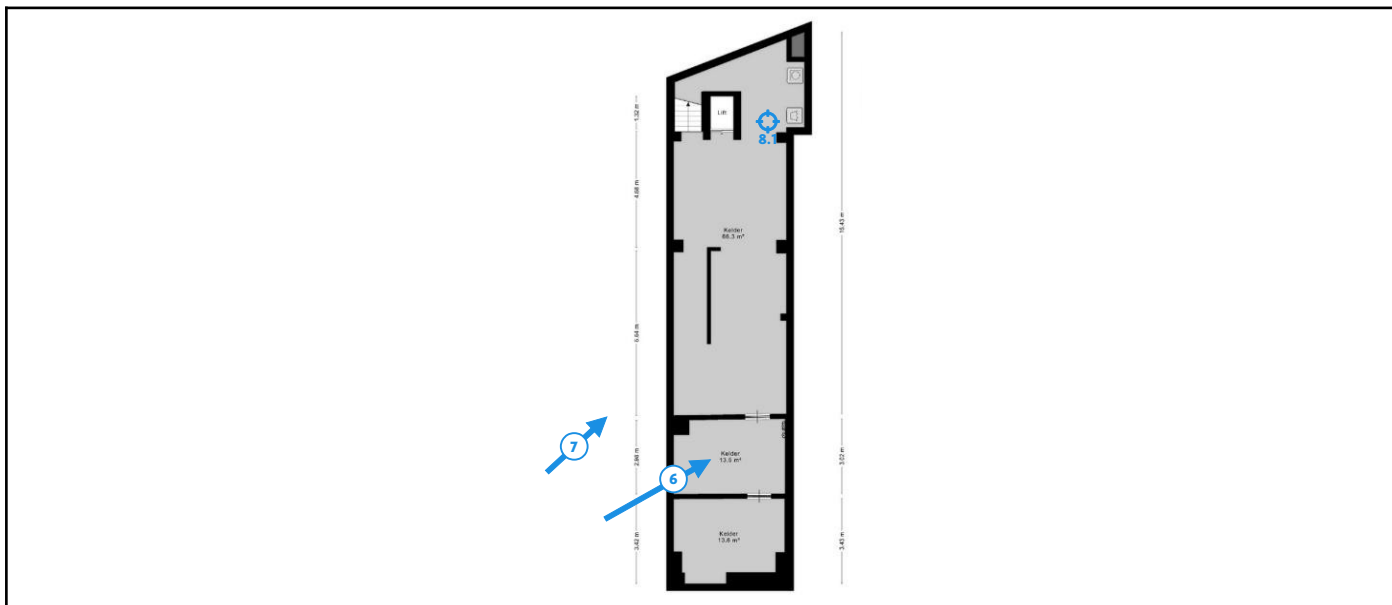
## Plan 1.6: kelder

Beschrijving	Type	Actie
6. Ketel wolf 97 en 2001	Geen asbest	-
7. bezetting mur	Geen asbest	-
8. bezetting plafond	Geen asbest	-
8.1 Code: 221124 prins plaf	Mengmonster	-

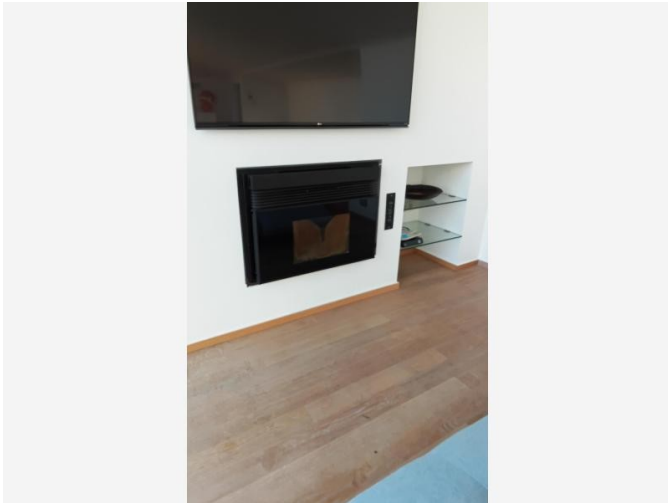
Situeringsfoto

### Uitgesloten van inspectie

**Bouwjaar:** 2013

*Constructies gebouwd vanaf 2001 moeten niet onderzocht worden*

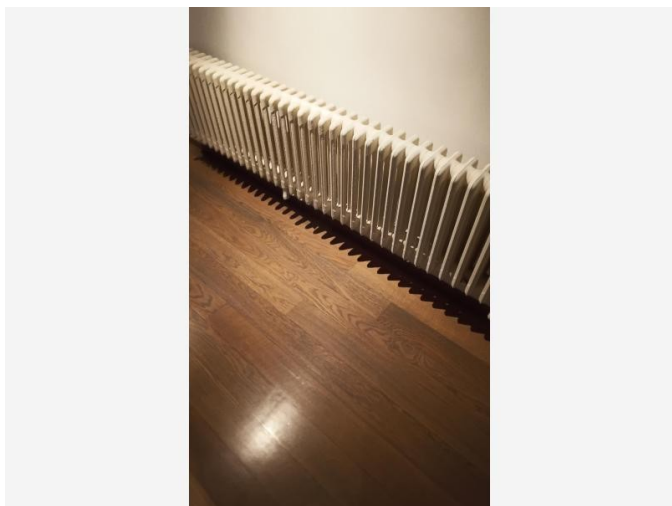
Vrije foto

Mogelijk bevatte deze een asbestpakking

Maar evengoed is deze er niet

Identificatiemethode	Redelijk vermoeden
Primaire drager	HVAC infrastructuur en uitrusting
(Asbest)materiaal	Pakking, dichting
Bindmiddel	Ingeklemde pakking mogelijk
Gebondenheid bindmiddel	Hecht

Deze radiatoren zijn veilig in gebruik, je mag deze afvoeren. Maar niet uit elkaar halen.

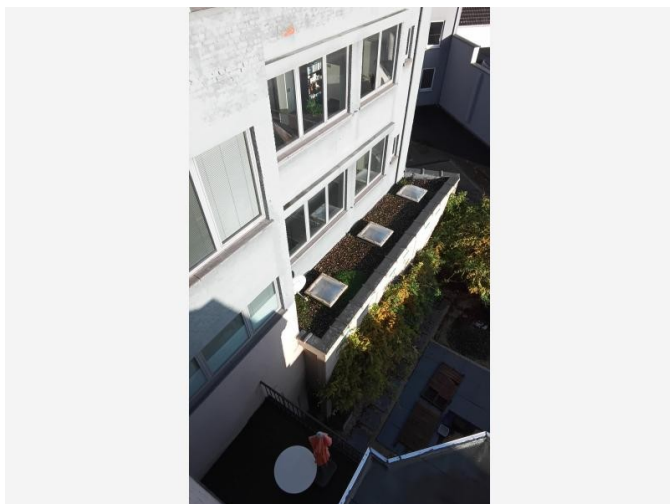
Vrije foto

Roofing werd vervangen in 2001

Roofinglagen daaronder werden niet geïnspecteerd

Identificatiemethode	Redelijk vermoeden
Primaire drager	Plat dak
(Asbest)materiaal	Dak- en gevelbekleding - Roofing
Bindmiddel	Bitumen (roofing, teer, asfalt)
Gebondenheid bindmiddel	Hecht

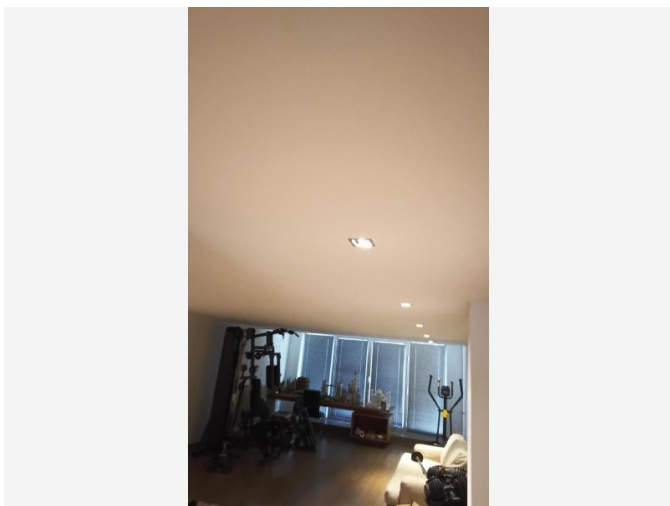
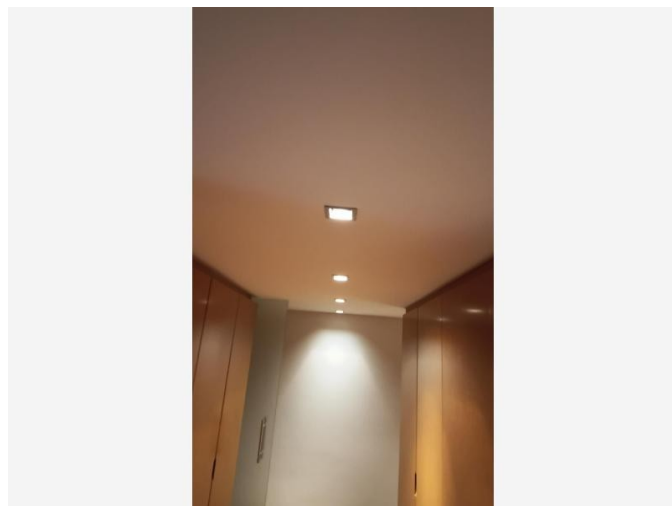
Geen asbest

Beschrijving	gyproc plafond
Omgeving	Binnen
Primaire drager	Plafond
Bindmiddel van materiaal	Gips - kalk
Gebondenheid op basis van bindmiddel	Niet-hechtgebonden

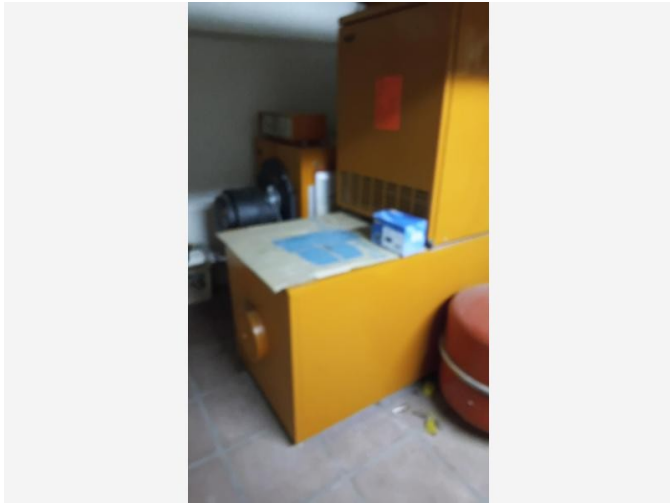
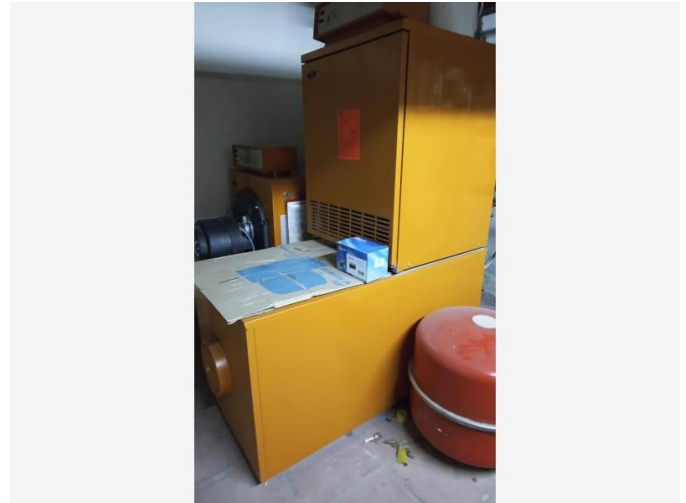
Geen asbest

Beschrijving	Ketel wolf 97 en 2001
Omgeving	Binnen
Primaire drager	HVAC infrastructuur en uitrusting
Identificatiemethode	Vaststelling zonder monstername
Destructieve handeling voor identificatie	Nee
Opmerking	Literatuur verteld ons dat hier geen asbest in zit lad online

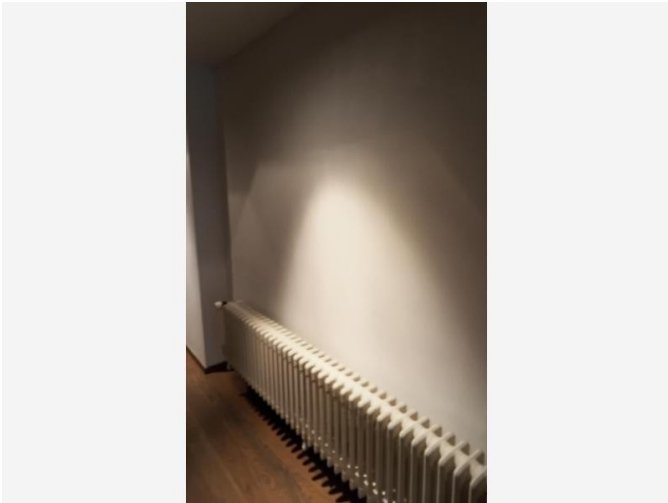
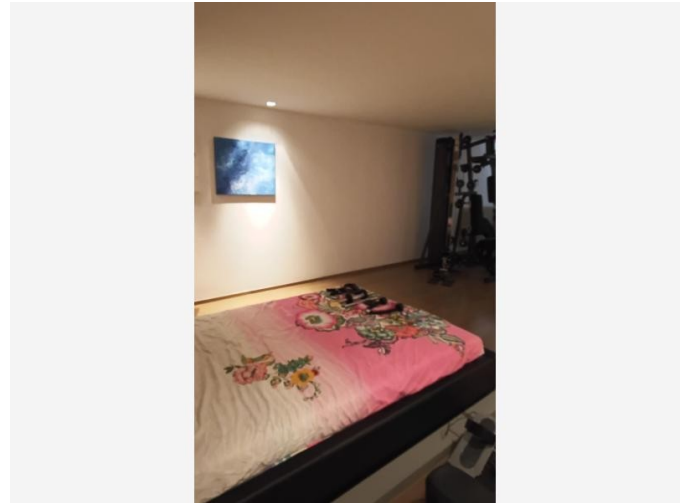
## Fiche 7: bezetting mur

Geen asbest

#	Type	Referentie	Resultaat
7.1	Mengmonster	221124 prins mur	Geen asbest

<b>Omgeving</b>	Binnen
<b>Primaire drager</b>	Binnenwand
<b>Bindmiddel van materiaal</b>	Gips - kalk
<b>Gebondenheid op basis van bindmiddel</b>	Niet-hechtgebonden
<b>Hoeveelheid (oppervlakte - dikte - aantal)</b>	• 450,00 m <sup>2</sup> - 1,00 cm - 1 stuk
<b>Totaal volume</b>	4,50 m <sup>3</sup>
<b>Identificatiemethode</b>	Vaststelling met monstername
<b>Destructieve handeling voor identificatie</b>	Nee
<b>Opmerking</b>	Allemaal herbezet in 2001

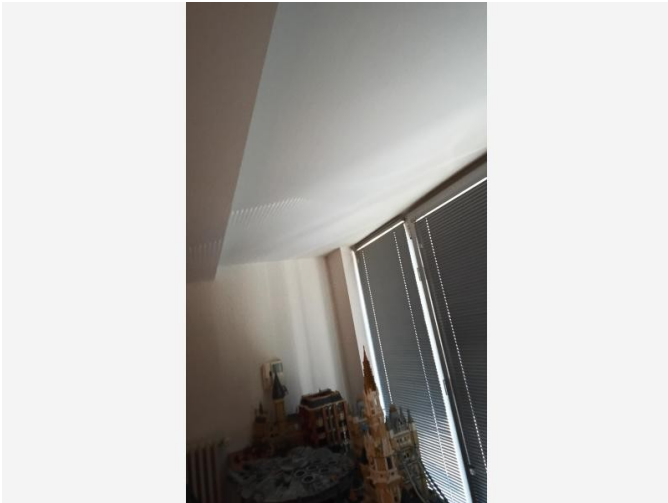
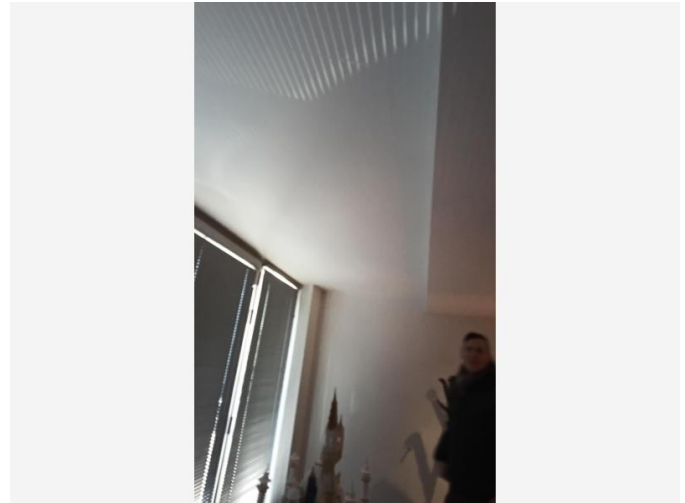
## Fiche 8: bezetting plafond

Geen asbest

#	Type	Referentie	Resultaat
8.1	Mengmonster	221124 prins plaf	Geen asbest

<b>Primaire drager</b>	Plafond
<b>Bindmiddel van materiaal</b>	Gips - kalk
<b>Gebondenheid op basis van bindmiddel</b>	Niet-hechtgebonden
<b>Hoeveelheid (oppervlakte - dikte - aantal)</b>	• 115,00 m <sup>2</sup> - 1,00 cm - 1 stuk
<b>Totaal volume</b>	1,15 m <sup>3</sup>
<b>Identificatiemethode</b>	Vaststelling met monstername
<b>Destructieve handeling voor identificatie</b>	Nee
<b>Opmerking</b>	Er werd heel veel Gyproc gebruikt
