Asbestinventarisatetest

Oeverstraat 25E, 9140 Temse

Attestnummer : 20250627-000286.000
Uitgegeven op : 27.06.2025
Geldig tot : Onbeperkt (tenzij de toestand wijzigt)

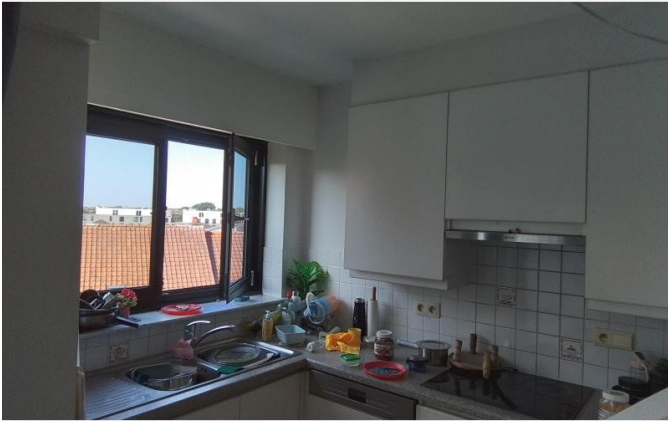
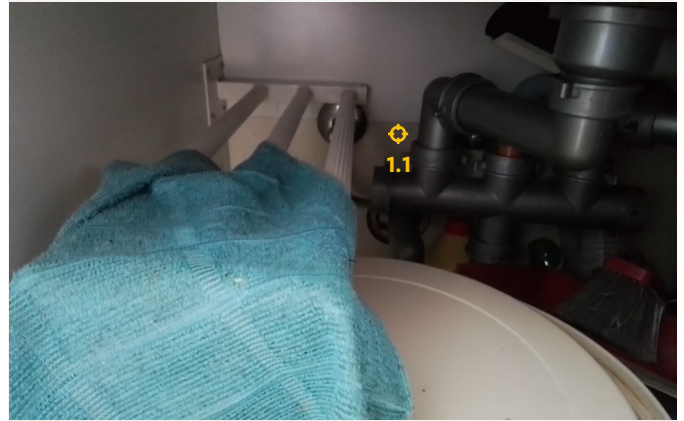
Fiche 1: Pleisterwerk wand

Geen asbest

#	Type	Referentie	Resultaat
1.1	Mengmonster	MM01	Geen asbest

Beschrijving	Pleisterwerk wand
Omgeving	Binnen
Primaire drager	Binnenwand
Bindmiddel van materiaal	Gips - kalk
Gebondenheid op basis van bindmiddel	Niet-hechtgebonden
Hoeveelheid (oppervlakte - dikte - aantal)	• 180,00 m ² - 2,00 cm - 1 stuk
Totaal volume	3,60 m ³
Identificatiemethode	Vaststelling met monstername
Destructieve handeling voor identificatie	Nee

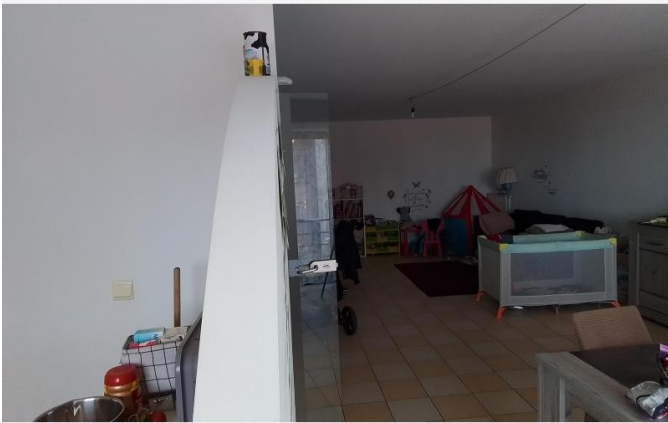
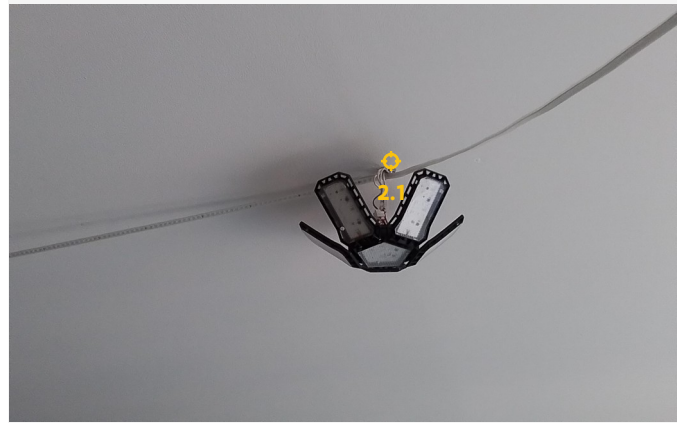
Fiche 2: Pleisterwerk plafond

Geen asbest

#	Type	Referentie	Resultaat
2.1	Mengmonster	MM02	Geen asbest

Beschrijving	Pleisterwerk plafond
Omgeving	Binnen
Primaire drager	Plafond
Bindmiddel van materiaal	Gips - kalk
Gebondenheid op basis van bindmiddel	Niet-hechtgebonden
Hoeveelheid (oppervlakte - dikte - aantal)	• 100,00 m ² - 2,00 cm - 1 stuk
Totaal volume	2,00 m ³
Identificatiemethode	Vaststelling met monstername
Destructieve handeling voor identificatie	Nee
