# Asbestinventarisatetest

Prins Albertstraat 59, 9100 Sint-Niklaas

Attestnummer : 20221209-000125.000

**Asbestveilig**

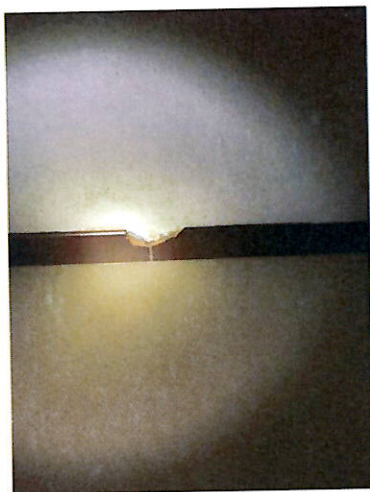
Vrije foto

## Fiche 1: Plinten

Plinten zijn overschilderd. Enkele beschadigde niet geschilderde plinten zijn zichtbaar, niet asbesthoudend.

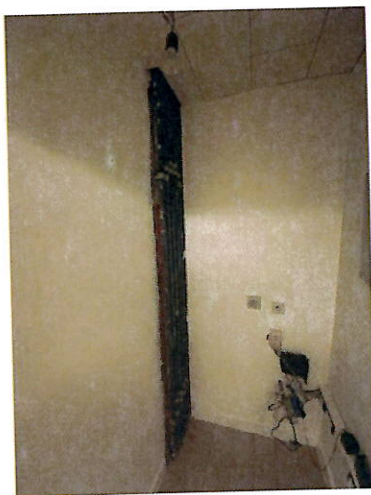
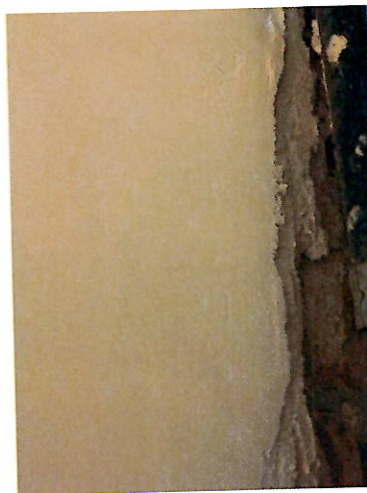
## Fiche 2: Pleisterwerk

Geen asbest

| # | Type | Referentie | Resultaat |
|---|---|---|---|
| 2.1 | Mengmonster | MM2 - Prins Albertstraat 59 - Pleister | Geen asbest |

| Beschrijving | Pleisterwerk |
| Bindmiddel van materiaal | Gips - kalk |

| Gebondenheid op basis van bindmiddel | Niet-hechtgebonden |
| Hoeveelheid (oppervlakte - dikte - aantal) | • 300,00 m <sup>2</sup> - 0,30 cm - 1 stuk |

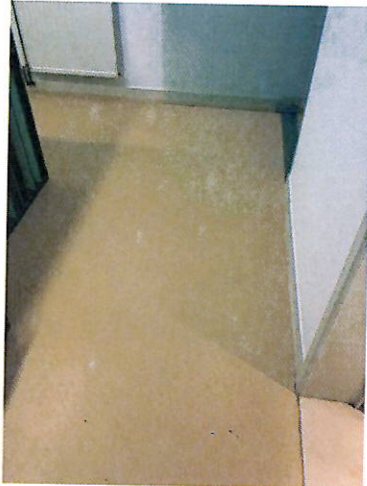
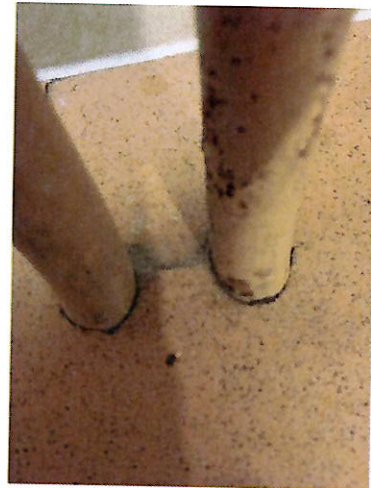
## Fiche 3: Vloerbekleding + lijmlaag

Geen asbest

| # | Type | Referentie | Resultaat |
|---|---|---|---|
| 3.1 | Puntmonster | MM1 - Prins Albertstraat 59 - Vloerbekleding | Geen asbest |

| Beschrijving | Vloerbekleding + lijmlaag |
| Bindmiddel van materiaal | Kunststof of -hars |

| Gebondenheid op basis van bindmiddel | Hecht |
| Hoeveelheid (oppervlakte – aantal) | • 100,00 m <sup>2</sup> - 1 stuk |
