# Asbestinventarisatetest

Hendrik Consciencestraat 96/2, 9100 Sint-Niklaas

Attestnummer : **20260713-000133.000**

Uitgegeven op : **13.07.2026**

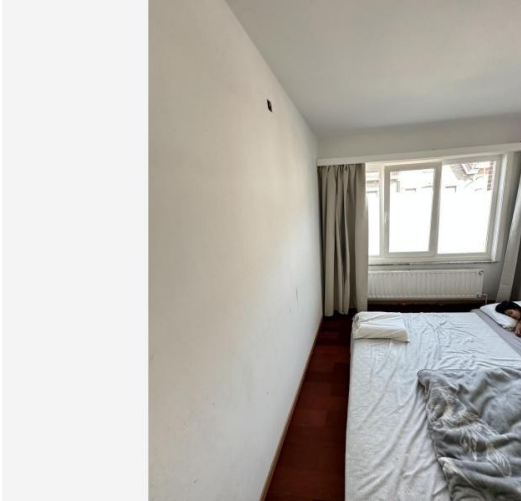
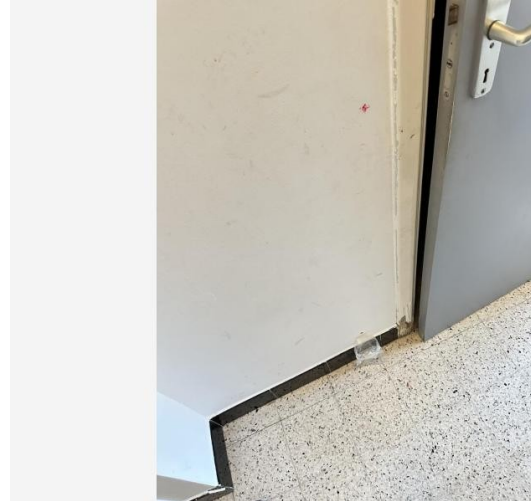
## Fiche 1: pleisterwerk wanden (geen asbest)

Geen asbest

| # | Type | Referentie | Resultaat |
|---|---|---|---|
| 1.1 | Mengmonster | pleisterwerk binnenmuren | Geen asbest |

| Beschrijving | pleisterwerk wanden (geen asbest) |
| Bindmiddel van materiaal | Gips - kalk |
| Gebondenheid op basis van bindmiddel | Niet-hechtgebonden |
