# Asbestinventarisatetest

Hendrik Consciencestraat 96, 9100 Sint-Niklaas  
Gemeenschappelijke delen

Attestnummer : 20260713-000164.000

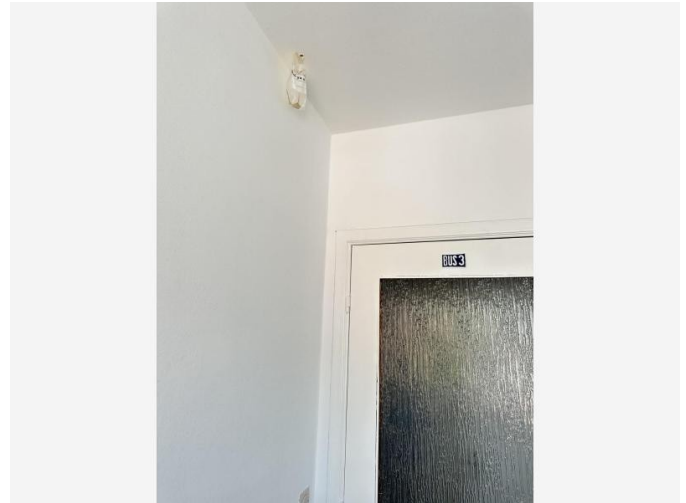
Detailfoto

## Fiche 2: Pleisterwerk gang (GD)

Geen asbest

| Beschrijving | Pleisterwerk gang (GD) |
| Bindmiddel van materiaal | Gips - kalk |
| Gebondenheid op basis van bindmiddel | Niet-hechtgebonden |
