# Asbestinventarisatetest

Driekoningenstraat 18/20, 9100 Sint-Niklaas

Attestnummer : **20251006-000227.000**

# Zone 1: Handelspand

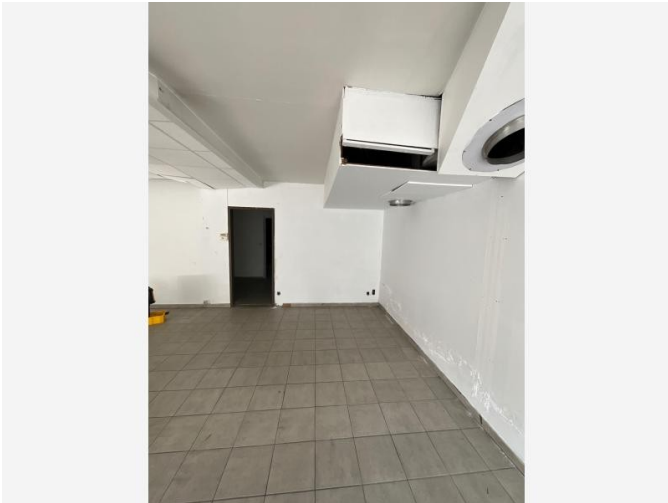
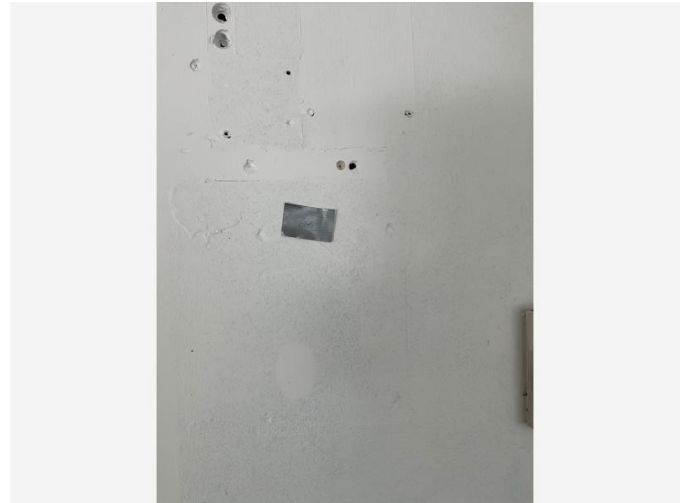
## Fiche 5: Muurpleister

Geen asbest

| # | Type | Referentie | Resultaat |
|---|---|---|---|
| 5.1 | Mengmonster | 01 | Geen asbest |

| Beschrijving | Muurpleister |
| Bindmiddel van materiaal | Gips - kalk |
| Gebondenheid op basis van bindmiddel | Niet-hechtgebonden |
| Opmerking | <p>Volgens het inspectieprotocol is een monstername van het pleisterwerk verplicht om dit te identificeren als niet-asbesthoudend.</p> <p>Locatie staalnames: individuele ruimte:berging / natte ruimte:keuken/ stookplaats:cv / traphal: inkom</p> <p>De vermelde oppervlaktes en volumes betreffen een beredeneerde schatting. Er worden geen rechten verleend aan deze oppervlaktes/volumes. De dikte is een schatting die voorkomt uit de monsterplaatsen en is daarom niet altijd representatief.</p> |
