## Keuringsverslag van een elektrische laagspanning- en zeer lage spanningsinstallatie

NIET CONFORM

Datum keuring: 16/01/2024  
ID-label: 002

Straatnaam Walburgstraat  
Huisnummer 44  
Busnummer 002  
Postcode 9100  
Gemeente Sint-Niklaas  
Land België

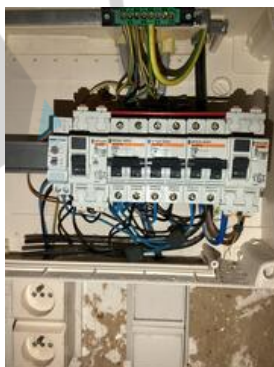
Afbeelding schakel- en verdeelbord:

| Aantal kringen | Curve | Bescherming IN (A) | (andere) | P | Sectie (mm²) |
|---|---|---|---|---|---|
| Visueel nazicht (algemeen) | NOK | Directe aanraking | NOK | Indirecte aanraking | NOK |

I5.09 De genaakbare, naakte onder spanning staande delen zijn onvoldoende afgeschermd. (Boek 1 Afdeling 5.1.4. en 4.2.2.3.)

I5.10 Niet gebruikte invoeringen van het verdeelbord zijn niet correct of onvoldoende afgedicht. (Boek 1 Afdeling 5.1.4. en 4.2.2.3.)

nota/note 18 De elektrische installatie is grondig na te zien en conform te maken volgens de voorschriften van het AREI boek 1.
