## Keuringsverslag van een elektrische laagspanning- en zeer lage spanningsinstallatie

NIET CONFORM

Datum keuring: 16/01/2024

Straatnaam Walburgstraat  
Huisnummer 44  
Busnummer 001  
Postcode 9100  
Gemeente Sint-Niklaas  
Land België

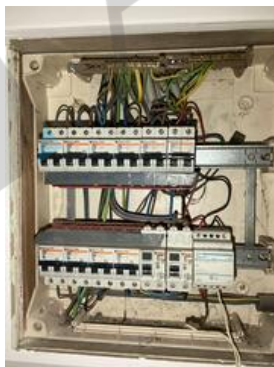
Afbeelding schakel- en verdeelbord:

| Visueel nazicht (algemeen) | NOK | Directe aanraking | NOK | Indirecte aanraking | OK |

- I5.09 De genaakbare, naakte onder spanning staande delen zijn onvoldoende afgeschermd. (Boek 1 Afdeling 5.1.4. en 4.2.2.3.)
- I5.10 Niet gebruikte invoeringen van het verdeelbord zijn niet correct of onvoldoende afgedicht. (Boek 1 Afdeling 5.1.4. en 4.2.2.3.)

- I5.13 De nominale spanning dient duidelijk vermeld te worden op een oordeelkundig gekozen plaats. (Boek 1 Onderafdeling 3.1.3.3.)
- nota/note 18 De elektrische installatie is grondig na te zien en conform te maken volgens de voorschriften van het AREI boek 1.
