Asbestinventarisattest

Gyselstraat 129, 9100 Sint-Niklaas

Attestnummer : **20260902-000196.000**
Uitgegeven op : **02.09.2026**
Geldig tot : **02.09.2036**

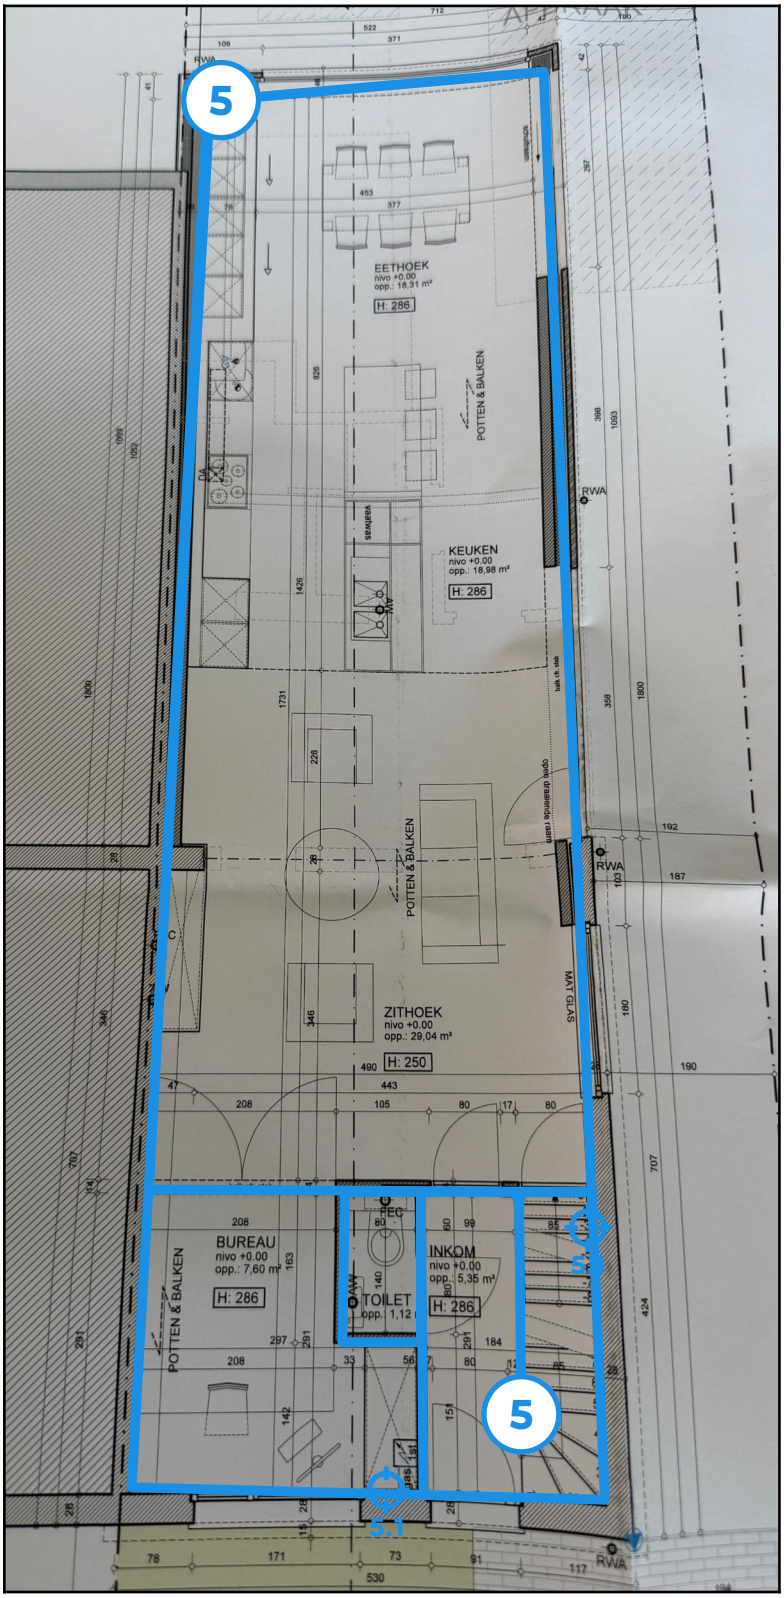
Plan 1.1: Gvl - pleisterwerk muur

5. pleisterwerk muur	Geen asbest	-
5.1 Code: staal pleisterwerk muur	Mengmonster	-

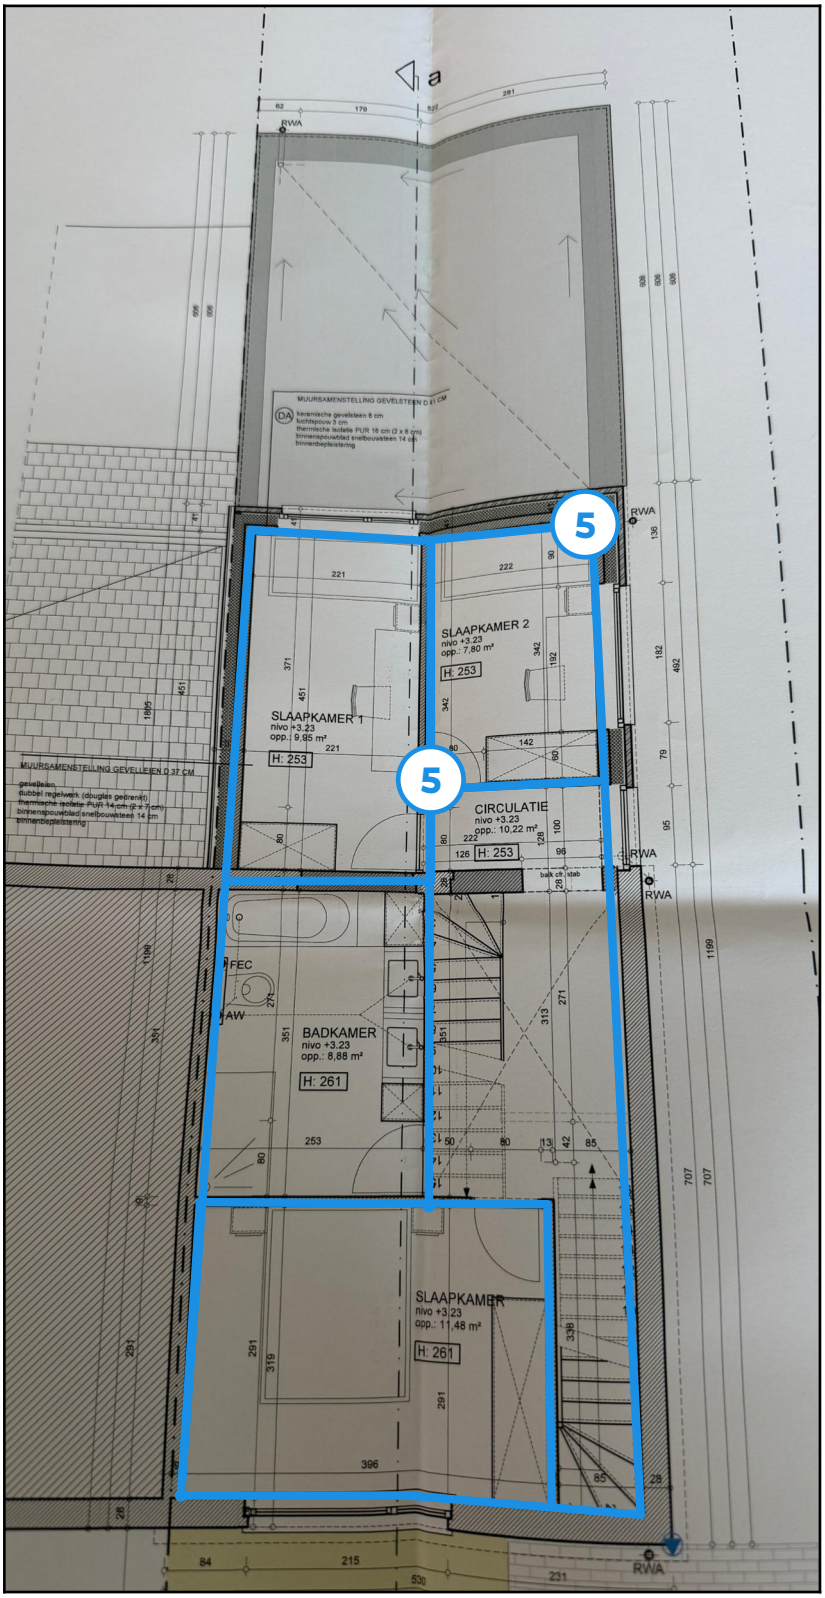
Plan 1.2: 1V - pleisterwerk muur

5. pleisterwerk muur	Geen asbest	-

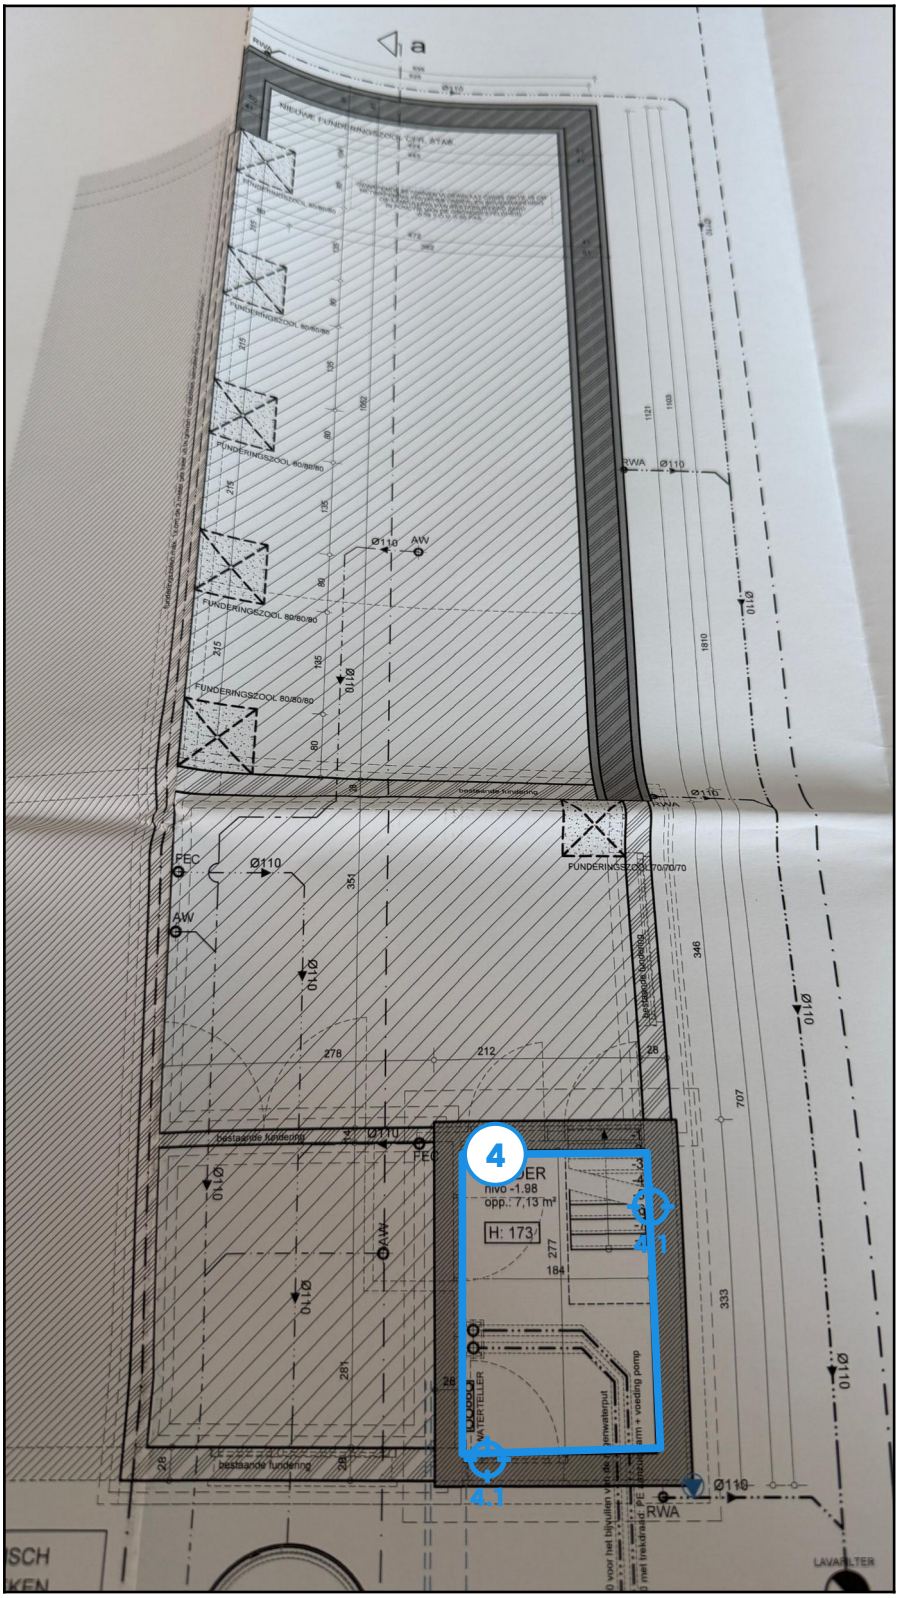
Plan 1.5: Kelder - cementering

4. Cementering binnen	Geen asbest	-
4.1 Code: staal cementering binnen	Mengmonster	-

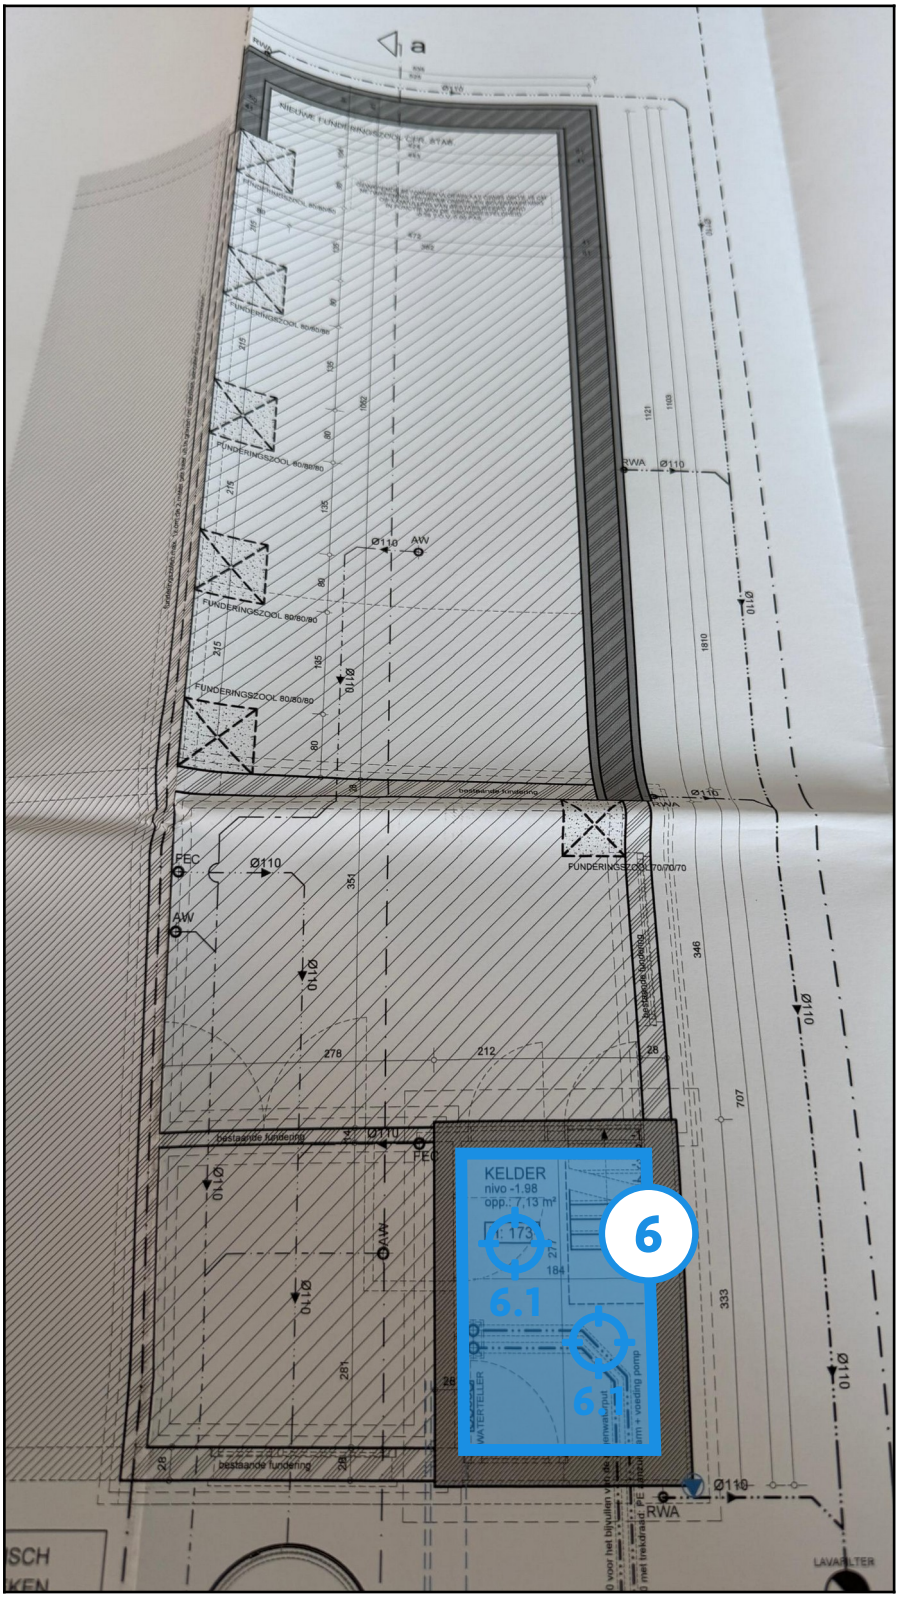
Plan 1.6: Kelder - plafond

6. Pleisterwerk plafond kelder	Geen asbest	-
6.1 Code: staal pleisterwerk plafond	Mengmonster	-

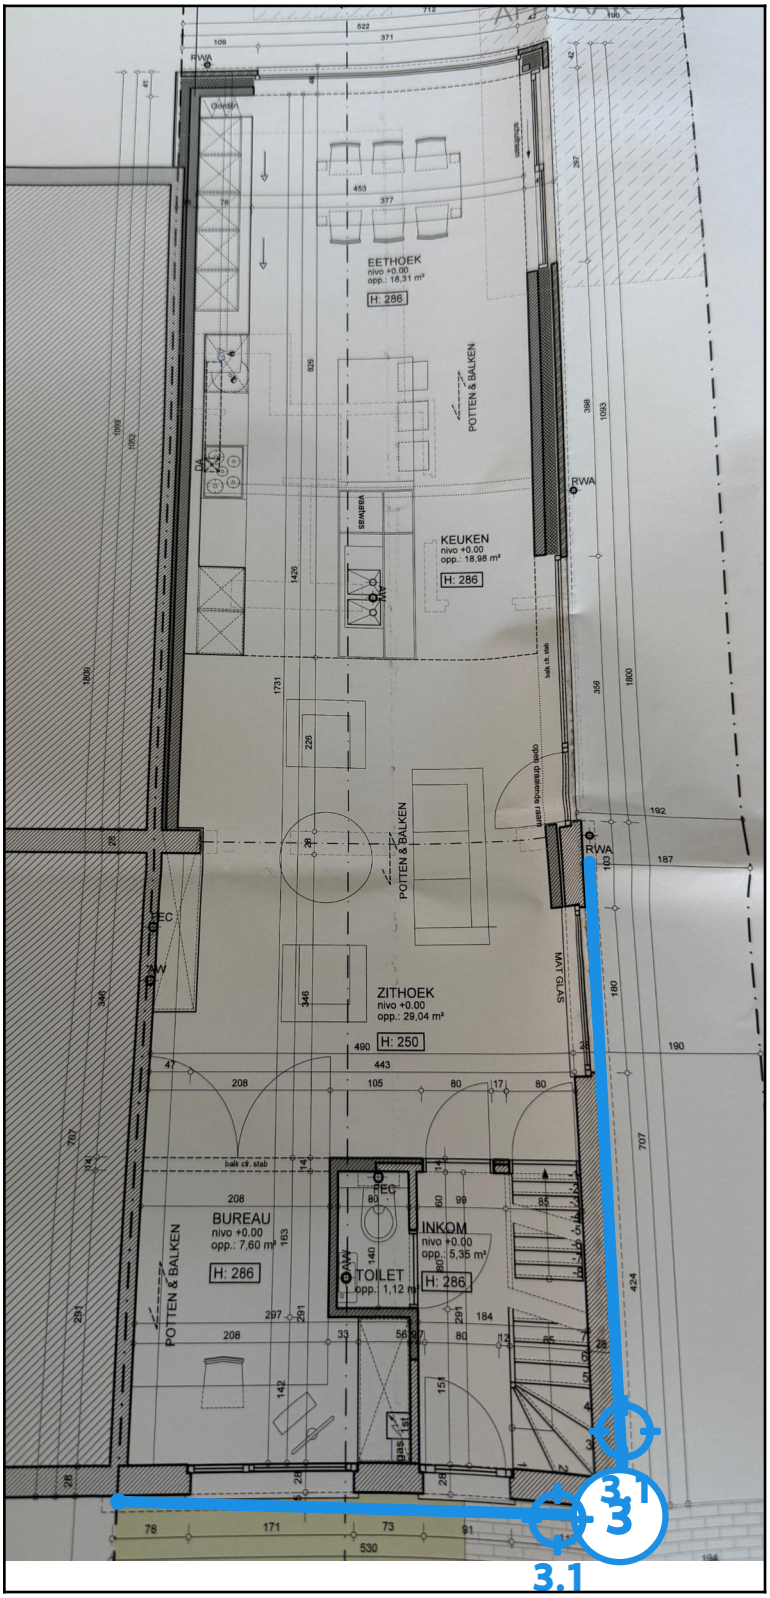
Plan 1.7: Gvl - cementering buiten

3. Cementering buiten	Geen asbest	-
3.1 Code: staal cementering buiten	Mengmonster	-

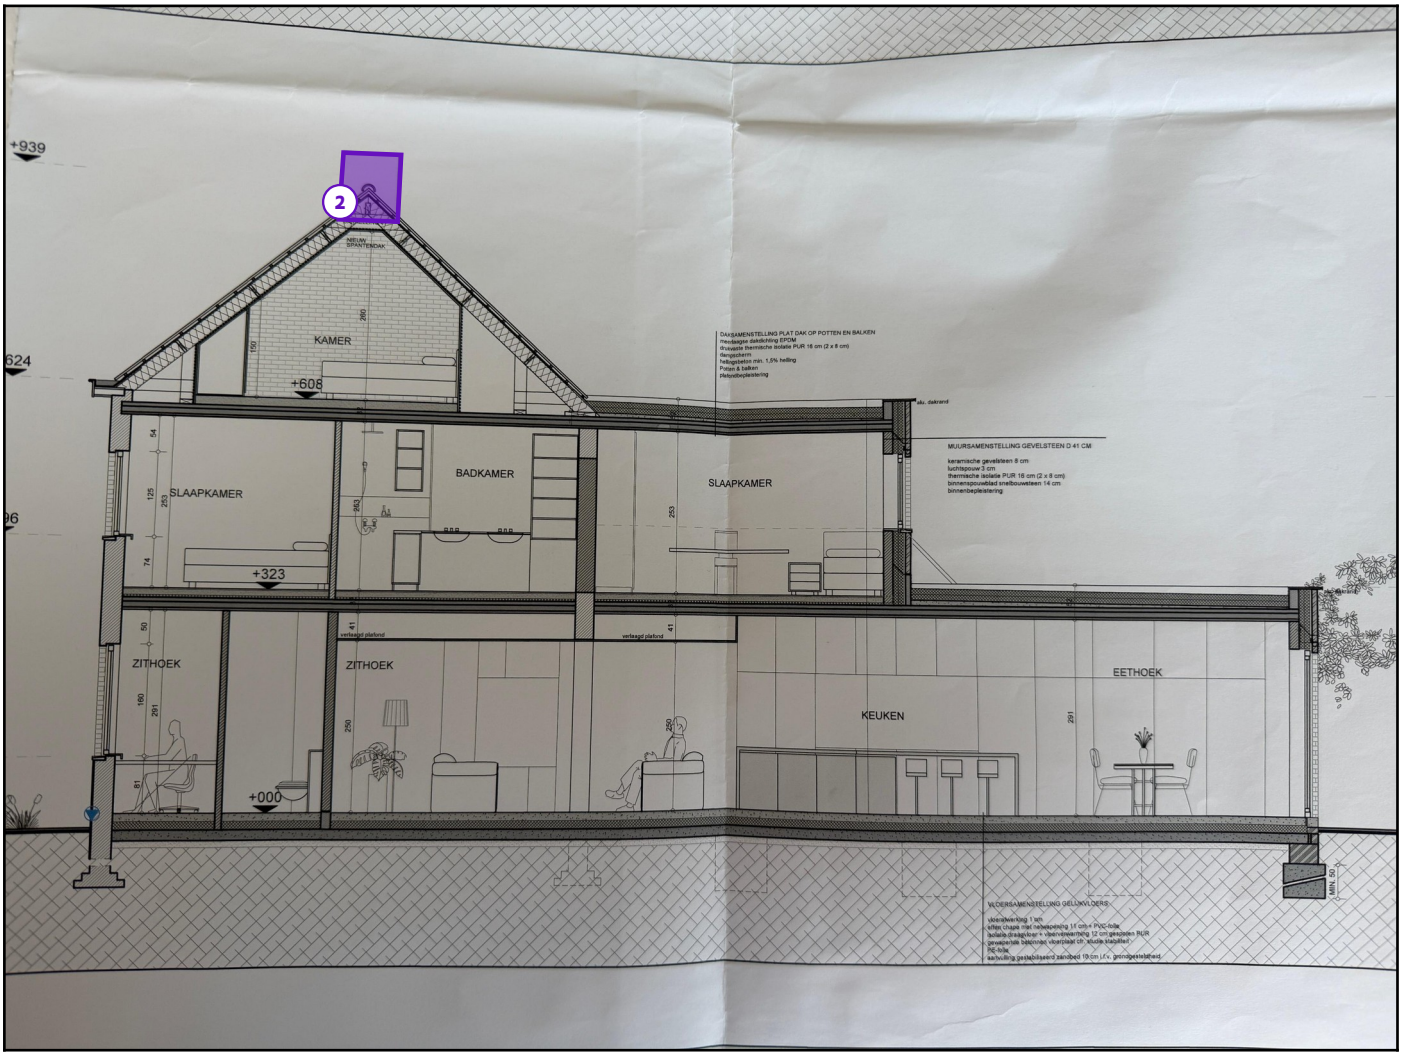
Plan 1.8: Doorsnede huis - schouw

Beschrijving	Type	Actie
2. Gemetste schouw	Beperking	-

Reden: Het te onderzoeken materiaal situeert zich hoger dan 3,50 m te rekenen vanaf een veilige ondergrond

Uitleg van de asbestdeskundige: Gemetste schouw aanwezig op hoofddak. Niet kunnen vaststellen of er in de schouw nog een asbesthoudend rookgaskanaal aanwezig is. Schouw bevindt zich hoger dan 3,5m vanaf grond.

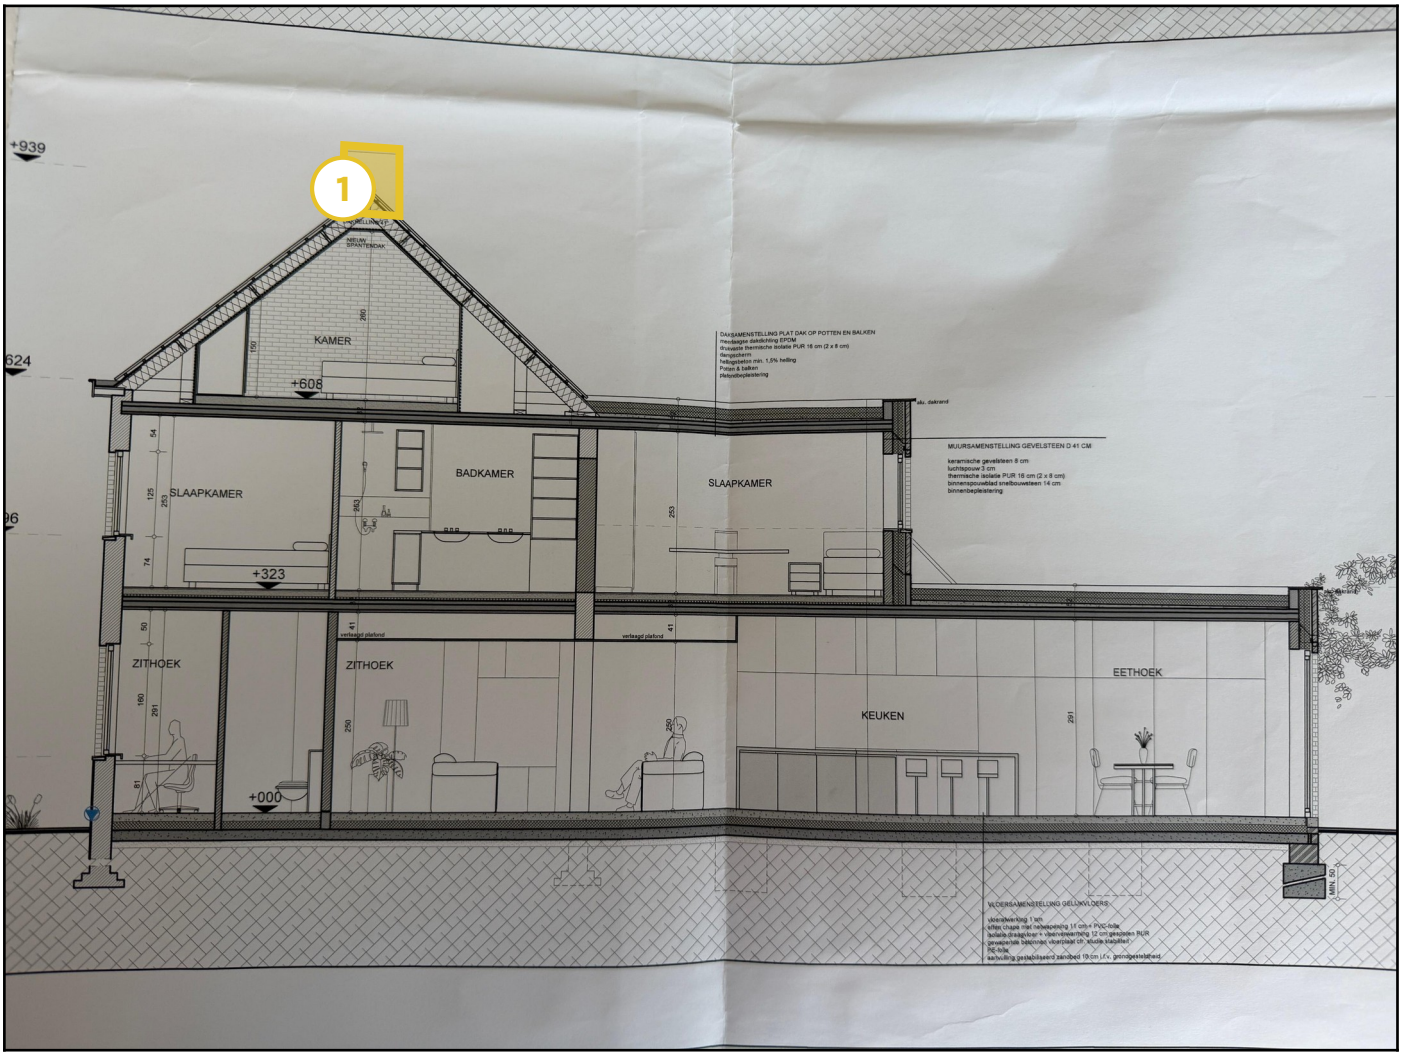
Plan 1.9: Doorsnede huis - cement schouw

Beschrijving	Type	Actie
1. Cementering buitenkant schouw	Asbestmateriaal	Zorgvuldig beheren

Eindbeoordeling materiaalrisico	Laag materiaalrisico en/of verlaagde kans op vezelvrijgave

Gebondenheid	Categorie 1: hechtgebonden in oorsprong
Asbestsoort (vezeltype)	Crocidoliet aanwezig
Asbestconcentratie	Laag (< 50%)
Afschermingsgraad van het gehele materiaal	Geheel of deels vrij aan de buitenlucht, maar geen contact met binnenlucht
Toestand van het materiaal	Licht beschadigd, licht verweerd. Intacte calciumsilicaatplaat of materiaal met categorie 3-gebondenheid

- Zorg voor een veilig beheer. Vermijd het beschadigen van het asbestmateriaal. Controleer de toestand jaarlijks op wijzigingen.
- Voer bijkomende staalname(s) uit.

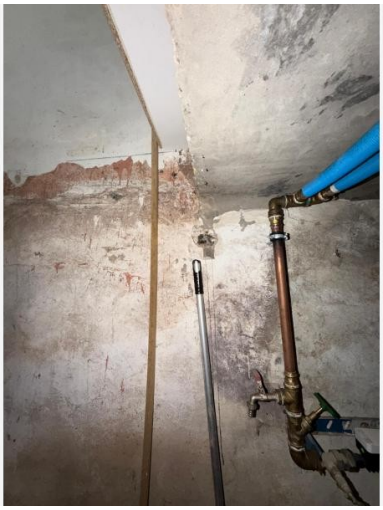
Fiche 4: Cementering binnen

Geen asbest

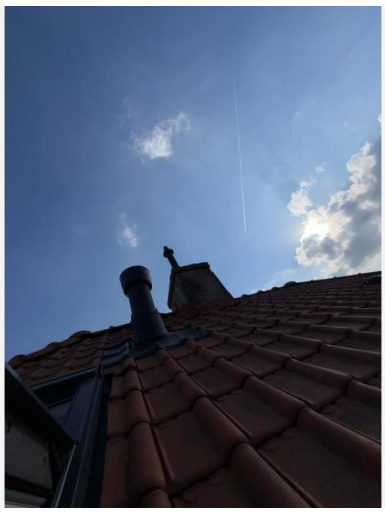
Fiche 12: Dakbedekking hoofddak	Dakbedekking bestaat uit kleidakpannen. (niet-asbestverdacht)	-
