Asbestinventarisattest

Oude Zandstraat 47/301, 9120 Beveren-Kruibeke-Zwijndrecht

Attestnummer : **20260928-000299.000**
Uitgegeven op : **28.09.2026**
Geldig tot : **28.09.2036**

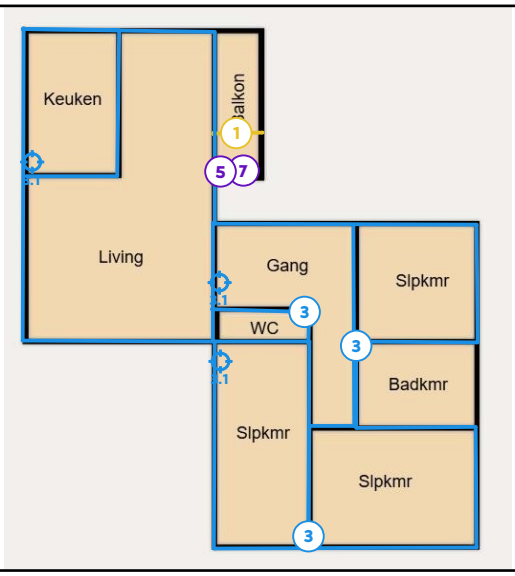
Plan 1.1: Appartement

Beschrijving	Type	Actie
1. Glasalplaat deur balkon	Asbestmateriaal	Zorgvuldig beheren
3. Pleisterwerk wanden	Geen asbest	-
3.1 Code: MM01	Mengmonster	-
5. Rookgaskanaal - niet-asbestverdacht	Overige ruimte of materiaal	-
7. CV-brander (niet verdacht)	Overige ruimte of materiaal	-

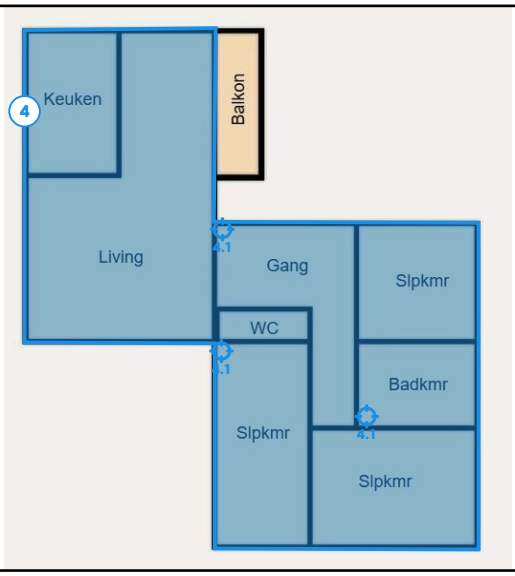
Plan 1.2: Appartement

Beschrijving	Type	Actie
4. Pleisterwerk plafonds	Geen asbest	-
4.1 Code: MM02	Mengmonster	-

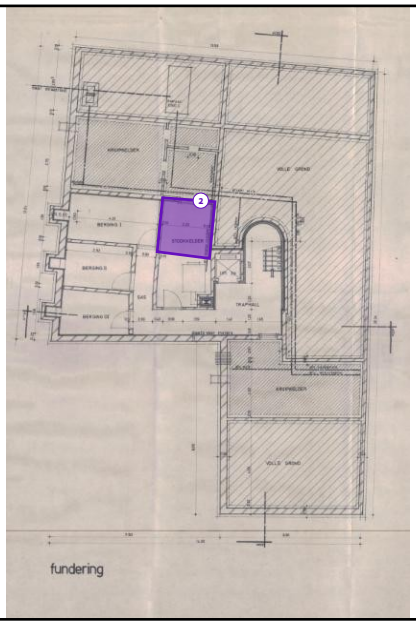
Plan 1.3: Kelder

Beschrijving	Type	Actie
2. Kelderberging	Advies	-

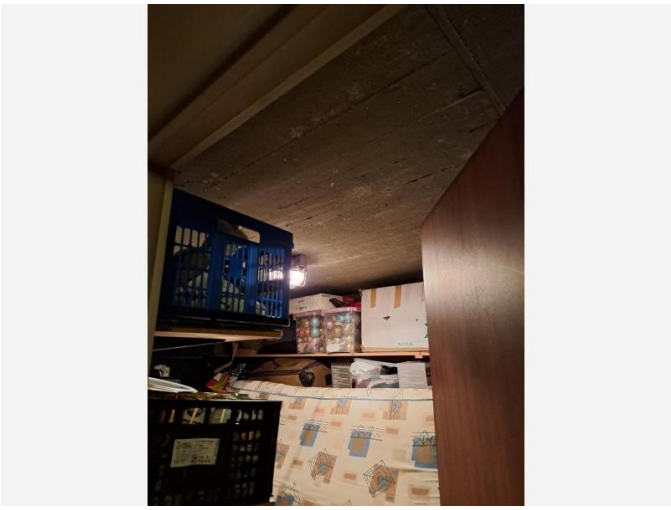
Fiche 2: Kelderberging

Informatie over een niet-asbestverdacht materiaal

Basis voor advies	De asbestdeskundige beoordeelt het materiaal als niet-asbestverdacht.

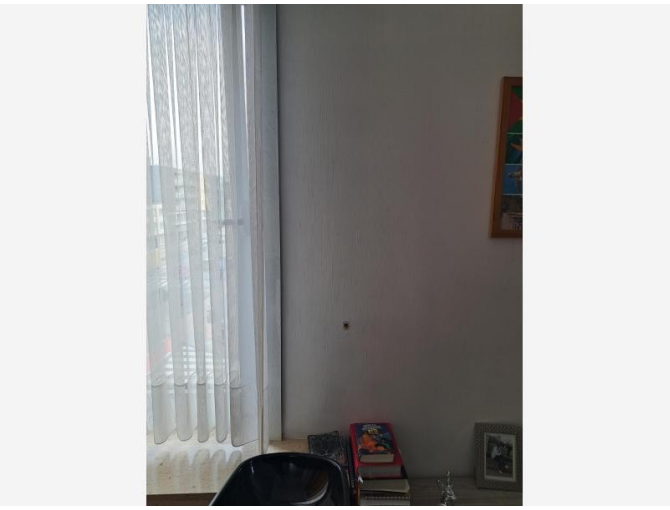
Fiche 3: Pleisterwerk wanden

Geen asbest

#	Type	Referentie	Resultaat
3.1	Mengmonster	MM01	Geen asbest

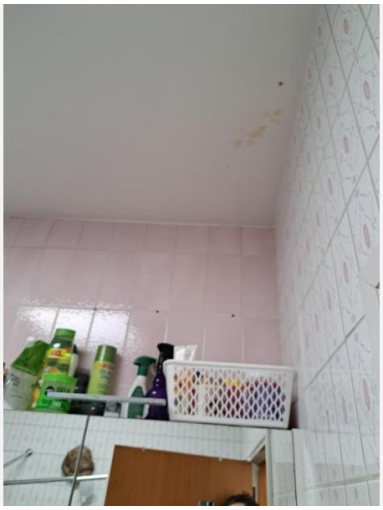
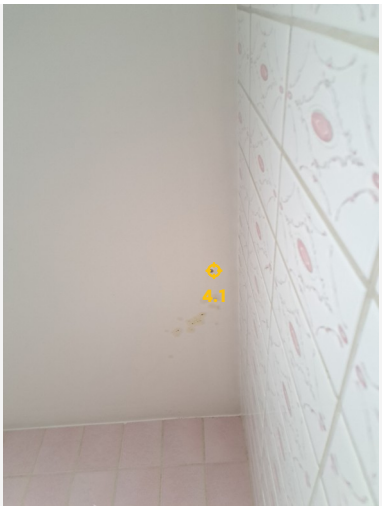
Fiche 4: Pleisterwerk plafonds

Geen asbest

#	Type	Referentie	Resultaat
4.1	Mengmonster	MM02	Geen asbest

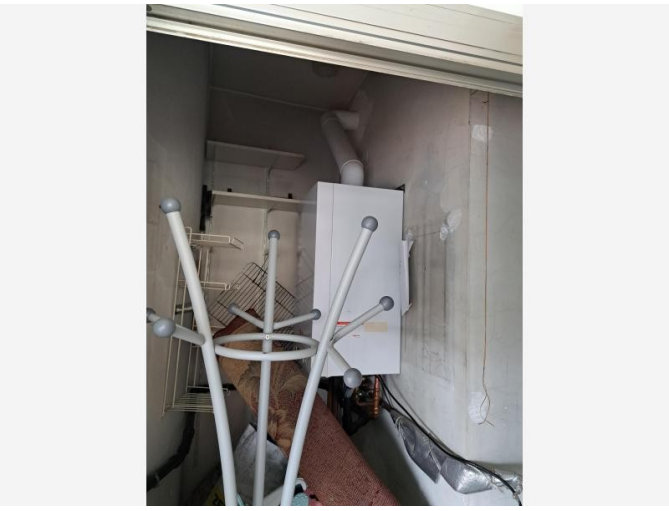
Beschrijving	Notitie	Terug te vinden op plannen
Fiche 5: Rookgaskanaal - niet-asbestverdacht	Tijdens de inspectie werden de rookgaskanalen en de schouwstructuur visueel beoordeeld voor zover deze toegankelijk en zichtbaar waren. De aanwezige rookgaskanalen bestaan uit moderne metalen of kunststof buizen (bv. inox, aluminium of PVC), die niet-asbesthoudend zijn. De binnenzijde van de schouw zelf is niet rechtstreeks visueel bereikbaar, waardoor de interne samenstelling van het kanaal niet volledig kan worden vastgesteld.	Plan 1.1: Appartement
Fiche 6: Afdichtingsmateriaal aan schrijnwerk	Bij de visuele inspectie werd rond de ramen en deuren een kitafdichting aangetroffen. Op basis van de uiterlijk waarneembare kenmerken (kleur, glans, textuur, hechting) en de toepassingsperiode werd vastgesteld dat het gaat om een moderne siliconenkit en niet om een bitumineuze of asbesthoudende afdichting. Al het schrijnwerk van het appartement.	-
